DEFICIENCIAS EN LA INTERVENTORIA Y SUS CONSECUENCIAS EN EL PUENTE CHIRAJARA

Programa Ingeniería Civil

Monografía presentado como requisito para optar al título de Ingeniero Civil

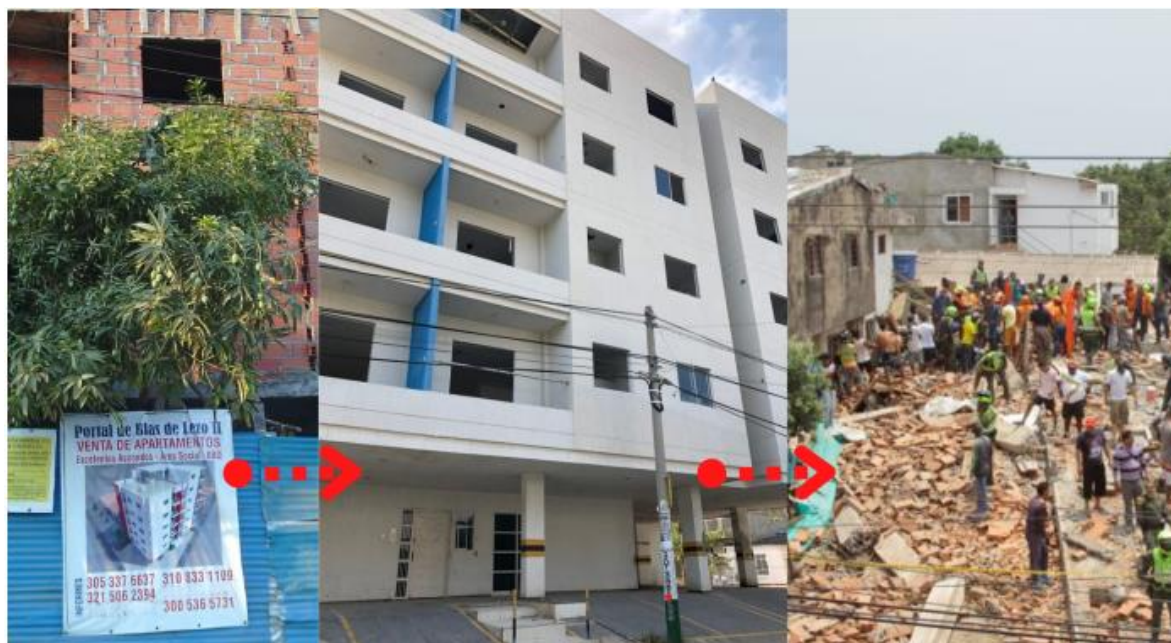
Fotografía 1. Proceso de construcción, edificio terminado y colapsado.

fotografía 1 podemos visualizar la construcción de este además de la venta de los apartamentos, el edificio ya terminado y al final lo que quedo de este.

Según Liliana Madariaga (2019) la primera falla que se presentó en la construcción fue que se montaron más plantas de las previstas. Es decir que en el diseño inicial se habían definido construir cuatro plantas, pero los constructores por su propia iniciativa decidieron construir siete. Esto aportó sobrecarga a la falta de agarre que tuvo la cimentación. Igualmente, no se hizo un desagüe que desviara las aguas pluviales hacia un lugar diferente que no fuera la cimentación. Entonces, faltaron acciones de una potencial interventoría de diseño y otra en el proceso de construcción y no se hicieron las inspecciones de la Curaduría correspondiente para evitar estos daños a las personas, a la sociedad y al ambiente.

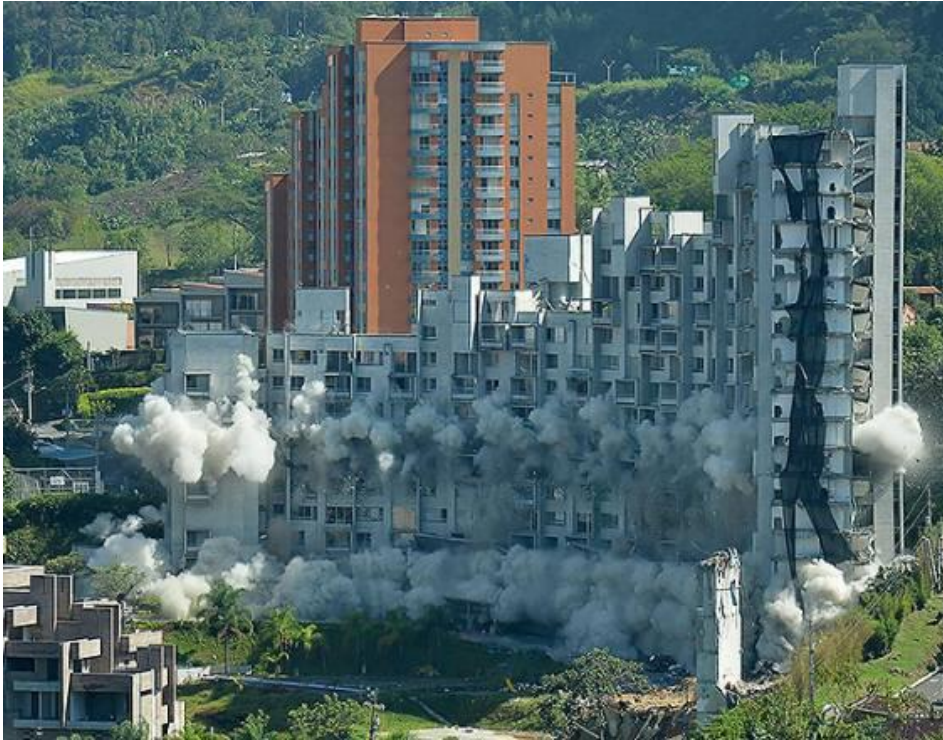
La universidad de los Andes (2014) expresa que la torre falló en los pisos 4 y 5, puesto que colapsó una columna. Sin embargo, dice el informe técnico que no solo en esos pisos había grietas, la mayoría de las columnas de la edificación tenían grietas entre los 3 a 4 mm aproximadamente. El mismo informe establece sobre muchas acciones que evitaron cumplir las normas sismo resistentes en columnas, vigas, placas y muros. Igualmente, en los estudios de suelos se observó la presencia de aguas subterráneas que no fueron tenidas en cuenta para evitar sus daños en los procesos constructivos. En este proceso aparecen que unos pilotes no se construyeron de forma apropiada.

Fotografía 1. Implosión de la estructura del edificio.

Según Carol Morales (2020), Jorge Aristizábal unos días antes del desplome del edificio dijo que era completamente segura y estable. Sin embargo, varios especialistas ya habían demostrado que esto no era cierto y por lo tanto podía colapsar la edificación, como en efecto sucedió. Aunque propietarios llamaran a la gestión de riesgos de desastres por agrietamientos y ruidos extraños, lo que hizo el diseñador de la constructora fue enviar trabajadores a hacer reparaciones menores, sin realizar estudios de diagnóstico para establecer si justificaba exponer a más personas en esas reparaciones. La universidad de los Andes decidió implosionar la torre 5 pues su estudio demostraba que esta colapsaría como se muestra en la fotografía 1 (Morales, 2020).

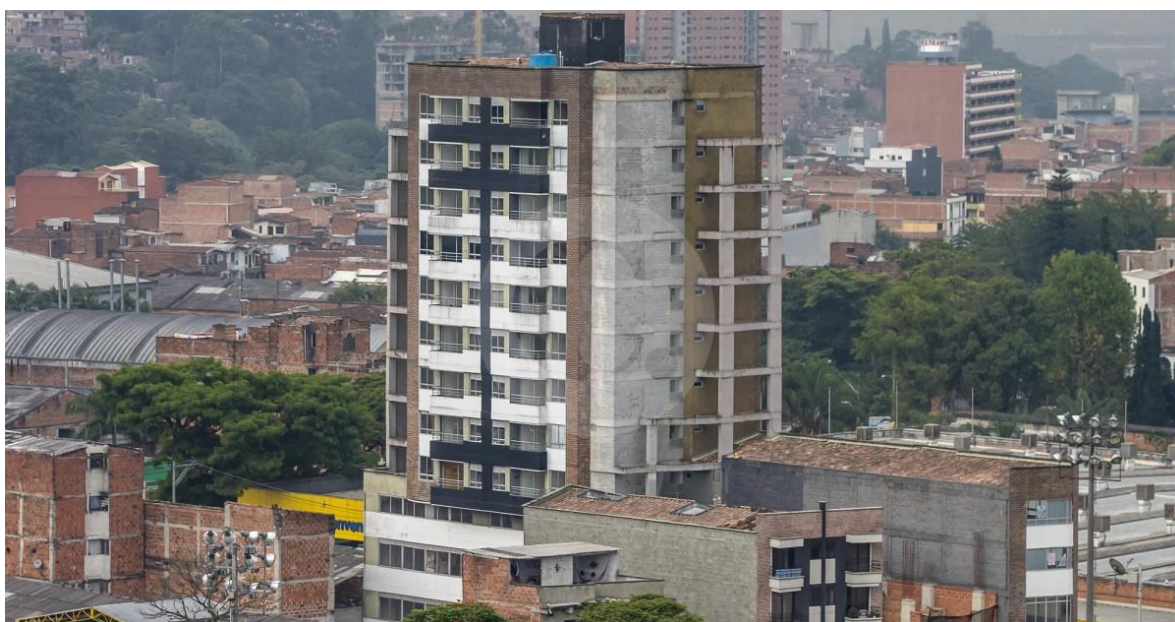
Fotografía 1. Edificio Babilonia en Itagüí completamente terminado.

El edificio Babilonia está ubicado en Itagüí, en donde se construyó una estructura con una altura de 13 pisos como se puede visualizar en la fotografía 1. Sin embargo, cuando se iba a entregar la edificación se denotaron inconsistencias en su estructura puesto que se estaban haciendo reparaciones cuando la obra ya debía ser entregada. Los materiales eran de mala calidad y no cumplían con las resistencias mínimas (El tiempo, 2019b).

Igualmente, El Tiempo (2019b) expresa que otro de los problemas es que en el costado Sur se encontró una viga que no tiene continuidad hasta el otro extremo de la losa. A ello se suma que falta un tramo de viga de amarre en forma de L y que hubo mal uso de los concretos y aceros, así como mala calidad de los materiales, con una capacidad de resistencia mucho más baja que la requerida en el diseño.

Una vez ejecutados los estudios se tomó la decisión de demoler el edificio de manera controlada y teniendo especial cuidado con las estructuras aledañas. La empresa encargada de este proceso fue JOLA S.A.S, quien ya había llevado a cabo este tipo de trabajos con desarrollos por etapas para no generar daños en su entorno (El tiempo, 2019c).

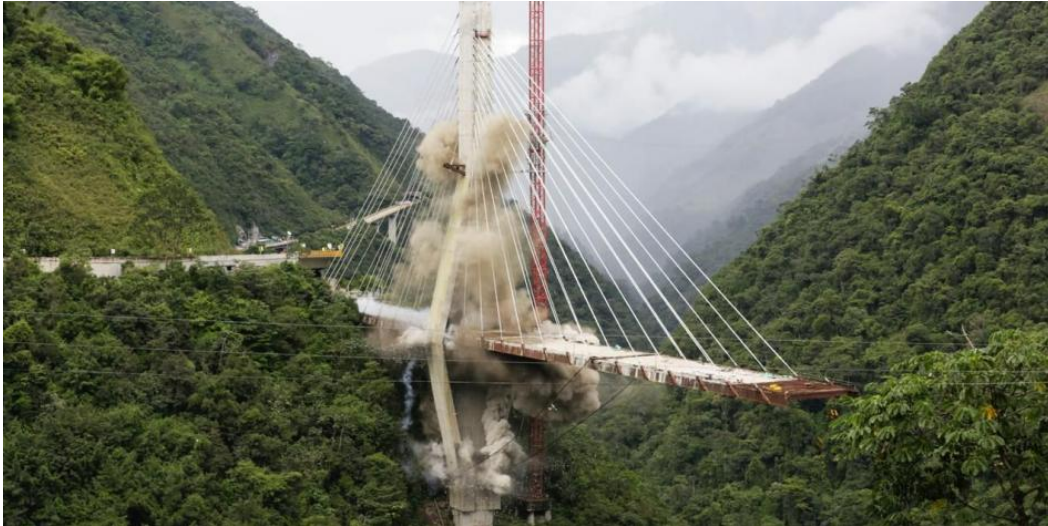
Fotografía 1. Momentos en que el puente colapsa.

El puente de Chirajara se construyó como un paso más corto para unir dos poblaciones en menor tiempo. Sin embargo, este presentó fallas en la pila B haciendo que colapsara dejando así muertes a su paso. El ingeniero encargado de crear el diseño del puente fue Héctor Urrego, quien resaltó en una entrevista con El Colombiano (2020) que el diseño final con el cual se había construido el puente no fue bien elaborado, puesto que se lo pidieron cuando la obra ya había iniciado. Sin embargo, Coviandes por su parte dice que el diseñador tuvo la culpa pues accedió a realizar el diseño sobre la marcha. Cabe resaltar que en las indagaciones hechas no se encontraron registros importantes sobre las

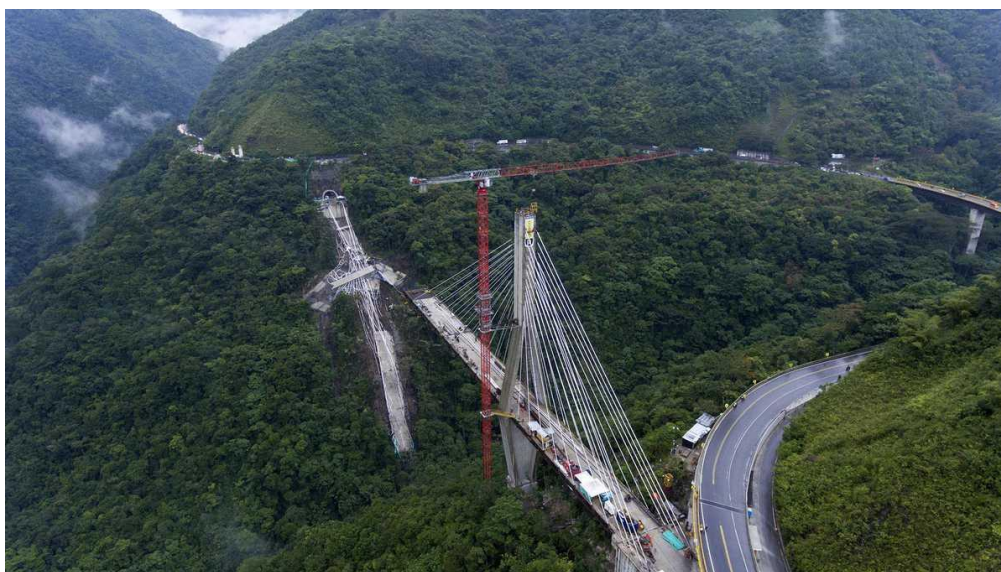
Fotografía 2. Momentos después del colapso del puente.

En la página de Coviandes (2018) expresa que el colapso de la pila B se debe a una deficiencia en la capacidad del tabique y de la losa cabezal, dado que según ellos así estaba en el diseño. Entonces, con

estudios realizados por Coviandes se ha determinado que la pila C (la cual aún sigue en pie como se muestra en la fotografía 2) ha demostrado agrietamientos y fallas al igual que la pila B antes de su colapso. También, da a entender que la falla no fue por materiales de baja calidad, pues se les realizaron estudios y estos arrojaron resultados favorables. Sin embargo, estos ensayos no están abiertos al público para ser comprobados.

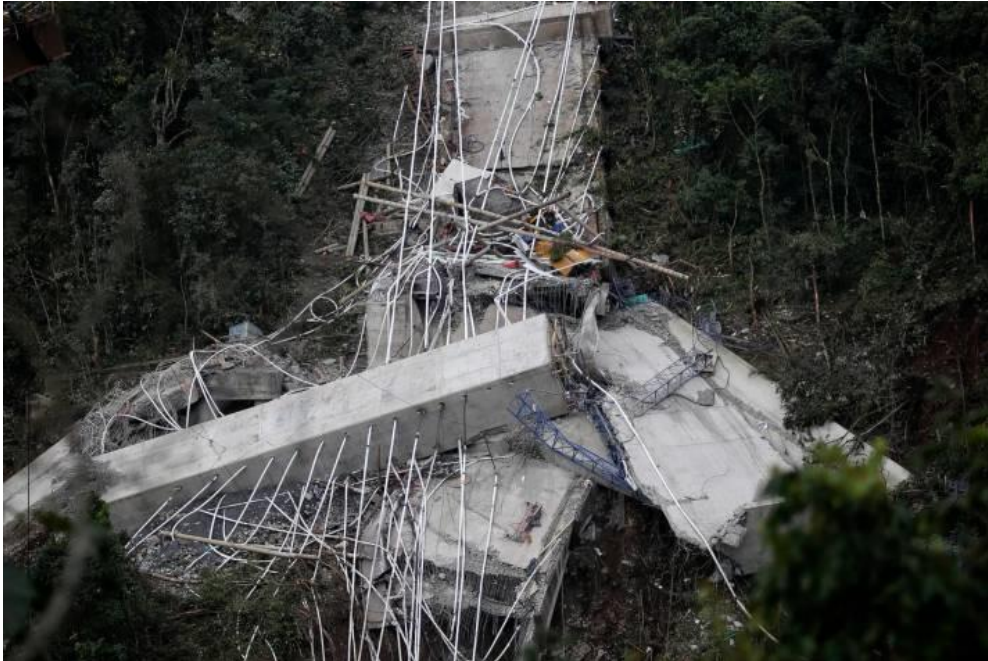
Fotografía 3. Resultado del colapso del puente.

La fiscalía dispuso de peritos para llevar a cabo los estudios y desarrollar inspecciones de la pila colapsada. En total fueron 21 funcionarios divididos en varios grupos: tres encargados de tomar imágenes por cámara fotográfica para modelar en tercera dimensión, cuatro personas capacitadas para manejar drones y determinar de una mejor manera lo sucedido, dos peritos especialistas en georadar, dos fotógrafos, dos personas especialistas en salud y seguridad en el trabajo, un ingeniero perito informático, cinco ingenieros civiles y tres investigadores de apoyo (Fiscalía, 2018a).
