MONOGRAFIA INTERVENTORIA PROYECTO QUIRA CIMENTACION TORRE 3

Corporación Universitaria Minuto de Dios

Abril de 2022

INTERVENTORIA PROYECTO QUIRA CIMENTACION TORRE 3

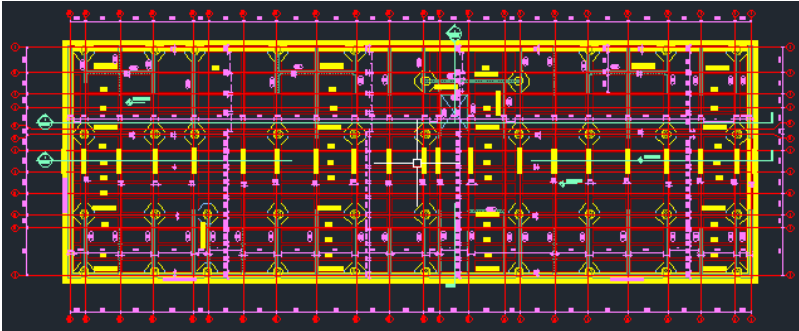
Figura 4.

ITEM	ACTIVIDAD	
1	DESCAPOTE A MAQUINA	
<p>DESCRIPCIÓN: Se entiende como tal la remoción y retiro de la capa vegetal es un espesor ue puede variar entre 0.10 y 0.30 metros a partir del nivel actual del terreno, hasta eliminar el material orgánico, también incluye la extracción de raíces y demás objetos encontrados que sean inconvenientes para la ejecución de las obras. Comprenderá el área demarcada en la localización previamente realizada más un metro de perímetro. CANTIDAD 777.77 M2</p>		
<p>ACTIVIDADES PREVIAS A LA EJECUCIÓN: Previo a la ejecución de descapote a maquina debe realizarse la comisión topografica, la localización y el replanteo y finalmente ubicación y construcción de campamento</p>		
<p>PLANO:</p>

<p>PROGRAMACIÓN: Mes de Abril de 2021</p>		
<p>CUMPLIMIENTO: Se realiza la actividad bajo normalidad, los tiempos esperados no fueron cumplidos por motivo de lluvia fuerte se detiene la actividad algunas horas. Cumplimiento de 100%</p>

<p>ENSAYOS DE CALIDAD: No Aplica</p>		
<p>RESULTADOS ENSAYOS DE CALIDAD: No Aplica</p>		
<p>INTERVENTORIA:</p>	<p>ACEPTA</p>	<p>NO ACEPTA</p>
<p>OBSERVACIONES INTERVENTORIA: EL proceos fue optimo, se conto con la maquinaria adecuada y el personal operativo fue el esperado; A pesar del clima se concluyo la actividad y la evaluación de la zona fue aceptada.</p>

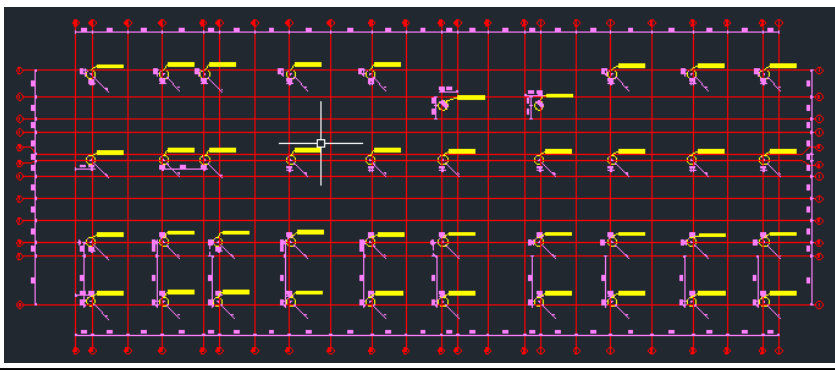
Figura 5

ITEM	ACTIVIDAD	
2	LOCALIZACIÓN PILOTAJE	
DESCRIPCIÓN: Localización y replanteo de las áreas para el pilotaje del proyecto; estas áreas se deben definir de acuerdo a lo requerido en los planos estructurales y a las indicaciones dadas por CVB SAS. CANTIDAD: DÍAS 3		
ACTIVIDADES PREVIAS A LA EJECUCIÓN: Descapote a maquina, verificación de los estudios y solicitudes técnicas, aprobación del plano de localización.		
PLANO:

PROGRAMACIÓN: Inicio 27 de Abril de 2021, Fin 29 de Abril de 2021		
CUMPLIMIENTO: Se evalúa los planos de diseño estructural, ejes de intersección y luego de la localización se procede a la verificación milimétrica; Se cumple a cabalidad el proceso y finaliza un día antes de lo programado. Cumplimiento de 100%		
ENSAYOS DE CALIDAD: No Aplica		
RESULTADOS ENSAYOS DE CALIDAD: No Aplica		
INTERVENTORIA:	ACEPTA	NO ACEPTA
OBSERVACIONES INTERVENTORIA: Se realiza evaluación constante del replanteo y localización de acuerdo a los planos técnicos; El personal operativo y la maquinaria fueron óptimas y el rendimiento fue mucho mayor al esperado. Actividad aceptada por interventoría.

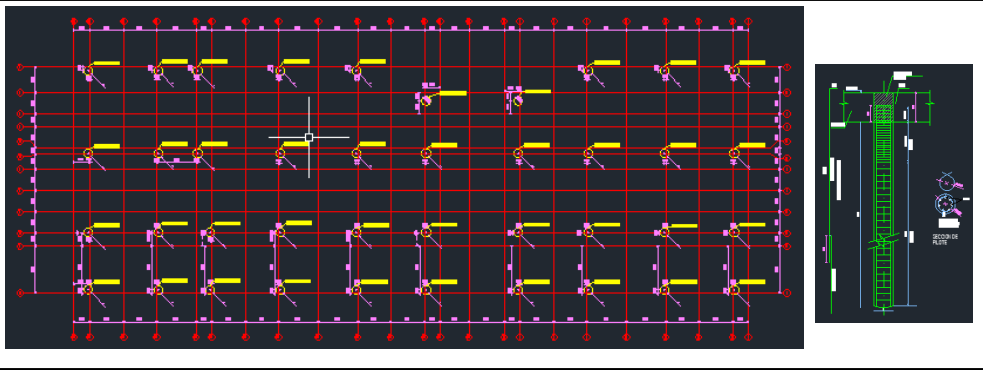
Figura 6

ITEM	ACTIVIDAD	
3	PREHUCOS PILOTES	
<p>DESCRIPCIÓN: Movimiento de tierras en volúmenes pequeños y a poca profundidad, necesarios para la ejecución de pilotes y otro. Por regla general, se realizan donde no es posible relizarlo por medios mecánicos. Incluye el corte, carga y retiro de sobrantes. CANTIDAD: 36 UND</p>		
<p>ACTIVIDADES PREVIAS A LA EJECUCIÓN: Verificación de los estudios y solicitudes técnicas, aprobación de la actividad de localización, verificación de los procesos estructurales. Administrativamente se debe realizar contratación, pólizas y revisión de equipos y maquinaria óptimos para la ejecución.</p>		
PLANO:

<p>PROGRAMACIÓN: Inicio 30 de Abril de 2021, Fin 4 de Mayo de 2021</p>		
<p>CUMPLIMIENTO: Cumplimiento de 100%</p>		
<p>ENSAYOS DE CALIDAD: No Aplica</p>		
<p>RESULTADOS ENSAYOS DE CALIDAD: No Aplica</p>		
INTERVENTORIA:	ACEPTA	NO ACEPTA
<p>OBSERVACIONES INTERVENTORIA: La ejecución de la actividad fue la adecuada, se conto con peronsal y maquinaria optima; Se recomienda al CONSTRUCTOR mejorar las vias de acceso y salida de la zona debido al clima se hace mas complejo el acceso o movimiento de la maquinaria.</p>

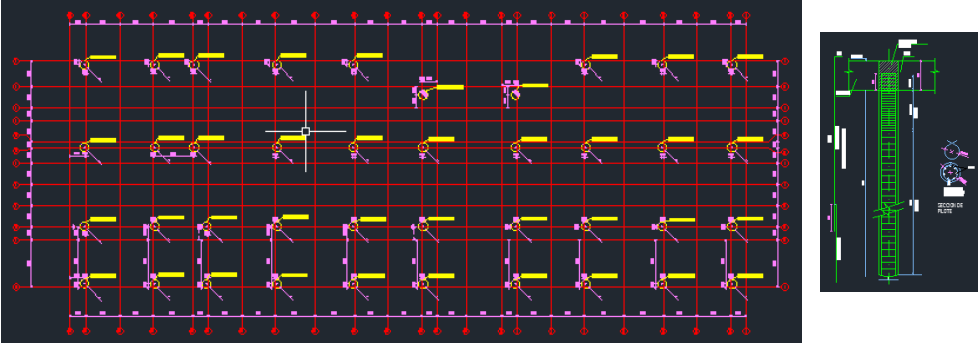
Figura 7.

ITEM	ACTIVIDAD	
4	PILOTES PRE EXCAVADOS	
<p>DESCRIPCIÓN: Esta actividad consiste en la construcción de pilotes de concreto fundidos in situ, cuya ejecución se efectúa excavando previamente el terreno y rellenando la excavación con hormigón fresco y las correspondientes armaduras, con los diámetros, longitudes y profundidades indicados en los planos estructurales y de refuerzo de acuerdo con las instrucciones del Interventor. CANTIDAD: 720 ML</p>		
<p>ACTIVIDADES PREVIAS A LA EJECUCIÓN: Actividades desde el ítem 2, armadura de acero con refuerzo lista in situ para fundir, solicitud, programación y/o preparación del hormigón con resistencia técnica solicitada. Consulta de planos estructurales y de detalle, aprobación del Interventor de las actividades anteriores, consulta de normativa NSR 10 y verificación del estudio de suelos.</p>		
PLANO:

CUMPLIMIENTO: Cumplimiento de 100%		
ENSAYOS DE CALIDAD: Ensayo de compresión de concreto (NSR-10)		
RESULTADOS ENSAYOS DE CALIDAD: Anexos del documento.		
INTERVENTORIA:	ACEPTA	NO ACEPTA
<p>OBSERVACIONES INTERVENTORIA: Al igual que en las actividades anteriores, las vías de acceso deben mejorarse con recebo para compactación para evitar que el terreno natural siga atascando los vehículos. El proceso constructivo de los pilotes fue el esperado, actividad aceptada por Interventoria.</p>

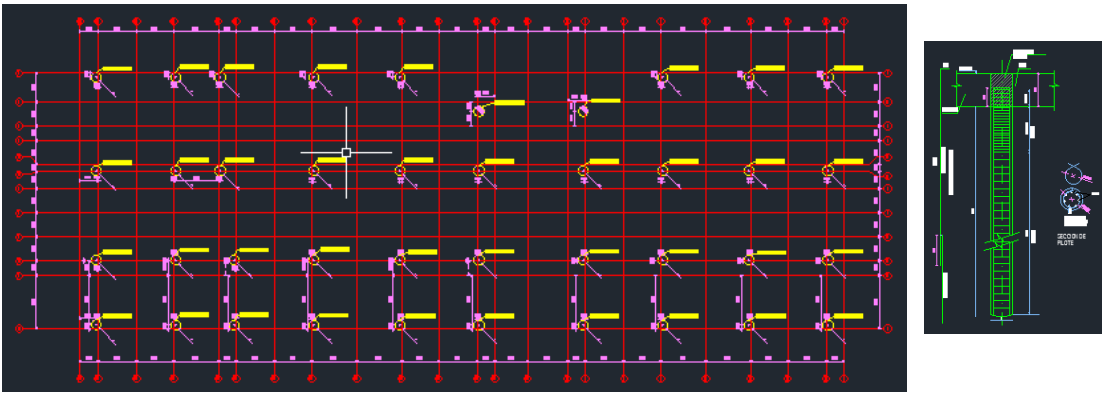
Figura 8.

ITEM	ACTIVIDAD	
5	RETIRO LODO EXCAVACIÓN PILOTES	
DESCRIPCIÓN: Consiste en el retiro de lodo bentonítico resultate de la excavación. Trasladado donde lo indique y autorice por escrito previamente CVB SAS. CANTIDAD: 190 M3		
ACTIVIDADES PREVIAS A LA EJECUCIÓN: Ubicación de la zona de disposición final, vía de acceso libre y señalizada.		
PLANO:

PROGRAMACIÓN: Inicio 22 de Mayo de 2021, Fin 28 de Mayo de 2021		
CUMPLIMIENTO: Cumplimiento de 100%		
ENSAYOS DE CALIDAD: No Aplica		
RESULTADOS ENSAYOS DE CALIDAD: No Aplica		
INTERVENTORIA:	ACEPTA	NO ACEPTA
OBSERVACIONES INTERVENTORIA: Al igual que en las actividades anteriores, las vías de acceso deben mejorarse con recebo para compatación para evitar que el terreno natural siga atascando los vehiculos. El retiro de lodo se hizo en el mismo terreno del proyecto de modo que el trayecto recorrido fue menor y logro que se ucmpliera a cabalidad la actividad.

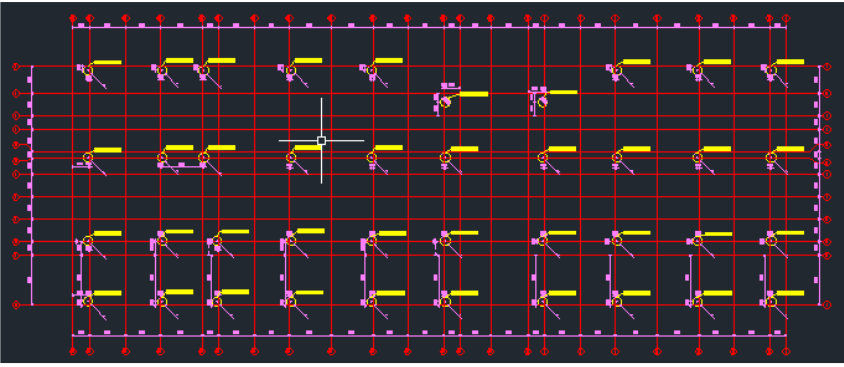
Figura 10.

ITEM	ACTIVIDAD	
7	PRUEBAS DE INTEGRIDAD PILOTES	
DESCRIPCIÓN: Pueba a 3 UND		
ACTIVIDADES PREVIAS A LA EJECUCIÓN: Descabece de pilotes y perfilada de terreno culminada.		
PLANO:

PROGRAMACIÓN: 24 de Octubre de 2021, Fin 24 de Octubre de 2021		
CUMPLIMIENTO: La actividad inicial el día 13 de octubre, se ecogen 3 pilotes con ubicaciones diferentes previamente evaluados por Interventoria. Se verifican las hojas de vida de los pilotes y se procede al ensayo; El laboratorio encargado del mismo es CONCRELAB. Cumplimiento de 100%		
ENSAYOS DE CALIDAD: PIT, Ensayo normal de concreto según NSR-10		
RESULTADOS ENSAYOS DE CALIDAD: Informes generados por el laboratorio contratado, con revisión y aceptación por parte de la interventoria.		
INTERVENTORIA:	ACEPTA	NO ACEPTA
OBSERVACIONES INTERVENTORIA: Actividad ejecutada bajo los parametros normales del laboratorio, no se presenta retroceso y los pilotes escogidos cumplen con lo solicitado para efectuar la prueba.

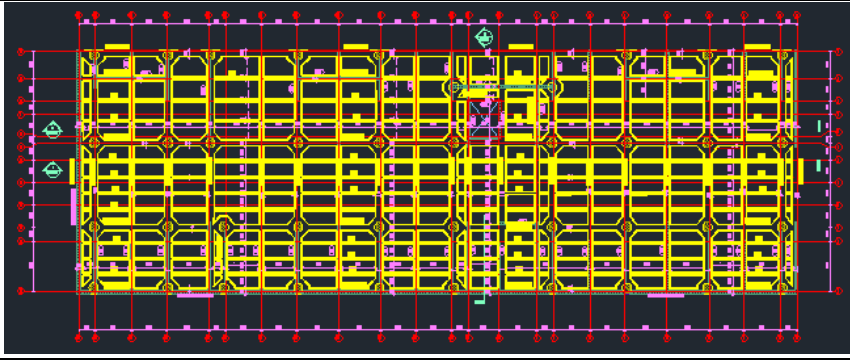
Figura 12

ITEM	ACTIVIDAD	
9	CASETON DE GUADUA	
<p>DESCRIPCIÓN: Consiste en la compra e instalación del caseton en guadua en la placa de cimentación en los espacios entre vigas, viguetas y dados, es tipo NO RECUPERABLE y de cumplir con las medidas especificadas en los planos estructurales. CANTIDAD: 460 M2</p>		
<p>ACTIVIDADES PREVIAS A LA EJECUCIÓN: Consulta de planos y diseño estructurales</p>		
PLANO:

<p>PROGRAMACIÓN: Inicio 20 de Noviembre de 2021, Fin 22 de Noviembre de 2021</p>		
<p>CUMPLIMIENTO: Se tuvieron retrasos para el cumplimiento de la actividad puesto que aunque las actividades iniciaron con al menos 8 días de anterioridad, el contratista tuvo problemas con el material debido al clima. Sin embargo se trabajo horas extra para cumplir la programación de fundida. Cumplimiento del 100%</p>		
<p>ENSAYOS DE CALIDAD: No Aplica</p>		
<p>RESULTADOS ENSAYOS DE CALIDAD: No Aplica</p>		
INTERVENTORIA:	ACEPTA	NO ACEPTA

<p>OBSERVACIONES INTERVENTORIA: Administrativamente se debe prever los tiempos de entrega de material y más si se adelantan las actividades; Contar con un plan de acción para este problema debe ser prioridad, a pesar del retraso se acepta la actividad puesto que no ocasiona retrocesos; Se aceptan los cargos por horas extra del contratista de redes.</p>

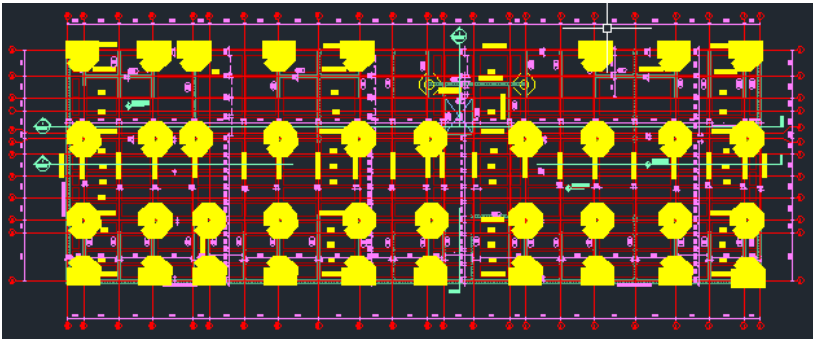
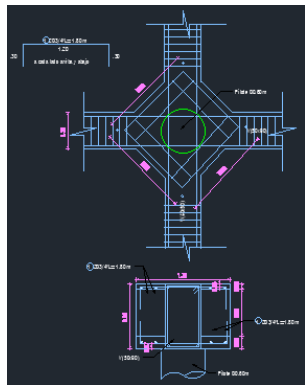
Figura 14.

DESCRIPCIÓN: La ejecución de la actividad consiste en el armado de acero en la zona con la aceptación de Interventoria para fundir monolíticamente junto con vigas, viguetas y placa. CANTIDAD: 42.24 M3		
ACTIVIDADES PREVIAS A LA EJECUCIÓN: Replanteo, revisión y aceptación de la estructura de acero.		
PLANO:

PROGRAMACIÓN: Inicio 10 de Noviembre de 2021, Fin 20 de Noviembre de 2021		
CUMPLIMIENTO: Cumplimiento de 100%; Se funde monolíticamente con vigas, viguetas y placa superior.		
ENSAYOS DE CALIDAD: Ensayos normales de concreto según NSR-10, revisión de ensayos de calidad del acero.		
RESULTADOS ENSAYOS DE CALIDAD: Anexos al presente documento y con la aceptación por parte de la Interventoria.		
INTERVENTORIA:	ACEPTA	NO ACEPTA
OBSERVACIONES INTERVENTORIA: Cuando se recibe el replanteo y el armado del hierro se verifican inconsistencias con lo solicitado por el diseño estructural en cuanto a traslapos y cantidad de flejes, acción que se corrige en obra y no representa retrasos sin embargo se deja la anotación que se deben verificar con anterioridad las cartillas de acero y despieces de elementos.

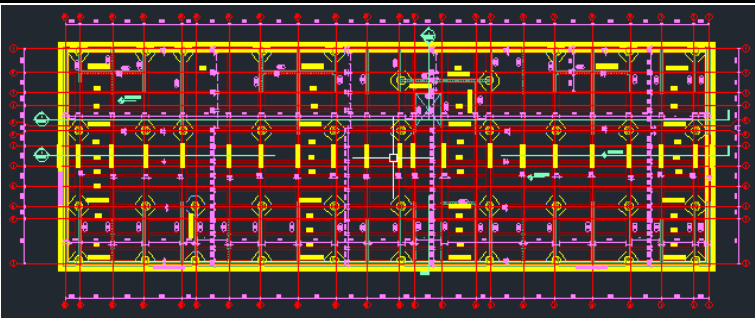
Figura 15.

ITEM	ACTIVIDAD	
12	PLACA DE CIMENTACIÓN	
<p>DESCRIPCIÓN: Esta actividad refiere a la ejecución de la placa aligerada de subpresión o cimentación en concreto premezclado de 4000 PSI (28 Mpa) tipo bombeable, aligerada con caseton de guadua NO RECUPERABLE, el cual queda embebido dentro de la estructura y con un espesor de 0.50 mts. CANTIDAD: 777.77 M2</p>		
<p>ACTIVIDADES PREVIAS A LA EJECUCIÓN: Consulta del estudio de suelos, diseños estructurales, verificación de la excavación, cotas de cimentación, localización, dimensiones, aceptación de torta inferior, medidas y armado de acero, replanteo de todos los elementos.</p>		
PLANO:

<p>PROGRAMACIÓN: Inicio 23 de Noviembre de 2021, Fin 27 de Noviembre de 2021</p>		
<p>CUMPLIMIENTO: La placa se funde en dos tramos, se cuentan con 23 ejes; La primera fundida se realiza del eje 1 a 8 el día 4 de Noviembre de 2021, la segunda fundida va del eje 8 al 23 y se realiza el día 11 de noviembre de 2021. Cumplimiento del 100%</p>

<p>ENSAYOS DE CALIDAD: Ensayos normales del concreto según NSR-10, certificaciones de calidad de la empresa concretera, certificación de calidad del acero.</p>		
<p>RESULTADOS ENSAYOS DE CALIDAD: Anexos en el presente documento y con la aceptación de la Interventoría.</p>		
INTERVENTORIA:	ACEPTA	NO ACEPTA
<p>OBSERVACIONES INTERVENTORIA: Ejecución con normalidad, se acepta la ejecución en dos secciones debido a las dimensiones y horas de trabajo que esta requiere. Para las demás ejecuciones del proyecto se deja observación de siempre contar con bomba estacionaria para que la ejecución se lleve en un menor tiempo y no se tenga que trabajar horas extra.</p>

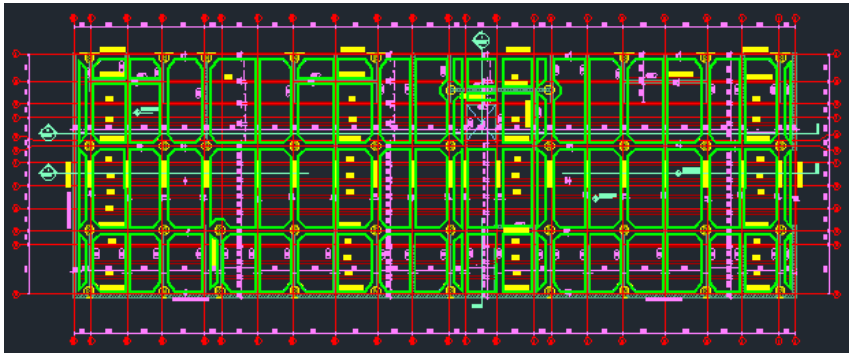
Figura 16.

ITEM	ACTIVIDAD	
13	CORTE DILATACIÓN EN CONCRETO	
DESCRIPCIÓN: Consiste en el corte de dilatación de la placa de cimentación quemada con helicoptero; Los cortes se efectuan en el perimetro de las vigas, viguetas y dados de cimentación con el fin de evitar la fisuración de la placa por el asentamiento. CANTIDAD: 697 ML		
ACTIVIDADES PREVIAS A LA EJECUCIÓN: Terminación de la placa de cimentación quemada con helicoptero, zona de trabajo limpia y libre de material. Revisión del diseño estructural y aceptación del replanteo de los cortes.		
PLANO:

PROGRAMACIÓN: Inicio 30 de Noviembre de 2021, Fin 2 de Diciembre de 2021		
CUMPLIMIENTO: Dilatación en concreto inicia el día 18 de noviembre, el cumplimiento es optimo. Se aprueba la actividad por parte de interventoria y se revisa a detalle el plano de cortes y replanteo. Se tiene retroceso en la actividad por fallo en la maquinaria empleada sin embargo no representa afección en la continuidad del proyecto.

ENSAYOS DE CALIDAD: No Aplica		
RESULTADOS ENSAYOS DE CALIDAD: No Aplica		
INTERVENTORIA:	ACEPTA	NO ACEPTA
OBSERVACIONES INTERVENTORIA: Prever situaciones de fallo en maquinaria, contar con opciones de respaldo para evitar que se detenga la actividad, aunque no afecto demás procesos si no se resuelve pronto esto si representaria retraso significativo.
