DIAGNOSTICO DE LA PROBLEMÁTICA PRESENTADA POR LOS FENÓMENOS DE  
INESTABILIDAD DEL TERRENO EN EL BARRIO MONTEBELLO I Y LA QUEBRADA  
AGUALINDA.

CORPORACIÓN UNIVERSITARIA MINUTO DE DIOS  
ESPECIALIZACIÓN EN GERENCIA DE PROYECTOS  
SAN JOSÉ DE CÚCUTA  
2018

INFORME DE VISITA DE CAMPO QUE CONSOLIDA LA IDENTIFICACIÓN DE  
LAS PROBLEMÁTICAS DE INESTABILIDAD DEL TALUD DE LA QUEBRADA  
AGUALINDA, UBICADA EN EL TRAMO DEL BARRIO MONTEBELLO I,  
MUNICIPIO DE LOS PATIOS

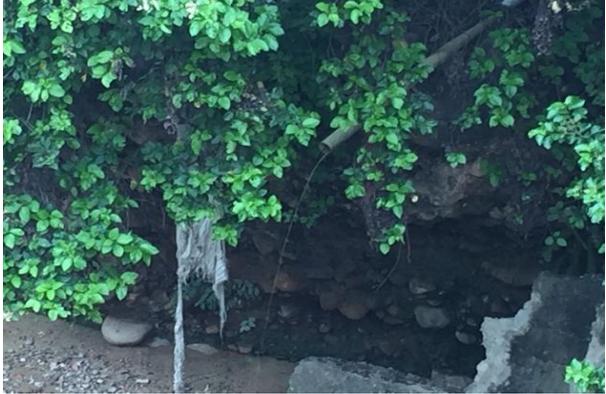
<p>Presencia de tubería pvc sanitaria que funciona como colector de descarga directa de aguas negras.</p>

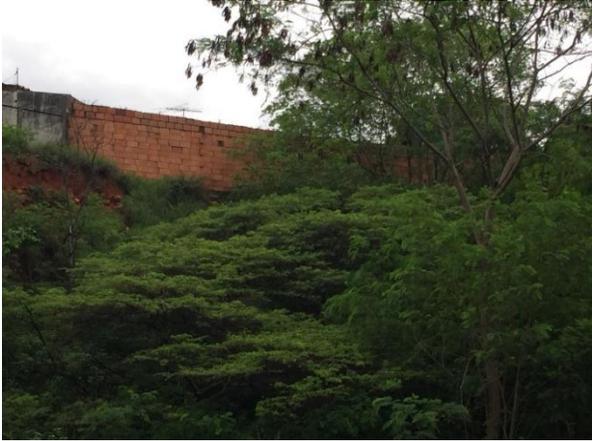
<p>Construcción de viviendas a orilla del talud, sin conocimiento de las consecuencias, sin tener en cuenta la normatividad y aumentando el riesgo de colapso.</p>

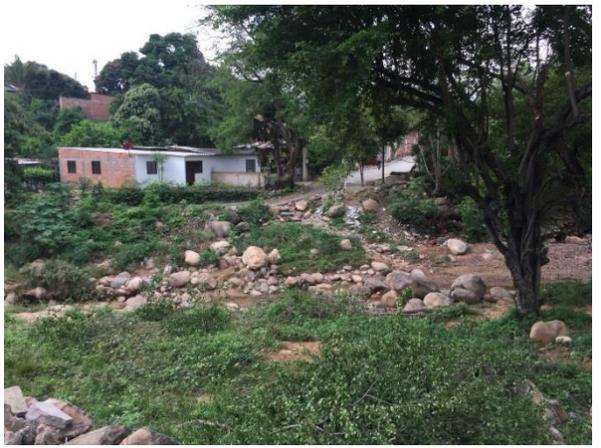
Presencia de construcciones en zonas de inundación a orilla de la quebrada.

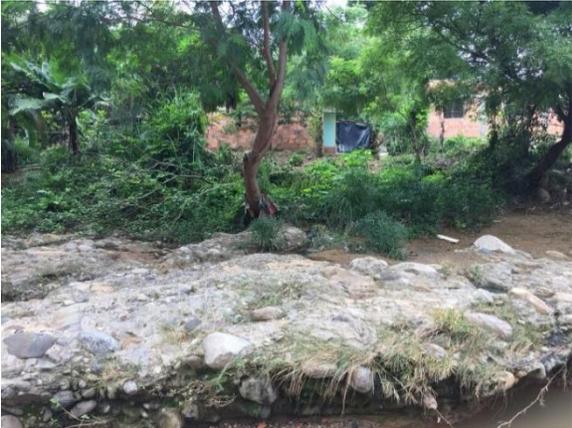
<p>Presencia de construcciones en zonas de inundación a orilla de la quebrada.</p>

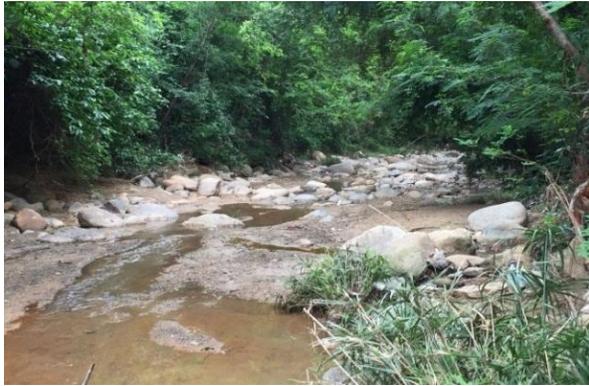
<p><b>Imagen No.13</b> Forma del Terreno parte alta de la quebrada.</p>	<p><b>Descripción de la situación</b></p>

<p>Se evidencia la baja pendiente de longitudinal de la quebrada, creando depósitos de agua.</p>
<p><b>Imagen No.14</b> socavación y contaminación hídrica.</p>	<p><b>Descripción de la situación</b></p>

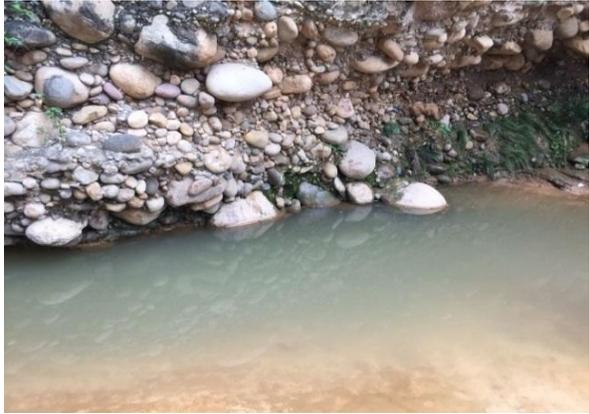
<p>Presencia del fenómeno de socavación en la parte baja o pie del talud, situación de propende a posibilidad de derrumbe, y agua de color gris a causa de los vertimientos de aguas residuales aguas arriba.</p>
<p><b>Imagen No. 15</b> Vertimiento de agua residual</p>	<p><b>Descripción de la situación</b></p>

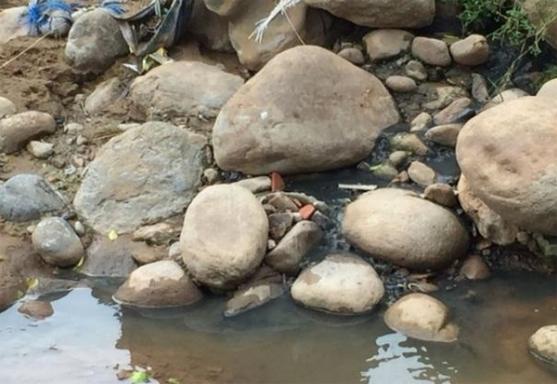
<p>Presencia de vertimientos y acumulación de material orgánico, dicho vertimiento es producido por el deterioro de la tubería de alcantarillado, ya que no se evidencia tubería de descargas por parte de alguna vivienda.</p>

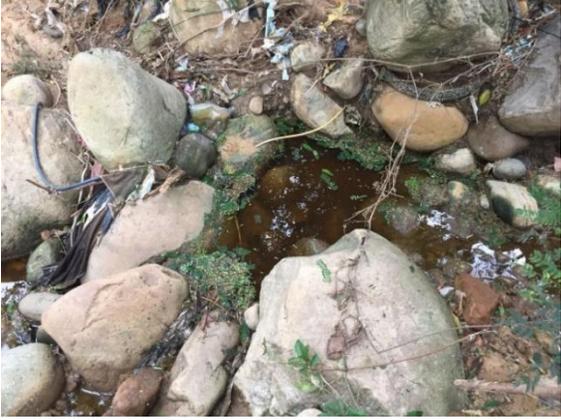
<p><b>Imagen No.16</b> vertimientos estancados</p>	<p><b>Descripción de la situación</b></p>

<p>Presencia de vertimientos y acumulación de material orgánico, que son lugares propicios para la propagación de mosquitos.</p>
<p><b>Imagen No.17</b> aves carroñeras</p>	<p><b>Descripción de la situación</b></p>

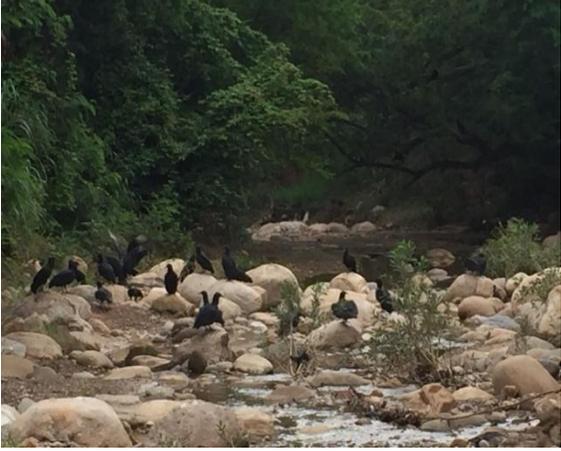
<p>Presencia permanente de aves carroñeras, por malos olores y material orgánico en descomposición.</p>
<p><b>Imagen No.18</b> acumulación de aguas residuales</p>	<p><b>Descripción de la situación</b></p>

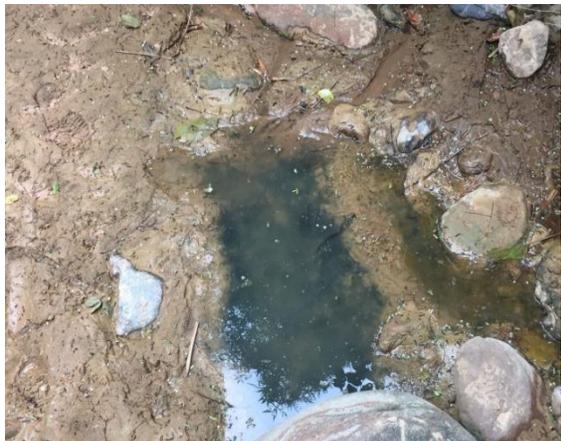
<p>Presencia depósitos de agua contaminadas, generando malos olores.</p>

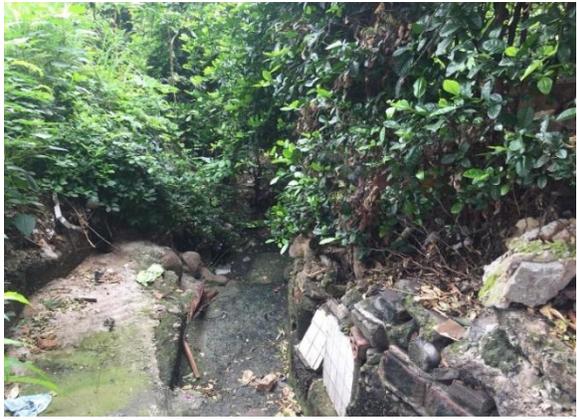
<p>En la fotografía se observa el deterioro de la estructura para manejo de aguas escorrentía, lo que provoca que el agua lluvia caiga directamente sobre taludes que se encuentran con altos grados de inclinación.</p>
<b>Imagen No.21.</b> sumidero en mal estado	<b>Descripción de la situación</b>

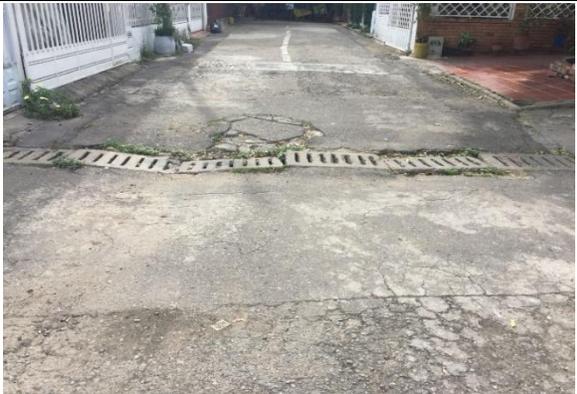
<p>Colapso de las obras de manejo de agua lluvia, las cuales son conducidas y descargadas directamente a la quebrada.</p>

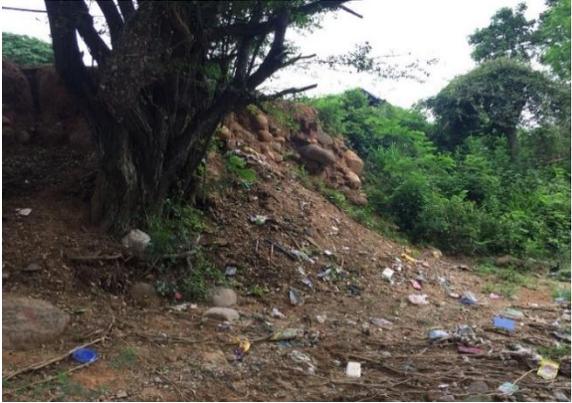
<p>Presencia del fenómeno de erosión en taludes con grados de inclinación alto, que propenden a deslizamientos en época de lluvias o invierno, además de la contaminación por la disposición de basuras a la quebrada.</p>

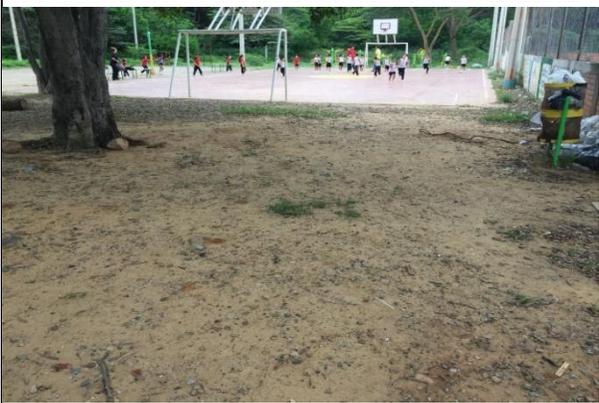
<p><b>Imagen No.25.</b> Zona escolar aledaña a la quebrada.</p>	<p><b>Descripción de la situación</b></p>

<p>Presencia de alumnos menores de edad en las cercanías a la quebrada, realizando al aire libre actividades deportivas, se ven afectados directamente por los malos olores y por la presencia de mosquitos.</p>
<p><b>Imagen No.26</b> acercamiento con miembros de la comunidad.</p>	<p><b>Descripción de la situación</b></p>

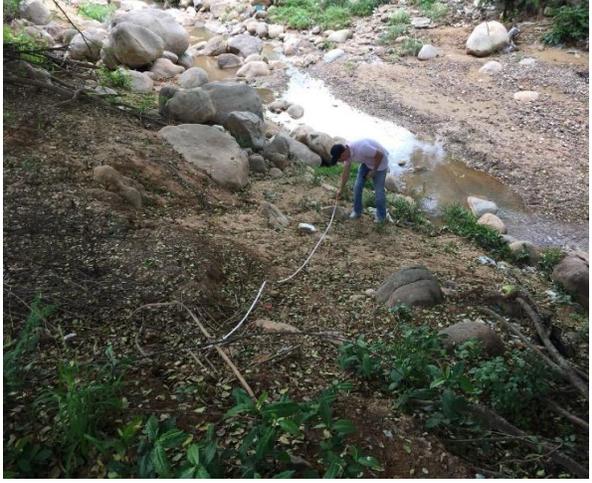
<p>Durante el recorrido se realizaron 3 mediciones de los anchos de la quebrada.</p> <p>En la parte alta, media y baja.</p> <p>Ancho promedio quebrada Agualinda.</p> <p>Parte alta: 13.8 metros</p> <p>Parte media: 17.45 metros</p> <p>Parte baja: 15.40 metros</p>

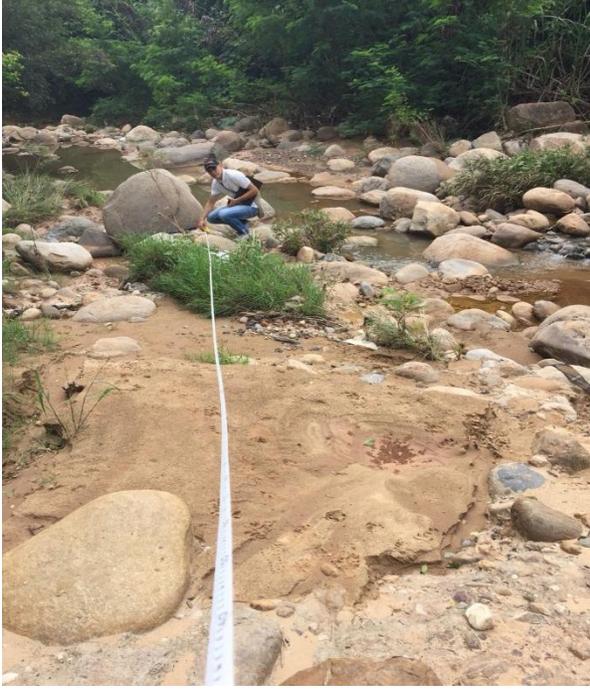
<p><b>Imagen No.31</b> medición de la longitud de la quebrada Agualinda.</p>	<p><b>Descripción de la situación</b></p>

<p>Durante el recorrido se realizó la medición de la longitud de la quebrada agua linda que atraviesa el barrio Montebello 1, con ayuda de un decámetro se realizaron 123 mediciones de 10 metros, alcanzando una longitud 1.230 metros.</p> <p>Se analizó la ruta tomada por medio de Google Earth, y se midió la longitud de la misma arrojando 1.239 metros, que es un error aceptable.</p>
<p><b>Imagen No. 32</b> medición de la longitud de la quebrada Agualinda.</p>

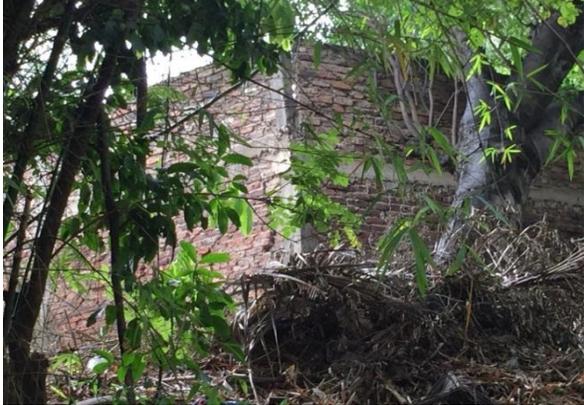
<p>Ampliación de vivienda en zonas de riesgo, se evidencia agrietamientos producto del incumplimiento de la norma sismo resistente colombiana NSR-2010</p>
<p><b>Imagen No.35</b> socavación y riegos de viviendas por inestabilidad del talud.</p>	<p><b>Descripción de la situación</b></p>

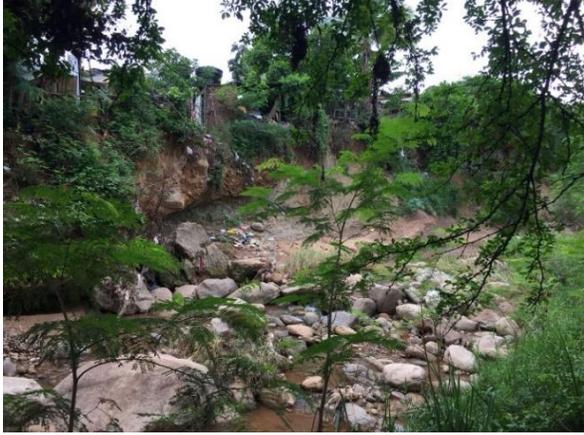
<p>Presencia del fenómeno de socavación, al pie del talud debilitando la parte superior del mismo, donde como se puede observar existen construcciones al límite que se encuentran en riesgo alto de colapso.</p>

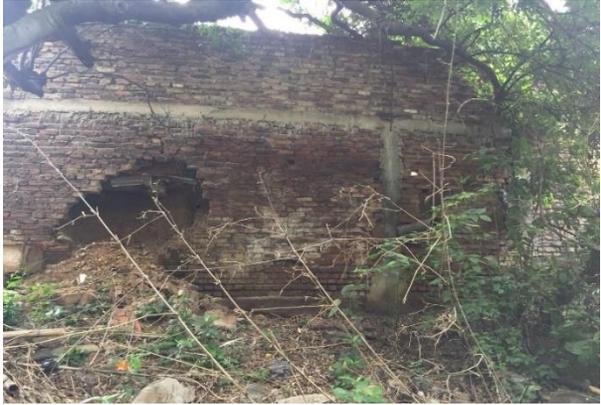
<p><b>Imagen No.36</b> Ampliación ilegal de vivienda y colapso de la misma.</p>	<p><b>Descripción de la situación</b></p>

<p>Afectación de viviendas, derrumbes en algunas zonas.</p>
<p><b>Imagen No.37</b> viviendas al borde del talud desalojadas.</p>	<p><b>Descripción de la situación</b></p>

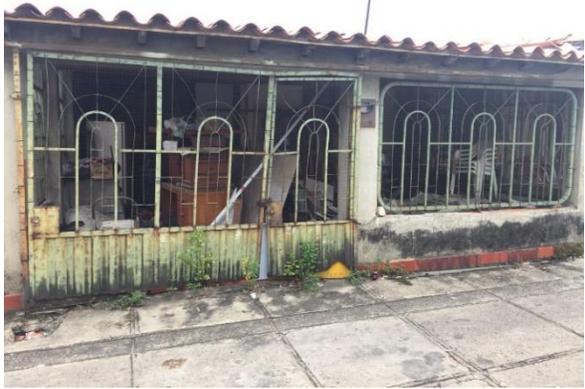
<p><b>Abandono de viviendas:</b> durante el recorrido del barrio Montebello I, se evidencio un total de 15 viviendas q se encuentran desalojadas por sus propietarios al encontrarse al borde del talud erosionado</p>
<p><b>Imagen No.38</b> viviendas al borde del talud desalojadas.</p>	<p>que la has puesto en riesgo de colapso.</p>

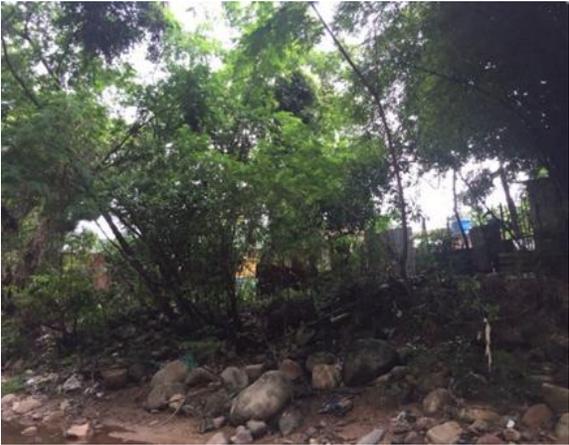
<p>Construcción ilegal de viviendas y ubicación en zona de inundación, que vierten aguas residuales directamente a la quebrada, en la zona se evidencio la presencia de moscas y zancudos.</p>

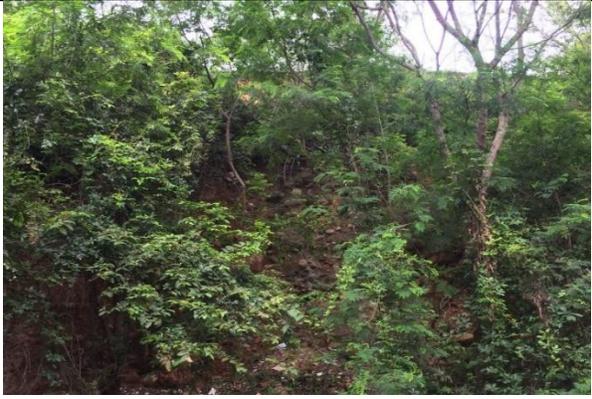
Presencia del fenómeno de erosión en taludes con grados de inclinación alto, que propenden a deslizamientos en época de lluvias o invierno.
<b>Imagen No.43</b> Vertimiento ilegal de viviendas en la parte media de la quebrada Agualinda.	<b>Descripción de la situación</b>

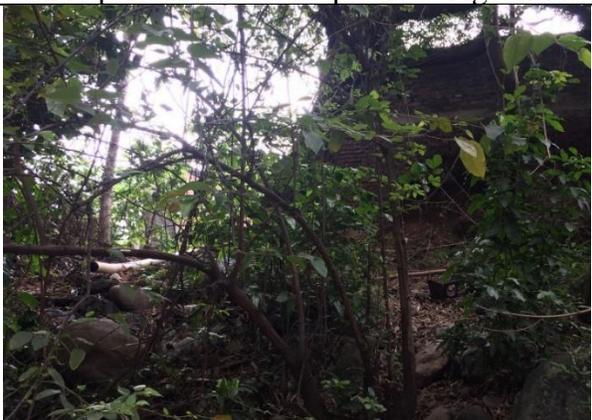
Estos vertimientos generan malos olores y presencia de vectores infecciosos que afectan a la comunidad en general.
<b>Imagen No.44</b> Ramificación contaminada por residuos sólidos.	<b>Descripción de la situación</b>

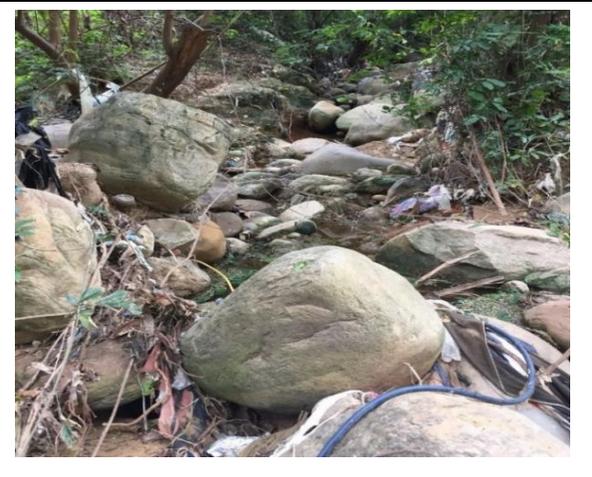
En la zona media de la quebrada Agualinda se encontró un pequeño canal natural que no aporta caudal a la quebrada, solo transporta aguas de escorrentía, se evidencia su contaminación por basuras arrojadas por miembros de la comunidad.

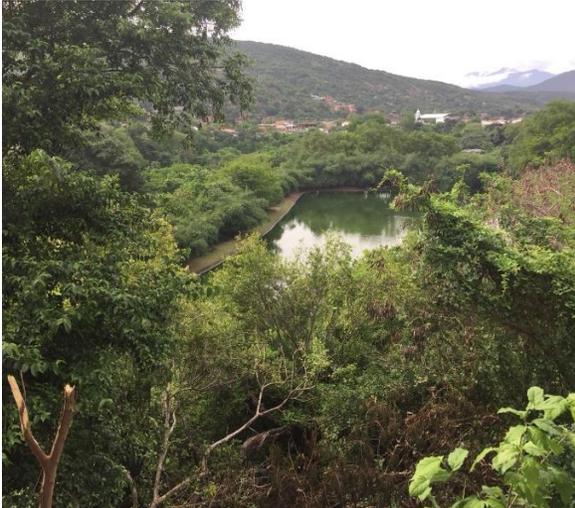
<p>Es el lugar donde se realiza el tratamiento a las aguas residuales del toda la urbanización Montebello I Y II, se evidencia que está en buen estado y opera normalmente, cabe mencionar que su cercanía a la quebrada la pone en riesgo si continua los procesos de socavación y erosión.</p>
