**PROPUESTA DE BAÑOS Y COCINA PARA EL MEJORAMIENTO  
DE LAS CONDICIONES DE VIVIENDA DE LA COMUNIDAD DE  
LA INSPECCIÓN DE CAMBAO, DEL MUNICIPIO DE SAN JUAN  
DE RÍO SECO, EN EL DEPARTAMENTO DE CUNDINAMARCA**

**CORPORACIÓN UNIVERSITARIA MINUTO DE DIOS  
FACULTAD DE INGENIERÍA CIVIL  
SECCIONAL GIRARDOT  
2015**

**Trabajo realizado para obtener el título de Ingeniero Civil**

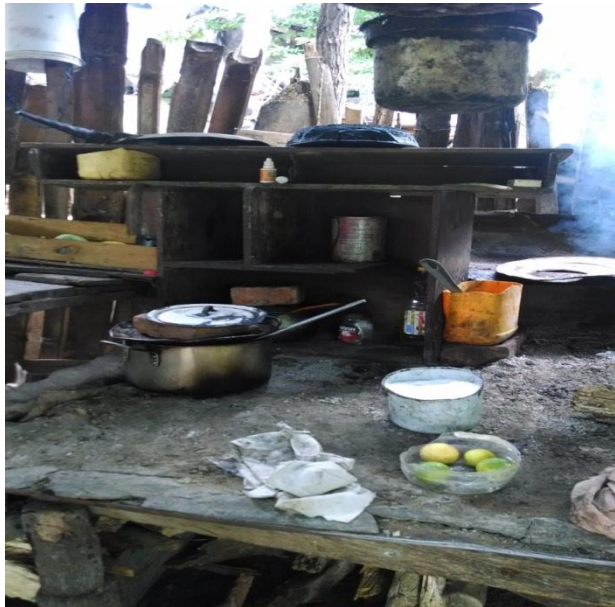
**Figura 1. Vista condiciones antihigiénicas de la cocina**

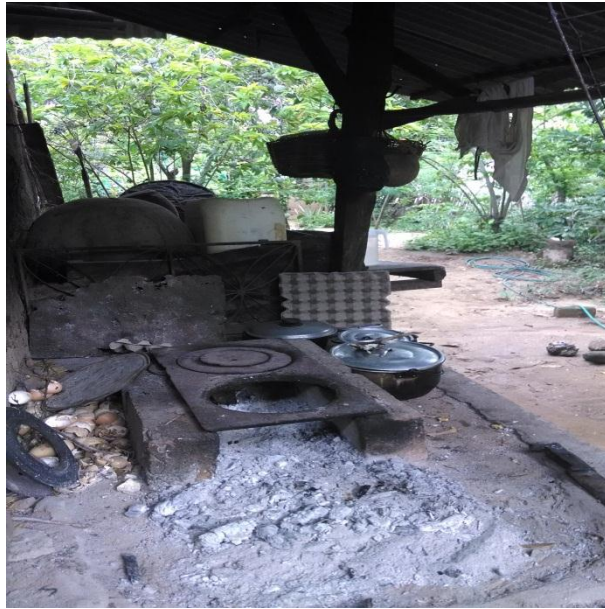
**Figura 2. Vista sitio cocción alimentos**

Cuenta con una ventilación directa, no cuentan con los elementos indispensables para la preparación de alimentos.

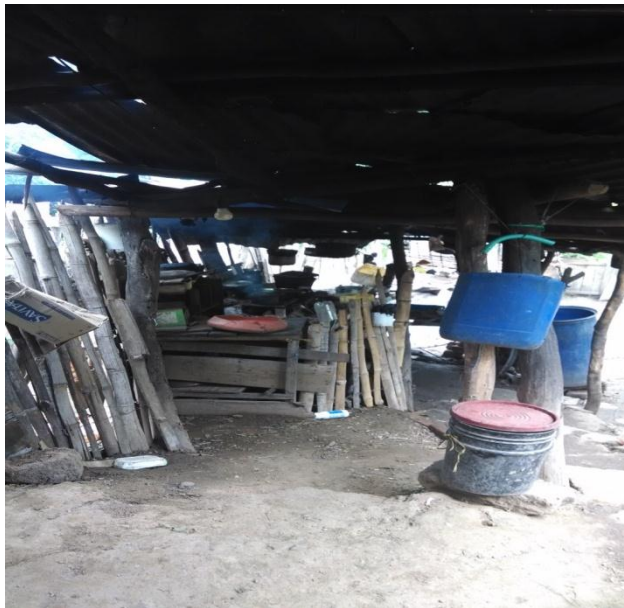
**Figura 3. Vista área de cocina**

Se observa la cocina sin estructura reconocible, no cumple con las condiciones necesarias, ya sea la ubicación, las instalaciones básicas y espacio; el entorno físico no es el adecuado.

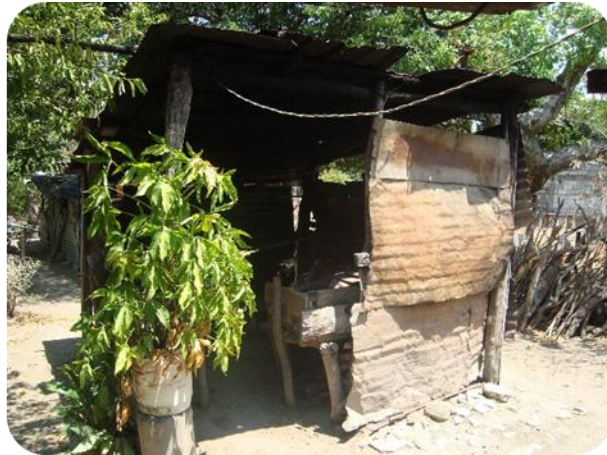
**Figura 4. Vista exterior de la cocina**

Se encuentra construida en materiales de desecho, sus pisos se encuentran en tierra pisada.

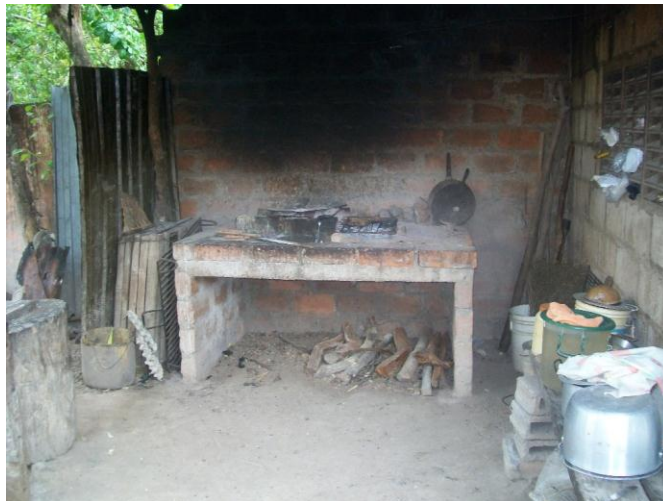
**Figura 5. Vista cocina**

❖ Las cocinas no cuentan con un mesón para la preparación y almacenamiento de alimentos; y las que lo poseen se encuentran en malas condiciones debido al deterioro por el tiempo transcurrido.

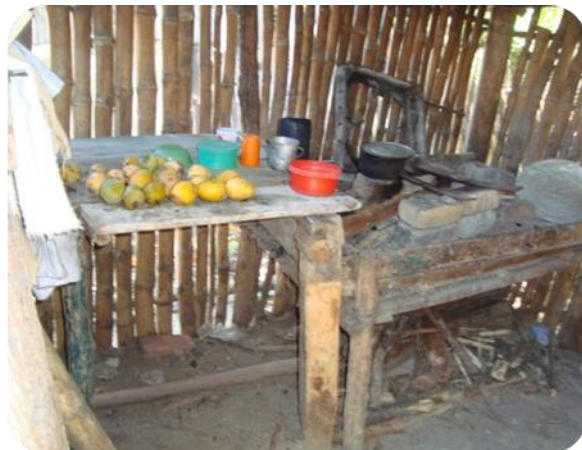
**Figura 6. Vista cocina**

En la imagen se observa que la cocina no posee mesón, aparte de que no cuenta con una estructura reconocible.

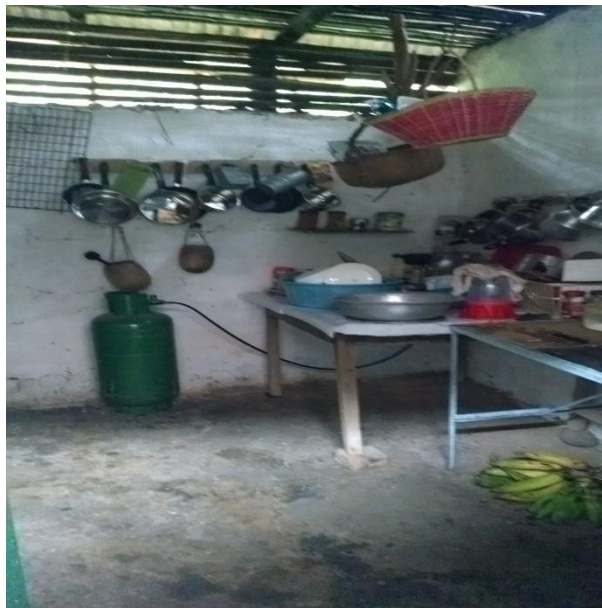
**Figura 7. Mesón actual cocina**

No cuenta con mesón y sus pisos se encuentran en mal estado, debido a las grietas que posee.

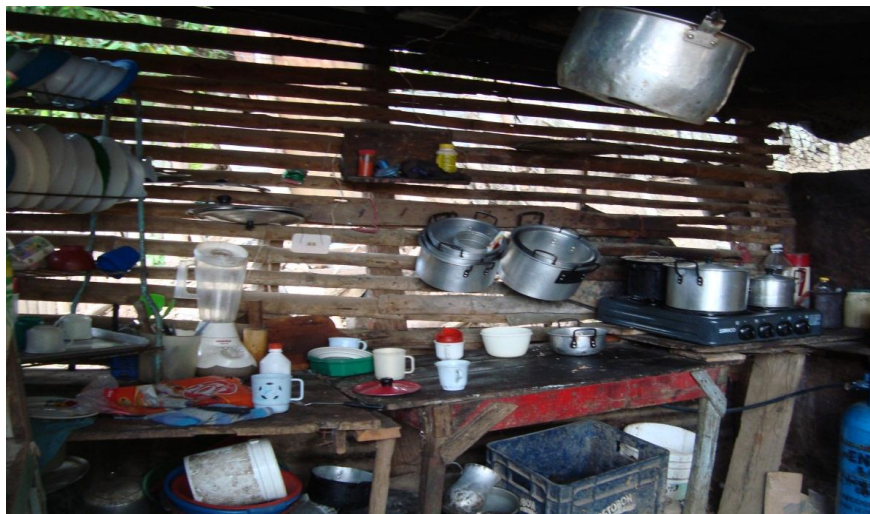
**Figura 8. Vista mesón cocina**

Sus muros son en material de desecho, no tiene mesón, y los pisos son en tierra pisada. No cumple con una estructura adecuada para su entorno; y sus condiciones son antihigiénicas.

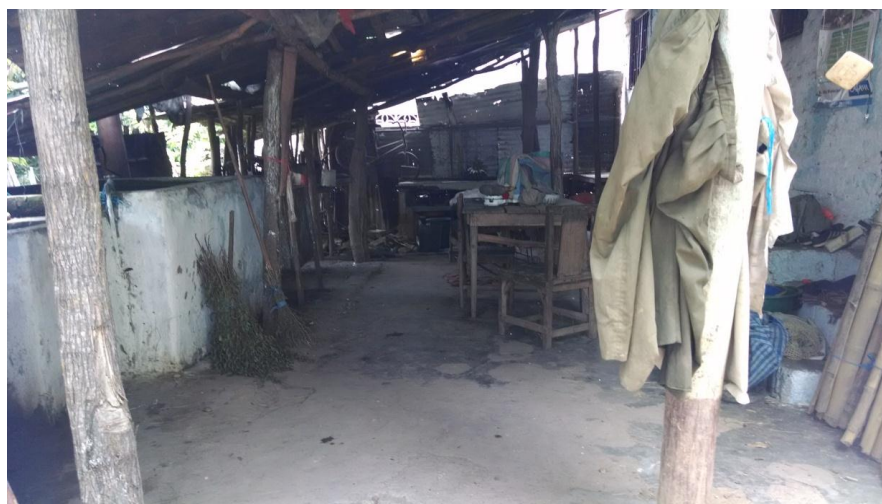
**Figura 9. Vista zona de cocción de alimentos**

Se observa en la imagen que la cocina se encuentra localizada en el fondo; el cual no cumple con el área estipulada ni con la estructura adecuada para su entorno; y sus condiciones son antihigiénicas.

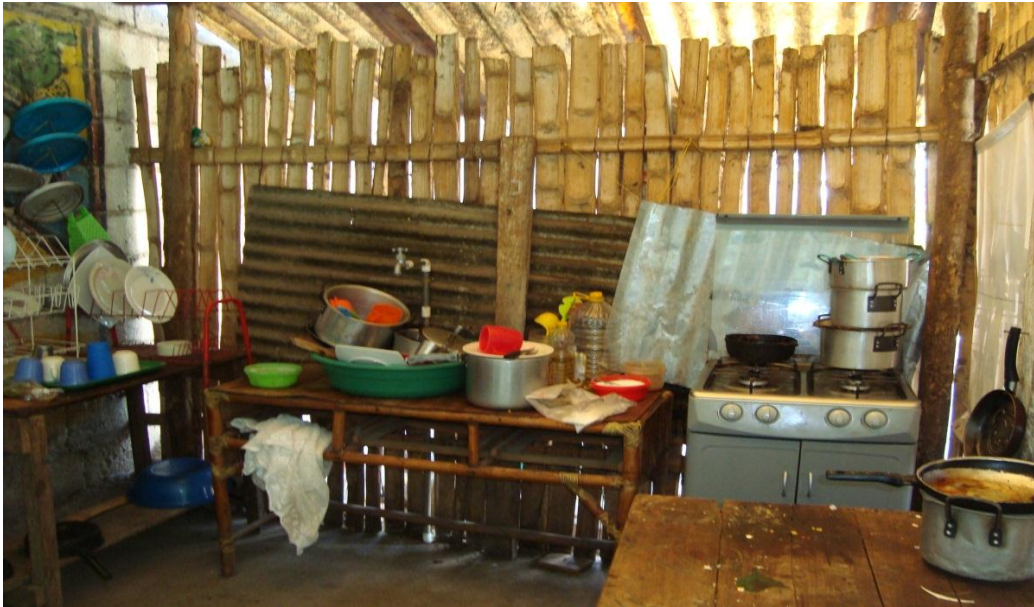
**Figura 10. Muros en material de esterilla**

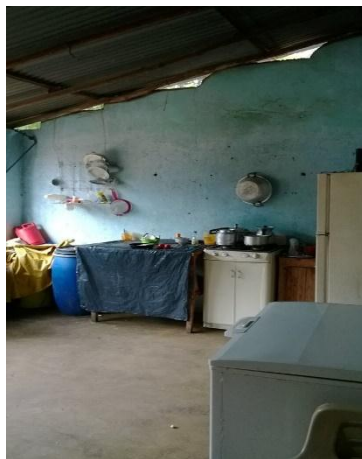
**Figura 11. Cocina de la vivienda el cual no posee un mesón ni un lavaplatos.**

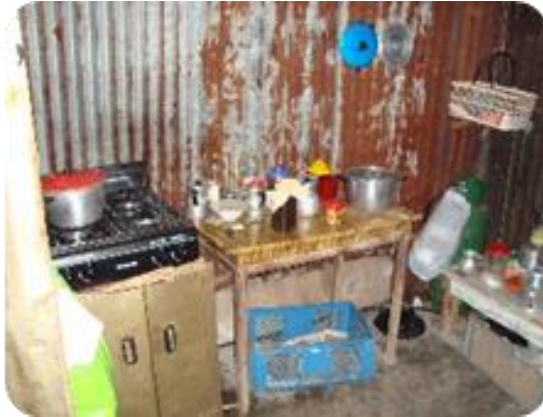
**Figura 12. Cocina de la vivienda en deficientes condiciones, ya que no posee los requisitos básicos para las condiciones de habitabilidad.**

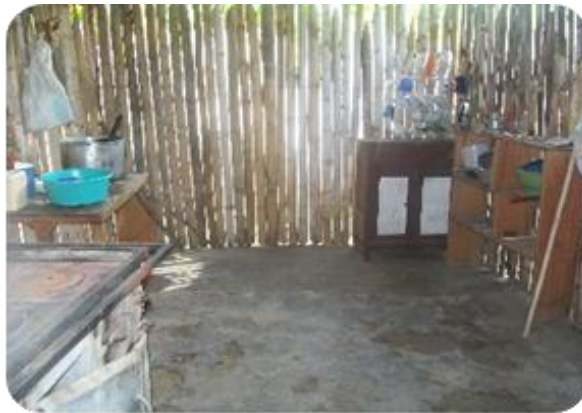
**Figura 13. Cocina de la vivienda en material de desecho y pisos deteriorados.**

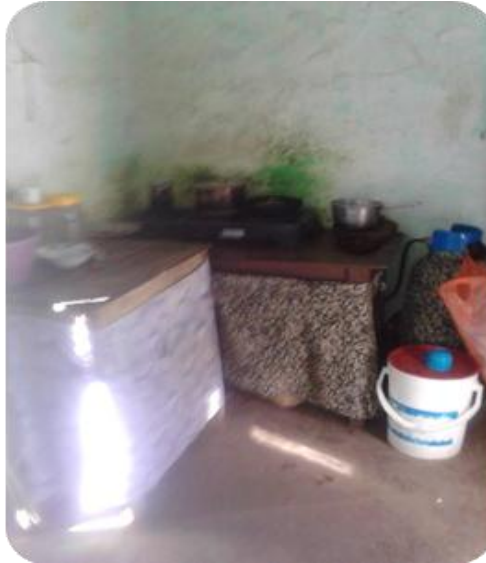
**Figura 14. La cocina se encuentra ubicada en el área del comedor de la vivienda, su mobiliario es prácticamente nulo.**

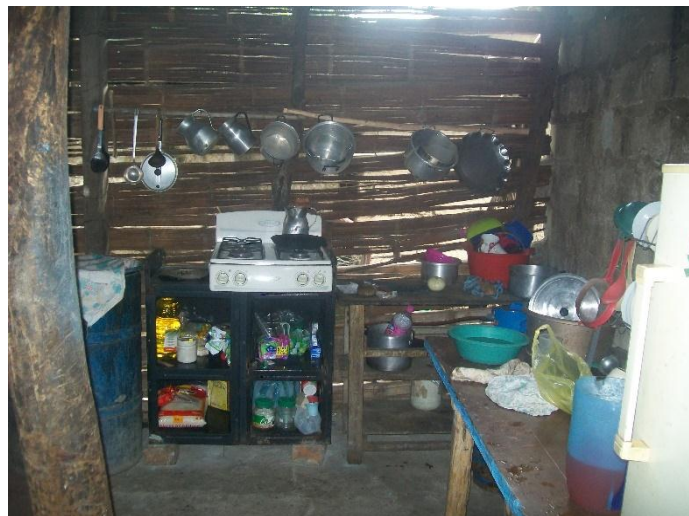
**Figura 15. La cocina se encuentra ubicada en una de las alcobas de la vivienda.**

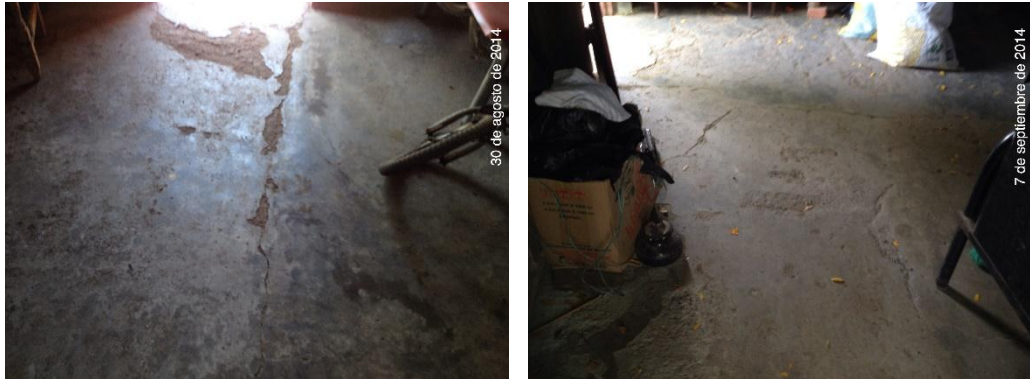
Debido a que presentan gran variedad de grietas profundas, generando u ocasionando algún tipo de accidente para los moradores de la vivienda.

**Figura 16. Vista piso deteriorado**

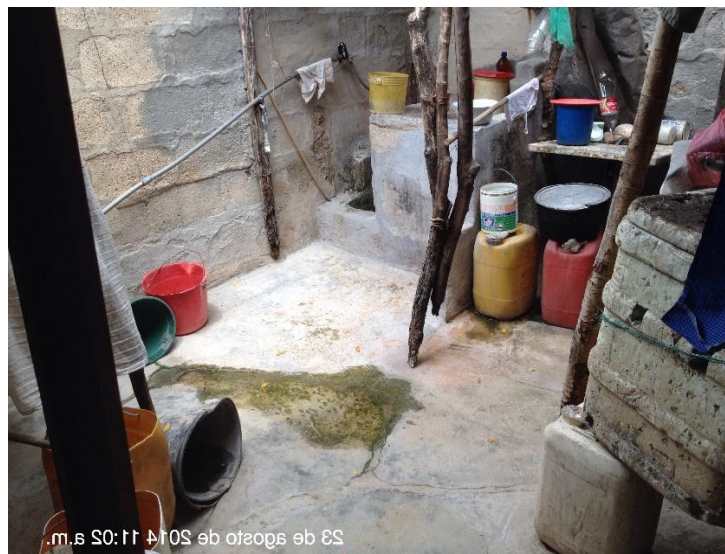
**Figura 17. Vista piso con humedades y hongos**

En esta imagen se observa que los pisos presentan humedad, la cual puede causar serios problemas en un futuro, estos problemas incluyen el crecimiento de moho y hongos (que puede causar problemas estructurales y de salud).

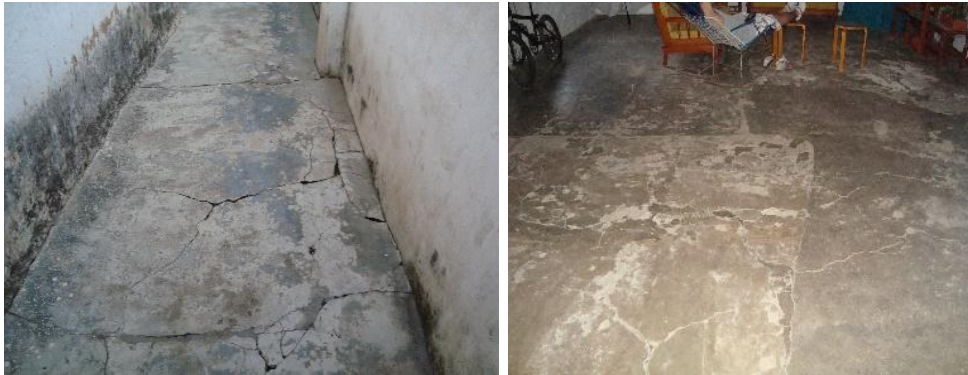
**Figura 18. Pisos deteriorados**

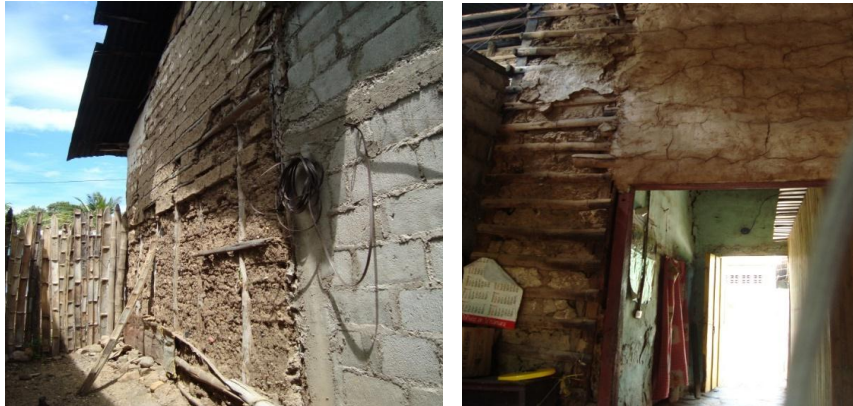
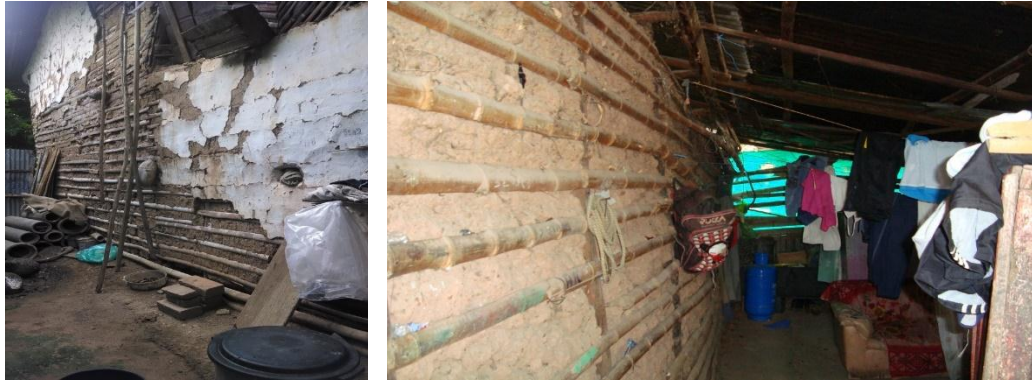
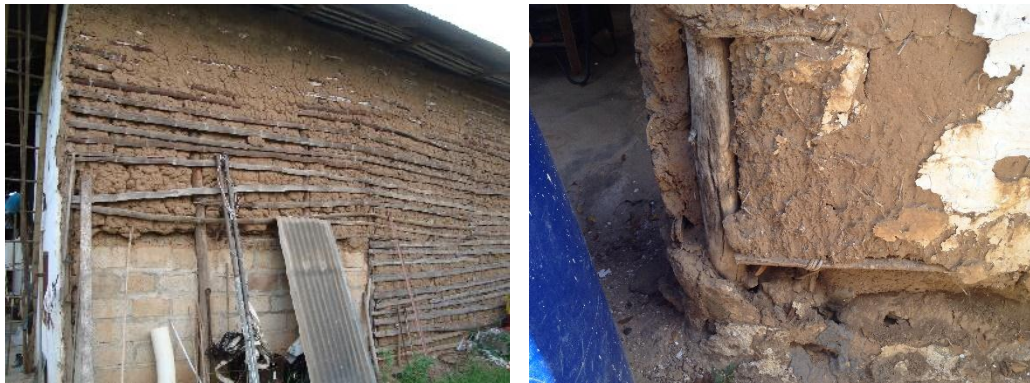
**Figura 19. Vista desprendimiento de pinturas y revestimientos.**

Cuando la humedad actúa durante un periodo prolongado sobre un elemento constructivo, por ejemplo en los muros, la presión de vapor al interior del elemento comienza a emerger hacia la superficie empujando pinturas y revestimientos.

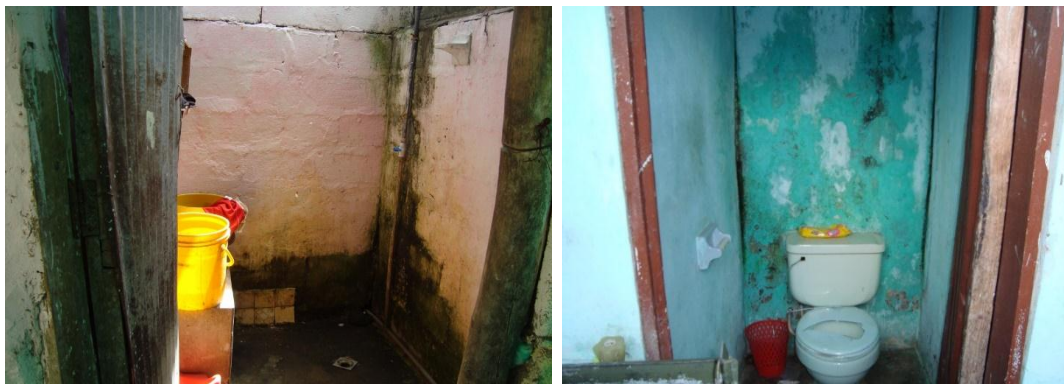
### **Figura 20. Hongos, líquenes y musgo**

Cuando la humedad es permanente en una superficie, tenemos el ambiente ideal para la proliferación de microorganismos como bacterias, hongos, líquenes, musgos que atacan los materiales de construcción y los enseres de una vivienda.

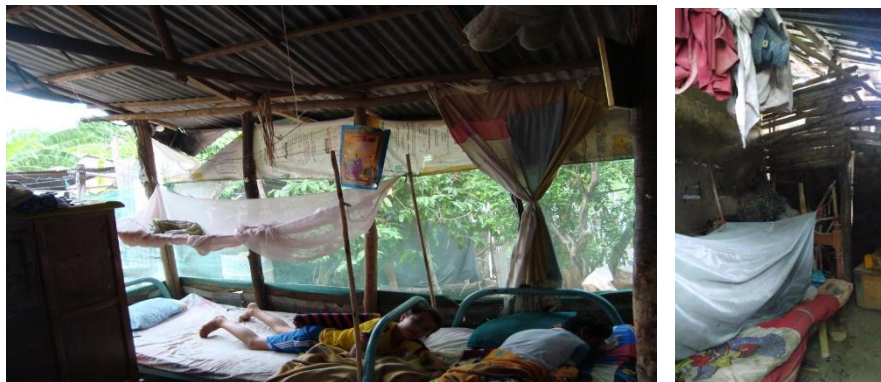
**Figura 22. Vista de viviendas sin ningún tipo de estructura**

Se observa el mal estado de las alcobas, es insegura debido a su estructura, no cumple con los reglamentos de seguridad; sus pisos son en tierra pisada, y sus condiciones son antihigiénicas.

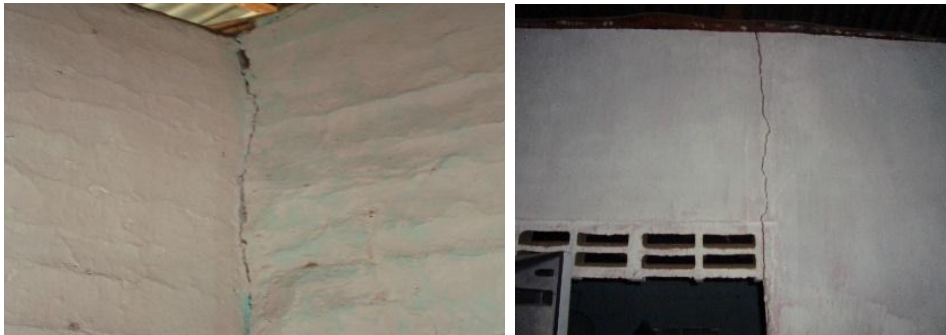
**Figura 23. Vista de algunas grietas**

Las grietas son lesiones mecánicas que presentan un corte alargado de mayor abertura entre sus bordes y que pueden llegar a afectar todo el espesor del componente constructivo, generando su rotura.

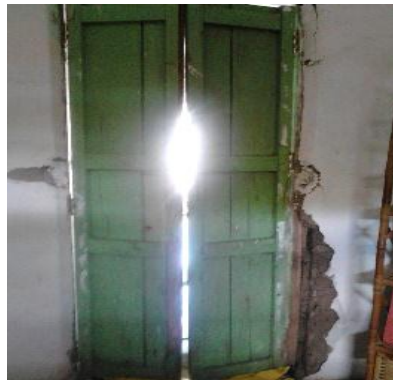
**Figura 24. Grieta lateral**

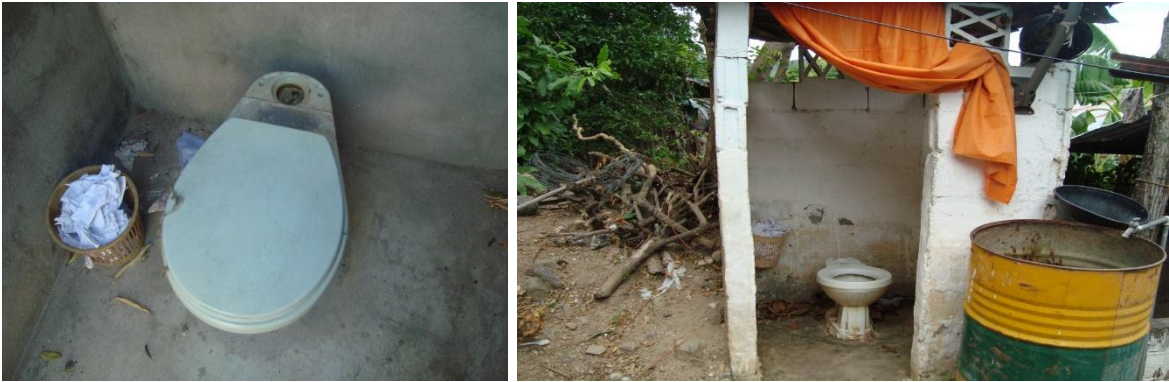
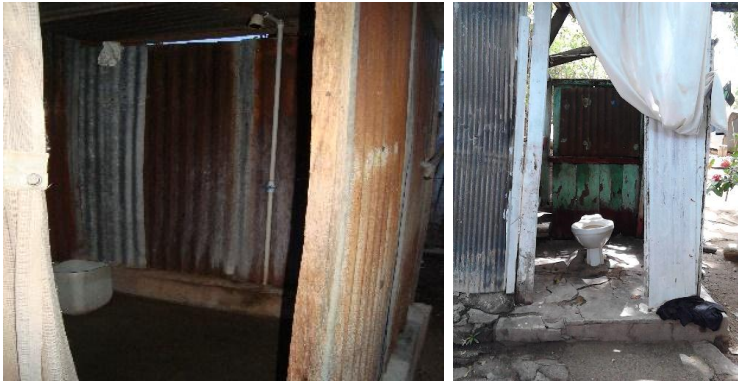
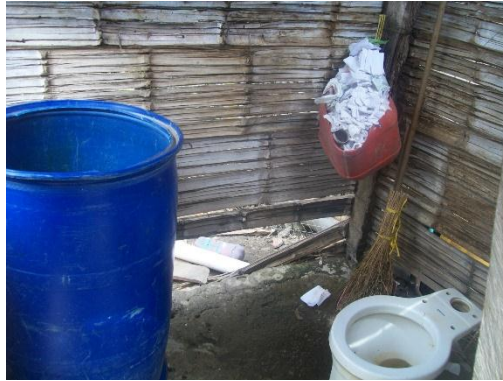
**Figura 27. Áreas mínimas y mobiliario nulos**

Se puede observar que los baños no cuentan con una estructura reconocible, no poseen cubierta, sus mobiliarios son nulos y no cuenta con vertimientos.

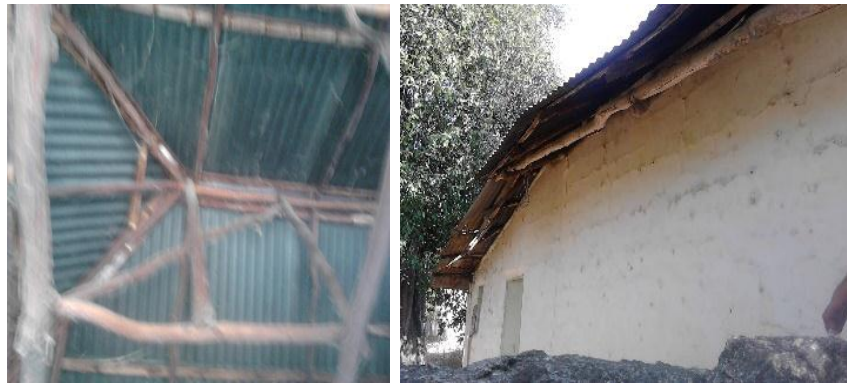
**EL GRAVE DETERIORO QUE PRESENTAN ALGUNAS DE LAS CUBIERTAS, YA QUE ESTÁN CONSTRUIDAS CON ESTRUCTURAS DE MADERA, AUNQUE ESTE MATERIAL ES DURADERO; PRESENTA GRAVES PROBLEMAS DEBIDO A LA FALTA DE PROTECCIÓN CONTRA LA HUMEDAD**

**Figura 28. Se observa que la madera se encuentra envejecida.**
