**DIAGNOSTICO DE LA CARPETA ASFALTICA EN LA VIA VEHICULAR
UBICADA EN EL K 0+00 AL K 5+00 MUNICIPIO DE RICAURTE – AGUA DE DIOS
(VEREDAS LIMONCITOS, DOS CAMINOS Y LAS VARAS)**

Trabajo de grado para optar el título de ingenieros civiles

CORPORACION UNIVERSITARIA MINUTO DE DIOS

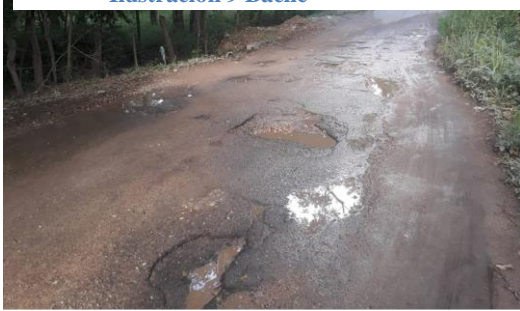
Ilustración 9 Bache

- 2 En el k0+200 con ubicación de coordenadas reales NORTE : 964468 ESTE:924885 se encontró que el pavimento tiene una pérdida de las capas de la estructura , con baches en una longitud de 15 metros de largo por los 6 metro de ancho con área de 90 metros cuadrados, ya que en este punto se encuentra una alcantarilla y queda agua retenida en el pavimento en zonas donde solamente se encontraban fisuras o piel de cocodrilo ,esto lleva a una destrucción total de la estructura.

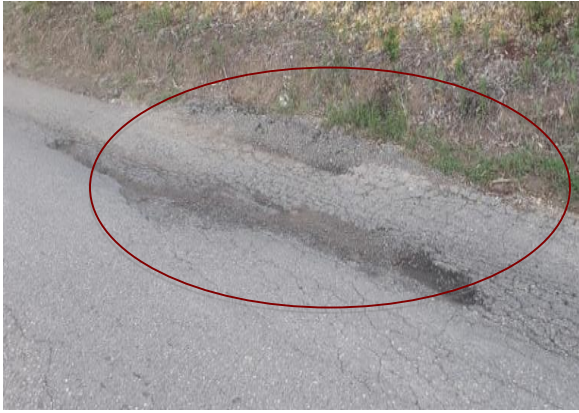
Ilustración 11 Hundimiento

- 3 En el k0+400 con ubicación de coordenadas reales NORTE : 964557 ESTE :924999 se encontró que el pavimento tiene una deformación por hundimiento , 8 metros de longitud , 2 metros de ancho y una profundidad de 0,07 metros donde esta es causada por la vibración excesiva por circulación de transito muy pesado

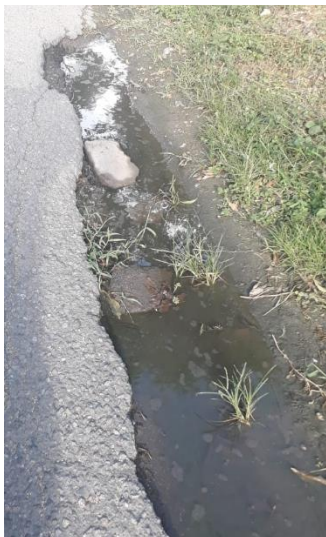
Ilustración 12 Pérdidas de capas

- 4 En el k0+450 con ubicación de coordenadas reales NORTE :964557 ESTE:952036 se encontró que el pavimento tiene una pérdida de las capas de la estructura , con bache en una longitud de 9 metros de largo por los 0,50 metro de ancho con área de 4,5 metros cuadrados, esta falla se produjo ya que la vía no tiene un manejo de aguas superficiales , no cuenta con cunetas y se empoza el agua en un solo sitio donde solamente había una fisura a través del tiempo va generando deformaciones y falla del pavimento

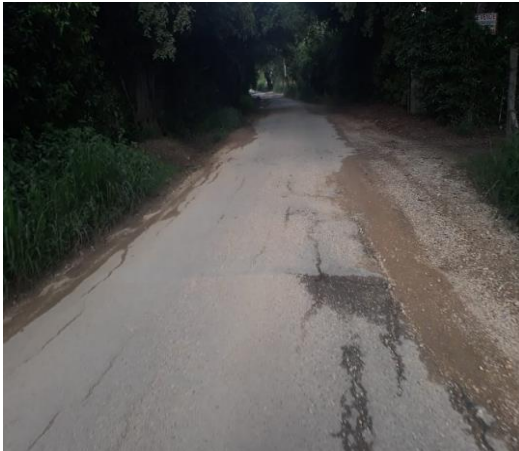
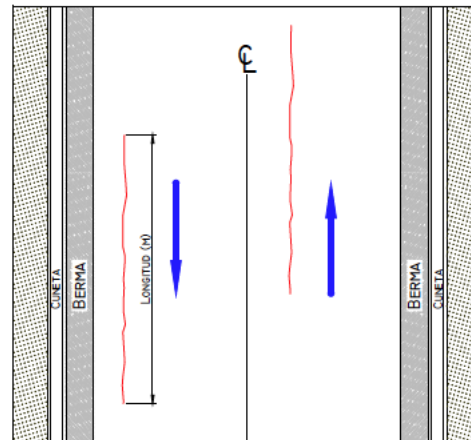
Ilustración 14 Ahuellamineto

- 5 En el k1+400 con ubicación de coordenadas reales NORTE :964885 ESTE:925776 se encontró que el pavimento tiene como deformación un ahuellamiento , fisuras de borde y fisuras longitudinal y fisuras de borde ,estas son generadas por las deformaciones plástica que genera el concreto asfaltico por deformación de la subrasante debido a que la estructura genera fatiga en la subrasante ante la repetición de cargas pesadas .

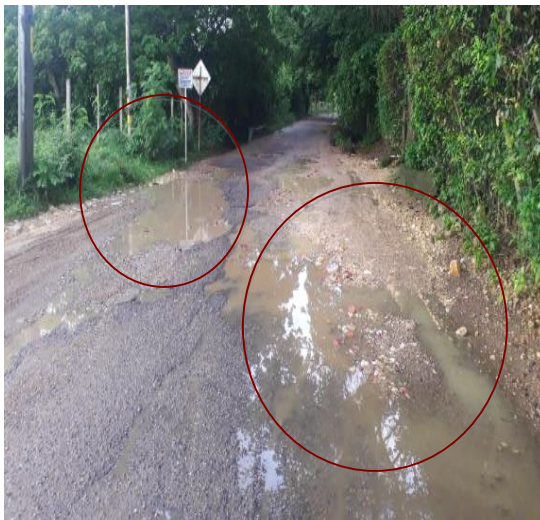
Ilustración 16 Perdida de capas

- 6 En el k1+450 con ubicación de coordenadas reales NORTE :964936 ESTE:925900 se encontró que el pavimento tiene una pérdida de las capas de la estructura , con baches en una longitud de 60 metros de largo por los 6 metro de ancho , con área de 360 metros cuadrados, ya que en este punto se encuentra una alcantarilla y queda agua retenida en el pavimento en zonas donde solamente se encontraban fisuras o piel de cocodrilo ,esto lleva a una destrucción total de la estructura .

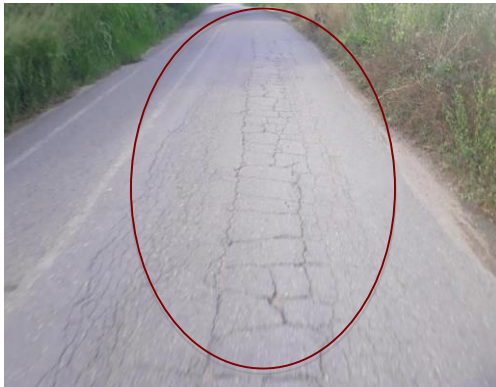
Ilustración 19 Piel de cocodrilo

- 7 En el k2+300 con ubicación de coordenadas reales NORTE :965295 ESTE:926353 se encontró que el pavimento tiene un fisura miento de piel de cocodrilo en una longitud de 20 metros de largo por 5 metros de ancho , con área de 100 metros cuadrados de afectación , la causa de esta falla puede ser por el espesor insuficiente que tiene la estructura , problemas de drenaje ya que esta vía no cuenta con cunetas y una mala compactación de las capas granulares o asfálticas .

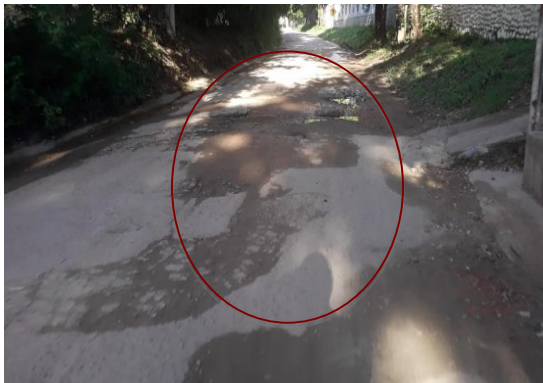
Ilustración 21 Perdida de capas

- 8 En el k3+900 con ubicación de coordenadas reales NORTE :966469 ESTE:927593 se encontró que el pavimento tiene una pérdida de las capas de la estructura , con baches en una longitud de 30 metros de largo por los 6 metro de ancho , con área de 180 metros cuadrados, se encuentra que queda agua retenida en el pavimento en zonas donde solamente se encontraban fisuras o piel de cocodrilo ,esto lleva a una destrucción total de la estructura .

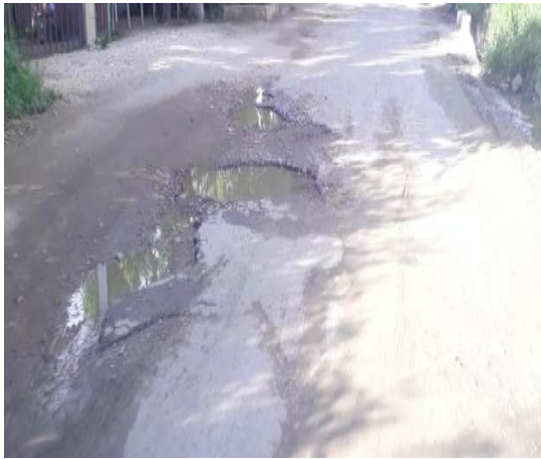
Ilustración 23 Perdida de capas

- 9 En el k4+100 con ubicación de coordenadas reales NORTE: 966761 ESTE:927859 se encontró que el pavimento tiene una pérdida de las capas de la estructura , con baches en una longitud de 10 metros de largo por los 3 metro de ancho , con área de 30 metros cuadrados, se encuentra que queda agua retenida en el pavimento en zonas donde solamente se encontraban fisuras o piel de cocodrilo ,esto lleva a una destrucción total de la estructura .

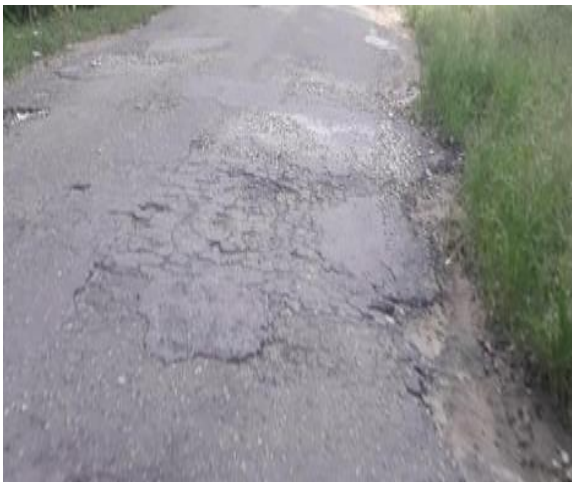
Ilustración 25 Piel de cocodrilo

10 En el k4+800 con ubicación de coordenadas reales NORTE: 967164 ESTE:928128 se encontró que el pavimento tiene un fisura miento de piel de cocodrilo en una longitud de 6 metros de largo por 2 metros de ancho , con área de 12 metros cuadrados de afectación , la causa de esta falla puede ser por el espesor insuficiente que tiene la estructura , problemas de drenaje ya que esta vía no cuenta con cunetas y una mala compactación de las capas granulares o asfálticas .
