Guía Técnica para la Supervisión de Vulnerabilidad Sísmica Observada del Teatro Cultural

Luis Enrique Osorio del municipio Girardot, Cundinamarca.

Agosto de 2020

Monografía presentado como requisito para optar al título de Ingeniero Civil

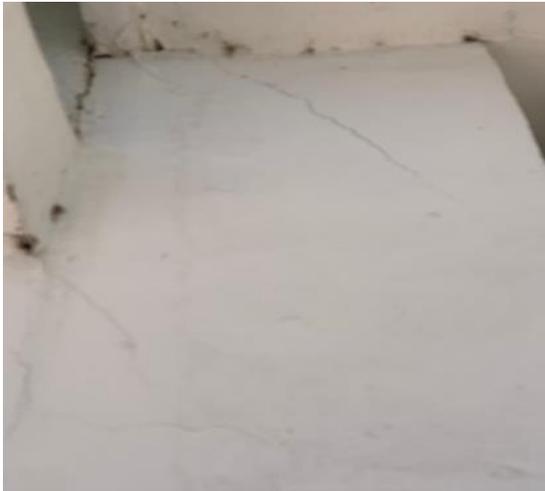
Ilustración 21 Fisura superficial en fachada
izquierda

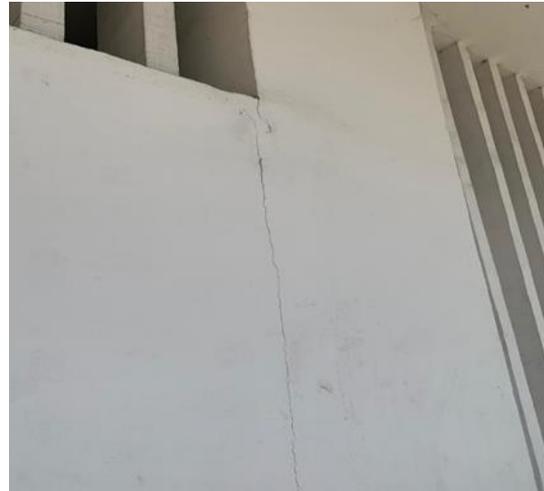
Ilustración 22 Fisura superficial fachada
derecha

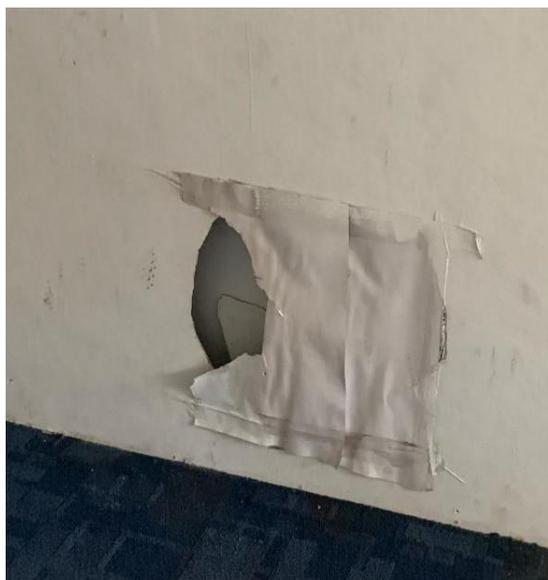
Ilustración 24 Huraco en pared falsa de drywall

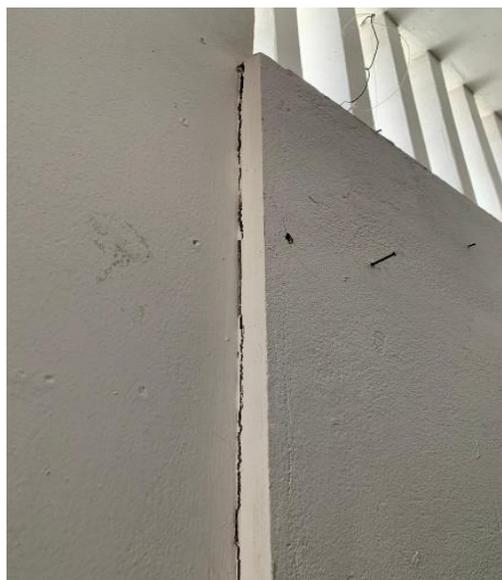
Ilustración 25 Grieta por

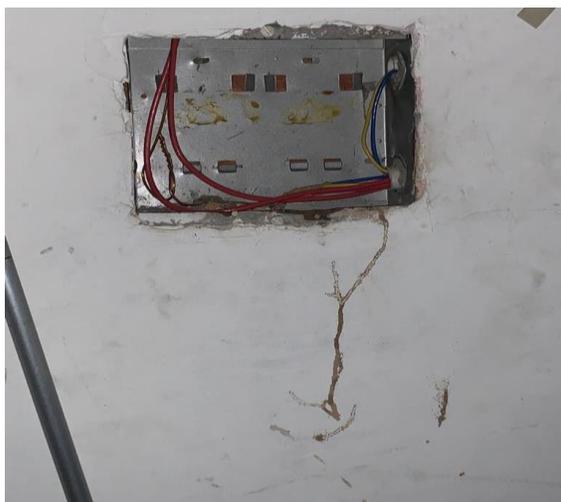
Ilustración 26 Caja eléctrica e insectos xilófagos

3. En la ilustración 26 se puede observar una caja eléctrica destapada dejando a simple vista el cableado de alta tensión. Su protección es un tema de importancia, dado que se puede generar problemas eléctricos a causa de la intervención de animales roedores que de una forma u otra repercutan en estos, generando fallas o cortocircuito en la línea eléctrica del teatro.

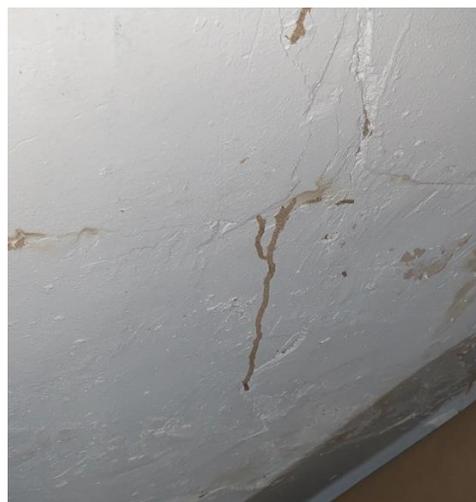
Ilustración 27 Rastro de insectos xilófagos

(termitas)

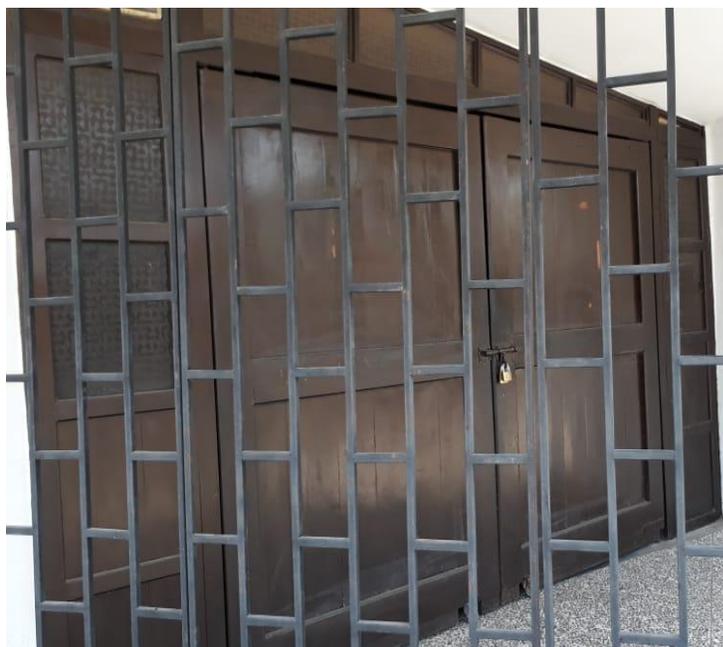
La puerta que sirve como acceso principal al teatro está construida en madera, en ella se evidencia la aparición de fendas (separación de las fibras) por la acción de los ciclos termo-húmedos que hinchan y encogen la madera, generados por los efectos climatológicos del municipio (Comerma, 2005).

Ilustración 28 Puerta de acceso principal

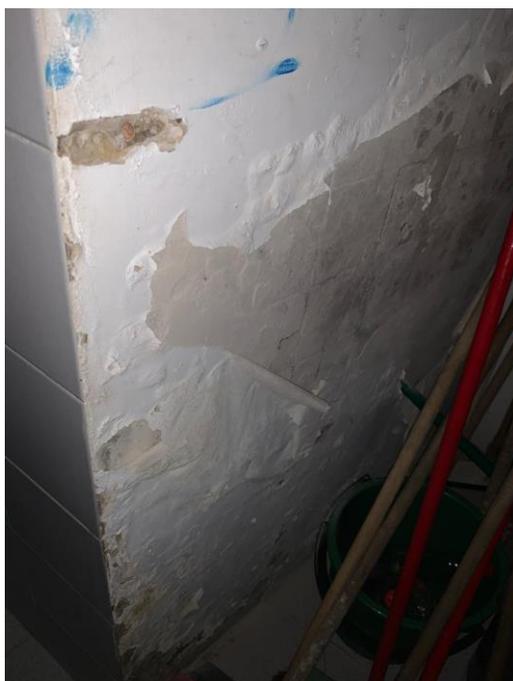
del exterior de la edificación penetra en los muros internos de esta, de igual manera, se pudo observar el fenómeno de condensación superficial interior generada por la condensación de vapor en ambientes aislados provocando un enfriamiento local que por consiguiente genera la aparición de micro-gotas de agua que acaban produciendo hongos y el desprendimiento de la pintura de la pared.

Ilustración 31 hongos y desprendimiento de pintura en pared de baño de hombres

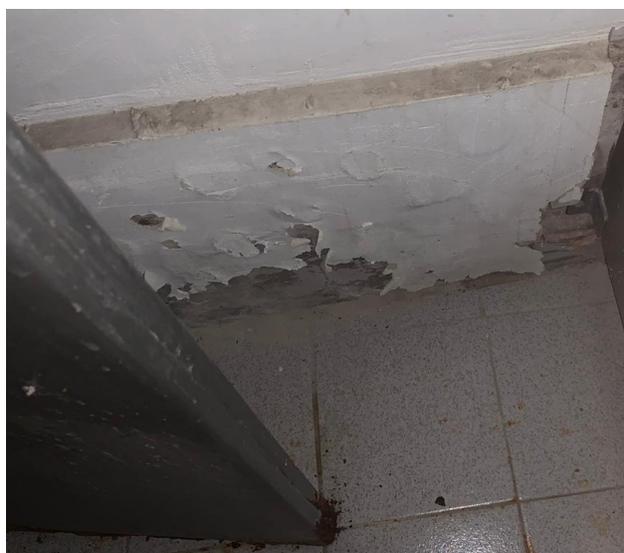
Ilustración 32 Humedad por condensación, baño de hombres

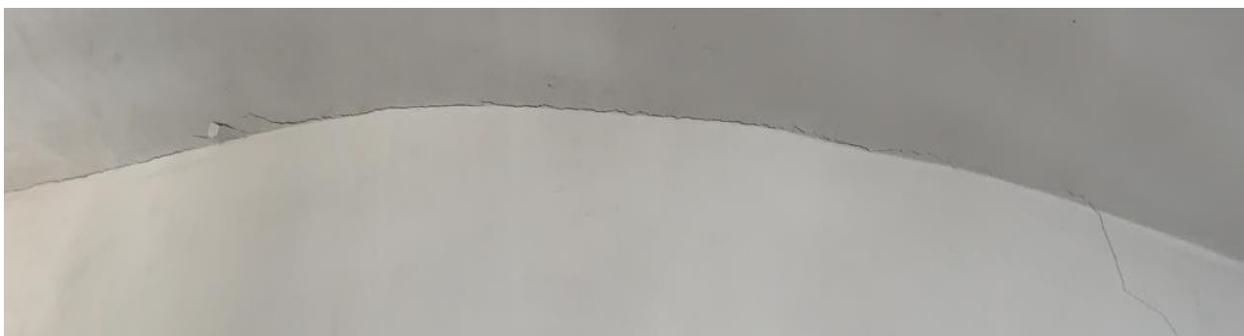
muro y el techo del baño, esta se puede clasificar como una lesión mecánica por reflejo del soporte al producirse cuando se da una discontinuidad por una junta entre el techo y el muro; de esta misma se desprende una grieta tipo escalera indicando que las boquillas del muro por el bloque o ladrillo tiene una mala instalación o se usó un mortero con la resistencia incorrecta, se debe realizar un una evaluación exhaustiva con fisurómetro para determinar el mantenimiento adecuado y evitar la generación de lesiones mecánicas fuertes.

Ilustración 33 Fisura discontinuidad por junta baño de mujeres

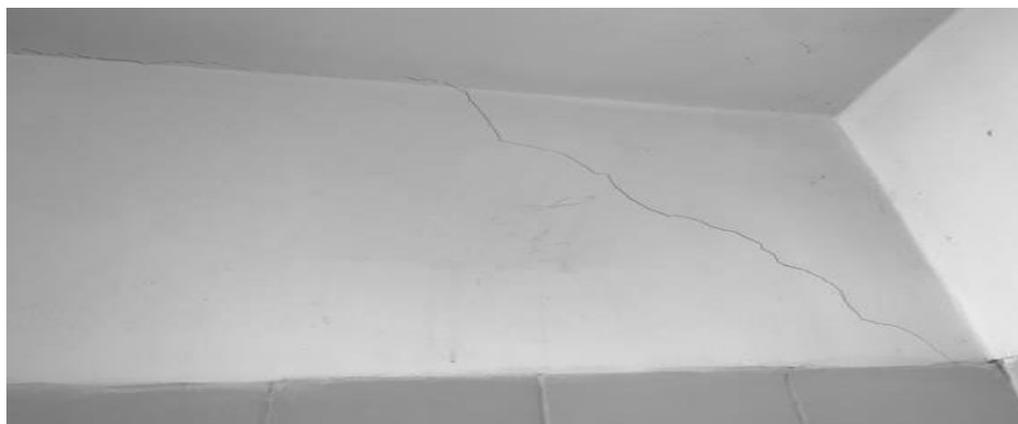
Ilustración 34 Grieta en forma de escalera baño de mujeres

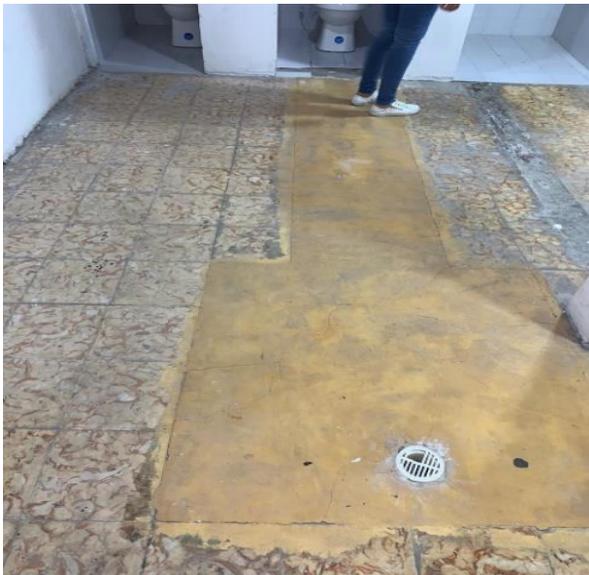
Ilustración 35 Parche de construcción

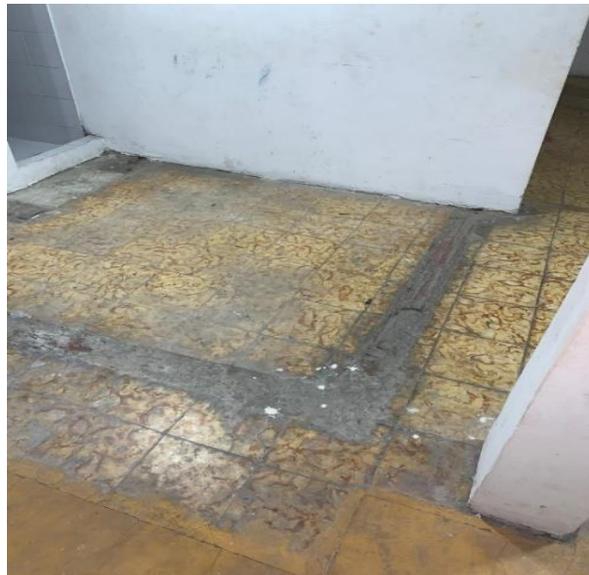
Ilustración 36 Marca de demolición

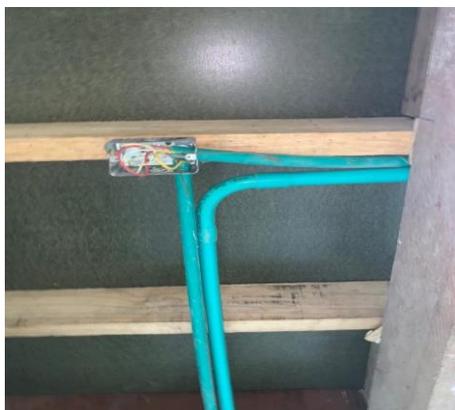
Ilustración 37 Cableado a la vista

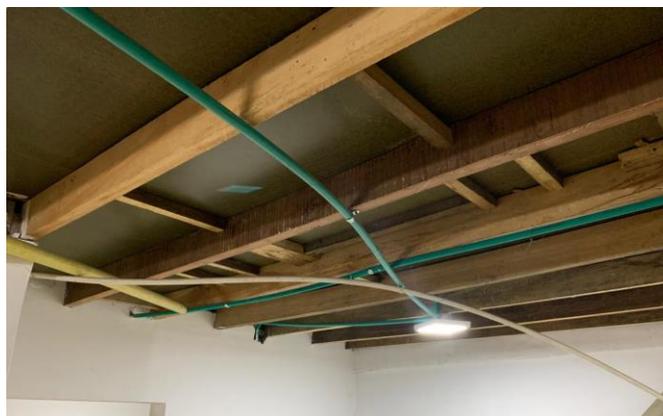
Ilustración 38 Instalación eléctrica a la vista

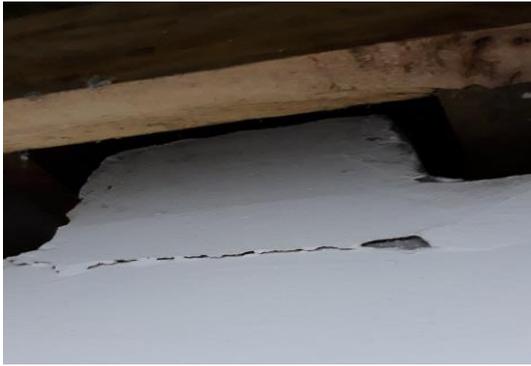
Ilustración 39 Desprendimiento del material superficial

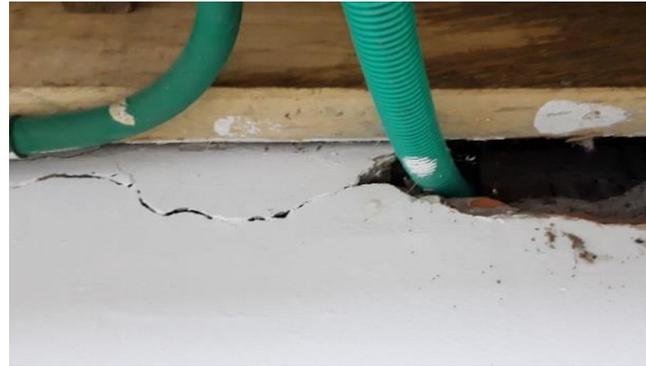
escenario, además, se observa un mal proceso constructivo de la instalación eléctrica en las áreas de los muros divisorios repercutiendo en la creación de grietas.

Ilustración 40 Grieta producida por la inadecuada instalación eléctrica

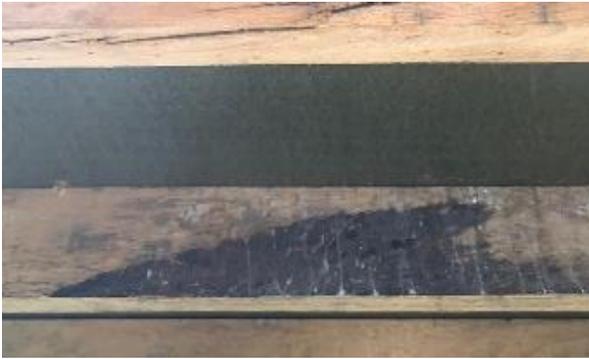
Ilustración 41 Hongos cromógenos en rastreles de madera

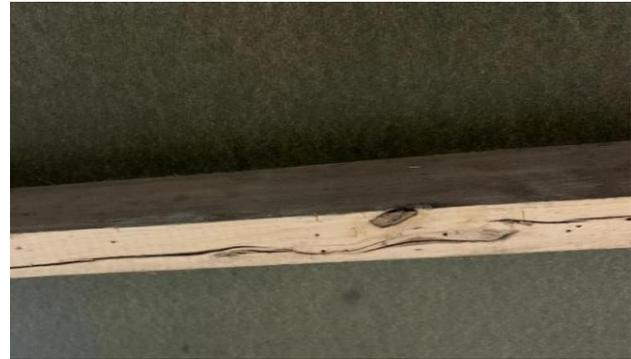
Ilustración 42 Grieta longitudinal

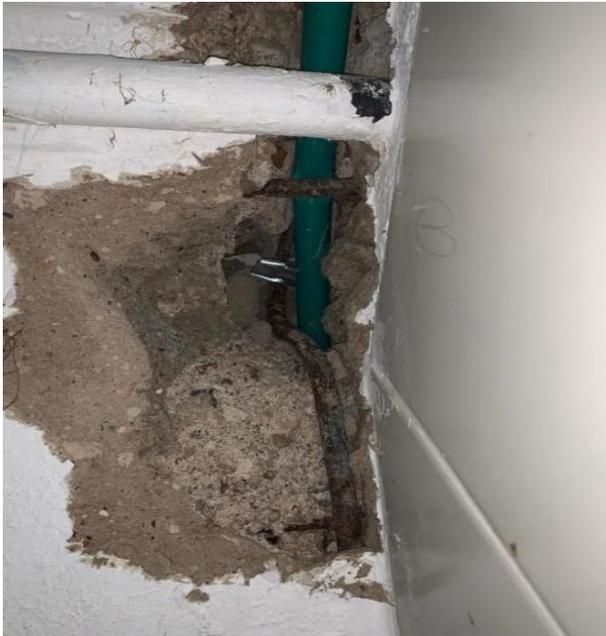
Ilustración 43 Acero a la vista

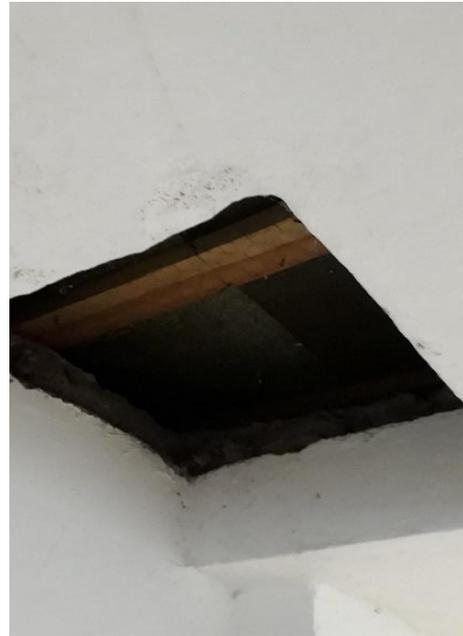
Ilustración 44 Posible escotillón sin función

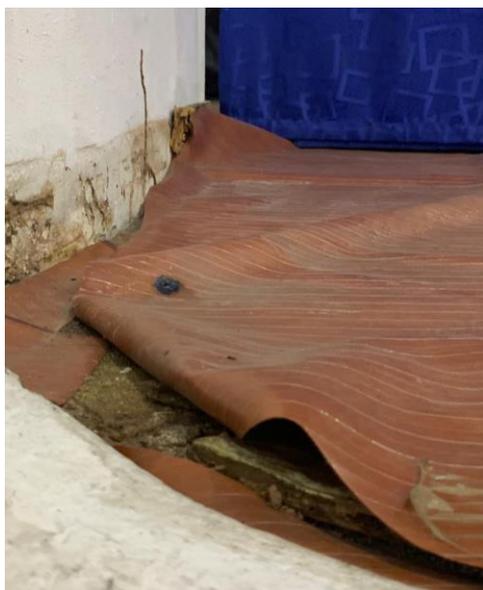
Teniendo en cuenta la inspección visual realizada al escenario del teatro cultural se puede evidenciar algunas lesiones físicas ubicadas en el suelo del mismo, como consecuencia de la humedad accidental provocada por la falta de mantenimiento, donde se puede analizar la filtración del agua lluvia por el techo, generando el desprendimiento del papel adhesivo tipo madera y procesos organolépticos generados por hongos de pudrición en las láminas de madera horizontales que funciona como el piso del escenario, de igual manera, se puede observar la presencia de insectos xilófagos que pueden repercutir en la integridad de la estructura, se recomienda aplicar medidas de sustitución o refuerzo, además de, la inmunización de estos elementos para el control de insectos.

Ilustración 46 Presencia de insectos xilófagos en el escenario

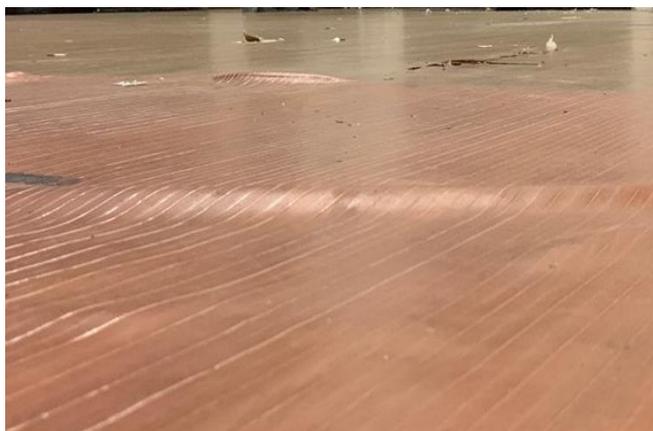
Ilustración 47 Papel adhesivo tipo madera desprendido del escenario

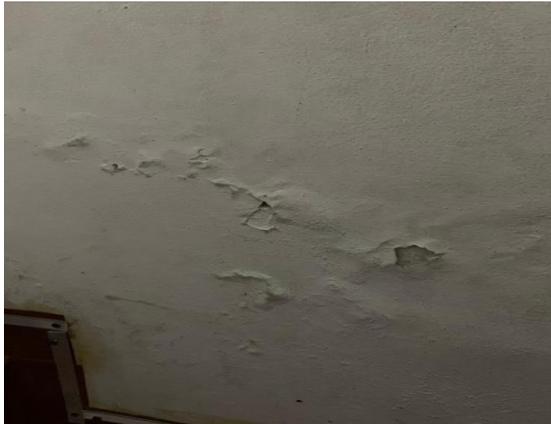
Ilustración 48 Desprendimiento de pintura en muro del escenario

En los muros adyacentes a las escaleras del escenario se evidencian lesiones físicas por humedad condensada generada por la evaporación de agua en zonas poco ventiladas, generando hongos y lesiones mecánicas por desprendimiento, además de, agrietamientos por dilataciones y contracciones higrotérmicas de la pintura.

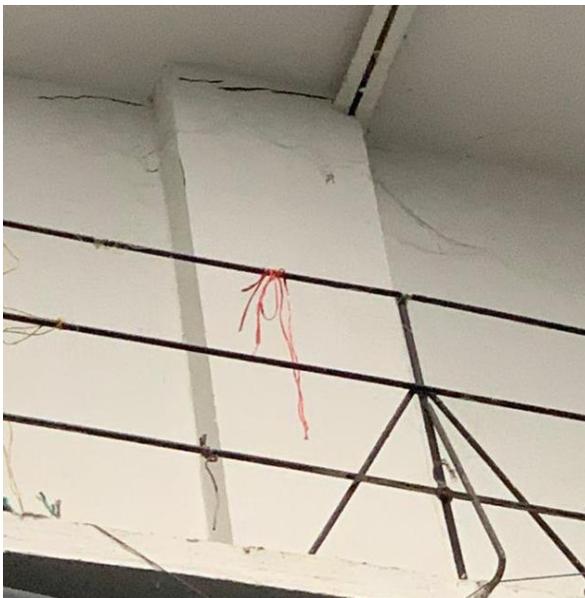
Ilustración 49 Grieta sobre el puente de sofista

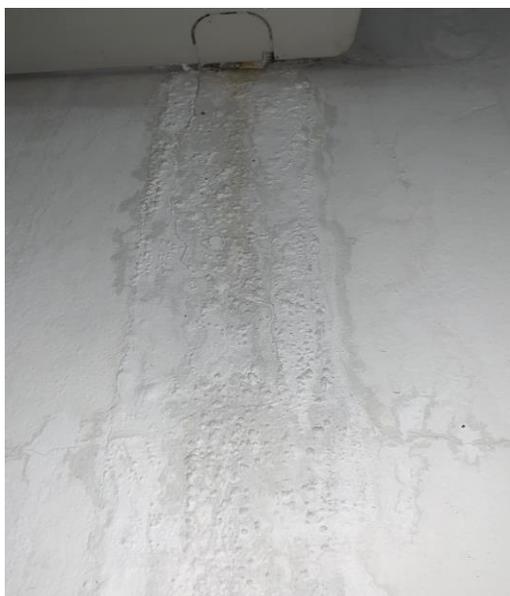
Ilustración 50 Corrosión por humedad accidental

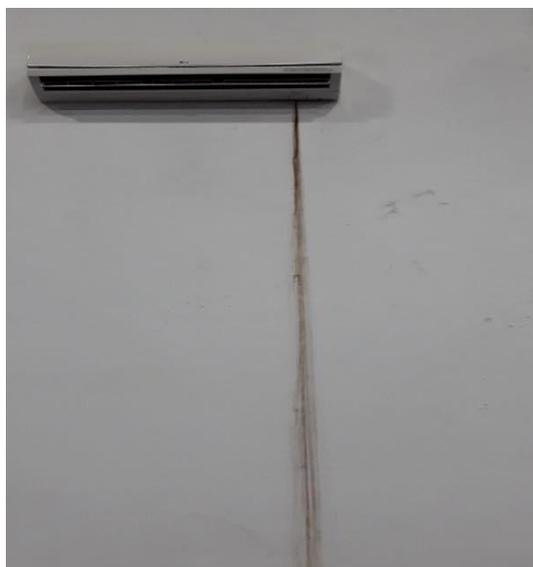
Ilustración 51 Humedad accidental por aire acondicionado

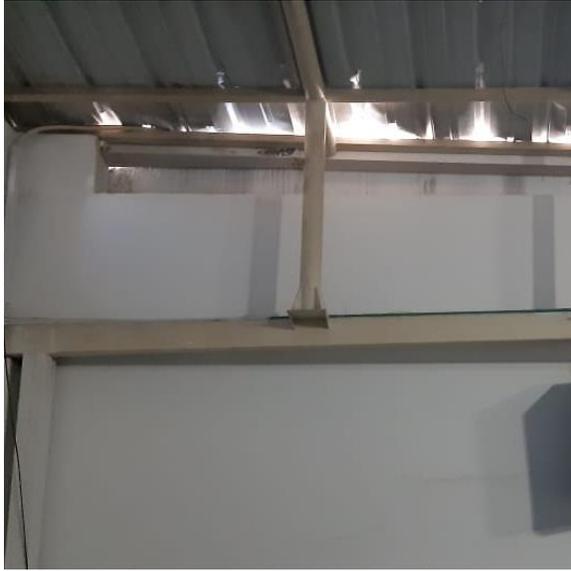
Ilustración 52 Inadecuada instalación de la cubierta

El techo del teatro es un tipo de cubierta inclinada construida mediante chapas metálicas lisas soportadas sobre rastreles, columnas y vigas metálicas, estas son resistentes a la corrosión, al impacto de vientos y agentes climáticos, sin embargo, sus láminas se pueden rayar, abollar o soltar, produciendo el ingreso de agua de lluvia o agentes biológicos, generando lesiones de físicas como se evidencia en la ilustración 52.

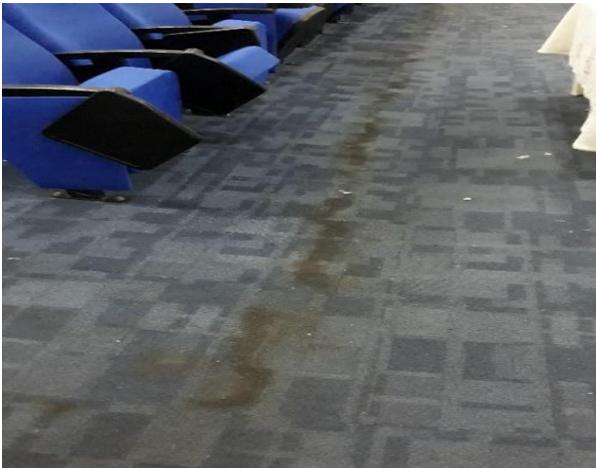
Ilustración 53 Pudrición del tapete de la sala principal
