Evaluación de la vulnerabilidad sísmica y patológica del bloque de secundaria de la Institución

Educativa Nuevo Horizonte en Girardot – Cundinamarca

Junio de 2024

Monografía presentado como requisito para optar al título de Especialista en Patología e  
Intervención de las Construcciones

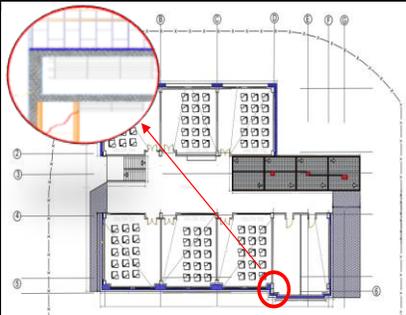
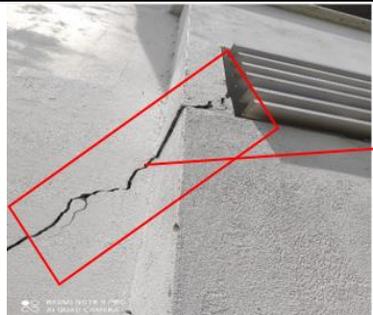
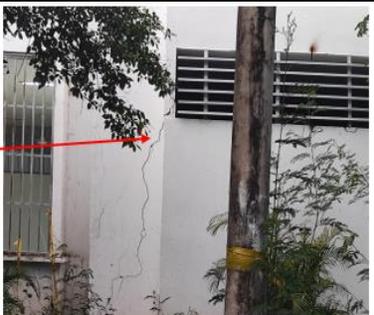
UNIMINUTO Corporación Universitaria Minuto de Dios Educación de calidad al alcance de todos		POSGRADO EN PATOLOGIA E INTERVENCIÓN DE LAS CONSTRUCCIONES				LESION <b>E1</b>			
FICHA PATOLOGICA									
NOMBRE DEL PROYECTO:			INSTITUCIÓN EDUCATIVA NUEVO HORIZONTE - BLOQUE DE SECUNDARIA						
ELABORACIÓN:	20/04/2024	DIRECCIÓN	CALLE 21A No 1D - 58 B/ ALTO DE LAS ROSAS	CIUDAD	GIRARDOT CUNDINAMARCA	FICHA No	1		
TIPIFICACIÓN DE LA LESIÓN									
LOCALIZACIÓN EN PLANO REFERENTE A: LESIONES			ELEMENTO ESTUDIADO:		MURO NO ESTRUCTURAL EN MAMPOSTERÍA UBICADO EN EL BLOQUE A, ENTRE EJE D - F COSTADO IZQUIERDO ( NIVEL N+3.00 )

GRADO DE LESIÓN		AFECTACIÓN		LESIONES					
BAJO		RESISTENCIA O CAPACIDAD	X	LESIONES FISICAS					
MEDIO		SERVICIO O DURABILIDAD	X	HUMEDAD		SUCIEDAD		EROSION	
ALTO	X	ASPECTO O CONFORT	X	1 DE OBRA	ENSUCIAMIENTO		1 ATMOSFERICA		
ELEMENTO ESTRUCTURAL		CAUSAS		2 CAPILAR	1	POR DEPÓSITO

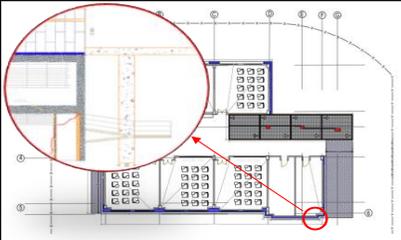
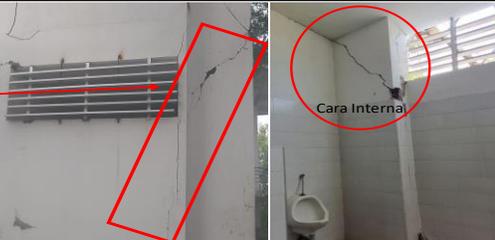
UNIMINUTO Corporación Universitaria Minuto de Dios Educación de calidad al alcance de todos		POSGRADO EN PATOLOGIA E INTERVENCIÓN DE LAS CONSTRUCCIONES				LESION <b>E1-E8</b>			
NOMBRE DEL PROYECTO :		FICHA PATOLOGICA							
INSTITUCIÓN EDUCATIVA NUEVO HORIZONTE - BLOQUE DE SECUNDARIA									
ELABORACIÓN:	DIRECCIÓN	CALLE 21A No 1D - 58 B/ ALTO DE LAS ROSAS	CIUDAD	GIRARDOT CUNDINAMARCA	FICHA No	2			
LOCALIZACIÓN EN PLANO REFERENTE A: LESIONES		ELEMENTO ESTUDIADO:		MURO NO ESTRUCTURAL EN MAMPOSTERIA UBICADO EN EL BLOQUE A, ENTRE EJE D - F COSTADO IZQUIERDO ( NIVEL N+3.00 )

GRADO DE LESIÓN		AFECTACIÓN		LESIONES					
BAJO		RESISTENCIA O CAPACIDAD	X	LESIONES FISICAS					
MEDIO	X	SERVICIO O DURABILIDAD	X	SUCIEDAD		EROSION			
ALTO		ASPECTO O CONFORT	X			1 ATMOSFERICA			
ELEMENTO ESTRUCTURAL		CAUSAS		HUMEDAD					
SI		DIRECTA	X	1 DE OBRA	ENSUCIAMIENTO				
NO	X	INDIRECTA		2 CAPILAR	X	1 POR DEPÓSITO

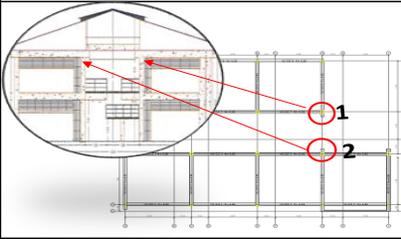
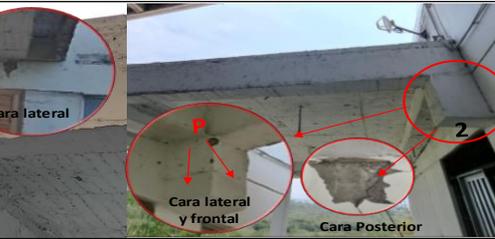
UNIMINUTO Corporación Universitaria Minuto de Dios Educación de calidad al alcance de todos		POSGRADO EN PATOLOGIA E INTERVENCIÓN DE LAS CONSTRUCCIONES				LESION <b>E1</b>			
NOMBRE DEL PROYECTO :		FICHA PATOLOGICA							
INSTITUCIÓN EDUCATIVA NUEVO HORIZONTE - BLOQUE DE SECUNDARIA									
ELABORACIÓN:	DIRECCIÓN	CALLE 21A No 1D - 58 B/ ALTO DE LAS ROSAS	CIUDAD	GIRARDOT CUNDINAMARCA	FICHA No	3			
LOCALIZACIÓN EN PLANO REFERENTE A: LESIONES		ELEMENTO ESTUDIADO:		VOLADIZO UBICADO EN EL BLOQUE B EJE G ENTRE 1-2 (N+6.07) VOLADIZO UBICADO EN EL BLOQUE A EJE G ENTRE 4-5 (N+6.07)

GRADO DE LESIÓN		AFECTACIÓN		LESIONES					
BAJO		RESISTENCIA O CAPACIDAD	X	LESIONES FISICAS					
MEDIO	X	SERVICIO O DURABILIDAD	X	SUCIEDAD		EROSION			
ALTO		ASPECTO O CONFORT	X			1 ATMOSFERICA			
ELEMENTO ESTRUCTURAL		CAUSAS		HUMEDAD					
SI	X	DIRECTA		1 DE OBRA	ENSUCIAMIENTO				
NO		INDIRECTA	X	2 CAPILAR		1 POR DEPÓSITO

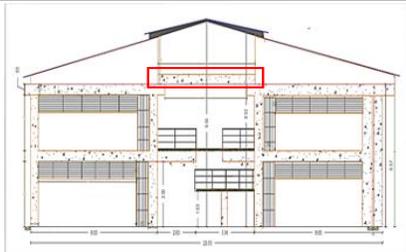
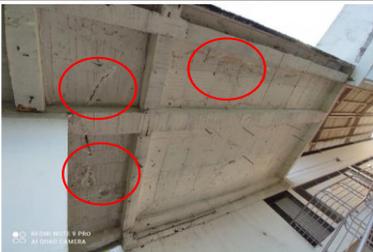
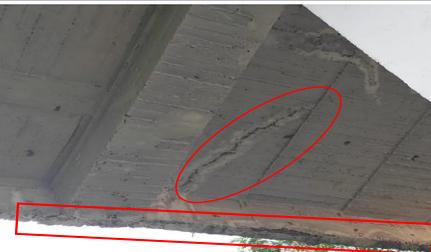
<b>POSGRADO EN PATOLOGIA E INTERVENCIÓN DE LAS CONSTRUCCIONES</b>			<b>LESION</b> <b>E-4-9-10</b>					
<b>FICHA PATOLOGICA</b>				<b>INSTITUCIÓN EDUCATIVA NUEVO HORIZONTE - BLOQUE DE SECUNDARIA</b>						
<b>NOMBRE DEL PROYECTO :</b>		<b>CALLE 21A No 1D - 58 B/ ALTO DE LAS ROSAS   CIUDAD   GIRARDOT CUNDINAMARCA</b>								
<b>ELABORACIÓN:</b> 20/04/2024		<b>DIRECCIÓN</b>		<b>FICHA No</b> 4						
<b>LOCALIZACIÓN EN PLANO REFERENTE A: LESIONES</b>			<b>ELEMENTO ESTUDIADO:</b>		PLACA EN CONCRETO UBICADA ENTRE EL EJE 2-4 (N+6.57)

<b>GRADO DE LESIÓN</b>		<b>AFECTACIÓN</b>		<b>LESIONES</b>						
BAJO		RESISTENCIA O CAPACIDAD	X	<b>LESIONES FISICAS</b>						
MEDIO		SERVICIO O DURABILIDAD	X	<b>SUCIEDAD</b>						
ALTO	X	ASPECTO O CONFORT	X	<b>EROSION</b>						
<b>ELEMENTO ESTRUCTURAL</b>		<b>CAUSAS</b>		<b>HUMEDAD</b>						
SI		DIRECTA		1	DE OBRA	ENSUCIAMIENTO				
NO	X	INDIRECTA	X	2	CAPILAR	1	POR DEPÓSITO

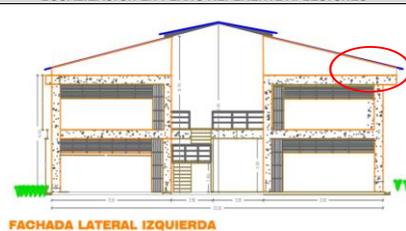
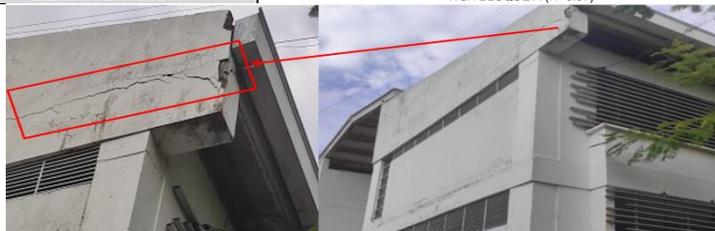
<b>POSGRADO EN PATOLOGIA E INTERVENCIÓN DE LAS CONSTRUCCIONES</b>			<b>LESION</b> <b>E5</b>					
<b>FICHA PATOLOGICA</b>				<b>INSTITUCIÓN EDUCATIVA NUEVO HORIZONTE - BLOQUE DE SECUNDARIA</b>						
<b>NOMBRE DEL PROYECTO :</b>		<b>CALLE 21A No 1D - 58 B/ ALTO DE LAS ROSAS   CIUDAD   GIRARDOT CUNDINAMARCA</b>								
<b>ELABORACIÓN:</b> 20/04/2024		<b>DIRECCIÓN</b>		<b>FICHA No</b> 5						
<b>LOCALIZACIÓN EN PLANO REFERENTE A: LESIONES</b>			<b>ELEMENTO ESTUDIADO:</b>		VIGA BLOQUE A (N+6.57)

<b>GRADO DE LESIÓN</b>		<b>AFECTACIÓN</b>		<b>LESIONES</b>						
BAJO		RESISTENCIA O CAPACIDAD	X	<b>LESIONES FISICAS</b>						
MEDIO	X	SERVICIO O DURABILIDAD	X	<b>SUCIEDAD</b>						
ALTO		ASPECTO O CONFORT	X	<b>EROSION</b>						
<b>ELEMENTO ESTRUCTURAL</b>		<b>CAUSAS</b>		<b>HUMEDAD</b>						
SI	X	DIRECTA		1	DE OBRA	ENSUCIAMIENTO				
NO		INDIRECTA	X	2	CAPILAR	1	POR DEPÓSITO			
				3	DE FILTRACIÓN	X	2	POR LAVADO DIFERENCIAL

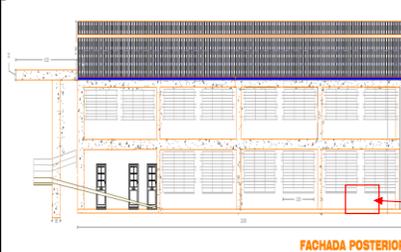
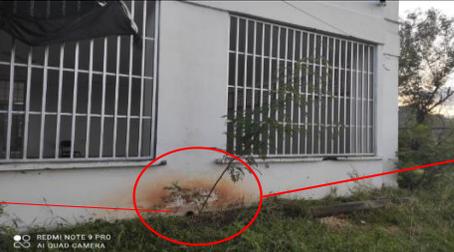
UNIMINUTO Corporación Universitaria Minuto de Dios Educación de calidad al alcance de todos		POSGRADO EN PATOLOGIA E INTERVENCIÓN DE LAS CONSTRUCCIONES				LESION <b>E8</b>	
NOMBRE DEL PROYECTO:		FICHA PATOLOGICA					
INSTITUCIÓN EDUCATIVA NUEVO HORIZONTE - BLOQUE DE SECUNDARIA							
ELABORACIÓN:	DIRECCIÓN	CALLE 21A No 1D - 58 B/ ALTO DE LAS ROSAS	CIUDAD	GIRARDOT CUNDINAMARCA	FICHA No	6	
LOCALIZACIÓN EN PLANO REFERENTE A: LESIONES		ELEMENTO ESTUDIADO:		FACHADA POSTERIOR BLOQUE B

GRADO DE LESIÓN		AFECTACIÓN		LESIONES			
BAJO	X	RESISTENCIA O CAPACIDAD		HUMEDAD		LESIONES FÍSICAS	
MEDIO		SERVICIO O DURABILIDAD		ENSUCIAMIENTO		SUCIEDAD	
ALTO		ASPECTO O CONFORT	X	1 DE OBRA		1	EROSION
ELEMENTO ESTRUCTURAL	CAUSAS			2 CAPILAR	X	1	ATMOSFERICA
SI		DIRECTA	X	3 DE FILTRACIÓN		2	
NO	X	INDIRECTA		4 DE CONDENSACIÓN			
DESCRIPCIÓN DE LA LESIÓN				LESIONES MECÁNICAS			
Se observa humedad en el muro posterior del bloque B, y presencia de material vegetal en la cañuelas que obstruyen el paso del agua.				DEFORMACIÓN		GRIETA

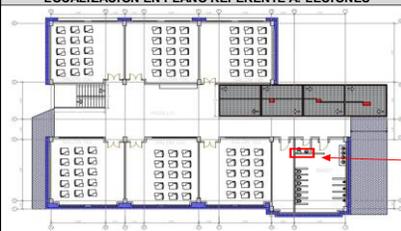
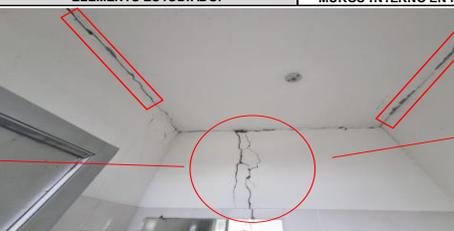
UNIMINUTO Corporación Universitaria Minuto de Dios Educación de calidad al alcance de todos		POSGRADO EN PATOLOGIA E INTERVENCIÓN DE LAS CONSTRUCCIONES				LESION <b>E1</b>	
NOMBRE DEL PROYECTO:		FICHA PATOLOGICA					
INSTITUCIÓN EDUCATIVA NUEVO HORIZONTE - BLOQUE DE SECUNDARIA							
ELABORACIÓN:	DIRECCIÓN	CALLE 21A No 1D - 58 B/ ALTO DE LAS ROSAS	CIUDAD	GIRARDOT CUNDINAMARCA	FICHA No	7	
LOCALIZACIÓN EN PLANO REFERENTE A: LESIONES		ELEMENTO ESTUDIADO:		MUROS INTERNO EN MAMPOSTERIA UBICADO EN EL BAÑO DE PROFESORES

GRADO DE LESIÓN		AFECTACIÓN		LESIONES			
BAJO		RESISTENCIA O CAPACIDAD	X	HUMEDAD		LESIONES FÍSICAS	
MEDIO		SERVICIO O DURABILIDAD	X	ENSUCIAMIENTO		SUCIEDAD	
ALTO	X	ASPECTO O CONFORT	X	1 DE OBRA		1	EROSION
ELEMENTO ESTRUCTURAL	CAUSAS			2 CAPILAR		1	ATMOSFERICA
SI		DIRECTA		3 DE FILTRACIÓN		2	
NO	X	INDIRECTA	X	4 DE CONDENSACIÓN			
DESCRIPCIÓN DE LA LESIÓN				LESIONES MECÁNICAS

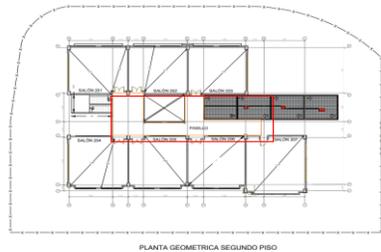
<b>POSGRADO EN PATOLOGIA E INTERVENCIÓN DE LAS CONSTRUCCIONES</b>				<b>LESION E8</b>					
<b>FICHA PATOLOGICA</b>											
<b>NOMBRE DEL PROYECTO :</b>		INSTITUCIÓN EDUCATIVA NUEVO HORIZONTE - BLOQUE DE SECUNDARIA									
<b>ELABORACIÓN:</b> 20/04/2024	<b>DIRECCIÓN</b>	CALLE 21A No 1D - 58 B/ ALTO DE LAS ROSAS	CIUDAD	GIRARDOT CUNDINAMARCA	<b>FICHA No</b>	8					
<b>LOCALIZACIÓN EN PLANO REFERENTE A: LESIONES</b>		<b>ELEMENTO ESTUDIADO:</b>		AREA DE PASILLO N+3.50

<b>GRADO DE LESIÓN</b>		<b>AFECTACIÓN</b>		<b>LESIONES</b>							
BAJO		RESISTENCIA O CAPACIDAD		<b>LESIONES FISICAS</b>							
MEDIO	X	SERVICIO O DURABILIDAD		<b>HUMEDAD</b>		<b>SUCIEDAD</b>		<b>EROSION</b>			
ALTO		ASPECTO O CONFORT	X	1	DE OBRA	ENSUCIAMIENTO		1 ATMOSFERICA			
<b>ELEMENTO ESTRUCTURAL</b>		<b>CAUSAS</b>		2	CAPILAR	1	POR DEPÓSITO

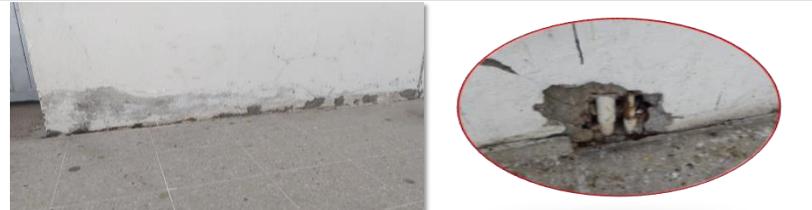
<b>POSGRADO EN PATOLOGIA E INTERVENCIÓN DE LAS CONSTRUCCIONES</b>				<b>LESION E3</b>					
<b>FICHA PATOLOGICA</b>											
<b>NOMBRE DEL PROYECTO :</b>		INSTITUCIÓN EDUCATIVA NUEVO HORIZONTE - BLOQUE DE SECUNDARIA									
<b>ELABORACIÓN:</b> 20/04/2024	<b>DIRECCIÓN</b>	CALLE 21A No 1D - 58 B/ ALTO DE LAS ROSAS	CIUDAD	GIRARDOT CUNDINAMARCA	<b>FICHA No</b>	9					
<b>LOCALIZACIÓN EN PLANO REFERENTE A: LESIONES</b>		<b>ELEMENTO ESTUDIADO:</b>		AREA DE PASILLO N+0.00

<b>GRADO DE LESIÓN</b>		<b>AFECTACIÓN</b>		<b>LESIONES</b>							
BAJO		RESISTENCIA O CAPACIDAD		<b>LESIONES FISICAS</b>							
MEDIO	X	SERVICIO O DURABILIDAD		<b>HUMEDAD</b>		<b>SUCIEDAD</b>		<b>EROSION</b>			
ALTO		ASPECTO O CONFORT	X	1	DE OBRA	ENSUCIAMIENTO		1 ATMOSFERICA			
<b>ELEMENTO ESTRUCTURAL</b>		<b>CAUSAS</b>		2	CAPILAR	X	POR DEPÓSITO				
SI		DIRECTA		3	DE FILTRACIÓN	2	POR LAVADO DIFERENCIAL

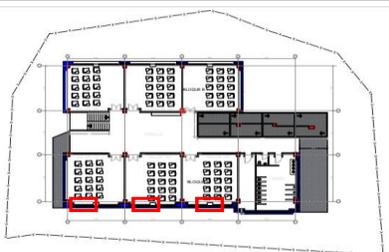
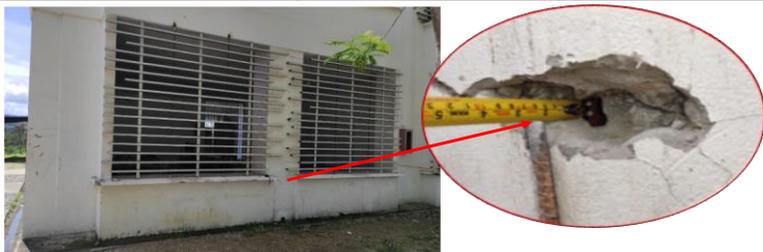
<b>POSGRADO EN PATOLOGIA E INTERVENCIÓN DE LAS CONSTRUCCIONES</b>				<b>LESION E3</b>		
<b>FICHA PATOLOGICA</b>								
<b>NOMBRE DEL PROYECTO:</b> INSTITUCIÓN EDUCATIVA NUEVO HORIZONTE - BLOQUE DE SECUNDARIA				<b>INSTITUCIÓN EDUCATIVA NUEVO HORIZONTE - BLOQUE DE SECUNDARIA</b>				
<b>ELABORACIÓN:</b> 20/04/2024		<b>DIRECCIÓN:</b> CALLE 21A No 1D - 58 B/ ALTO DE LAS ROSAS		<b>CIUDAD:</b> GIRARDOT CUNDINAMARCA		<b>FICHA No:</b> 10		
<b>LOCALIZACIÓN EN PLANO REFERENTE A: LESIONES</b>				<b>ELEMENTO ESTUDIADO:</b> MURO EN MAMPOSTERIA FACHADA PRINCIPAL EJE 1

<b>GRADO DE LESIÓN</b>		<b>AFECTACIÓN</b>		<b>LESIONES</b>				
BAJO		RESISTENCIA O CAPACIDAD		<b>LESIONES FISICAS</b>				
MEDIO	X	SERVICIO O DURABILIDAD		<b>HUMEDAD</b>		<b>SUCIEDAD</b>		<b>EROSION</b>
ALTO		ASPECTO O CONFORT	X	1 DE OBRA	ENSUCIAMIENTO	1	ATMOSFERICA	
<b>ELEMENTO ESTRUCTURAL</b>		<b>CAUSAS</b>		2 CAPILAR	1	POR DEPOSITO

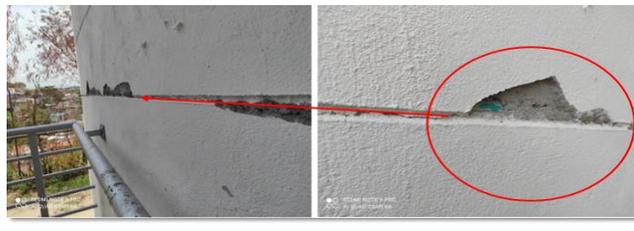
<b>POSGRADO EN PATOLOGIA E INTERVENCIÓN DE LAS CONSTRUCCIONES</b>				<b>LESION E6</b>		
<b>FICHA PATOLOGICA</b>								
<b>NOMBRE DEL PROYECTO:</b> INSTITUCIÓN EDUCATIVA NUEVO HORIZONTE - BLOQUE DE SECUNDARIA				<b>INSTITUCIÓN EDUCATIVA NUEVO HORIZONTE - BLOQUE DE SECUNDARIA</b>				
<b>ELABORACIÓN:</b> 20/04/2024		<b>DIRECCIÓN:</b> CALLE 21A No 1D - 58 B/ ALTO DE LAS ROSAS		<b>CIUDAD:</b> GIRARDOT CUNDINAMARCA		<b>FICHA No:</b> 11		
<b>LOCALIZACIÓN EN PLANO REFERENTE A: LESIONES</b>				<b>ELEMENTO ESTUDIADO:</b> VIGA DE BLOQUE B A NIVEL N+3.50

<b>GRADO DE LESIÓN</b>		<b>AFECTACIÓN</b>		<b>LESIONES</b>				
BAJO	X	RESISTENCIA O CAPACIDAD		<b>LESIONES FISICAS</b>				
MEDIO		SERVICIO O DURABILIDAD		<b>HUMEDAD</b>		<b>SUCIEDAD</b>		<b>EROSION</b>
ALTO		ASPECTO O CONFORT	X	1 DE OBRA	ENSUCIAMIENTO	1	ATMOSFERICA	
<b>ELEMENTO ESTRUCTURAL</b>		<b>CAUSAS</b>		2 CAPILAR	1	POR DEPOSITO

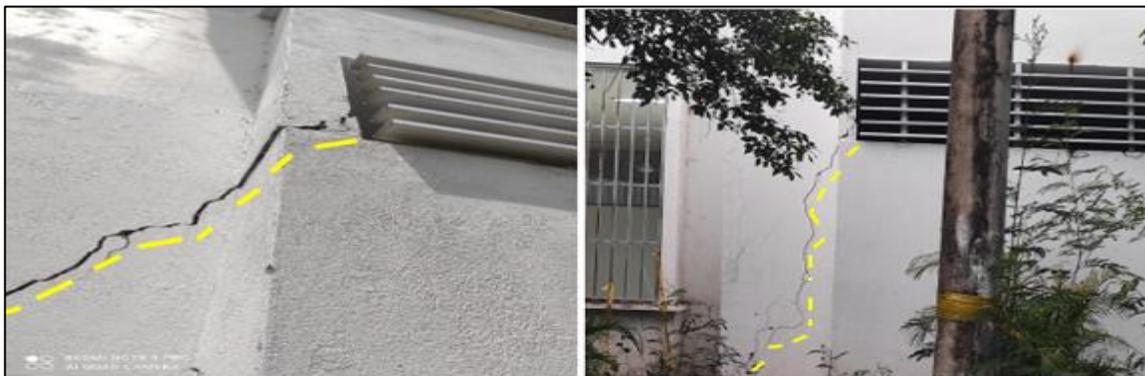
**Grado de severidad:** El espesor de la grieta es de 6 mm aproximadamente, por lo cual se cataloga como severa, debido a que la afectación de la sección transversal del elemento es mayor a un 50%.

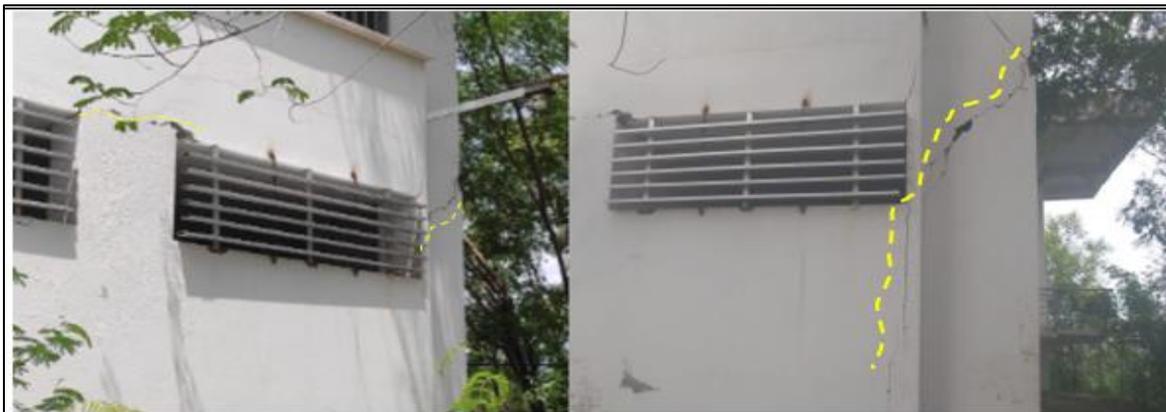
**Grado de severidad:** El espesor de la grieta traspasa el elemento (fractura), por lo cual se cataloga como severa, debido a que la afectación de la sección transversal del elemento mayor a un 80%.

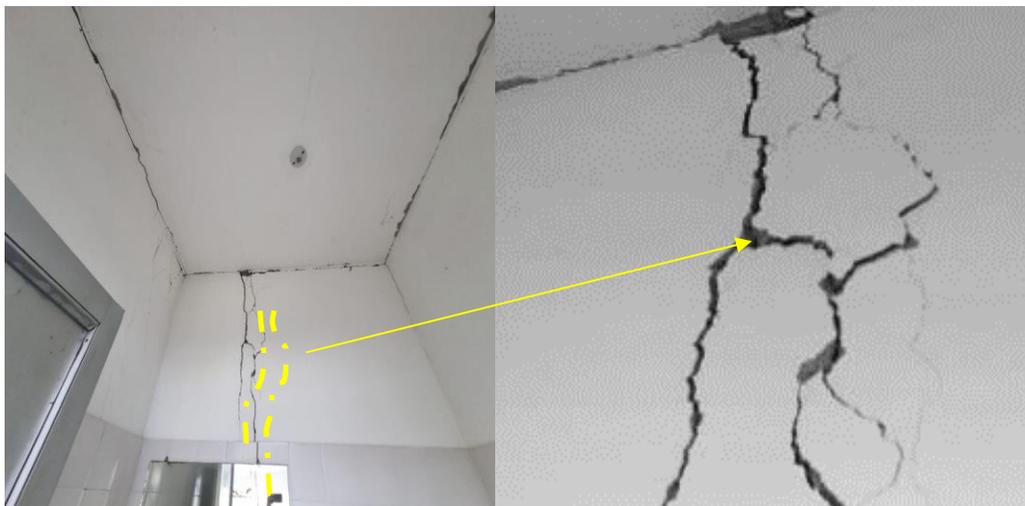
**Grado de severidad:** El espesor de la grieta es de 1.2 mm aproximadamente, por lo cual se cataloga como severa, debido a que la afectación de la sección transversal del elemento es mayor a un 50%.

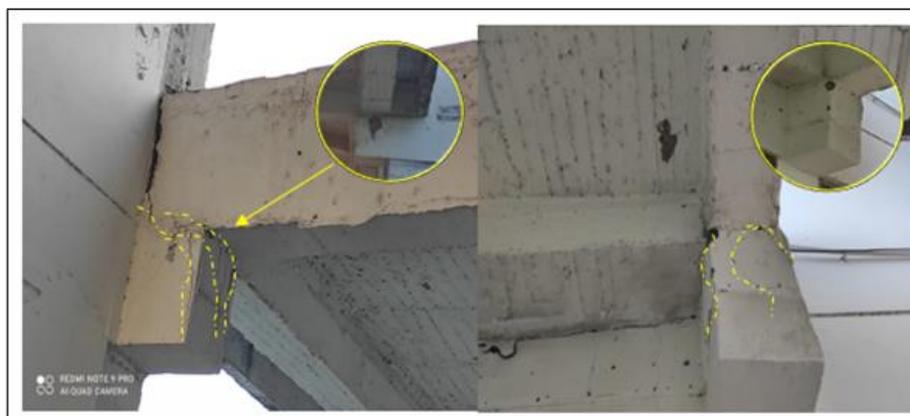
**Grado de severidad:** El espesor de la fisura oscila entre 0.06 mm aproximadamente, la afectación del elemento estructural se considera mayor al 60% del elemento.

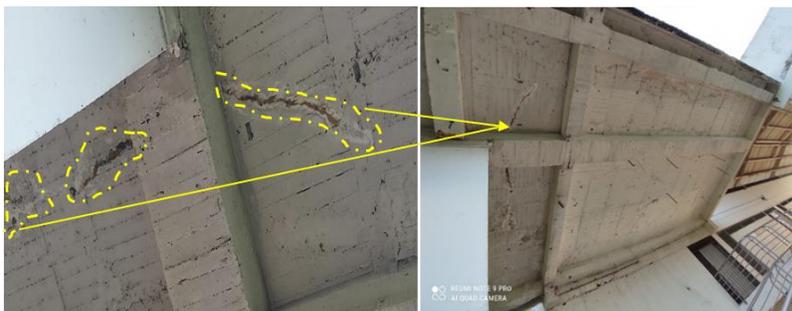
**Grado de severidad:** Leve, Eflorescencias con área de afectación menor al 15% del elemento estructural.

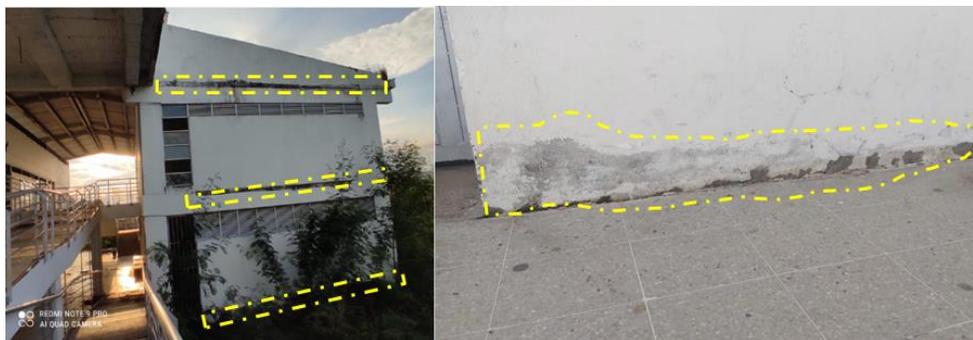
**Grado de severidad:** Leve, el área de afectación es menor al 30% del elemento estructural.

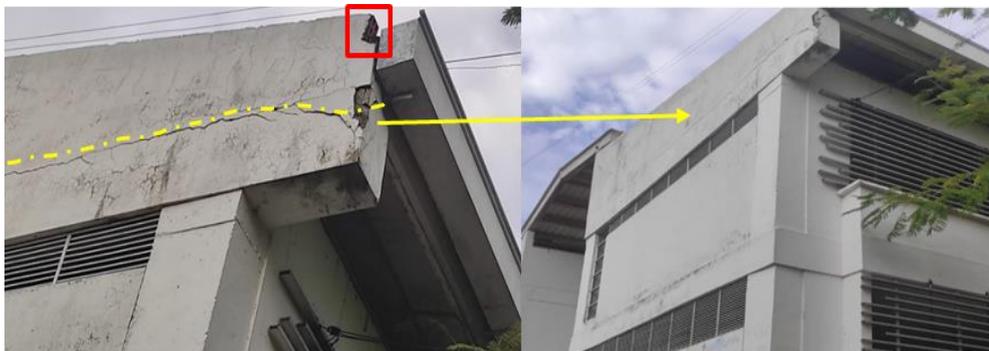
**Grado de severidad:** Moderado, Longitud entre el 20% y 50% del largo o ancho del elemento estructural y puede generar fisuras, cavidades o poros con calificación leve a moderada debido al lugar de la lesión se estima una longitud de 3.5m aproximadamente.

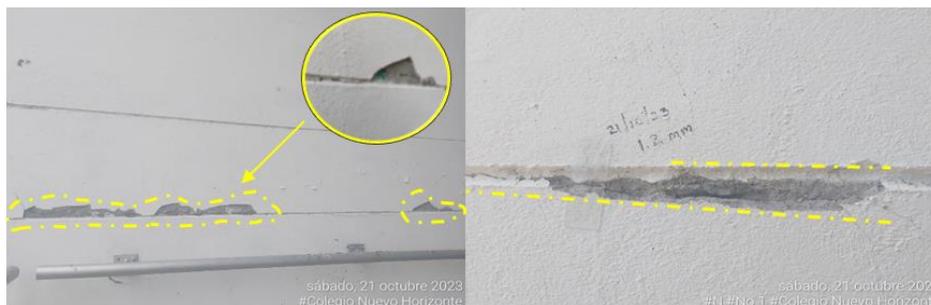
**Grado de severidad:** Leve, 10% del elemento estructural afectado en su sección longitudinal con presencia de fisura de 1.2 mm.

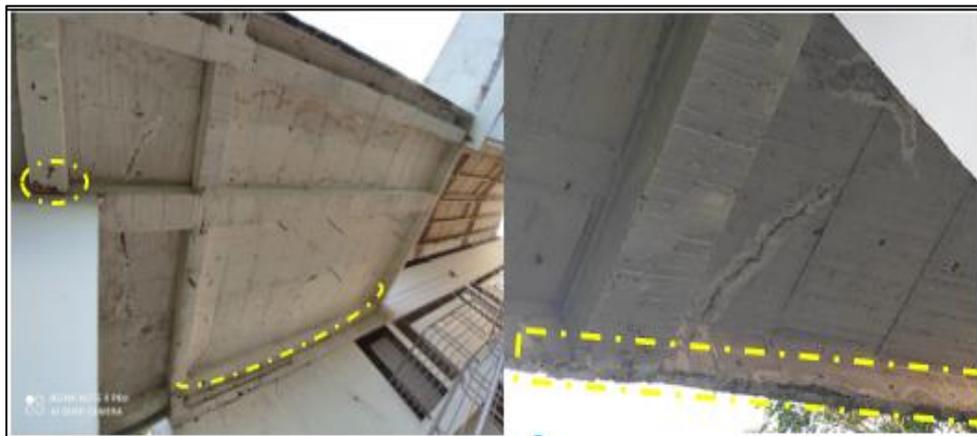
**Grado de severidad:** Leve -Moderado Variación de la sección transversal entre un 10%

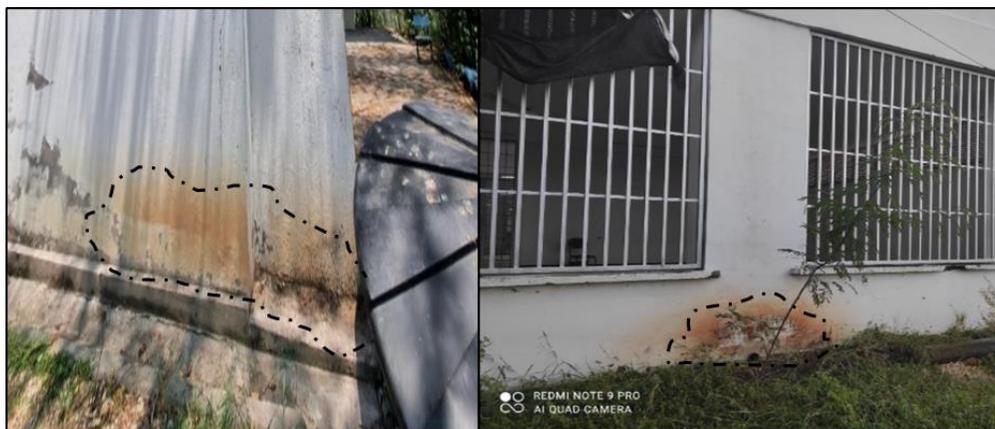
**Grado de leve:** Se considera leve toda vez que el área de afectación es menor al 20% del elemento.

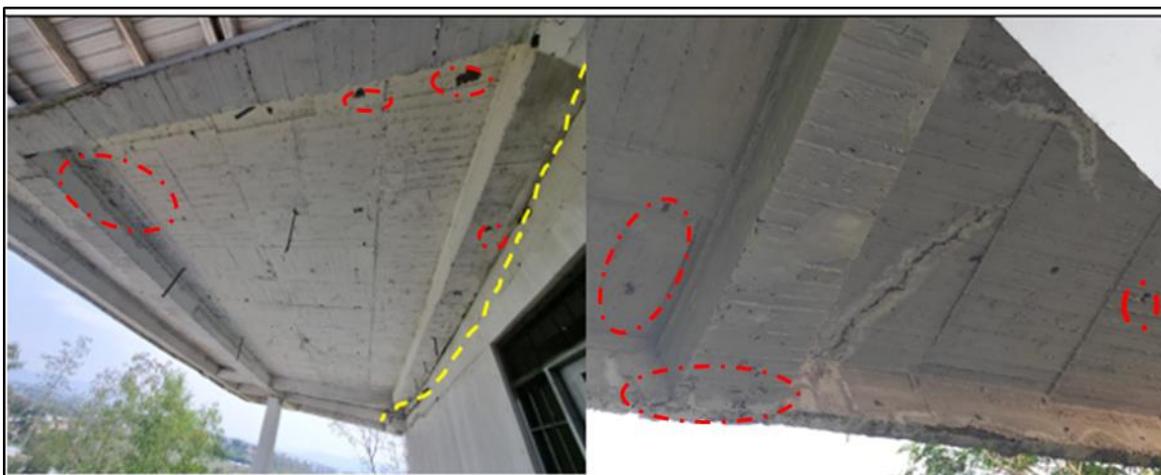
**Grado de severidad:** Moderado, Oquedades u hormigueros con diámetros entre 10 y 50 mm aproximadamente de diámetro y/o profundidad. En un 15% de la zona del elemento.
