**Estudio patológico realizado con ensayos no destructivos a la institución educativa  
manuela Beltrán sede san Jorge san Jorge – municipio de Girardot.**

**Corporación Universitaria Minuto de Dios**  
**Rectoría Cundinamarca**  
**Sede Girardot (Cundinamarca)**  
**Programa Ingeniería Civil**  
**abril de 2024**

**Monografía presentada como requisito para optar al título de especialistas**

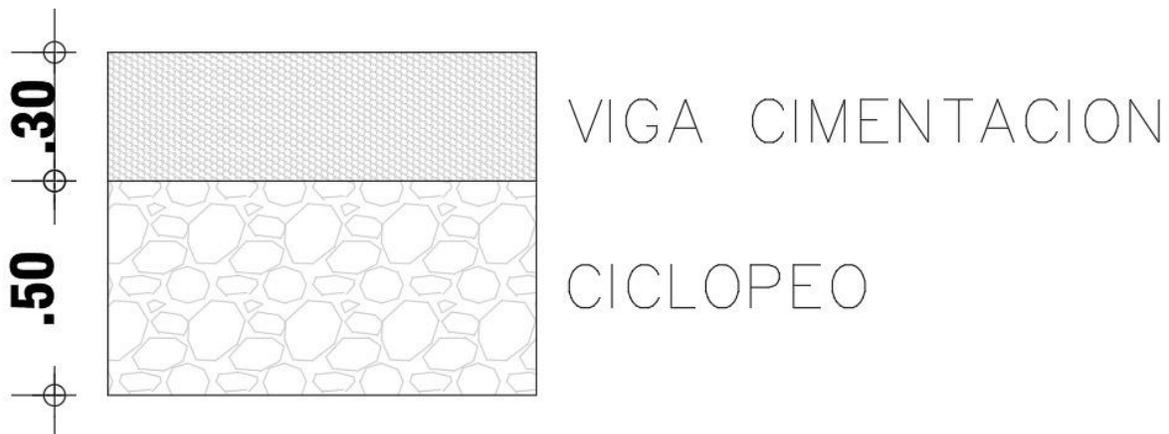
Figura 30. Corte de la cimentación módulo 2

Como se puede evidenciar la cimentación se encuentra en buenas condiciones y a la fecha de hoy no se manifiesta ningún tipo lesión que afecte directamente la estructura.

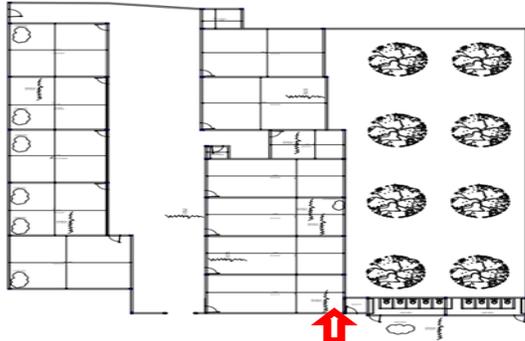
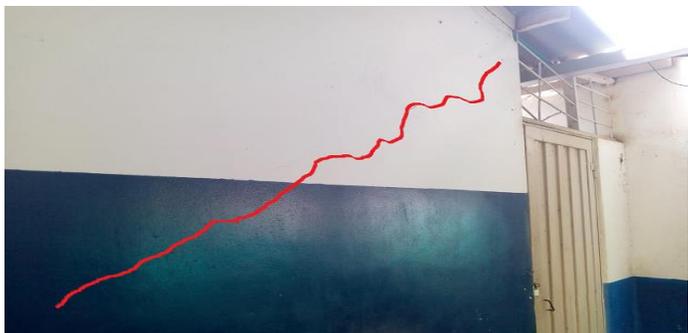
MD UNIMINUTO Corporación Universitaria Minuto de Dios Educación de calidad al alcance de todos		LEVANTAMIENTO DE LESIONES				FICHA N° 1		
		PACIENTE	INSTITUCION EDUCATIVA MANUELA BELTRAN					
LOCALIZACION DE LA LESION		UBICACIÓN	SALON N° 1/ MODUL.2	ELEMENTO	MURO

FISICAS	<b>HUMEDAD</b>		MECANICAS	<b>GRIETAS</b>		QUIMICAS - BIOLOGICAS	<b>EFLORESCENCIA</b>	
	OBRA			CARGA			EFLORESCIEN.	
	CAPILAR			DILATACION			<b>OXIDACION</b>	
	FILTRACION			<b>FISURAS</b>			PREVIA	
	CONDENSACION			SOPORTE			<b>CORROSION</b>	
	ACCIDENTAL			ACABADO	X		INMERSION	
	<b>SUCIEDAD</b>			<b>DESPRENDIMIENTO</b>			AIR. DIFER.	
	DE DEPOSITO			ACA. CONT.			GALVANIC.	
	LAV. DIFEREN.			ACA. X ELE.			INTERREG.	
	<b>EROSION</b>			<b>EROSION</b>			<b>ORGANIS. VEGETAL</b>	
ATMOSFERA		MECANICA		LIQUENES				
<b>ESCALA DE DAÑO</b>		<b>ACCION. CORRECTIV.</b>		ENSAYOS	DESTRUCTIV.		MUSGOS	
LEVE	X	REPARAR	X	NO DESTRUC.	X		MOHOS

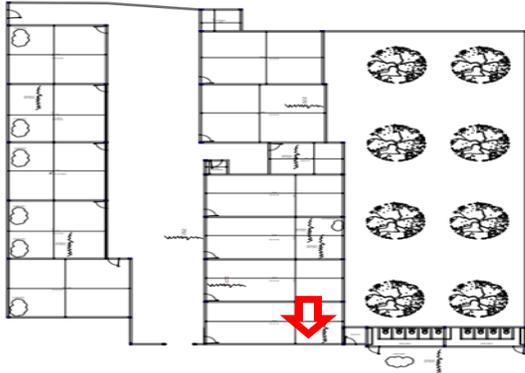
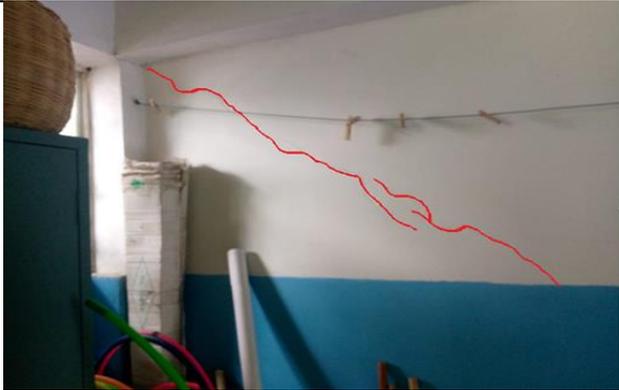
MD UNIMINUTO Corporación Universitaria Minuto de Dios Educación de calidad al alcance de todos		LEVANTAMIENTO DE LESIONES				FICHA N° 2	
		PACIENTE	INSTITUCION EDUCATIVA MANUELA BELTRAN				
LOCALIZACION DE LA LESION		UBICACIÓN	SALON N° 1/ MODUL.2	ELEMENTO	MURO

FISICAS	<b>HUMEDAD</b>		MECANICAS	<b>GRIETAS</b>		<b>EFLORESCENCIA</b>	
	OBRA			CARGA		EFLORESCIEN.	
	CAPILAR			DILATACION		<b>OXIDACION</b>	
	FILTRACION			<b>FISURAS</b>		PREVIA	
	CONDENSACION			SOPORTE		<b>CORROSION</b>	
	ACCIDENTAL			ACABADO	X	INMERSION	
	<b>SUCIEDAD</b>			<b>DESPRENDIMIENTO</b>		AIR. DIFER.	
	DE DEPOSITO			ACA. CONT.		GALVANIC.	
	LA V. DIFEREN.			ACA. X ELE.		INTERREG.	
	<b>EROSION</b>			<b>EROSION</b>		<b>ORGANIS. VEGETAL</b>	
ATMOSFERA		MECANICA		LIQUENES			
<b>ESCALA DE DAÑO</b>		<b>ACCION. CORRECTIV.</b>		<b>ENSAYOS</b>	DESTRUCTIV.		
LEVE	X	REPARAR	X		NO DESTRUC.	X	
MODERA.		CORREGIR		<b>CALIDAD DEL MATERIAL</b>	BUENO	X

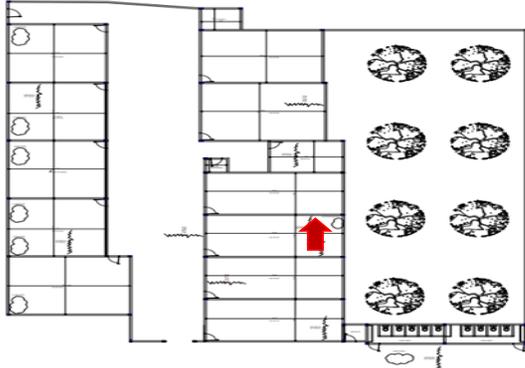
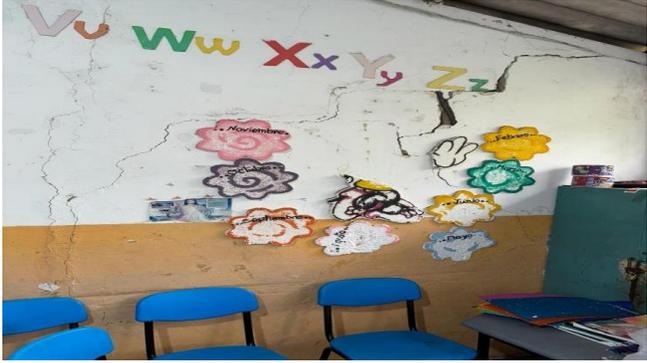
MD UNIMINUTO Corporación Universitaria Minuto de Dios Educación de calidad al alcance de todos		LEVANTAMIENTO DE LESIONES				FICHA N° 4			
		PACIENTE	INSTITUCION EDUCATIVA MANUELA BELTRAN						
LOCALIZACION DE LA LESION		UBICACIÓN	SALON N° 3/ MODUL.2	ELEMENTO	MURO

FISICAS	<b>HUMEDAD</b>		MECANICAS	<b>GRIETAS</b>		<b>EFLORESCENCIA</b>			
	OBRA			CARGA		EFLORESCIEN.			
	CAPILAR			DILATACION		<b>OXIDACION</b>			
	FILTRACION			<b>FISURAS</b>		PREVIA			
	CONDENSACION			SOPORTE	X	<b>CORROSION</b>			
	ACCIDENTAL			ACABADO		INMERSION			
	<b>SUCIEDAD</b>			<b>DESPRENDIMIENTO</b>		AIR. DIFER.			
	DE DEPOSITO			ACA. CONT.		GALVANIC.			
	LA V. DIFEREN.			ACA. X ELE.		INTERREG.			
	<b>EROSION</b>			<b>EROSION</b>		<b>ORGANIS. VEGETAL</b>			
ATMOSFERA		MECANICA		LIQUENES					
<b>ESCALA DE DAÑO</b>		<b>ACCION. CORRECTIV.</b>		QUIMICAS - BIOLOGICAS	MUSGOS				
LEVE		REPARAR			NO DESTRUC.	X	MOHOS		
MODERA.		CORREGIR	X	<b>CALIDAD DEL MATERIAL</b>	BUENO		<b>CAUSA DE LA LESION</b>

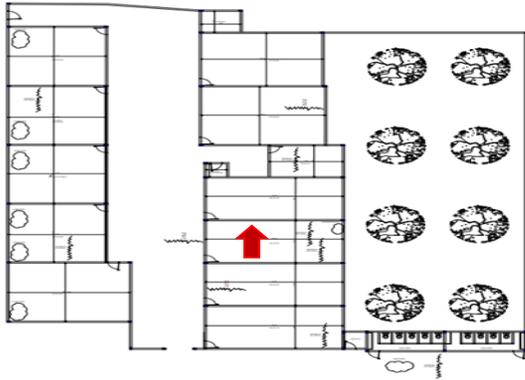
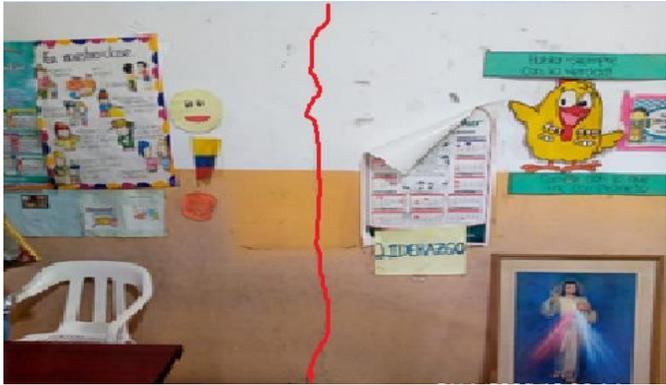
MD UNIMINUTO Corporación Universitaria Minuto de Dios Educación de calidad al alcance de todos		LEVANTAMIENTO DE LESIONES				FICHA N° 5	
		PACIENTE	INSTITUCION EDUCATIVA MANUELA BELTRAN				
		UBICACIÓN	SALON N° 3/ MODUL.2	ELEMENTO	MURO		
LOCALIZACION DE LA LESION			IDENTIFICACION DE LA LESION

FISICAS	<b>HUMEDAD</b>		MECANICAS	<b>GRIETAS</b>		<b>EFLORESCENCIA</b>	
	OBRA			CARGA		EFLORESCIEN.	
	CAPILAR			DILATACION		<b>OXIDACION</b>	
	FILTRACION			<b>FISURAS</b>		PREVIA	
	CONDENSACION			SOPORTE	X	<b>CORROSION</b>	
	ACCIDENTAL			ACABADO		INMERSION	
	<b>SUCIEDAD</b>			<b>DESPRENDIMIENTO</b>		AIR. DIFER.	
	DE DEPOSITO			ACA. CONT.		GALVANIC.	
	LAV. DIFEREN.			ACA. X ELE.		INTERREG.	
	<b>EROSION</b>			<b>EROSION</b>		<b>ORGANIS. VEGETAL</b>	
ATMOSFERA		MECANICA		LIQUENES			
<b>ESCALA DE DAÑO</b>		<b>ACCION. CORRECTIV.</b>		DESTRUCTIV.		MUSGOS	
LEVE		REPARAR		NO DESTRUC.	X	MOHOS	
MODERA.	X	CORREGIR	X	<b>CAUSA DE LA LESION</b>

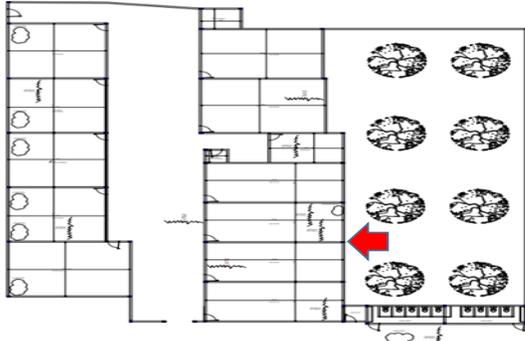
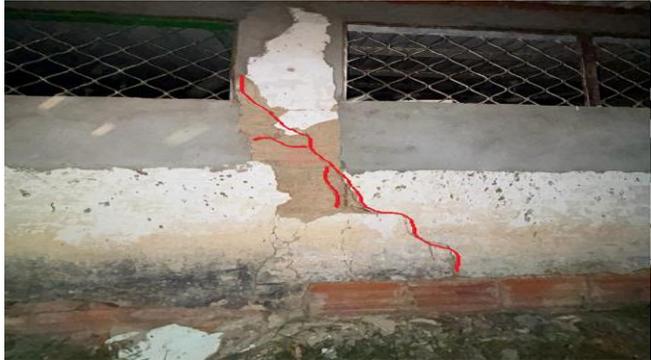
MD UNIMINUTO Corporación Universitaria Minuto de Dios Educación de calidad al alcance de todos		LEVANTAMIENTO DE LESIONES				FICHA N° 6	
		PACIENTE	INSTITUCION EDUCATIVA MANUELA BELTRAN				
LOCALIZACION DE LA LESION		UBICACIÓN	SALON N° 3/ MODUL.2	ELEMENTO	MURO

FISICAS	<b>HUMEDAD</b>		MECANICAS	<b>GRIETAS</b>		<b>EFLORESCENCIA</b>	
	OBRA			CARGA		EFLORESCIEN.	
	CAPILAR			DILATACION		<b>OXIDACION</b>	
	FILTRACION			<b>FISURAS</b>		PREVIA	
	CONDENSACION			SOPORTE		<b>CORROSION</b>	
	ACCIDENTAL			ACABADO		INMERSION	
	<b>SUCIEDAD</b>			<b>DESPRENDIMIENTO</b>		AIR. DIFER.	
	DE DEPOSITO			ACA. CONT.		GALVANIC.	
	LA V. DIFEREN.			ACA. X ELE.	X	INTERREG.	
	<b>EROSION</b>			<b>EROSION</b>		<b>ORGANIS. VEGETAL</b>	
ATMOSFERA		MECANICA		LIQUENES			
<b>ESCALA DE DAÑO</b>		<b>ACCION. CORRECTIV.</b>		DESTRUCTIV.		MUSGOS	
LEVE		REPARAR		NO DESTRUC.	X	MOHOS	
MODERA.		CORREGIR	X	<b>CAUSA DE LA LESION</b>		<b>CAUSA DE LA LESION</b>

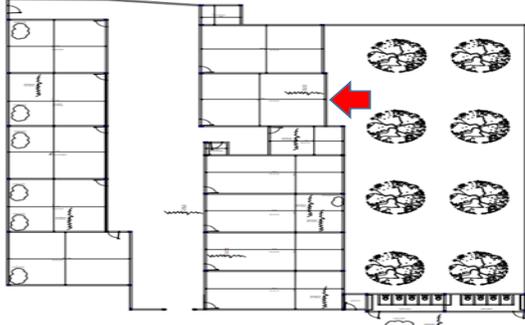
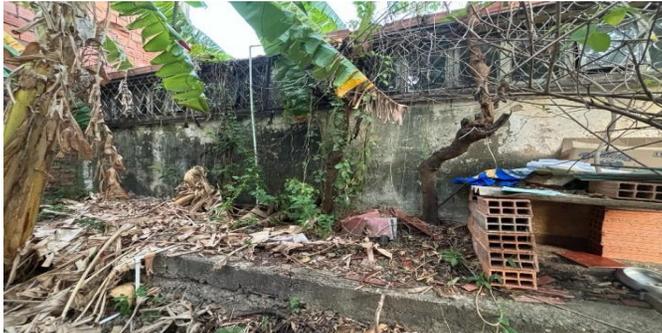
MD UNIMINUTO Corporación Universitaria Minuto de Dios Educación de calidad al alcance de todos		LEVANTAMIENTO DE LESIONES				FICHA N° 7		
		PACIENTE	INSTITUCION EDUCATIVA MANUELA BELTRAN					
LOCALIZACION DE LA LESION		UBICACIÓN		LINDERO POST. MOD. 2	ELEMENTO	MURO

FISICAS	<b>HUMEDAD</b>		MECANICAS	<b>GRIETAS</b>		QUIMICAS - BIOLOGICAS	<b>EFLORESCENCIA</b>	
	OBRA			CARGA			EFLORESCEN.	X
	CAPILAR			DILATACION			<b>OXIDACION</b>	
	FILTRACION	X		<b>FISURAS</b>			PREVIA	
	CONDENSACION			SOPORTE			<b>CORROSION</b>	
	ACCIDENTAL			ACABADO			INMERSION	
	<b>SUCIEDAD</b>			<b>DESPRENDIMIENTO</b>			AIR. DIFER.	
	DE DEPOSITO			ACA. CONT.			GALVANIC.	
	LAV. DIFEREN.			ACA. X ELE.			INTERREG.	
	<b>EROSION</b>			<b>EROSION</b>			<b>ORGANIS. VEGETAL</b>	
ATMOSFERA		MECANICA		LIQUENES				
<b>ESCALA DE DAÑO</b>		<b>ACCION. CORRECTIV.</b>		ENSAYOS	DESTRUCTIV.		MUSGOS	
LEVE		REPARAR		NO DESTRUC.	X	MOHOS	X

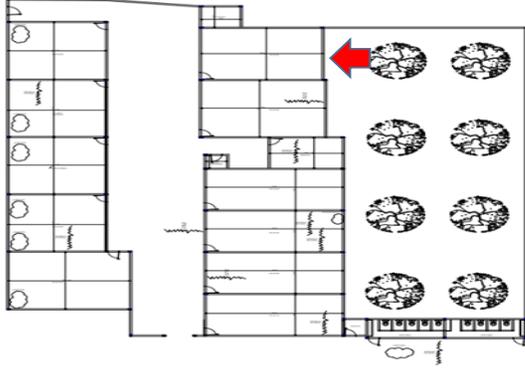
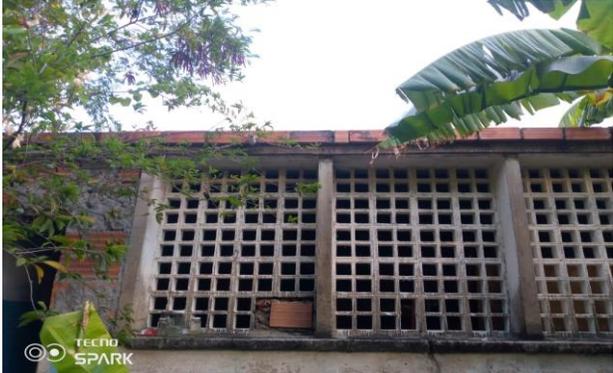
MD UNIMINUTO Corporación Universitaria Minuto de Dios Educación de calidad al alcance de todos		LEVANTAMIENTO DE LESIONES				FICHA N° 8	
		PACIENTE	INSTITUCION EDUCATIVA MANUELA BELTRAN				
LOCALIZACION DE LA LESION		UBICACIÓN	LINDERO POST. MOD. 2	ELEMENTO	MURO

FISICAS	<b>HUMEDAD</b>		MECANICAS	<b>GRIETAS</b>		<b>EFLORESCENCIA</b>	
	OBRA			CARGA		EFLORESCIEN.	
	CAPILAR			DILATACION		<b>OXIDACION</b>	
	FILTRACION	X		<b>FISURAS</b>		PREVIA	
	CONDENSACION			SOPORTE		<b>CORROSION</b>	
	ACCIDENTAL			ACABADO		INMERSION	
	<b>SUCIEDAD</b>			<b>DESPRENDIMIENTO</b>		AIR. DIFER.	
	DE DEPOSITO			ACA. CONT.		GALVANIC.	
	LA V. DIFEREN.			ACA. X ELE.		INTERREG.	
	<b>EROSION</b>			<b>EROSION</b>		<b>ORGANIS. VEGETAL</b>	
ATMOSFERA		MECANICA		LIQUENES			
<b>ESCALA DE DAÑO</b>		<b>ACCION. CORRECTIV.</b>		<b>ENSAYOS</b>	DESTRUCTIV.		
LEVE		REPARAR			NO DESTRUC.	X	
MODERA.		CORREGIR	X	<b>CALIDAD DEL MATERIAL</b>	BUENO

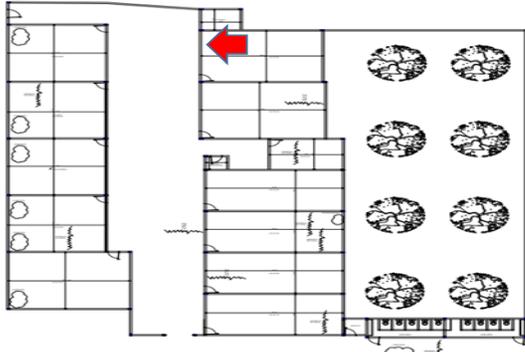
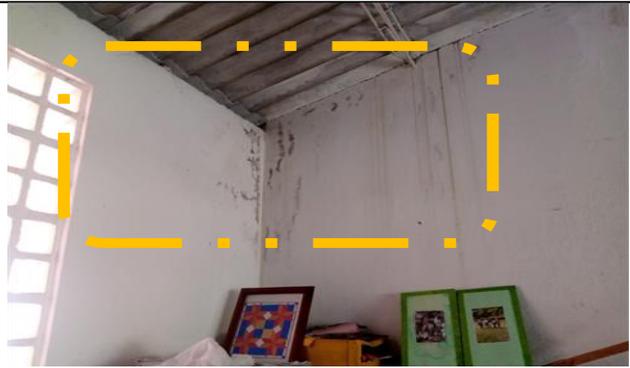
MD UNIMINUTO Corporación Universitaria Minuto de Dios Educación de calidad al alcance de todos		LEVANTAMIENTO DE LESIONES				FICHA N° 9		
		PACIENTE	INSTITUCION EDUCATIVA MANUELA BELTRAN					
UBICACIÓN		SALON N° 6	ELEMENTO	MURO				
LOCALIZACION DE LA LESION			IDENTIFICACION DE LA LESION

FISICAS	<b>HUMEDAD</b>		MECANICAS	<b>GRIETAS</b>		QUIMICAS - BIOLOGICAS	<b>EFLORESCENCIA</b>	
	OBRA			CARGA			EFLORESCIEN.	
	CAPILAR			DILATACION			<b>OXIDACION</b>	
	FILTRACION	X		<b>FISURAS</b>			PREVIA	
	CONDENSACION			SOPORTE			<b>CORROSION</b>	
	ACCIDENTAL			ACABADO			INMERSION	
	<b>SUCIEDAD</b>			<b>DESPRENDIMIENTO</b>			AIR. DIFER.	
	DE DEPOSITO			ACA. CONT.			GALVANIC.	
	LAV. DIFEREN.			ACA. X ELE.			INTERREG.	
	<b>EROSION</b>			<b>EROSION</b>			<b>ORGANIS. VEGETAL</b>	
ATMOSFERA		MECANICA		LIQUENES				
<b>ESCALA DE DAÑO</b>		<b>ACCION. CORRECTIV.</b>		<b>ENSAYOS</b>	DESTRUCTIV.		MUSGOS	
LEVE		REPARAR	X		NO DESTRUC.	X	MOHOS

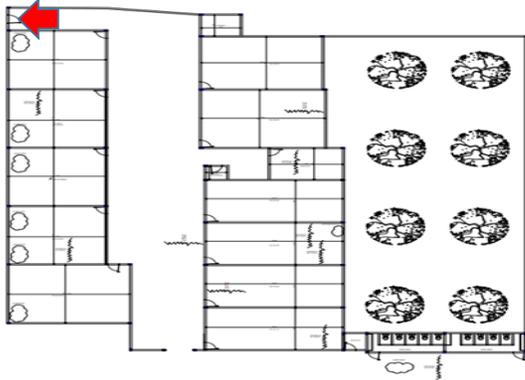
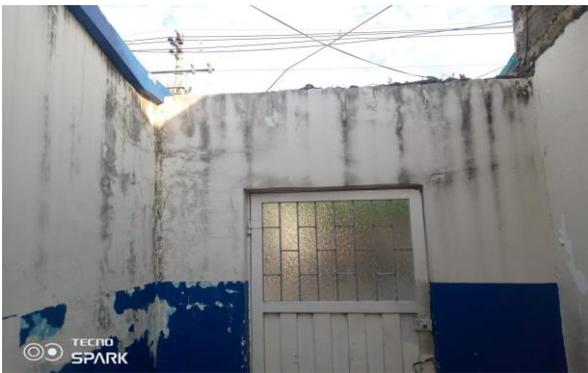
MD UNIMINUTO Corporación Universitaria Minuto de Dios Educación de calidad al alcance de todos		LEVANTAMIENTO DE LESIONES				FICHA N° 10		
		PACIENTE	INSTITUCION EDUCATIVA MANUELA BELTRAN					
UBICACIÓN		FACHADA INTERIOR MOD. 1	ELEMENTO	MURO				
LOCALIZACION DE LA LESION			IDENTIFICACION DE LA LESION

FISICAS	<b>HUMEDAD</b>		MECANICAS	<b>GRIETAS</b>		<b>EFLORESCENCIA</b>		
	OBRA			CARGA		EFLORESCIEN.		
	CAPILAR			DILATACION		<b>OXIDACION</b>		
	FILTRACION	X		<b>FISURAS</b>		PREVIA		
	CONDENSACION			SOPORTE		<b>CORROSION</b>		
	ACCIDENTAL			ACABADO		INMERSION		
	<b>SUCIEDAD</b>			<b>DESPRENDIMIENTO</b>		AIR. DIFER.		
	DE DEPOSITO			ACA. CONT.		GALVANIC.		
	LA V. DIFEREN.			ACA. X ELE.		INTERREG.		
	<b>EROSION</b>			<b>EROSION</b>		<b>ORGANIS. VEGETAL</b>		
ATMOSFERA		MECANICA		LIQUENES				
<b>ESCALA DE DAÑO</b>		<b>ACCION. CORRECTIV.</b>		<b>ENSAYOS</b>	DESTRUCTIV.			
LEVE		REPARAR	X		NO DESTRUC.	X

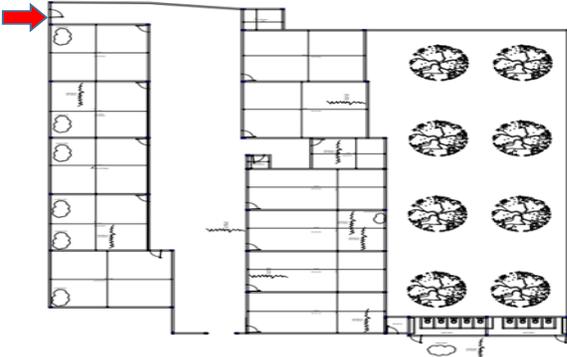
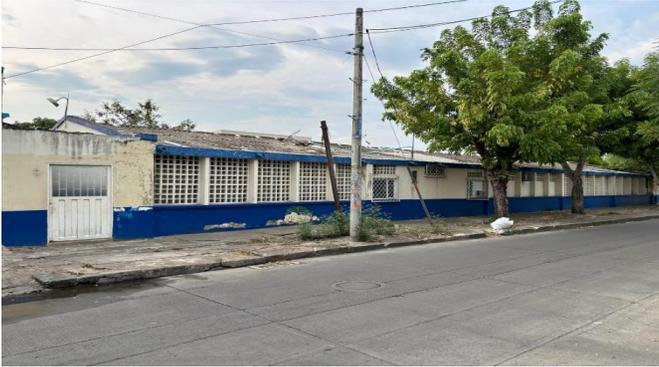
MD UNIMINUTO Corporación Universitaria Minuto de Dios Educación de calidad al alcance de todos		LEVANTAMIENTO DE LESIONES				FICHA N° 11	
		PACIENTE	INSTITUCION EDUCATIVA MANUELA BELTRAN				
UBICACIÓN		FACHADA PRINCIPAL	ELEMENTO	MURO			
LOCALIZACION DE LA LESION			IDENTIFICACION DE LA LESION

FISICAS	<b>HUMEDAD</b>		MECANICAS	<b>GRIETAS</b>		<b>EFLORESCENCIA</b>	
	OBRA			CARGA		EFLORESCIEN.	
	CAPILAR			DILATACION		<b>OXIDACION</b>	
	FILTRACION	X		<b>FISURAS</b>		PREVIA	
	CONDENSACION			SOPORTE		<b>CORROSION</b>	
	ACCIDENTAL			ACABADO		INMERSION	
	<b>SUCIEDAD</b>			<b>DESPRENDIMIENTO</b>		AIR. DIFER.	
	DE DEPOSITO	X		ACA. CONT.		GALVANIC.	
	LAV. DIFEREN.			ACA. X ELE.		INTERREG.	
	<b>EROSION</b>			<b>EROSION</b>		<b>ORGANIS. VEGETAL</b>	
ATMOSFERA		MECANICA		LIQUENES			
<b>ESCALA DE DAÑO</b>		<b>ACCION. CORRECTIV.</b>		QUIMICAS - BIOLOGICAS	MUSGOS		
LEVE		REPARAR	X		NO DESTRUC.	X	
MODERA.	X	CORREGIR			BUENO
