FICHA PATOLÓGICA

DESCRIPCIÓN DEL PROYECTO		INSTITUTO EDUCATIVO POLICARPA SALAVARRIETA UBICADO EN EL MUNICIPIO DE GIRARDOT-CUNDINAMARCA					
FECHA DE MEDICIÓN	18/03/2024	DIRECCIÓN	CARRERA 6 NO 40- 25 EN EL BARRIO KENNEDY	CIUDAD	GIRARDOT	N° DE FICHA	4

ELEMENTO AFECTADO
MURO LATERAL IZQUIERDO DEL BLOQUE DE BACHILLERATO

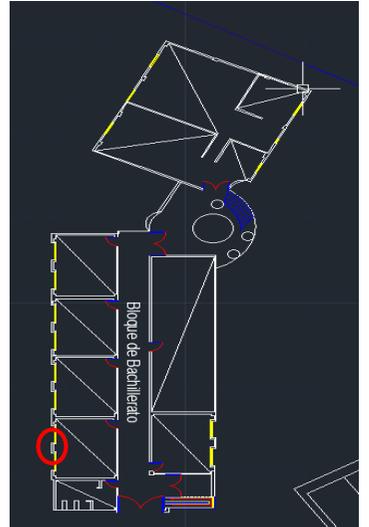
Bloque de Bachillerato

GRADO DE LESIÓN		ELEMENTO ESTRUCTURAL		URGENCIA DE INTERVENCIÓN	
LEVE		SI		LEVE	
MODERADO	X	NO	X	MEDIA	X
SEVERO				ALTA

DESCRIPCIÓN DE LA LESIÓN	POSIBLES CAUSAS	PREVENCIÓN
se observa una lesión mecánica la cual es un desprendimiento del muro por lo que tiene una clasificación de severidad moderada ya que el elemento aún no se observa tan afectado por esta circunstancia desde la parte visual	la causa probable de esta lesión puede estar vinculada a dos factores por el deterioro del material, la antigüedad del edificio y la exposición que tiene al ambiente.	Se aconseja implementar un programa de mantenimiento preventivo que incluya la limpieza, reparación y reemplazo de elementos según sea necesario. Esto puede ayudar a prevenir el deterioro y el desprendimiento de los elementos de construcción
