FICHA CALIFICACION

DESCRIPCIÓN DEL PROYECTO		INSTITUTO EDUCATIVO POLICARPA SALAVARRIETA UBICADO EN EL MUNICIPIO DE GIRARDOT-CUNDINAMARCA			
FECHA DE MEDICIÓN	18/03/2024	DIRECCIÓN	CARRERA 6 NO 40- 25 EN EL BARRIO KENNEDY	CIUDAD	GIRARDOT
				N° DE FICHA	6

**ELEMENTO AFECTADO**  
**VIGA EJE A BLOQUE DE BACHILLERATO**

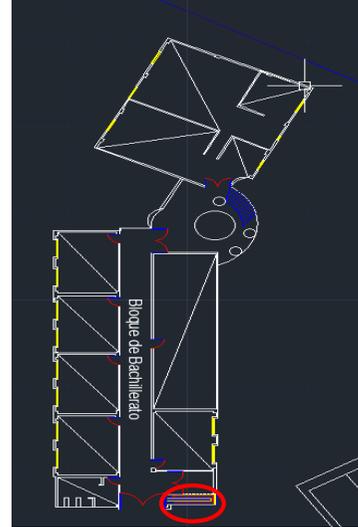
GRADO DE LESIÓN	ELEMENTO ESTRUCTURAL	URGENCIA DE INTERVENCIÓN
LEVE	SI	X
MODERADO	X	NO
SEVERO		ALTA

ENSAYOS REALIZADOS	CONCLUSIONES
PROFUNDIDAD DE CARBONATACIÓN	¿PRESENTA CARBONATACIÓN?
	SI
RESISTENCIA A COMPRESIÓN	¿RESISTE A LAS CARGAS APLICADAS?
	NO

DESCRIPCIÓN DE LA LESIÓN	POSIBLES CAUSAS	PREVENCIÓN
Podemos notar que tiene corrosión esta viga que se encuentra localizada en el eje A-1 o en las escaleras donde se observa un deterioro por parte de esta, esta es una lesión química donde tiene una severidad moderada.	la causa probable de esta lesión puede estar vinculada por la antigüedad de la estructura, además en el recubrimiento de la viga está deteriorado por el pasar del tiempo.	se aconseja implementar realizar inspecciones periódicas para detectar cualquier signo de corrosión y llevar a cabo el mantenimiento adecuado, como la reparación de recubrimientos dañados o la aplicación de tratamientos anticorrosivos adicionales.
