FICHA CALIFICACION

DESCRIPCIÓN DEL PROYECTO		INSTITUTO EDUCATIVO POLICARPA SALAVARRIETA UBICADO EN EL MUNICIPIO DE GIRARDOT-CUNDINAMARCA					
FECHA DE MEDICIÓN	18/03/2024	DIRECCIÓN	CARRERA 6 NO 40- 25 EN EL BARRIO KENNEDY	CIUDAD	GIRARDOT	N° DE FICHA	7

ELEMENTO AFECTADO
VIGA EJE A BLOQUE DE BACHILLERATO

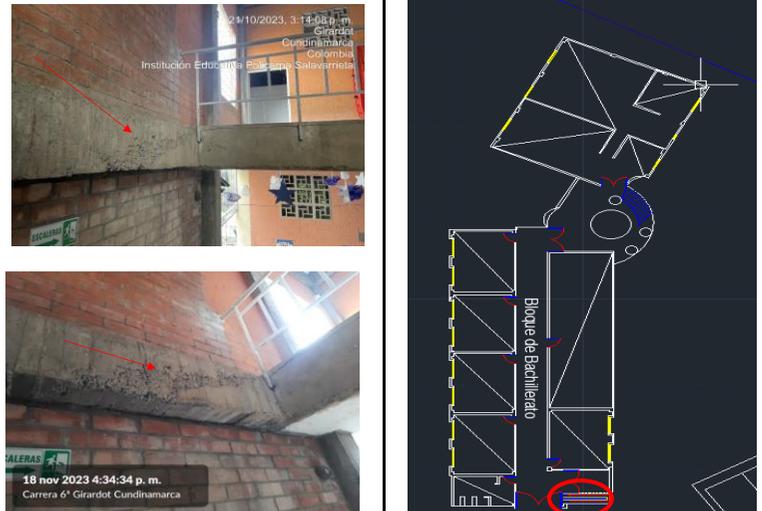
GRADO DE LESIÓN	ELEMENTO ESTRUCTURAL	URGENCIA DE INTERVENCIÓN
LEVE	SI	LEVE
MODERADO	X	MEDIA
SEVERO	NO	ALTA

DESCRIPCIÓN DE LA LESIÓN	POSIBLES CAUSAS	PREVENCIÓN
Podemos notar que tiene hormigoneo esta viga que se encuentra localizada en el eje A-1 o en las escaleras donde se observa un deterioro por parte de esta.	la causa probable de esta lesión puede estar vinculada a la mala ejecución del vaciado del concreto.	se aconseja Supervisar el vertido del concreto para asegurarte de que se realice de manera uniforme y sin interrupciones. Evita la segregación del concreto durante el vertido, lo que puede resultar en una mezcla de baja calidad
