FICHA CALIFICACION

DESCRIPCIÓN DEL PROYECTO		INSTITUTO EDUCATIVO POLICARPA SALAVARRIETA UBICADO EN EL MUNICIPIO DE GIRARDOT-CUNDINAMARCA				
FECHA DE MEDICIÓN	18/03/2024	DIRECCIÓN	CARRERA 6 NO 40- 25 EN EL BARRIO KENNEDY	CIUDAD	GIRARDOT	N° DE FICHA
						9

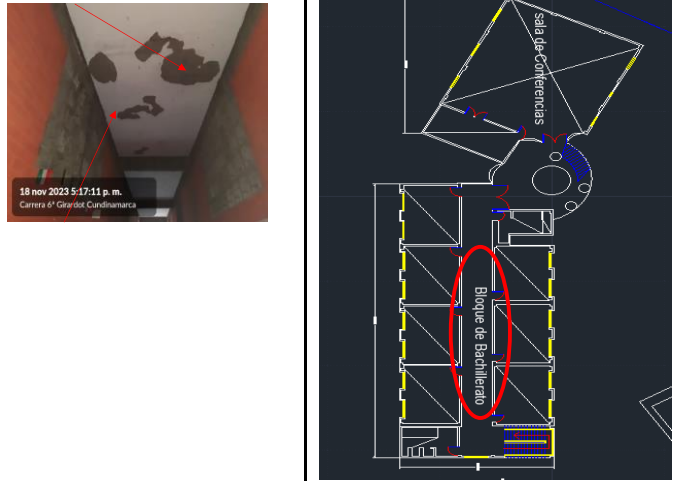
ELEMENTO AFECTADO
PLACA DE ENTRE PISO SEGUNDO PISO BLOQUE DE BACHILLERATO

GRADO DE LESIÓN	ELEMENTO ESTRUCTURAL	URGENCIA DE INTERVENCIÓN
LEVE	SI	LEVE
MODERADO	X NO	MEDIA
SEVERO		ALTA

DESCRIPCIÓN DE LA LESIÓN	POSIBLES CAUSAS	PREVENCIÓN
En el segundo piso se encuentra la placa que tiene desprendimiento la cual se observa que es el material de acabado de la placa el que se está desprendiendo	La causa probable de esta lesión puede estar vinculada a dos factores por el deterioro del material o la mala calidad, la antigüedad del edificio	Se aconseja implementar un programa de mantenimiento preventivo que incluya la limpieza, reparación y reemplazo de elementos según sea necesario. Esto puede ayudar a prevenir el deterioro y el desprendimiento de los elementos de construcción
