FICHA CALIFICACION

DESCRIPCIÓN DEL PROYECTO		INSTITUTO EDUCATIVO POLICARPA SALAVARRIETA UBICADO EN EL MUNICIPIO DE GIRARDOT-CUNDINAMARCA					
FECHA DE MEDICIÓN	18/03/2024	DIRECCIÓN	CARRERA 6 NO 40- 25 EN EL BARRIO KENNEDY	CIUDAD	GIRARDOT	N° DE FICHA	10

ELEMENTO AFECTADO
COLUMNA SEGUNDO PISO BLOQUE DE BACHILLERATO

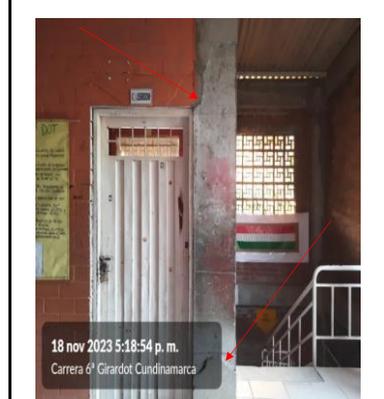
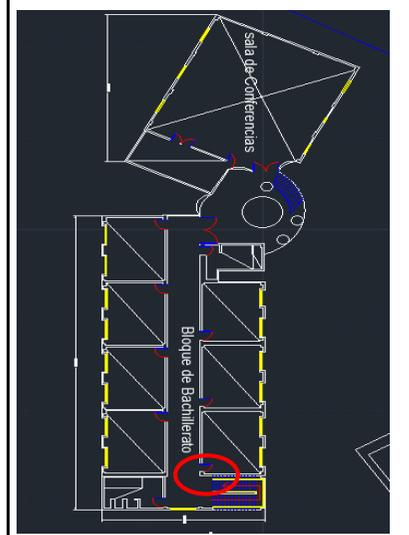
GRADO DE LESIÓN	ELEMENTO ESTRUCTURAL	URGENCIA DE INTERVENCIÓN
LEVE	SI	X
MODERADO	X	NO
SEVERO		ALTA

DESCRIPCIÓN DE LA LESIÓN	POSIBLES CAUSAS	PREVENCIÓN
En la columna que está ubicada al lado derecho de las escalares en el segundo, esta tiene una lesión Desagregación del hormigón o veces lo podemos ver como desprendimiento	La causa probable de esta lesión puede estar vinculada con la pérdida de propiedades del hormigón y cambia de color, además está expuesto a un ambiente de humedad donde los ácidos atacan más en su superficie	Se aconseja implementar un programa de mantenimiento preventivo que incluya la limpieza, reparación y reemplazo de elementos según sea necesario. Esto puede ayudar a prevenir el deterioro y el desprendimiento de los elementos de construcción
