FICHA CALIFICACION

DESCRIPCIÓN DEL PROYECTO		INSTITUTO EDUCATIVO POLICARPA SALAVARRIETA UBICADO EN EL MUNICIPIO DE GIRARDOT-CUNDINAMARCA					
FECHA DE MEDICIÓN	18/03/2024	DIRECCIÓN	CARRERA 6 NO 40- 25 EN EL BARRIO KENNEDY	CIUDAD	GIRARDOT	N° DE FICHA	10

**ELEMENTO AFECTADO**  
VIGA DE ENTREPISO-BLOQUE DE BACHILLERATO

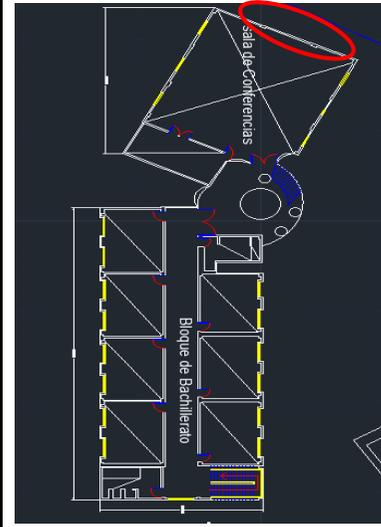
Bloque de Bachillerato

GRADO DE LESIÓN	ELEMENTO ESTRUCTURAL	URGENCIA DE INTERVENCIÓN
LEVE	SI	X
MODERADO	X	NO
SEVERO		ALTA

ENSAYOS REALIZADOS	CONCLUSIONES	
PROFUNDIDAD DE CARBONATACIÓN	¿PRESENTA CARBONATACIÓN?	
	SI	
RESISTENCIA A COMPRESIÓN	¿RESISTE A LAS CARGAS APLICADAS?	
	NO	X

DESCRIPCIÓN DE LA LESIÓN	POSIBLES CAUSAS	PREVENCIÓN
En la columna que está ubicada al lado derecho de las escalares en el segundo, esta tiene una lesión Desagregación del hormigón o veces lo podemos ver como desprendimiento	La causa probable de esta lesión puede estar vinculada con la pérdida de propiedades del hormigón y cambia de color, además está expuesto a un ambiente de humedad donde los ácidos atacan más en su superficie	Se aconseja implementar un programa de mantenimiento preventivo que incluya la limpieza, reparación y reemplazo de elementos según sea necesario. Esto puede ayudar a prevenir el deterioro y el desprendimiento de los elementos de construcción
