**DIAGNOSTICO ESTRUCTURAL  
INSTITUCION EDUCATIVA POLICARPA SALAVARRIETA  
Carrera 6 No 40- 25  
GIRARDOT – CUNDINAMARCA**

**BLOQUE AULAS**

**ING. JAVIER MORALES LONDOÑO  
M.P. 25202-61499 Cnd.**

**BOGOTA  
MAYO DE 2023**

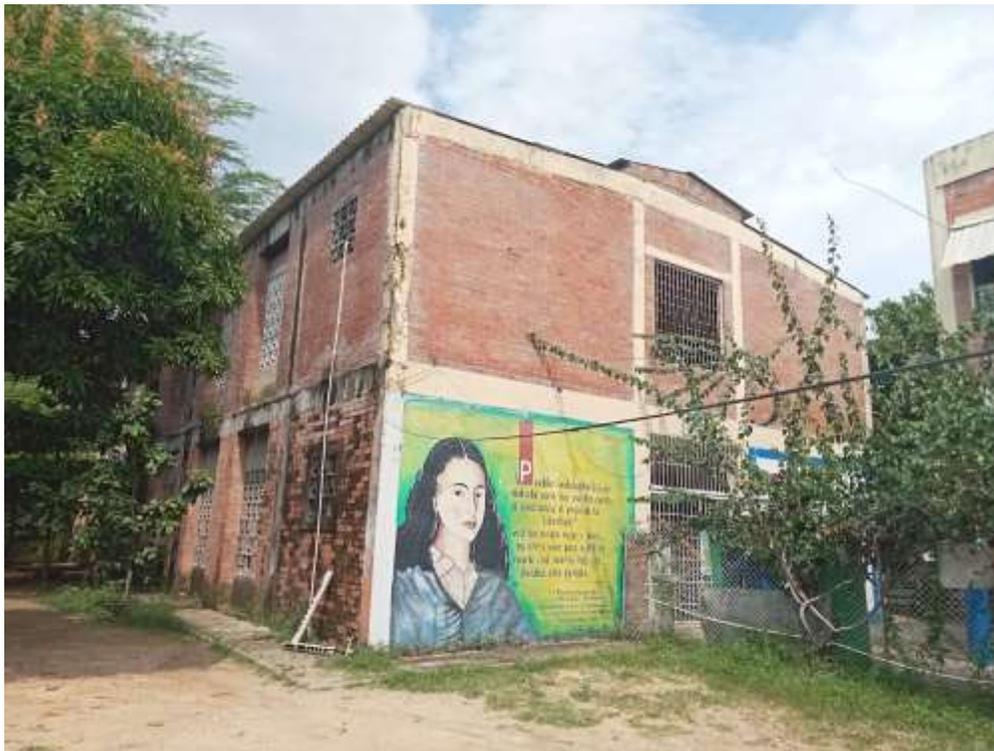
*Figura 2 – Vista general de la edificación – Fuente: Autor*

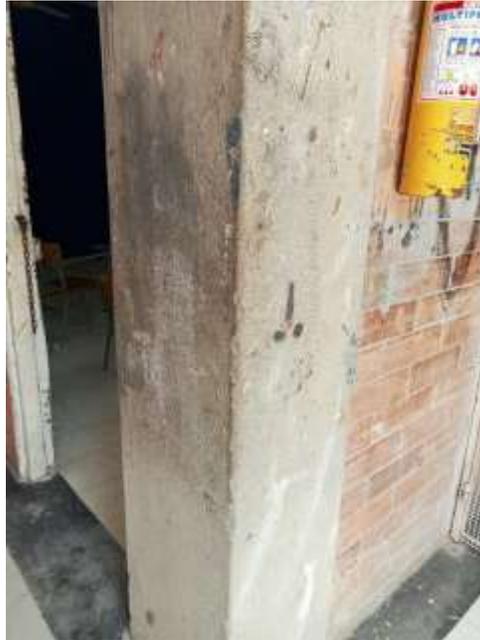
Las columnas tienen dimensiones entre 0.40 y 0.30m. La placa de piso consiste en un sistema de losa aligerada con una altura total de 0.40m, con loseta inferior.

Figura 3 – Vista de columna típica– Fuente: Autor

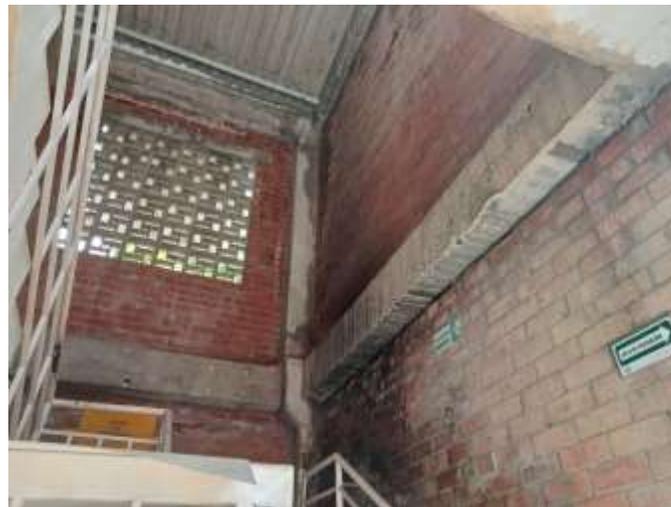
Figura 4 - Vista de vigas de piso– Fuente: Autor

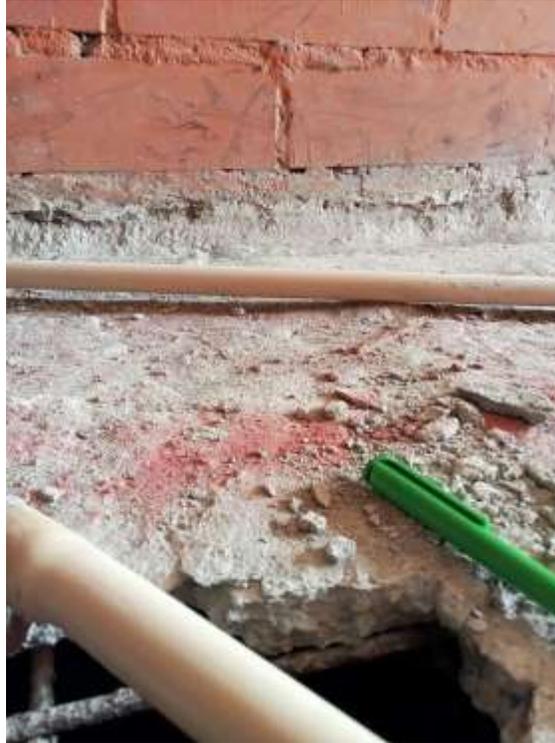
De acuerdo con la inspección, las viguetas de la losa aligerada se encuentran espaciadas aproximadamente cada 0.75m, y se presume que su ancho es de 0.10m. Lo anterior se detectó mediante la percusión de la placa al ser golpeada con un madero.

*Figura 4 – Vista de losa aligerada de piso– Fuente: Autor*

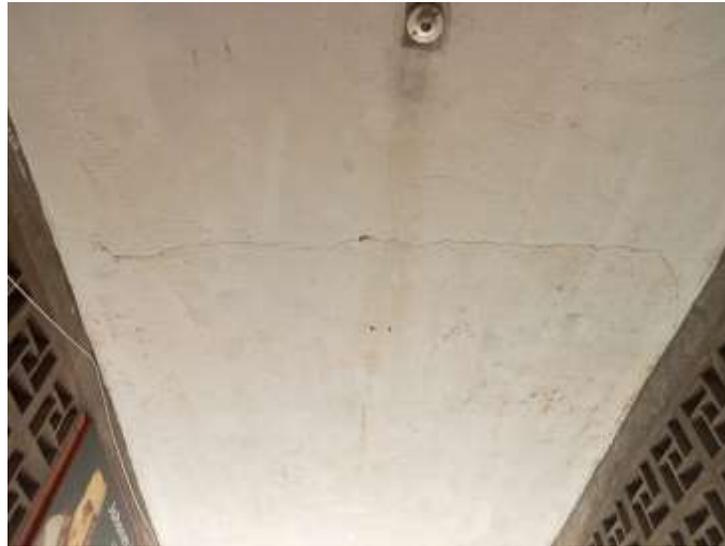
De acuerdo las directivas, la alerta se despertó debido a la aparición de unas fisuras transversales a la losa del pasillo en la parte inferior y el aparente daño de la placa en la parte superior.

*Figura 5 – Vista de fisura transversal inferior en la losa – Fuente: Autor*

b) Las fisuras que aparecen en la parte inferior de la placa (ver figura 5), corresponde a fisuras en la loseta inferior, la cual se señala en la siguiente figura:

- b) Las fisuras en la loseta inferior no son una amenaza para el buen funcionamiento de la losa. Se pueden generar dilataciones con disco, pero teniendo cuidado de no trozar la malla que la conforma.
- c) Se recomienda de ser posible, en un futuro, la demolición de la loseta inferior y su reemplazo con un cieloraso liviano tipo drywall o PVC.

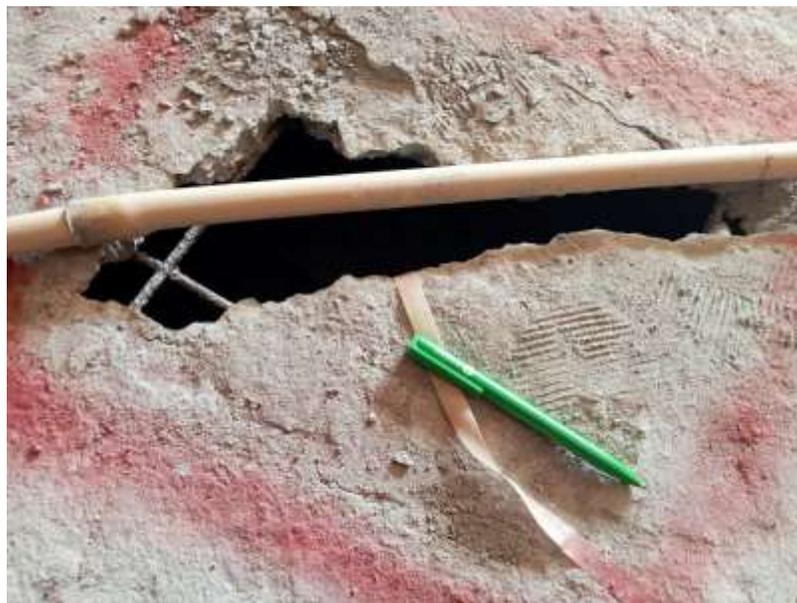
*Figura 6 – Detalle de daño aparente en la losa de piso – Fuente: Autor*

c) Con respecto a la loseta superior, ésta fue fracturada debido al martilleo durante los trabajos que se ejecutaron, sin embargo, la estabilidad propia de la losa está dada por las viguetas transversales y no por la losa, la cual cumple la función de bridar una superficie de circulación segura.

a) La losa superior se puede reparar, mediante la colocación de una malla electrosoldada con grafil de 4mm cada 15 y la posterior fundida de unos 2 cm de concreto, incluyendo la reparación local de la zona afectada.

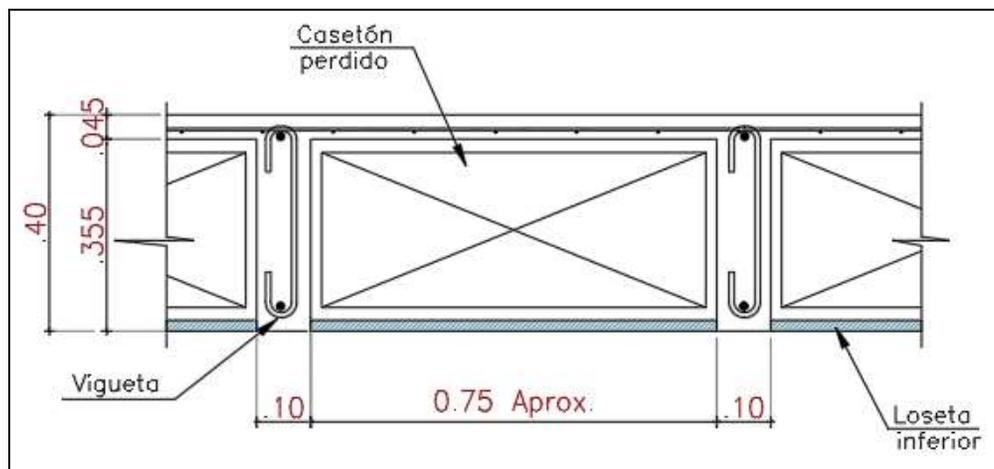
Figura 7 – Detalle de losa aligerada – Fuente: Autor

La loseta inferior en una losa aligerada no hace parte del sistema de resistencia de la placa sino corresponde a un elemento arquitectónico que le brinda un acabado inferior liso a la losa de piso.

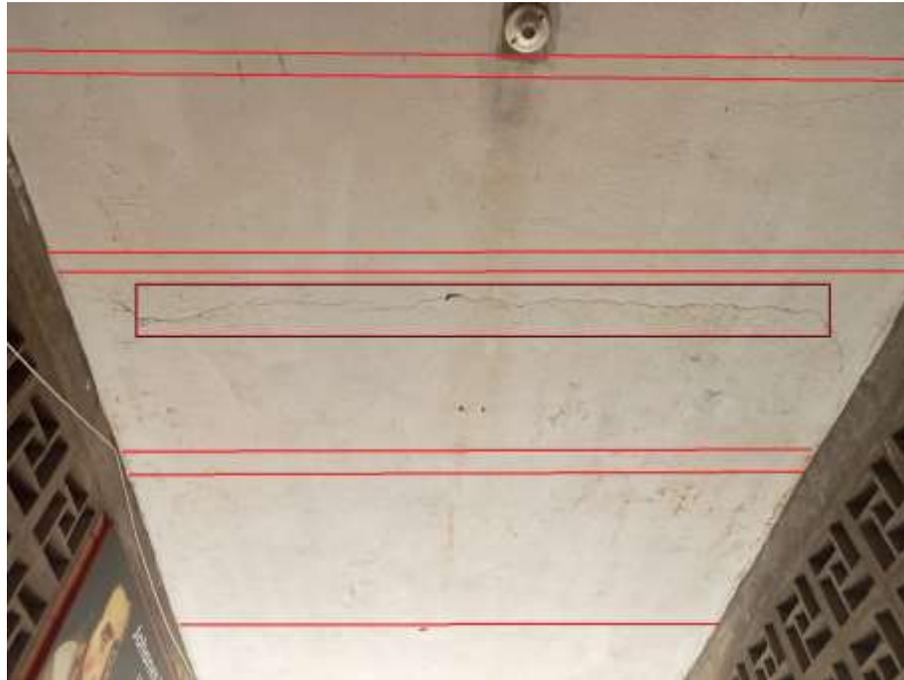
Las fisuras coinciden con la localización de las viguetas transversales, y se pudieron ocasionar por cambios térmicos importantes y también por el martilleo a la losa durante las labores para instalar ductos eléctricos. (Ver figura 8).

*Figura 8 – Localización de fisuras con respecto a viguetas – Fuente: Autor*
