FICHA CALIFICACION

DESCRIPCIÓN DEL PROYECTO		INSTITUTO EDUCATIVO POLICARPA SALAVARRIETA UBICADO EN EL MUNICIPIO DE GIRARDOT-CUNDINAMARCA					
FECHA DE MEDICIÓN	18/03/2024	DIRECCIÓN	CARRERA 6 NO 40- 25 EN EL BARRIO KENNEDY	CIUDAD	GIRARDOT	N° DE FICHA	3

ELEMENTO AFECTADO
MURO DEL BLOQUE DEL COMEDOR

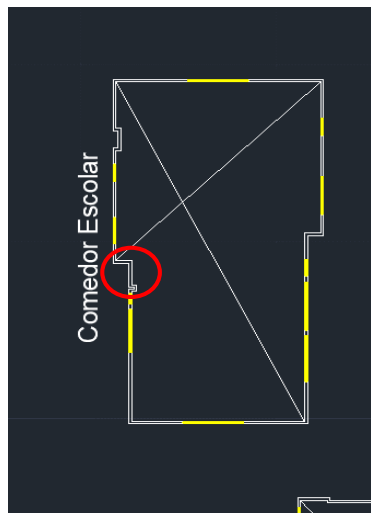
Comedor Escolar

GRADO DE LESIÓN	ELEMENTO ESTRUCTURAL	URGENCIA DE INTERVENCIÓN
LEVE	SI	LEVE
MODERADO	NO	MEDIA
SEVERO	X	ALTA

DESCRIPCIÓN DE LA LESIÓN	POSIBLES CAUSAS	PREVENCIÓN
En el bloque del comedor se observa una lesión la cual es una fisura de 2 mm de ancho la cual se puede identificar como una lesión mecánica	la causa probable de esta lesión que es una fisura por asentamiento continuo es debido al suelo sobre el cual está construida la estructura la cual se mueve o se comprime con el tiempo, por lo que puede provocar fisuras en las paredes.	Se aconseja hacer sistemas de drenaje adecuados y una planificación adecuada de la gestión de aguas pluviales alrededor de la estructura.
