FICHA CALIFICACION

DESCRIPCIÓN DEL PROYECTO		INSTITUTO EDUCATIVO POLICARPA SALAVARRIETA UBICADO EN EL MUNICIPIO DE GIRARDOT-CUNDINAMARCA					
FECHA DE MEDICIÓN	18/03/2024	DIRECCIÓN	CARRERA 6 NO 40- 25 EN EL BARRIO KENNEDY	CIUDAD	GIRARDOT	N° DE FICHA	1

ELEMENTO AFECTADO
Muro Lateral Izquierdo Del Bloque De Primaria En El Salón De Preescolar

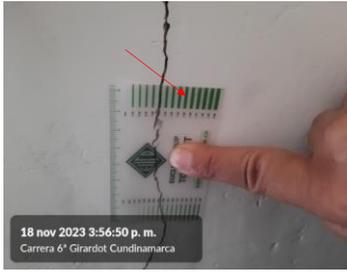
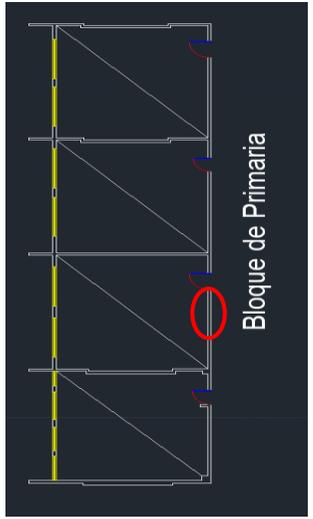
GRADO DE LESIÓN		ELEMENTO ESTRUCTURAL		URGENCIA DE INTERVENCIÓN	
LEVE	SI			LEVE	
MODERADO	NO		X	MEDIA	X
SEVERO	X			ALTA

DESCRIPCIÓN DE LA LESIÓN	POSIBLES CAUSAS	PREVENCIÓN
Esta fisura se encuentra en el área del salón de preescolar, donde su clasificación es una lesión mecánica con una severidad severa con respecto al elemento donde se encuentra.	la causa probable de esta lesión es que puede ser una fisura por asentamiento continuo y puede ser debido al suelo sobre el cual está construida la estructura la cual se mueve o se comprime con el tiempo, por lo que puede provocar fisuras en las paredes, techos o cimientos.	Se aconseja hacer sistemas de drenaje adecuados y una planificación adecuada de la gestión de aguas pluviales alrededor de la estructura.
