**UNIMINUTO**  
Corporación Universitaria Minuto de Dios

“SUPERVISION DE MEJORAMIENTO VIAL DEL BARRIO EL RUBI MUNICIPIO DE  
MOSQUERA”

NOVIEMBRE DEL 2016

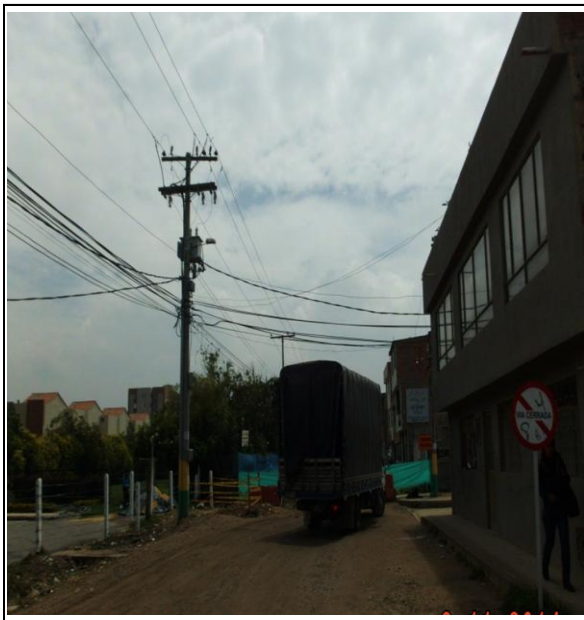
FOTOGRAFÍA N°	0001	FECHA:		JORNADA	
<b>DESCRIPCIÓN</b>					
TRANSITO DE VEHICULOS DE CARGA POR ESTRUCTURAS NO APTAS PARA ESTE TIPO DE VEHICULOS Y LA CONTAMINACION AUDITIVA Y HUMO VEHICULAR.

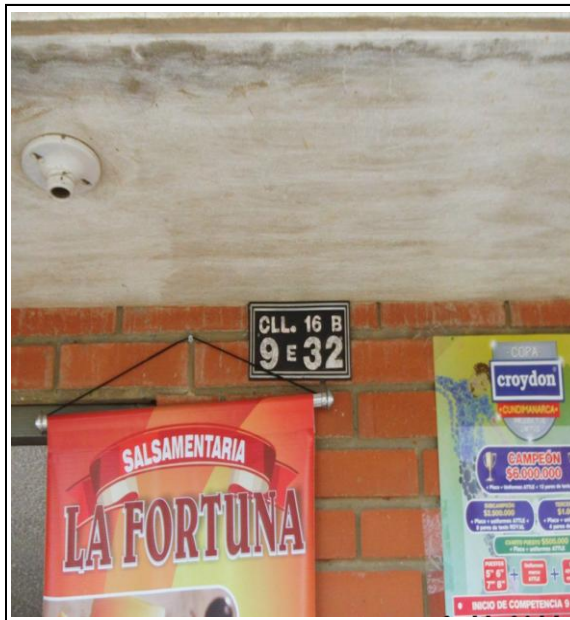
FOTOGRAFÍA N°	0002	FECHA:		JORNADA	
<b>DESCRIPCIÓN</b>					
AFECTACION ECONOMICA A LOCALES COMERCIALES POR LA POLUCION DE POLVO Y LA AUCENCIA DE POSIBLES CONSUMIDORES

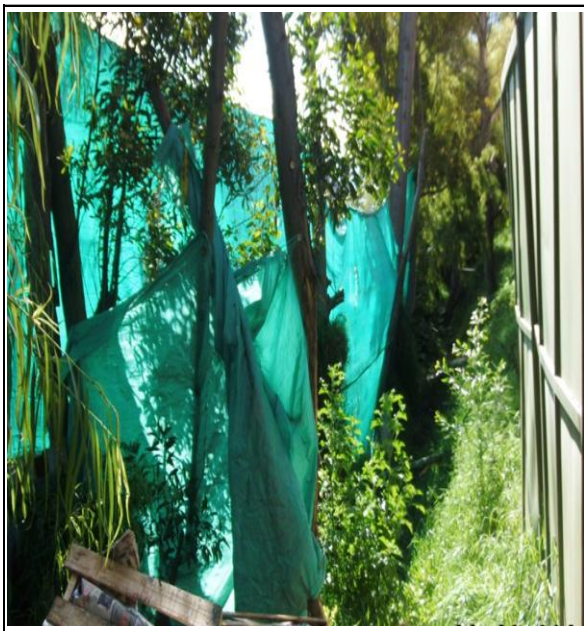
FOTOGRAFÍA N°	0003	FECHA:		JORNADA	
<b>DESCRIPCIÓN</b>					
APOSAMIENTO DE AGUAS NEGRAS Y GENERACION DE ESPACIOS PARA BOTADERO DE BASURAS Y GENERACION DE MOSQUITOS Y MALOS OLORES

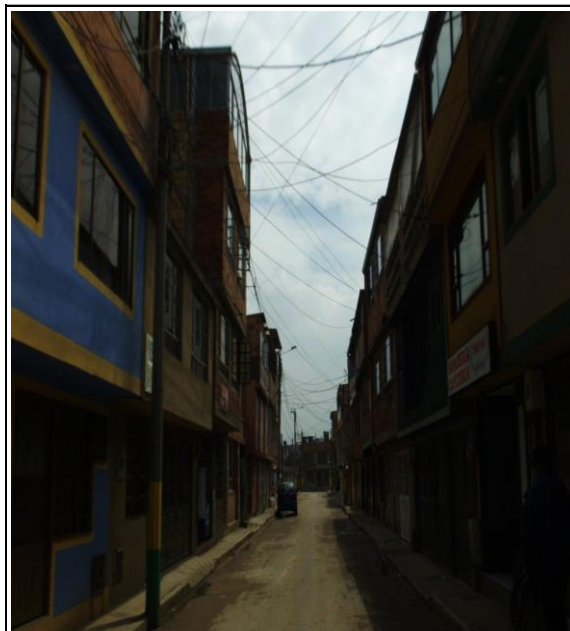
FOTOGRAFÍA N°	0004	FECHA:		JORNADA	
<b>DESCRIPCIÓN</b>					
DAÑO EN ESTRUCTURAS HABITABLES POR VIBRACION DE VEHICULOS DE CARGA

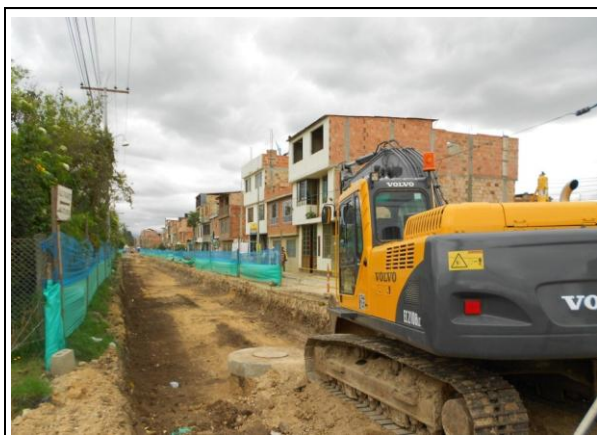
FOTOGRAFÍA N°	0001	FECHA:		JORNADA	
<b>DESCRIPCIÓN</b>					
EXCAVACION MECANICA EN UNA PROFUNDIDAD DE 0.90 MTS

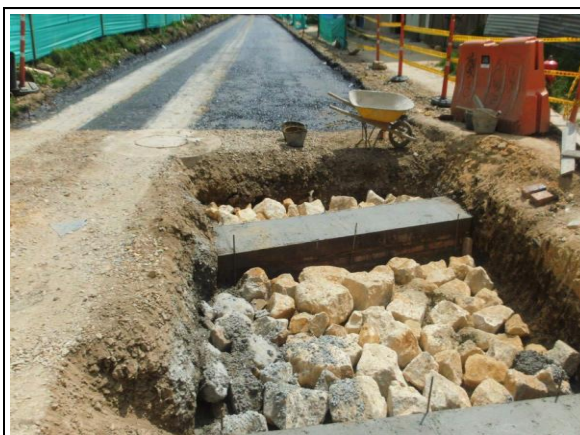
FOTOGRAFÍA N°	0002	FECHA:		JORNADA	
<b>DESCRIPCIÓN</b>					
MEJORAMIENTO EN RAJON Y RECUBRIMIENTO EN CONCRETO DEL TUBO PLASTICO PARA SISTEMA DE SUMIDEROS

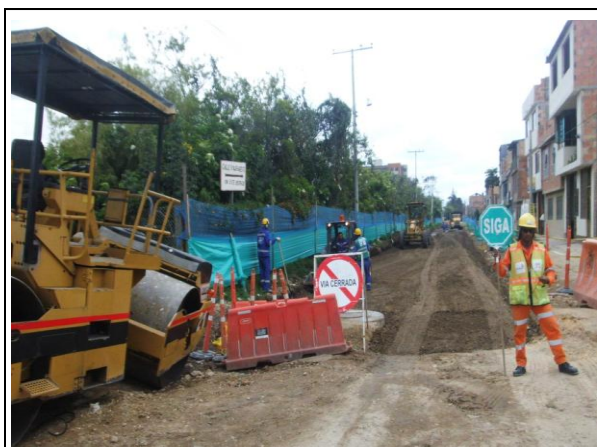
FOTOGRAFÍA N°	0003	FECHA:		JORNADA	
<b>DESCRIPCIÓN</b>					
NIVELACION DE MATERIAL DE SUB BASE SOBRE EL RAJON

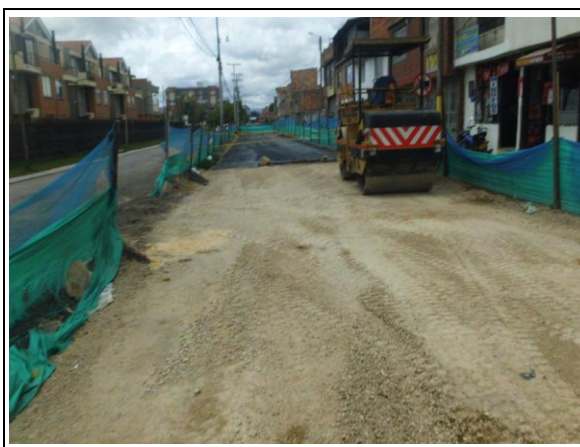
FOTOGRAFÍA N°	0004	FECHA:		JORNADA	
<b>DESCRIPCIÓN</b>					
COMPACTACION DEL MATERIAL GRANULAR PARA LA BASE E IMPRIMACION DE EMULSION ASFALTICA

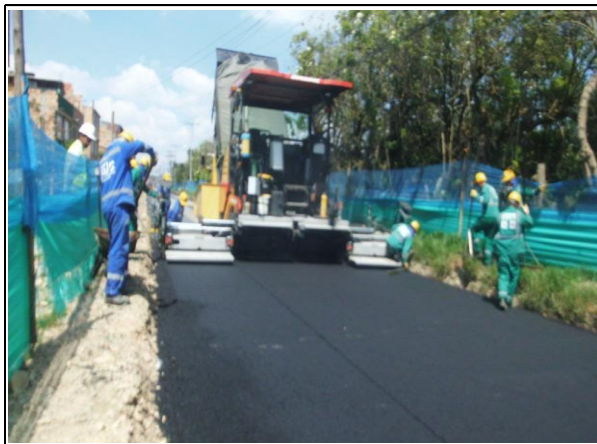
FOTOGRAFÍA N°	0005	FECHA:	MAYO	JORNADA	
<b>DESCRIPCIÓN</b>					
INSTALACION DE CARPETA ASFALTICA O MCD-2 SOBRE LA BASE COMPACTADA.

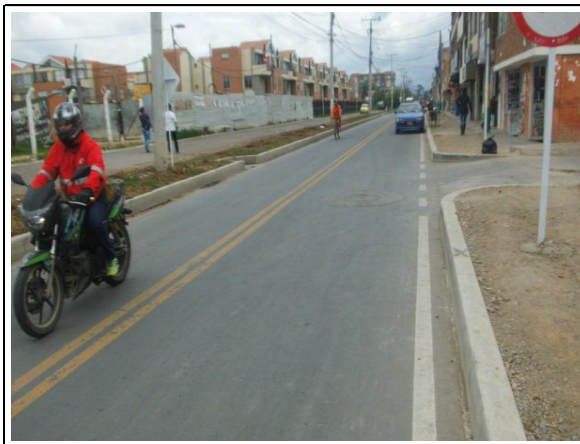
FOTOGRAFÍA N°	0006	FECHA:	MAYO	JORNADA	
<b>DESCRIPCIÓN</b>					
TRAMO TERMINADO TOTALMENTE CON SU SEÑALIZACION Y DE RESALTOS EN LA BOCA CALLE

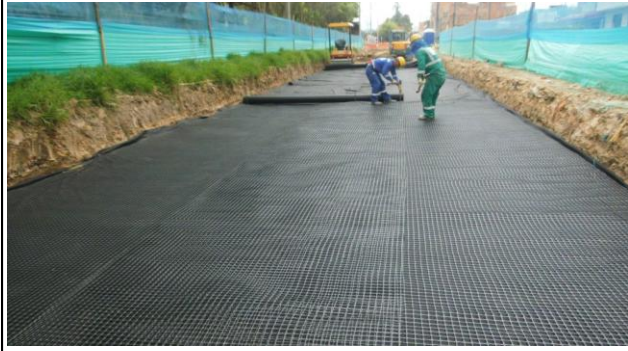
FOTOGRAFÍA N°	0001	FECHA:		JORNADA	
<b>DESCRIPCIÓN</b>					
CONFORMACION E INSTALACION DE LA MAYA BIOAXIAL SOBRE LA SUB BASE

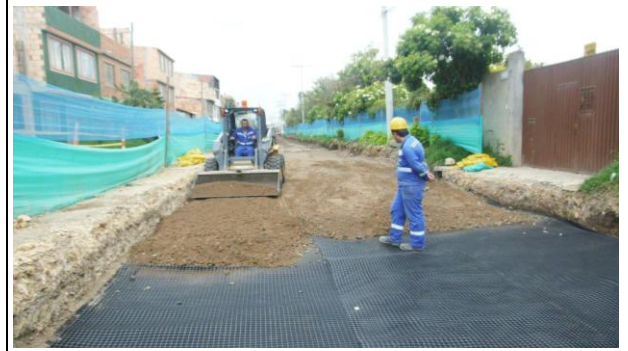
FOTOGRAFÍA N°	0002	FECHA:		JORNADA	
<b>DESCRIPCIÓN</b>					
INICIO DE NIVELACION DEL MATERIAL SOBRE LA MAYA QUE SEPARA LA SUB BASE Y LA BASE.

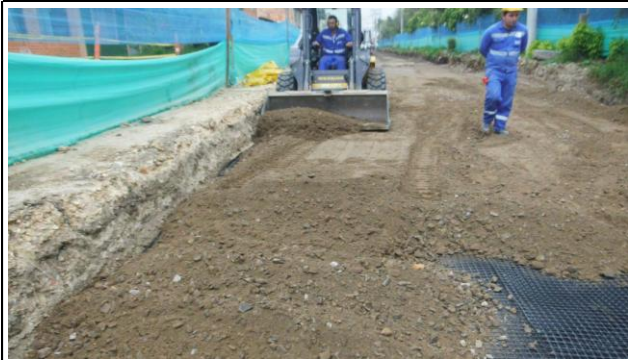
FOTOGRAFÍA N°	0003	FECHA:		JORNADA	
<b>DESCRIPCIÓN</b>					
EXTENDIDO DE MATERIAL SELECCIONADO PARA LA BASE

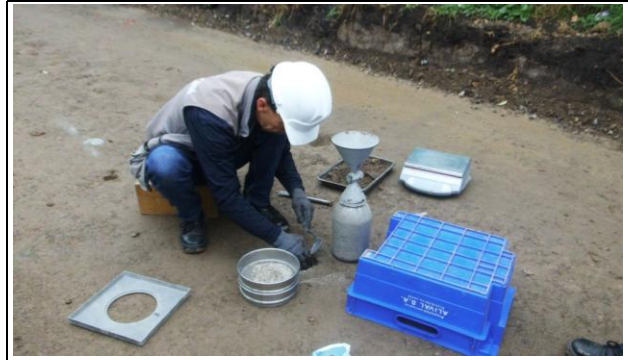
FOTOGRAFÍA N°	0004	FECHA:		JORNADA	
<b>DESCRIPCIÓN</b>					
TOMA DE UNA DE LAS MUESTRAS DE DENSIDAD DEL SUELO

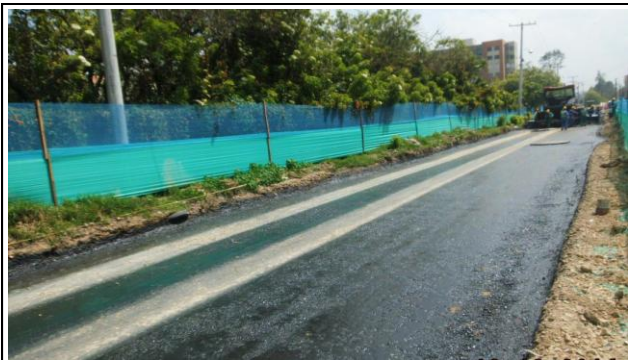
FOTOGRAFÍA N°	0005	FECHA:	MAYO	JORNADA	
<b>DESCRIPCIÓN</b>					
RIEGO AFALTICO EMULSIONADA SOBRE LA BASE DE LA VIA PARA INICIO DE COLOCACION DE CARPETA RODADURA.

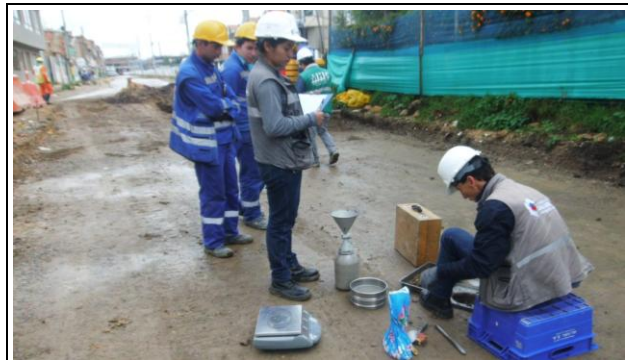
FOTOGRAFÍA N°	0006	FECHA:	MAYO	JORNADA	
<b>DESCRIPCIÓN</b>					
VERIFICACION EN OTRO PUNTO DEL SUELO PARA VERIFICACION DE LAS DENSIDADES.

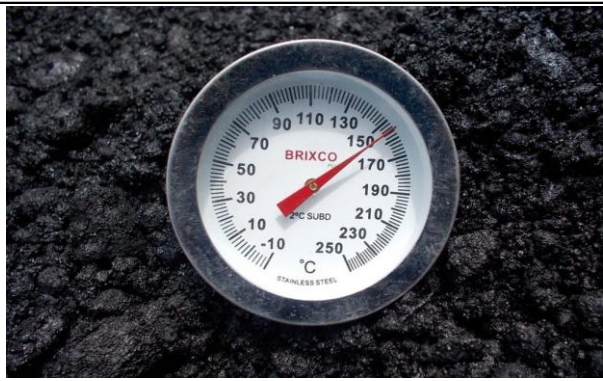
FOTOGRAFIA N°	0001	FUENTE	LUIS Y CAMILO
<b>DESCRIPCIÓN</b>			
SE TOMA REGISTRO DE LA TEMPERATURA CON TERMOMETRO A LA MEZCLA ASFALTICA DE LLEGADA AL SITIO DE LA OBRA

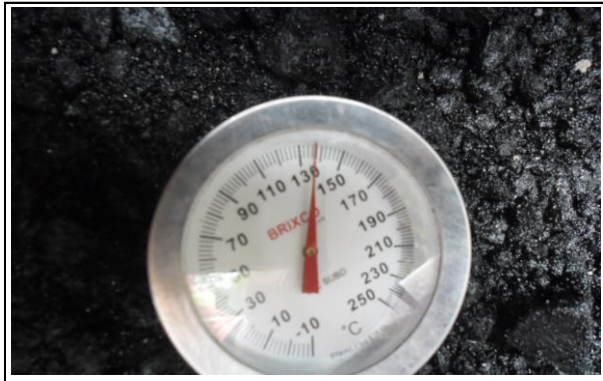
FOTOGRAFIA N°	0002	FUENTE	CAMILO Y LUIS
<b>DESCRIPCIÓN</b>			
SE TOMA NUEVAMENTE LA TEMPERATURA A LA MEZCLA PROXIMA A INSTALARSE SOBRE LA BASE.

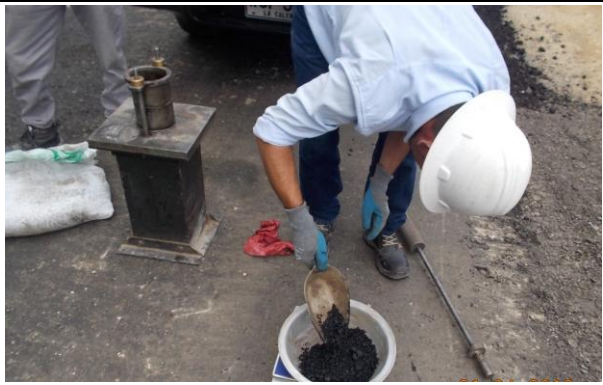
FOTOGRAFIA N°	0003	FUENTE	LUIS Y CAMILO
<b>DESCRIPCIÓN</b>			
SE INICIA PROCESO DE PESAJE DEL MATERIAL MEZCLADO PARA LA MUESTRA DEL LABORATORIO EN SITIO DE OBRA.

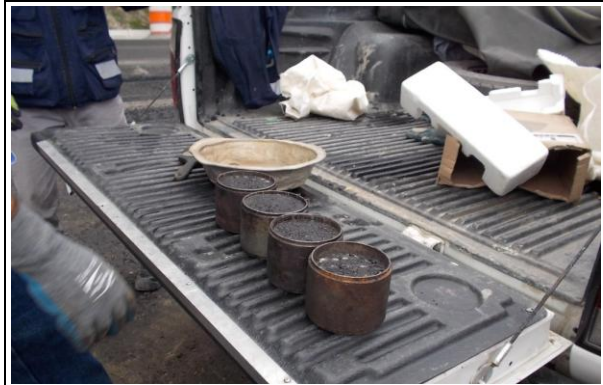
FOTOGRAFIA N°	0004	FUENTE	LUIS Y CAMILO
<b>DESCRIPCIÓN</b>			
CAMISAS CON MATERIAL DE MUESTRA YA COMPACTADO PARA SER LLEVADO AL LABORATORIO

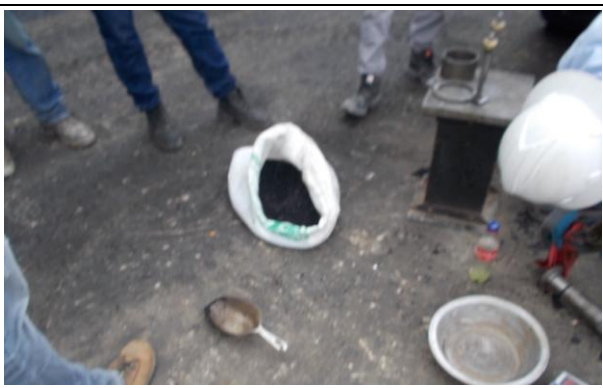
FOTOGRAFIA N°	0005	FUENTE	CAMILO Y LUIS
<b>DESCRIPCIÓN</b>			
PROCESO DE LUBRICACION DE LAS CAMISAS PAR SER LLENADAS DE MATERIAL DE MUESTRA EN SITIO DE OBRA

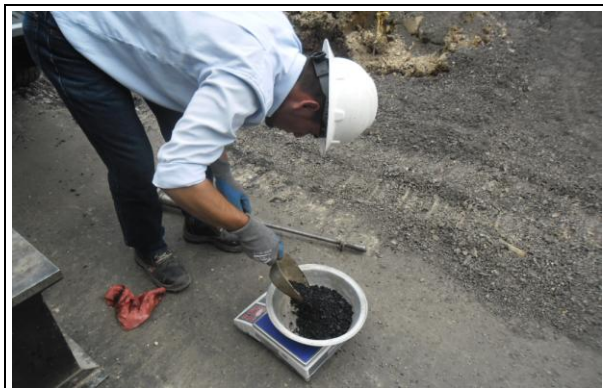
FOTOGRAFIA N°	0006	FECHA:	MAYO	JORNADA
<b>DESCRIPCIÓN</b>				
SE REPITE EL PROCESO DE LABORATORIO DE OTRO VEHICULO QUE LO TRANSPORTA.

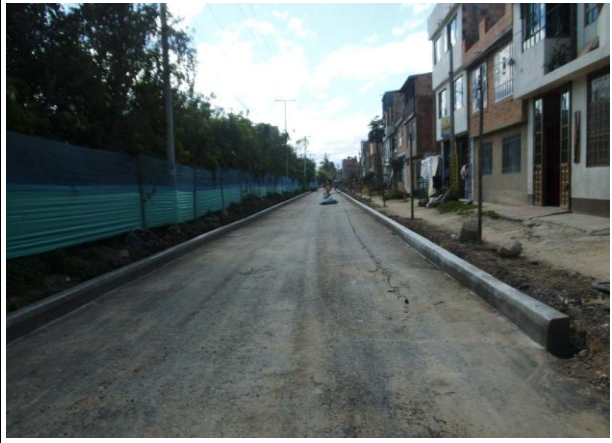
FOTOGRAFÍA N°	0001	FECHA:		JORNADA	
<b>DESCRIPCIÓN</b>					
EL TRAMO TRES TERMINADO CON SUS BORDILLOS CORRESPONDIENTES

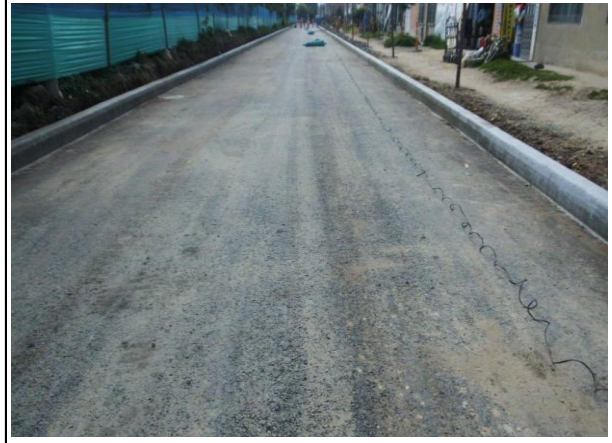
FOTOGRAFÍA N°	0002	FECHA:		JORNADA	
<b>DESCRIPCIÓN</b>					
CARPETA RODADURA TERMINADA, INSPECCION DE LA CARPETA

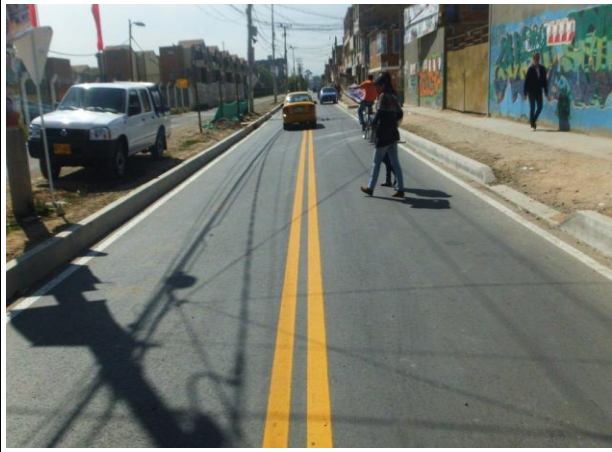
FOTOGRAFÍA N°	0003	FECHA:		JORNADA	
<b>DESCRIPCIÓN</b>					
TRAMO CUATRO TOTALMENTE TERMINADO CON SU SEÑALIZACION HORIZONTAL Y VERTICAL

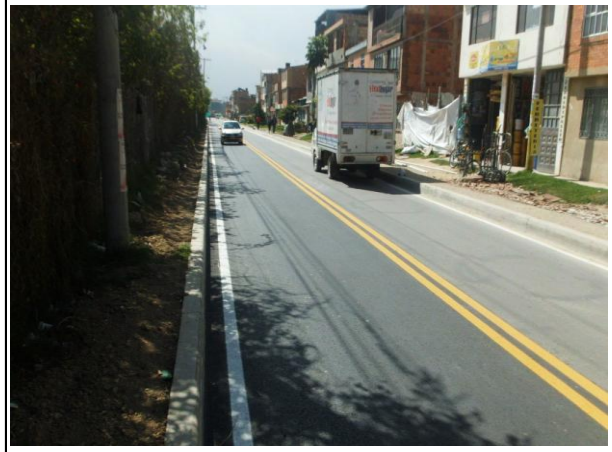
FOTOGRAFÍA N°	0004	FECHA:		JORNADA	
<b>DESCRIPCIÓN</b>					
TRAMO TRES CON SU SEÑALIZACION HORIZONTAL Y VERIFICACION DE ZONA DE FILTROS.

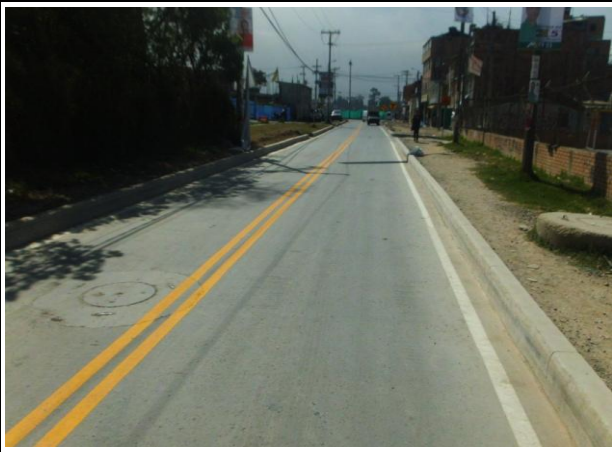
FOTOGRAFÍA N°	0005	FECHA:	MAYO	JORNADA	
<b>DESCRIPCIÓN</b>					
TRAMO DOS TOTALMENTE TERMINADO CON SU SEÑALIZACION CORRESPONDIENTE

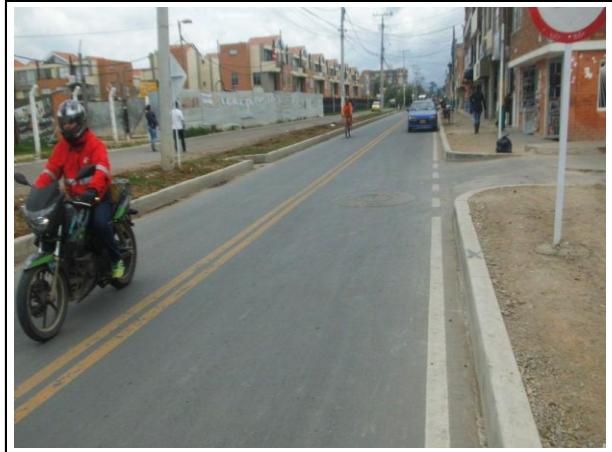
FOTOGRAFÍA N°	0006	FECHA:	MAYO	JORNADA	
<b>DESCRIPCIÓN</b>					
TRAMO CUATRO TERMINADO TOTALMENTE CON SU SEÑALIZACION Y VERIFICACION DE RESALTOS EN LA BOCA CALLE
