PATOLOGIAS						
Fotografia	Ficha Nº	1	Fecha	Día	Mes	Año
<b>Descripcion Lesion</b>	Elaboro:		Luisa Gordillo, Juan Correa, Pedro Farfan

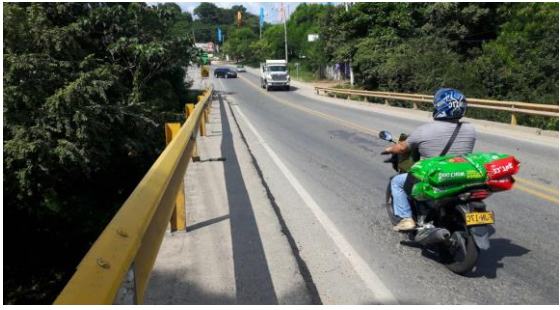
<b>Tipo</b>	Fisica				
	<b>Lesion</b>	suciedad y corrosion en barandas				
	<b>Material</b>	aluminio				
	<b>Lugar</b>	barandas del puente				
	<b>Características y síntomas de la lesion</b>					
se evidencia barandas en regular estado, el cual presenta corrosion y suciedad por la falta de mantenimiento y pintura.						
<b>Investigacion y/o ensayo</b>						
Inspección visual: Patologias físicas de la estructura (Puente Salsipuedes)						
Observacion: Es necesario realizar una limpieza en las barandas, tambien puntarlas e instalar captafaros.						
Fotografía N° 3 Barandas puente Salsipuedes	<b>Analisis de la causa</b>

Del efecto: La falta de realizar un mantenimiento rutinario, como la limpieza y pintura de estas.					
	De la causa: la falta de limpieza y de proteccion de la estructura por medio de un anticorrosivo.

Fotografía N° 4 Barandas puente Salsipuedes	<b>Tratamiento o repracion</b>					
Limpieza y pintura						
<b>Preservacion</b>						
Se debe realizar mantenimiento rutinario de limpieza						
Fuente: Autor
