INSPECCION Y PATOLOGIA DE LA ESTRUCTURA							
DATOS GENERALES DE LA ESTRUCTURA							
LOCALIZACION: Puente vehicular SALSIPUEDES							
Estructura:				Ficha N°			
CONCRETO REFORZADO, CARPETA ASFALTICA EN ZONA VEHICULAR				1			
Año construido	uso:	Historia clinica	Elaboro:	Fecha	Dia	Mes	Año
1950	Vehicular	1	Luisa Gordillo, Juan Correa, Pedro Farfan	17	2	2018	
CARACTERISTICAS ESTRUCTURALES							
Sistema estructural en cada sentido y material del cual esta constituido							
Calidad	1-3 Malo	4-6 medio	7-8 bueno

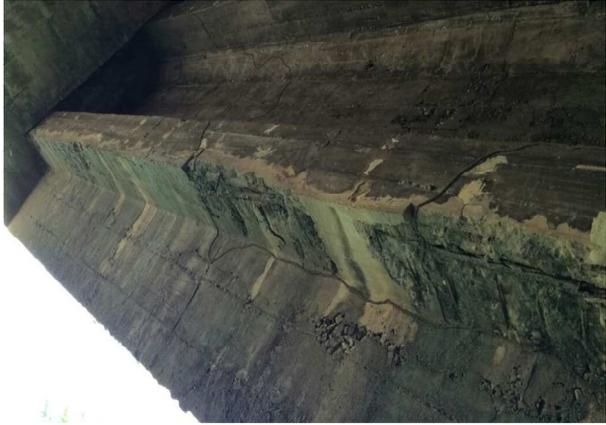
Fotografía N° 1 Viga longitudinal puente Salsipuedes	Análisis de la causa

Tipo	Física				
	Lesion	Aceros de vigas a la vista, suciedad, humedad				
	Material	Concretos y aceros				
	Lugar	Vigas				
	Características y síntomas de la lesión					
	Se evidencia aceros descubiertos, el cual están en contacto con la intemperie, esto provocando un alto grado de corrosión, además de esto este lugar presenta gran humedad por el río que allí cruza, también se evidencia gran suciedad en las vigas lo que se observa es que el mantenimiento de este es muy deficiente.					
	Investigación y/o ensayo					
	Inspección visual: Patologías físicas de la estructura (Puente Salsipuedes)					
	Observación: Es necesario aplicar un tipo de recubrimiento a la estructura con el fin de que los aceros que se encuentran a la vista sean recubiertos, también es necesario realizar una limpieza general de todas las vigas.

Del efecto: Debido a que el puente está sobre un río altamente contaminado y genera humedad al puente, este presenta una reacción en los aceros descubiertos y al concreto, el cual ha hecho que el acero pierda sus propiedades.					
	De la causa: Humedad y suciedad presente en estas zonas, se evidencian alto grado de humedad, contaminación del río, y basuras el cual han afectado en algunas partes puntuales del puente.					
Fotografía N° 2 Vigas longitudinales puente Salsipuedes	Tratamiento o reparación					
Realizar recubrimiento a las vigas afectadas para proteger a los aceros.						
Preservación						
Se debe realizar mantenimiento preventivo mediante la limpieza de cada una de las estructuras del puente.						
Fuente: Autor

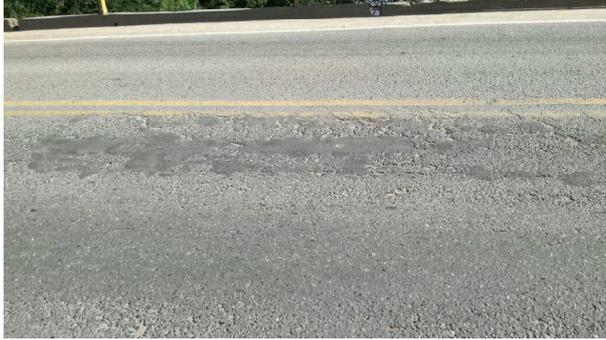
Tipo	Física				
	Lesión	ahuellamiento, fisuras de la carpeta asfáltica				
	Material	asfalto				
	Lugar	carpeta asfáltica				
	Características y síntomas de la lesión					
Se evidencia ahuellamiento carril derecho y carril izquierdo, también fisuras de tamaño notable, el cual se observa la falta de mantenimiento reparaciones en la carpeta asfáltica (parqueo, sello de fisuras)						
Investigación y/o ensayo						
Inspección visual: Patologías física de la estructura (Puente Salsipuedes)						
Observación: Es necesario aplicar un sellante en las fisuras para evitar filtración del agua sobre la estructura del puente, y también en las zonas que hay ahuellamiento realizar un parqueo.						
Fotografía Nº 3 Carpeta asfáltica puente Salsipuedes	Análisis de la causa

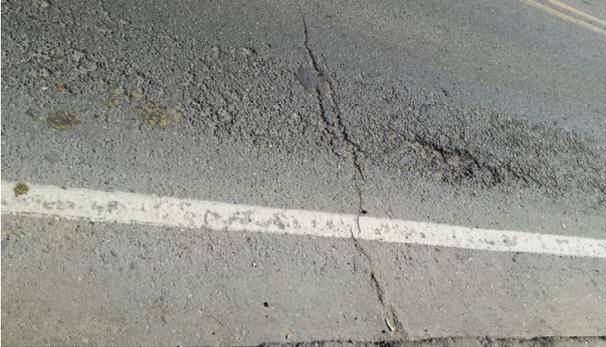
Del efecto: La falta de realizar un mantenimiento periódico, esto con el fin de recuperación de las zonas afectadas.					
	De la causa: Transito de vehículos pesados, estructura no proyectada para el alto flujo vehicular que transita hoy en día por este puente.					
Fotografía Nº 4 Carpeta asfáltica puente Salsipuedes	Tratamiento o reparación					
Realizar el sello de fisuras y parcheos en la carpeta asfáltica.						
Preservación						
Se debe realizar mantenimiento periódico con respecto a la carpeta asfáltica						
Fuente: Autor

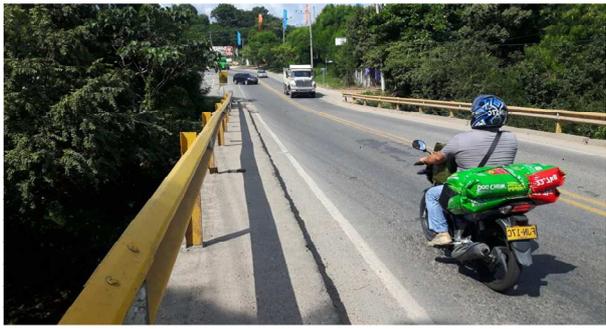
Tipo	Fisica				
	Lesion	suciedad y corrosion en barandas				
	Material	aluminio				
	Lugar	barandas del puente				
	Características y sintomas de la lesion					
se evidencia barandas en regular estado, el cual presenta corrosion y suciedad por la falta de mantenimiento y pintura.						
Investigacion y/o ensayo						
Inspección visual: Patologías físicas de la estructura (Puente Salsipuedes)						
Observacion: Es necesario realizar una limpieza en las barandas, tambien puntarlas e instalar captafaros.						
Analisis de la causa						
Del efecto: La falta de realizar un mantenimiento rutinario, como la limpieza y pintura de estas.						
De la causa: la falta de limpieza y de proteccion de la estructura por medio de un anticorrosivo.						
Fotografía N° 4 Barandas puente Salsipuedes

Tratamiento o reopracion						
Limpieza y pintura						
Preservacion						
Se debe realizar mantenimiento rutinario de limpieza						
Fuente: Autor
