**EVALUACIÓN DE VULNERABILIDAD SÍSMICA Y ESTRUCTURAL DE LAS  
INSTALACIONES DEL ANTIGUO INSTITUTO TECNICO UNIVERSITARIO DE  
CUNDINAMARCA (ITUC) EN EL MINUCIPIO DE GIRARDOT.**

Corporación Universitaria Minuto de Dios

18 de noviembre de 2019

Monografía presentado como requisito para optar al título de Ingeniero Civil

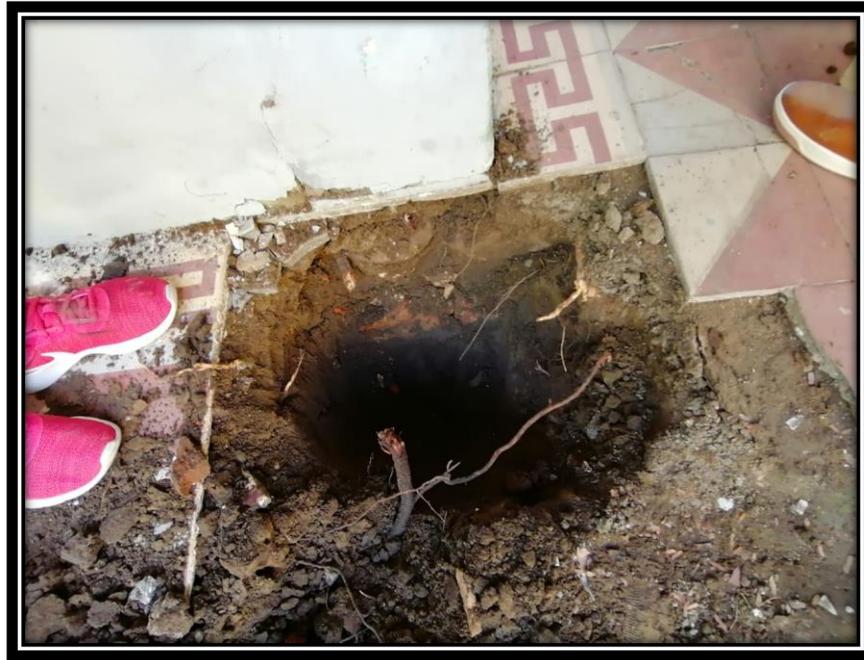
*Ilustración 2: Apique No. 1 en Bloque C de 0.35\*0.35\*0.40*

**Descripción:** Se procedió a realizar una excavación de 40 cm en la cual encontramos una placa de material de concreto con un espesor de 5cm, inferior a la edificación se encontró material compuesto por piedra bola (canto rodado), ladrillo y finalmente arena con material orgánico. Con esta excavación se dedujo que la edificación denominada como Bloque C no cuenta con ningún tipo de cimentación ya que los materiales encontrados son los óptimos para la elaboración de cimentación.

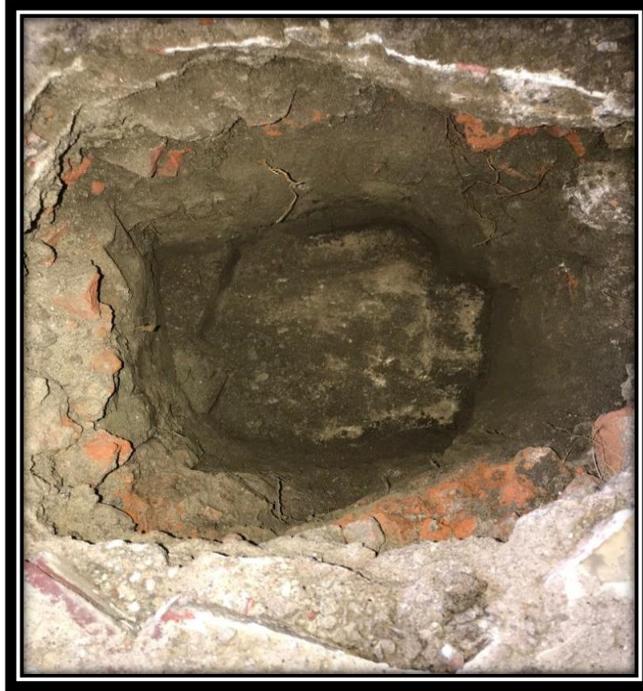
*Ilustración 3: Apique No. 2 en Bloque B de 0.35\*0.35\*0.34*

**Descripción:** Con esta excavación se encontró una base en concreto a los 0.34 m de profundidad, con este hallazgo no se puede determinar qué tipo de cimentación presenta la edificación. por lo cual se produjo a realizar más apiques y unir las excavaciones.

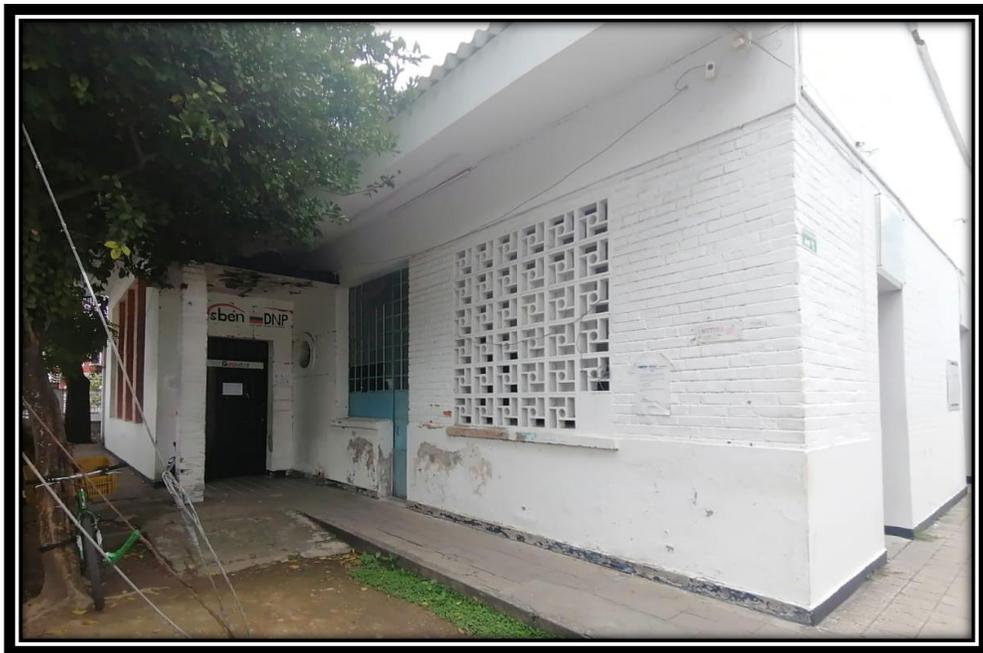
**Ilustración 5: Bloque A del ITUC**

De acuerdo con los datos obtenidos en la Tabla 4, se llegó a la conclusión que el bloque se encuentra en un nivel ALTA, es decir, que la edificación no presenta daños que afecten la estabilidad e integridad de la edificación

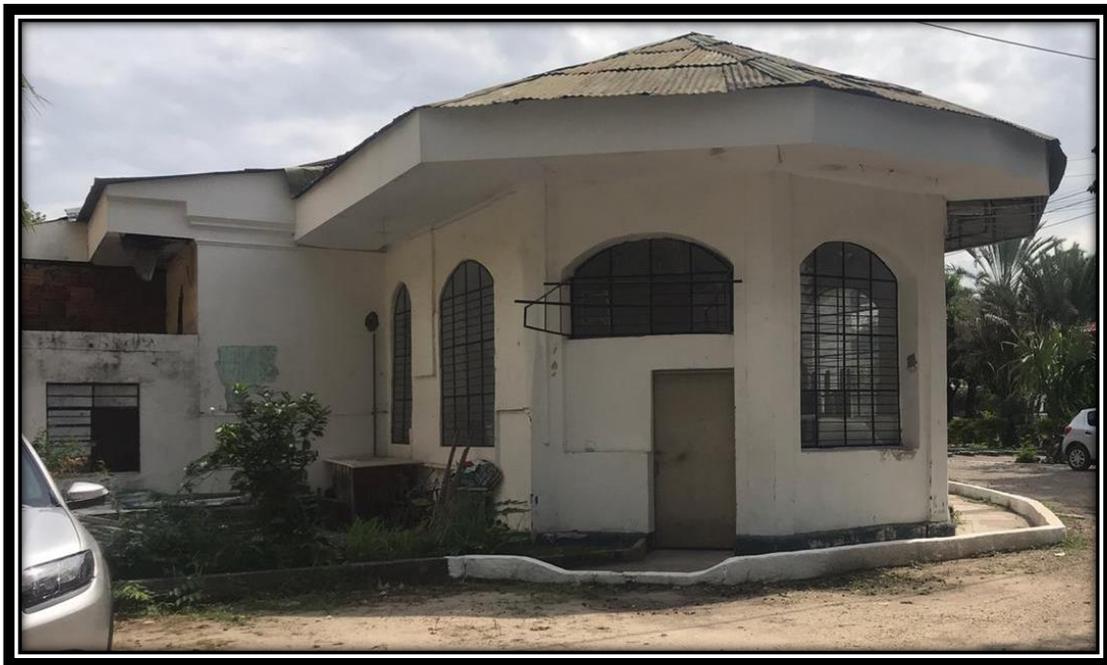
**Ilustración 10: Bloque D del ITUC**

De acuerdo con los datos obtenidos en la Tabla 7, se llegó a la conclusión que el bloque se encuentra en un nivel BAJA, es decir, que la edificación no presenta daños que afecten la estabilidad e integridad de la edificación, y en presencia de eventos telúricos no presentara colapso integro o parcial.

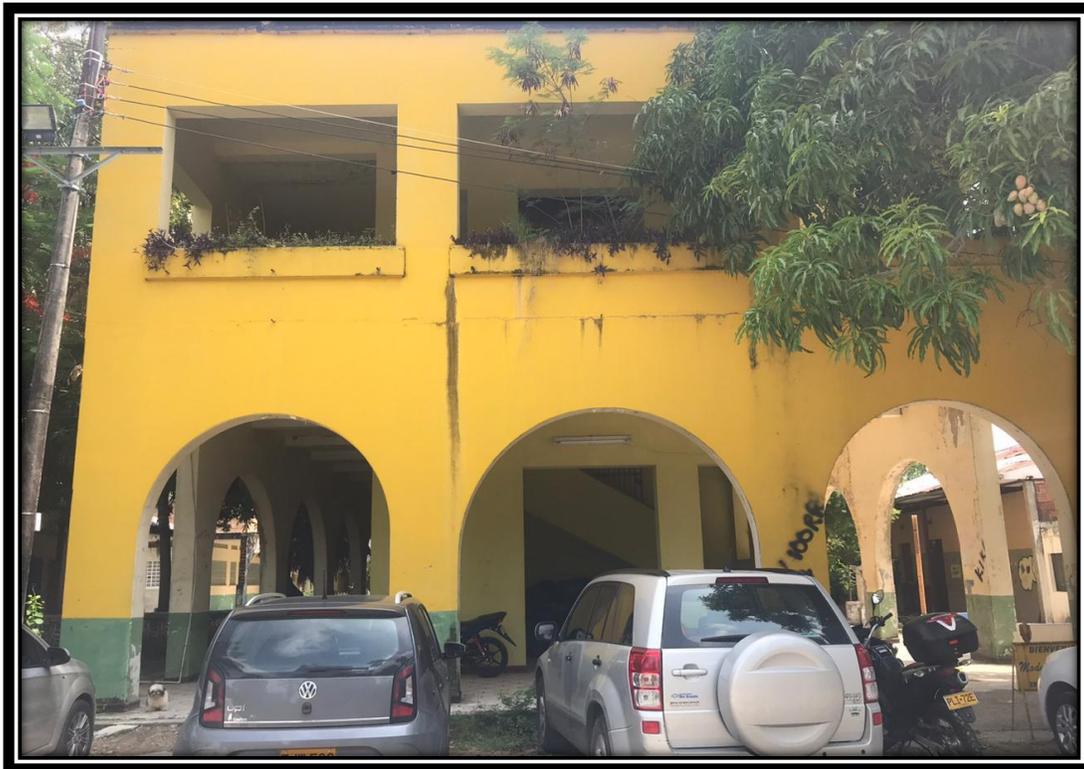
**Ilustración 11: Bloque E del ITUC**

De acuerdo con los datos obtenidos en la Tabla 8, se llegó a la conclusión que el bloque se encuentra en un nivel MEDIA, es decir, que es necesaria elaboración de la evaluación y el estudio, por las condiciones en que se encuentra la edificación debido que las placas presentan filtración de aguas lluvias debido a que la edificación presenta agrietamientos.

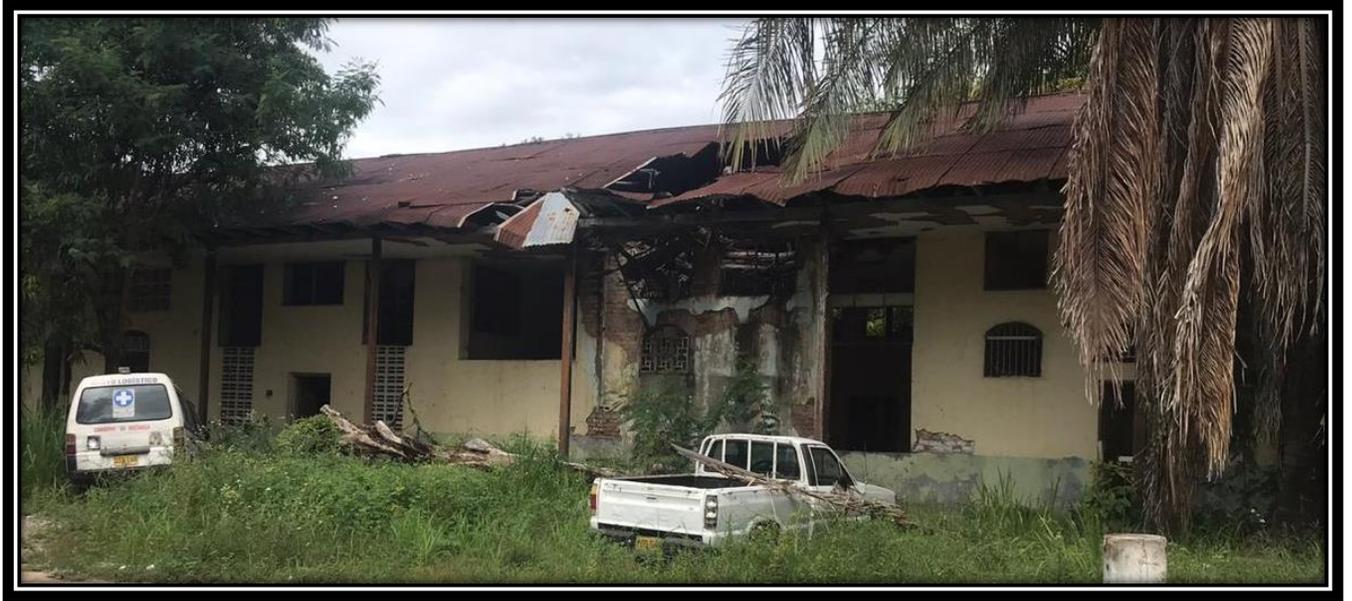
### **Ilustración 13: Bloque F del ITUC**

En este bloque se presenta un deterioro significativo en el sistema estructural de muros de carga y cubierta, esto debido a la falta de mantenimiento y antigüedad de las estructuras, este bloque se encuentra con presencia de vegetación. En este bloque no hay presencia de personas.

De acuerdo con la inspección visual realizada a esta estructura (Bloque F) se determinó que no se ejecutara una evaluación más detallado de la estructura debido al deterioro significativo, ya que esta presenta daños en el interior y exterior, deterioro en el sistema de mampostería portante o muros de carga y presencia de vegetación en la estructura.

Se recomienda para las edificaciones que se encuentran en abandono, la demolición de las mismas ya que no es posible la recuperación de estas, debido a que poseen daños significativos en el sistema estructural de muros portantes, colapso parcial de cubiertas en el interior y exterior de las mismas, y presencia de vegetación en muros y pisos.

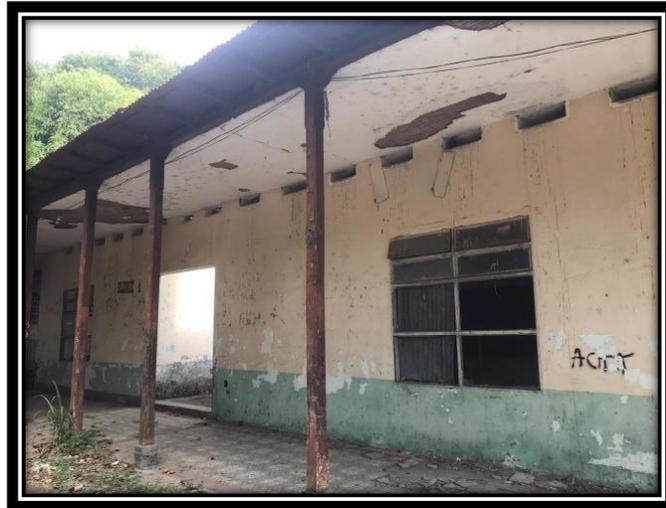
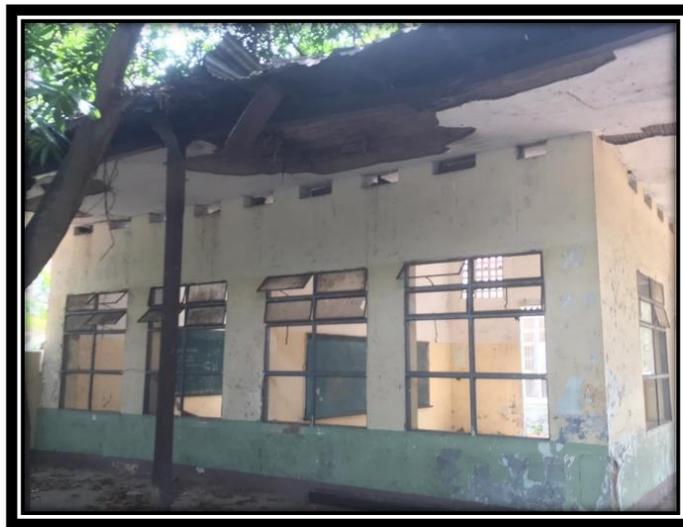
En este bloque se presenta un deterioro significativo en el sistema estructural de muros de carga y cubierta dentro de los salones y en pasillos, esto debido a la falta de mantenimiento y antigüedad de las estructuras. En este bloque no hay presencia de personas.

De acuerdo con la inspección visual realizada a esta estructura (Bloque G) se determinó que no se ejecutara una evaluación más detallada de la estructura debido al deterioro significativo, ya que esta presenta daños en el interior y exterior, deterioro en el sistema de mampostería portante o muros de carga y presencia de vegetación en la estructura.

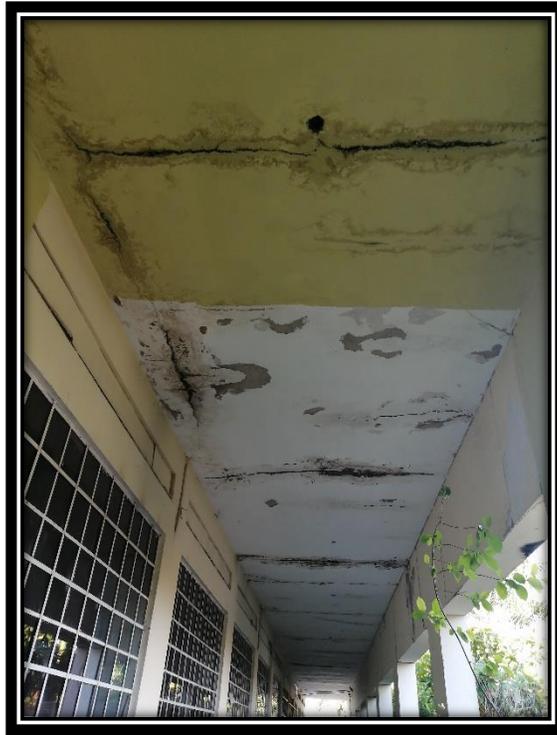
**Ilustración 17: Agrietamiento en placas de entrepiso en Bloque E**

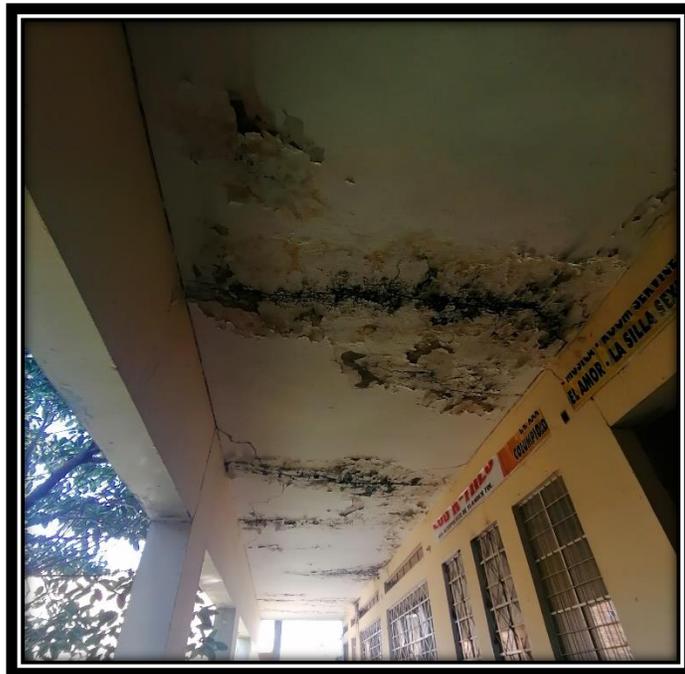
**Ilustración 18: Agrietamiento con presencia de humedad en entrepiso de bloque E**

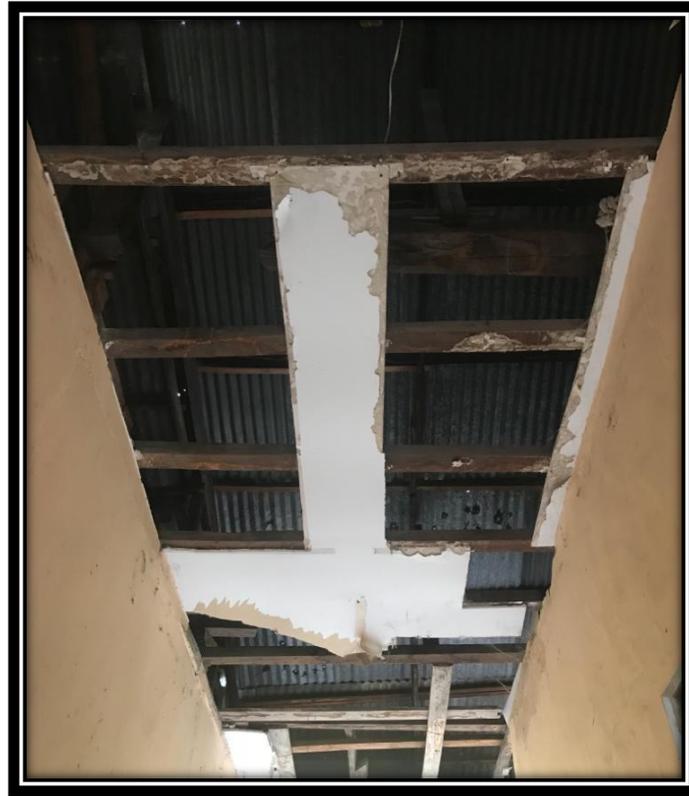
**Ilustración 19: Cubierta con desprendimiento de cielo raso en Bloque C**

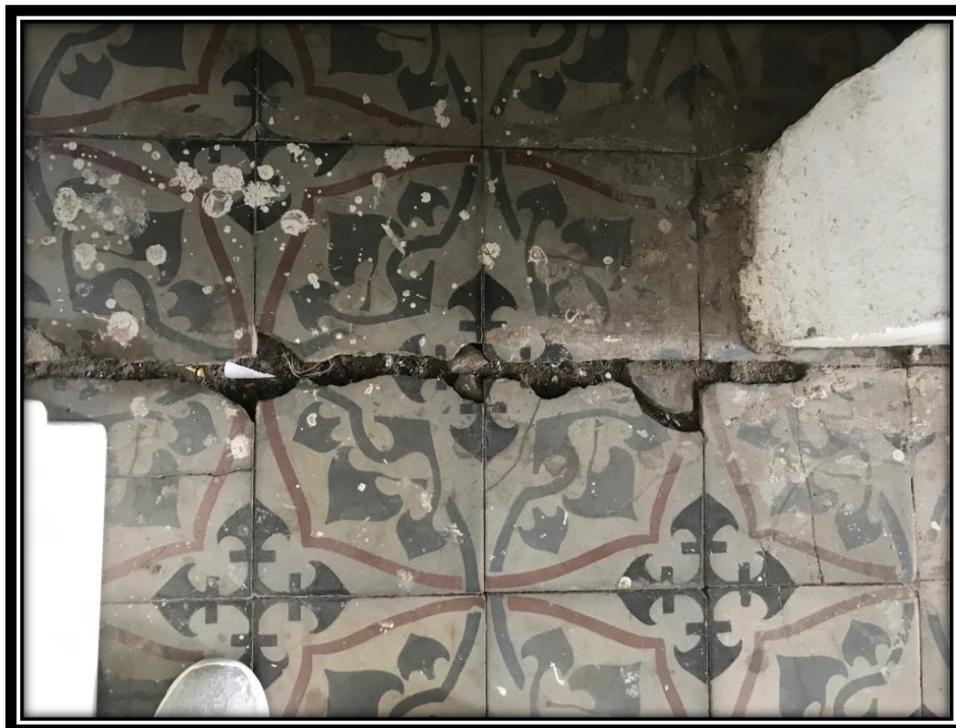
**Ilustración 20: Agrietamiento en pisos de Bloque A**

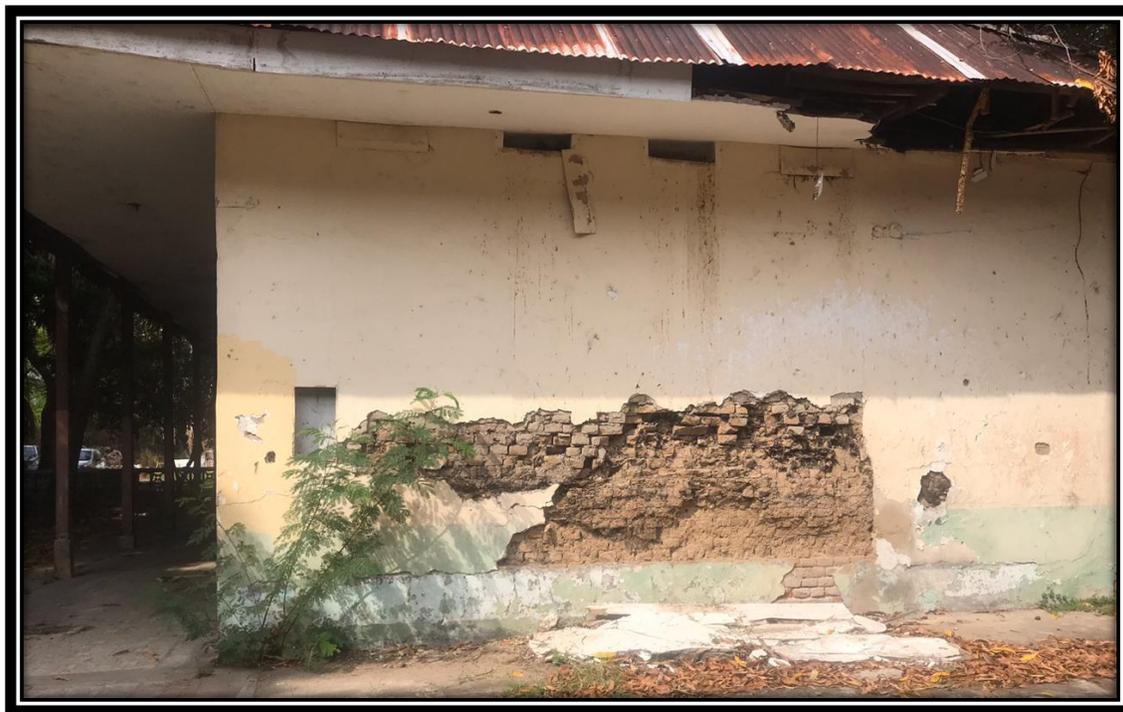
**Ilustración 21: deterioro de edificaciones abandonadas con exposición de material**

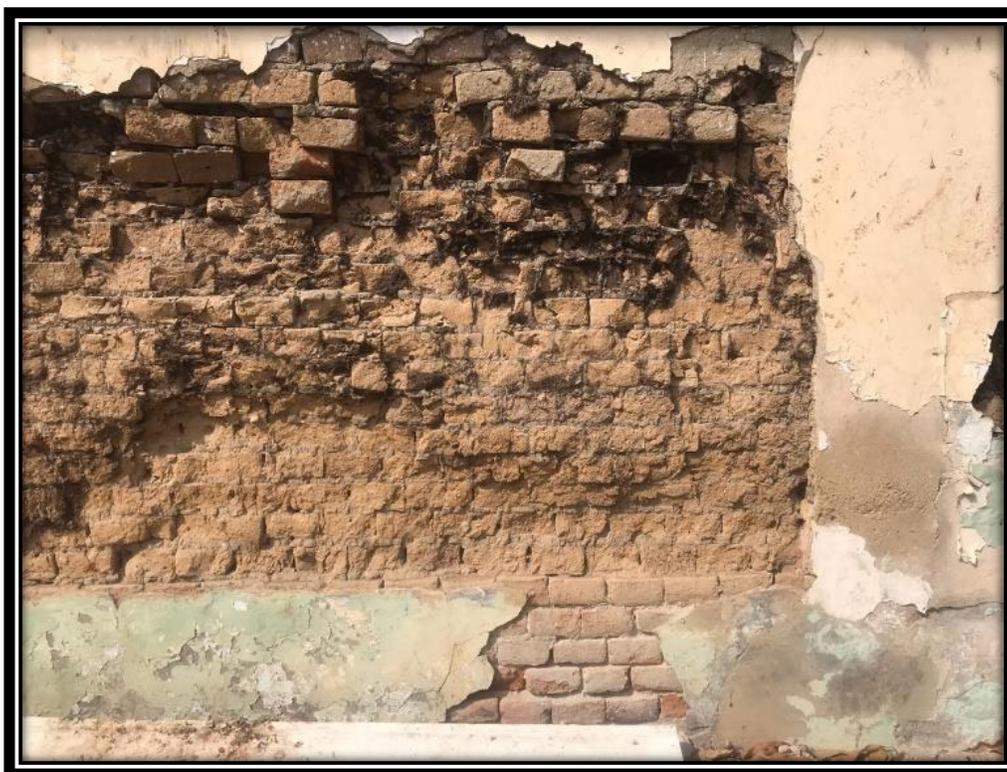
**Ilustración 22: Muros del Bloque G con presencia de raíces**

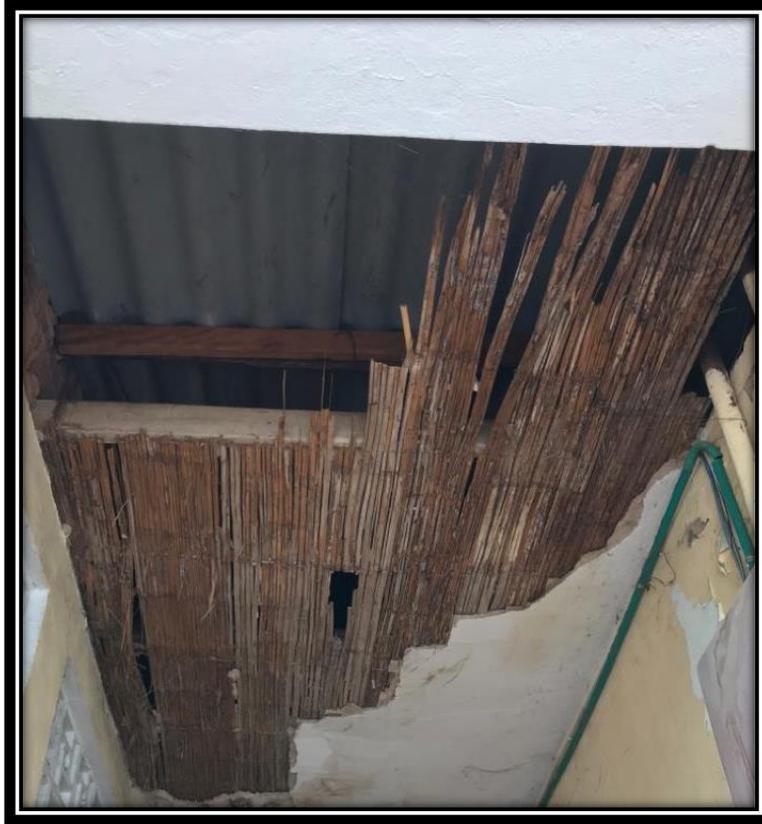
**Ilustración 23: caída de cielo Razo en el Bloque G**
