## Anexo 4. Levantamiento fotográfico

Fuente: Elaboración propia. Fotografías fueron tomadas directamente del hogar geriátrico San Vicente de Paul. Yasmin Garatejo y Zoila Tovar( 2021).

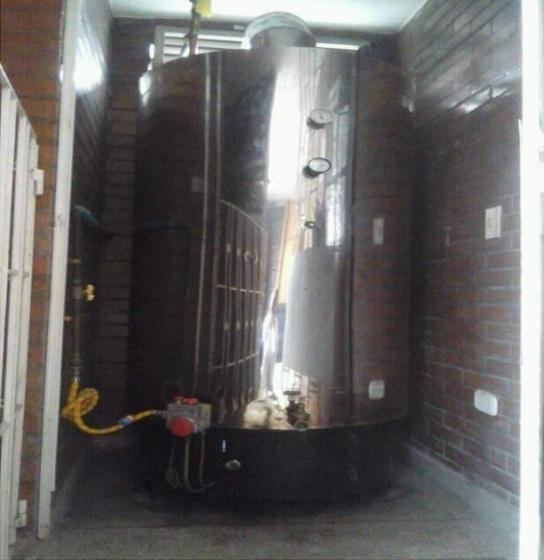
<p data-bbox="277 1024 862 1087">Fotografía tomada por: Yasmin Garatejo y Zoila Tovar (2021).</p>	<p data-bbox="1073 432 1211 464"><b>Caldera 1</b></p> <p data-bbox="902 506 1386 1115">En esta fotografía se puede evidenciar la caldera ubicada en la tercera planta del hogar geriátrico San Vicente de Paul, siendo una de las mayores amenazas debido al riesgo de sufrir una explosión ocasionando una emergencia. No cuenta con señalización de peligro por explosión ni manual instructivo.</p>

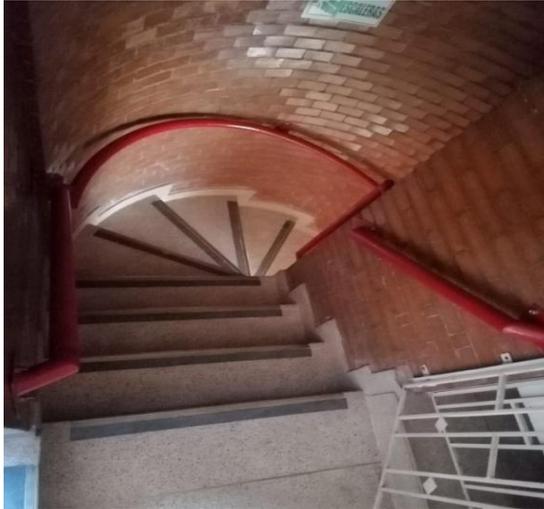
<p data-bbox="277 1703 862 1766">Fotografía tomada por: Yasmin Garatejo y Zoila Tovar (2021).</p>	<p data-bbox="1081 1199 1211 1230"><b>Escaleras</b></p> <p data-bbox="919 1272 1370 1524">Se evidencia que las escaleras solo pueden transitar una sola persona tampoco cuenta con sensores de iluminación</p>

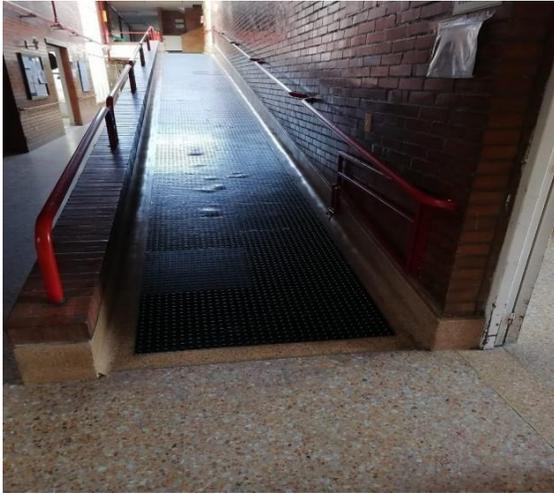
### **Rampa**

Se evidencia que la baranda de seguridad de la rampa es demasiado baja lo cual genera riesgos potenciales de caídas tanto del personal como los residentes (gerontes) en el momento de evacuar.

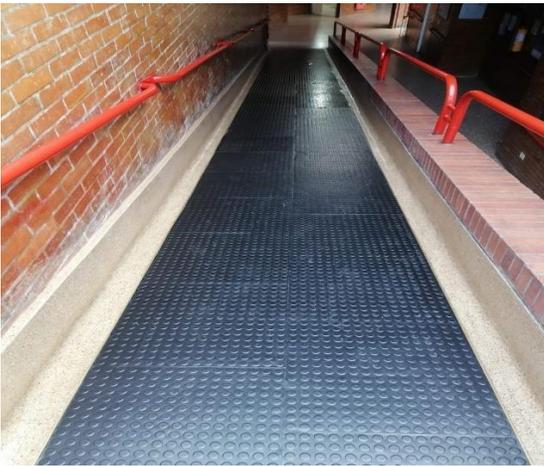
### **Rampa**

No se evidencia señalización de ruta de evacuación

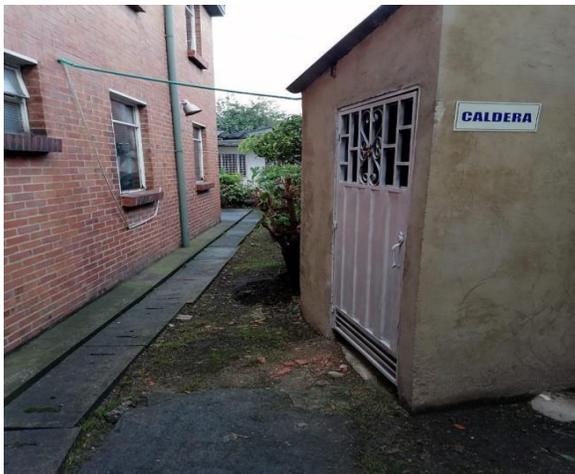
### **Caldera 2**

Ubicada en el primer piso en la parte lateral derecha (de entrada, hacia dentro), no se evidencia el manual instructivo de manejo, ni señalización de peligro por explosión

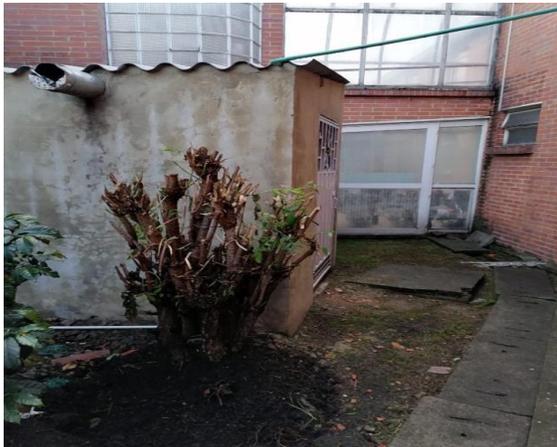
### **Caldera 2**

Se observa que al lado donde se encuentra la caldera hay un árbol lo cual puede agrietar la estructura donde se encuentra la caldera por la raíz de los árboles.

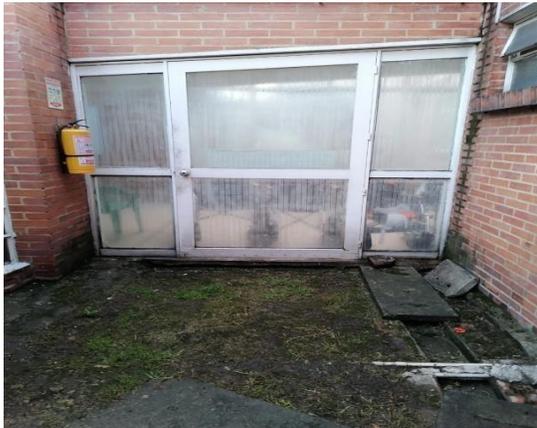
### **Caldera 2**

Se observa que el extintor no cuenta con una protección del agua y del sol. Lo que generaría daños corrosivos y en el momento de usarlo este no se pueda usar.

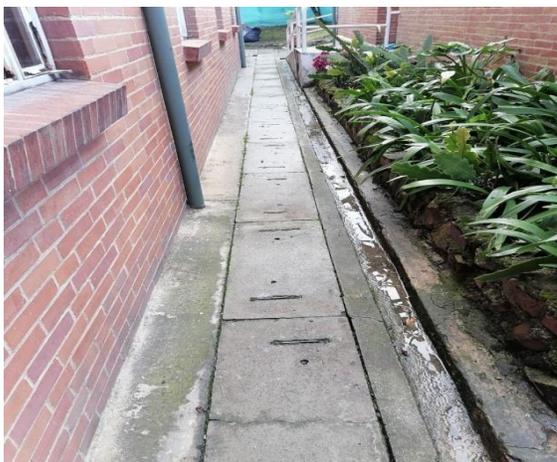
### **Zona peatonal externa**

No cuenta con una zona peatonal en alrededor del hogar geriátrico lo que se observa es la red de alcantarillado interna con la cuenta el hogar

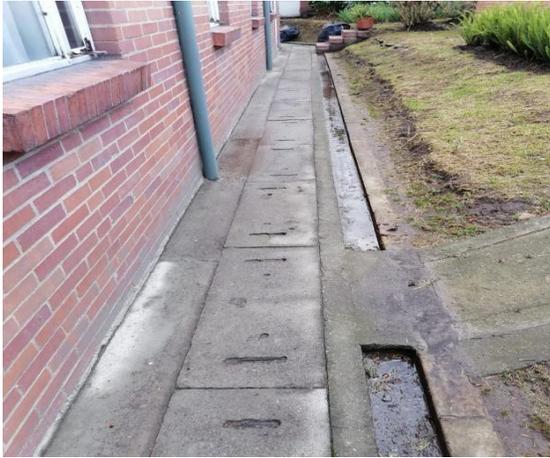
Se puede evidenciar estos pasillos nos estrechos y no son aptos para el traslado de sillas de ruedas y camillas.

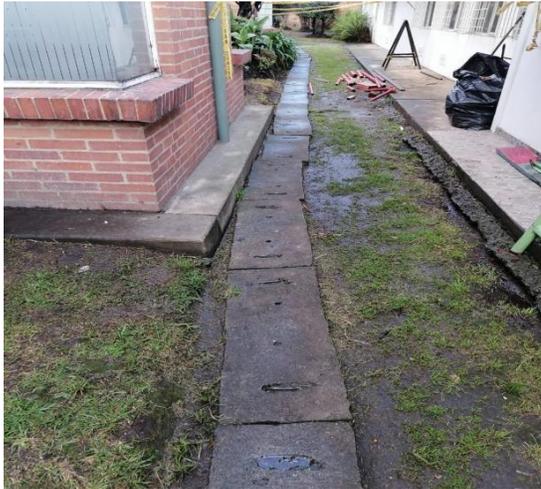
Se evidencia obstáculos que impiden el paso, inestabilidad y mal estructura de alcantarillado.

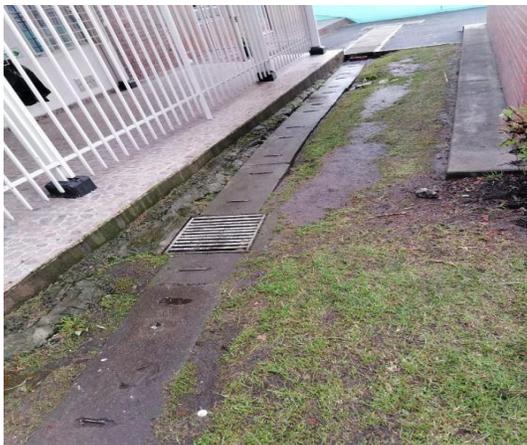
Se observa poco drenaje de aguas lluvias.

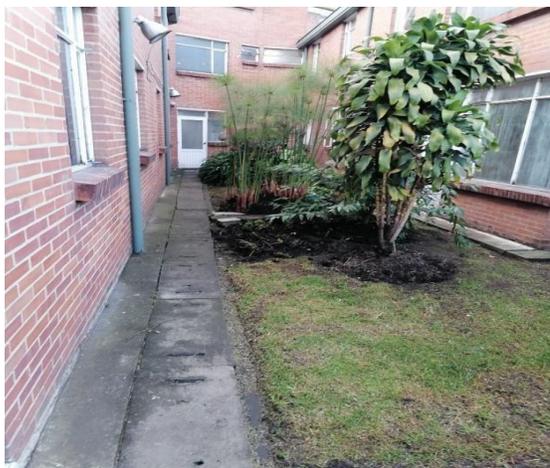
### **Puerta de salida de emergencias**

Se evidencia que la puerta de salida como el pasillo destinado para una posible evacuación no es apta para traslado de adultos mayores en sillas de ruedas o camillas en el momento de una emergencia.

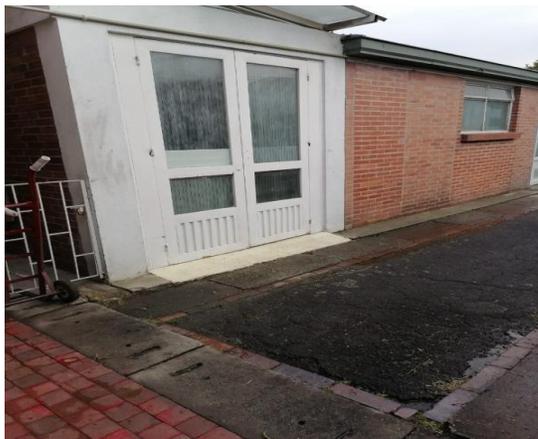
### **Puerta de salida de emergencias**

Esta puerta de salida está ubicada en el comedor y es la más cerca para llegar al punto de encuentro. Dentro del comedor las mesas son fijas las cuales serían un obstáculo en el momento de evacuar a los adultos mayores en sillas de ruedas o camilla.

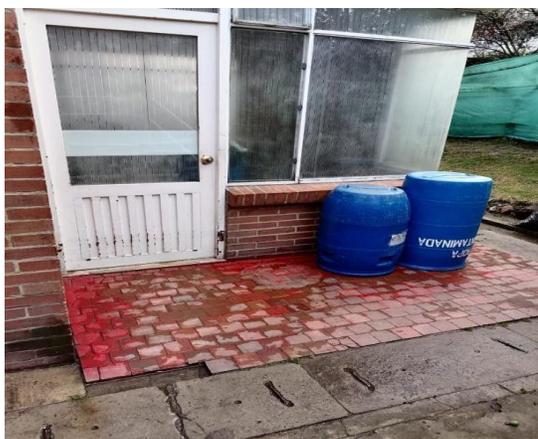
### **1Puerta de salida de emergencias**

Puerta de emergencia ubicada en el pabellón N° 3 no es apta para el traslado de los adultos mayores en silla de ruedas o camilla

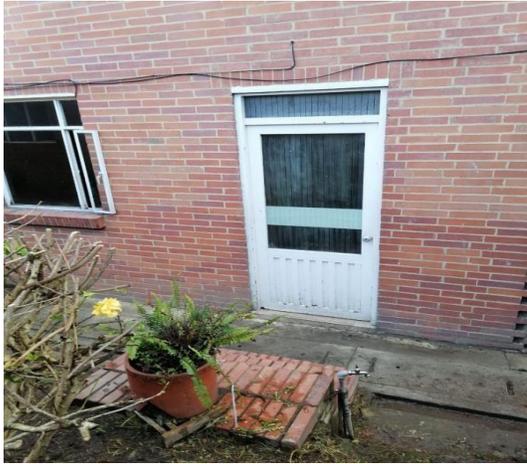
### **Puerta de salida de emergencias**

Puerta de emergencia ubicada en el pasillo principal entre el pabellón N° 3 y pabellón N°4. No es apta para el traslado de los adultos mayores en silla de ruedas o camilla
