PROYECTO DE ESTUDIOS PARA LA ADECUACIÓN DE ESPACIOS
ARQUITECTÓNICOS DE LAS VIVIENDAS DEL BARRIO EL PROGRESO
DELMUNICIPIO DE SAN JUAN DE RIO SECO - CUNDINAMARCA
JURISDICCIÓN DE CAMBAO

CORPORACIÓN UNIVERSITARIA MINUTO DE DIOS

PROYECTO DE GRADO

Proyecto presentado para optar al título de Ingeniero Civil

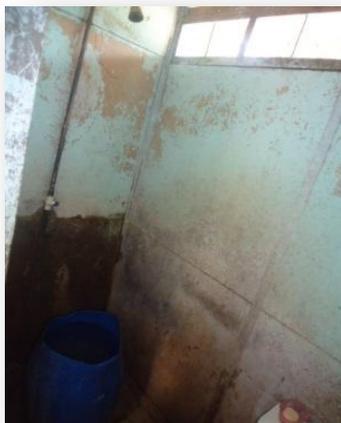
2. Baño de la vivienda en prefabricado, en condiciones deficientes. Presenta humedad en pisos y paredes. No posee lavamanos.

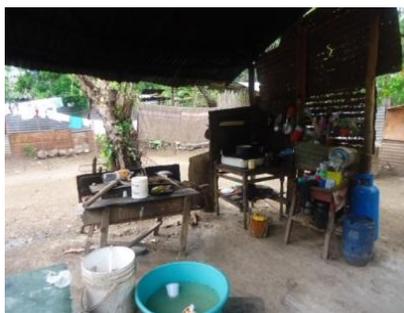
4. Comedor de la vivienda ubicado en el patio en estado desfavorable.

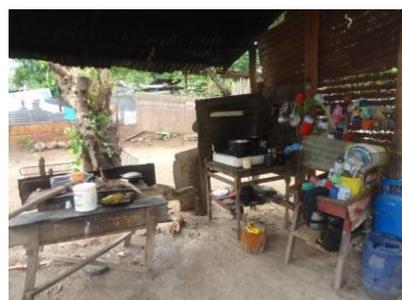
5. Cocina de la vivienda ubicada en el patio en estado deficiente para el núcleo familiar. No tiene estructura ni muros sólidos.

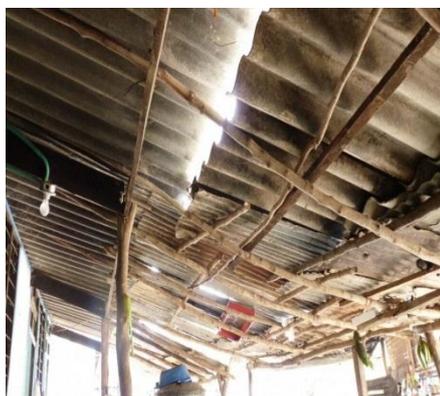
<p>7. La estructura de la cubierta del área donde está ubicado el comedor, dos habitaciones, el baño y la alberca presenta peligro de desplome.</p>	<p>8. Alberca en condiciones desfavorables, donde lavan la loza y la ropa de la familiar.</p>

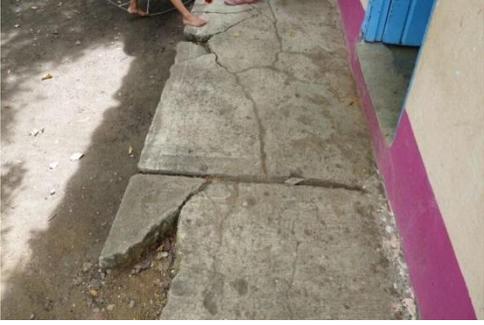
<p>9. Alberca en condiciones desfavorables, donde lavan la loza y la ropa de la familiar.</p>	<p>10. Grietas en andén de la fachada principal de la vivienda.</p>

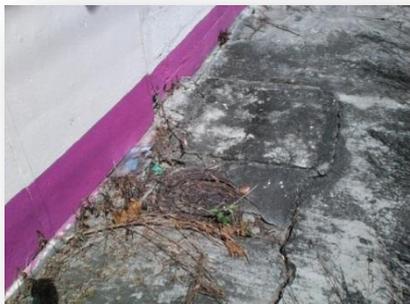
7. Grietas en andén de la fachada lateral de la vivienda.

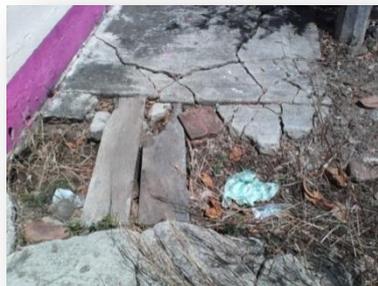
8. Grietas en andén de la fachada lateral de la vivienda.

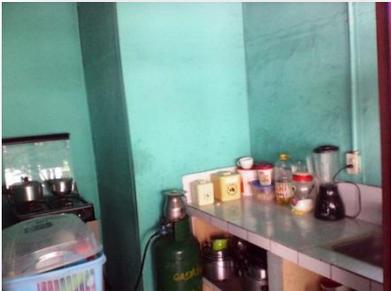
<p>20. Cocina de la vivienda se encuentra en buenas condiciones, sin embargo necesita enchape para proteger el área de humedades.</p>	<p>21. Grietas en piso de la sala.</p>

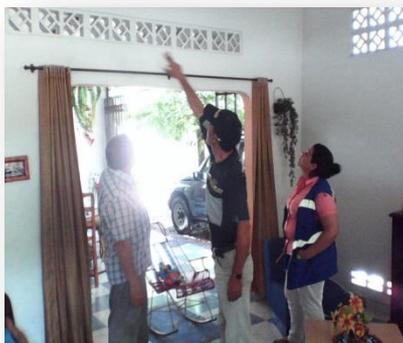
33. Grietas severa entre la sala y el comedor.

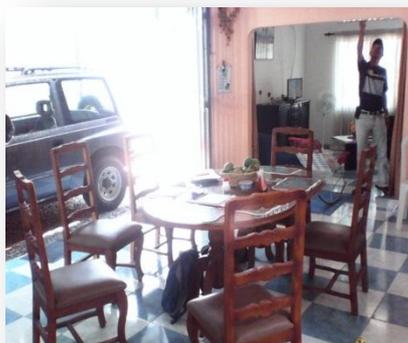
34. Grietas severa entre la sala y el comedor.

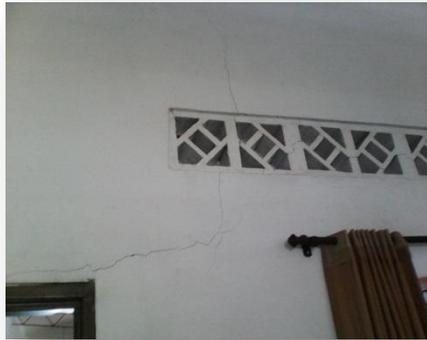
35. Grietas severa entre la sala y el comedor.

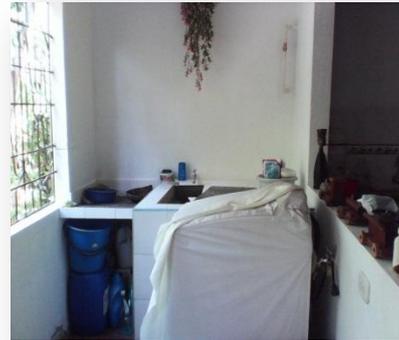
36. Grietas severas en la zona de la lavadora.

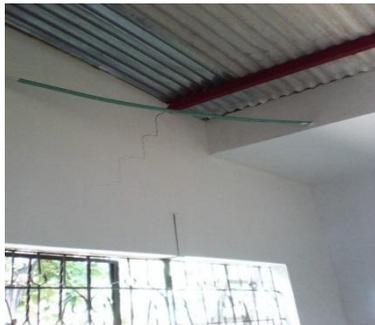
37. Grietas severas en la zona de la lavadora.

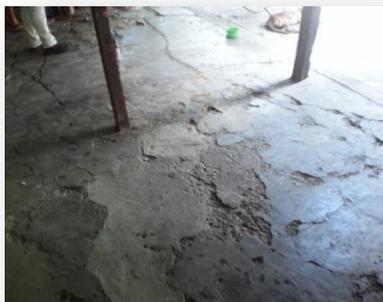
9. Grietas severas en pisos del área del comedor.

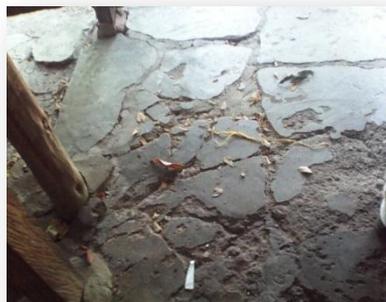
10. Grietas severas en pisos del área del comedor.

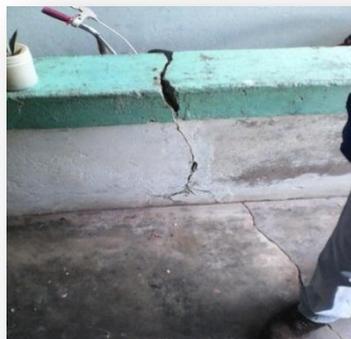
8. El muro-pasamanos del área
donde está ubicado el comedor
presenta grietas severas, que
podrían generar desplome.

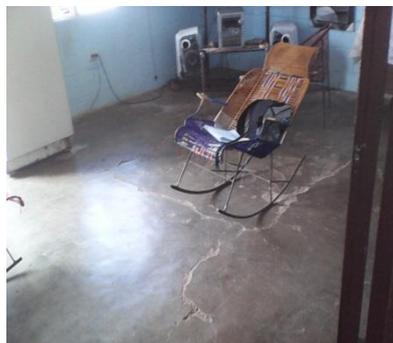
4. Grietas en pisos de la sala.

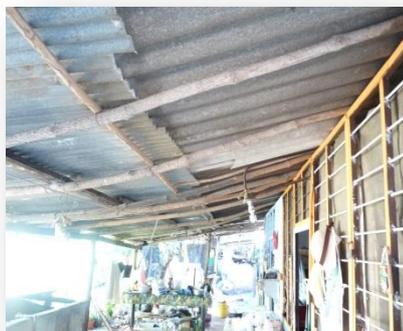
5. Estructura y cubierta del área donde está ubicado el comedor en estado de colisión.

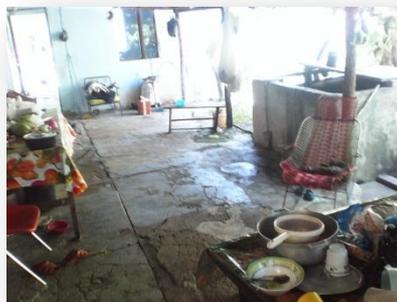
6. Piso con grietas severas en el área donde está ubicado el comedor.

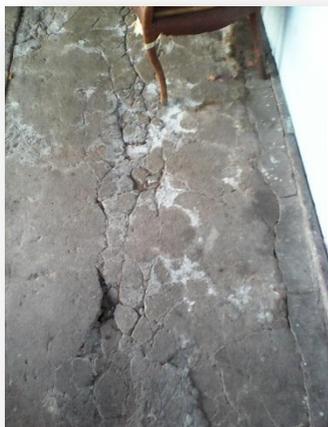
7. Piso con grietas severas en el área donde está ubicado el comedor.

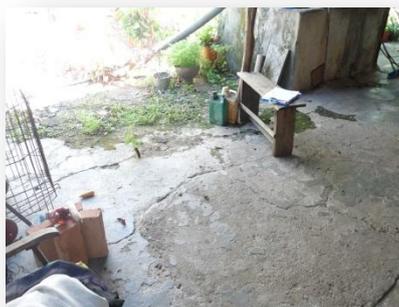
9. El piso donde está ubicado el lavadero presenta moho.

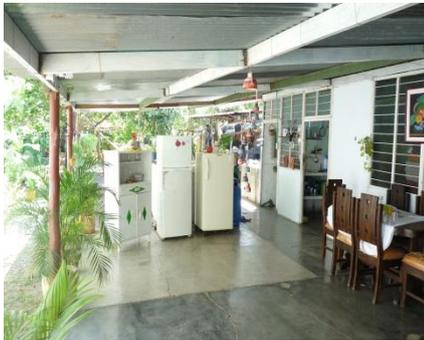
1. Área del comedor con grietas y cubierta de zinc.

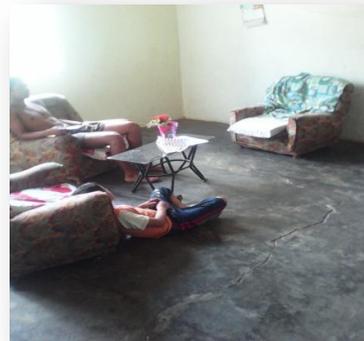
4. Sala de la vivienda, presenta grietas en pisos.

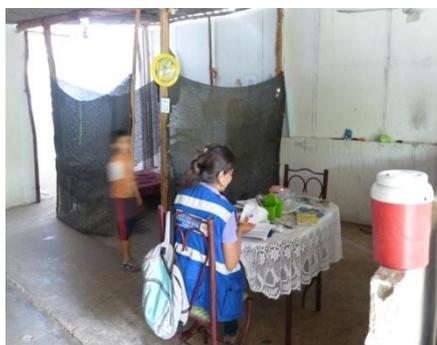
10. Área del comedor con grietas.

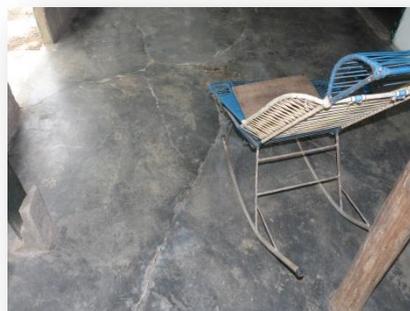
21. Grietas en el área social de la vivienda.

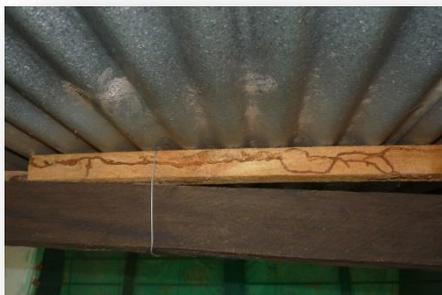
22. Estructura de cubierta del área social hecha en listones de madera, en mal estado y corroídas por el comején.

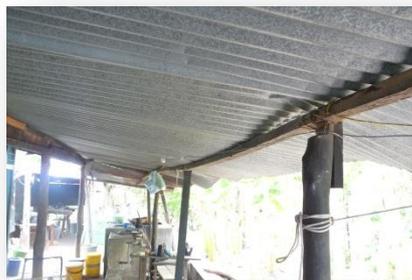
23. Estructura de cubierta del área social hecha en listones de madera, en mal estado y corroídas por el comején.

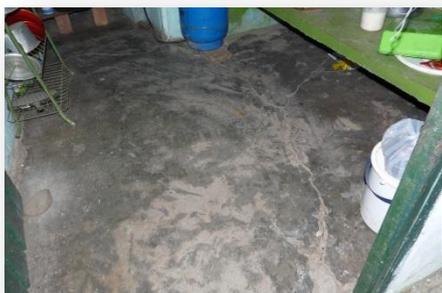
24. Grietas en la cocina de la vivienda.

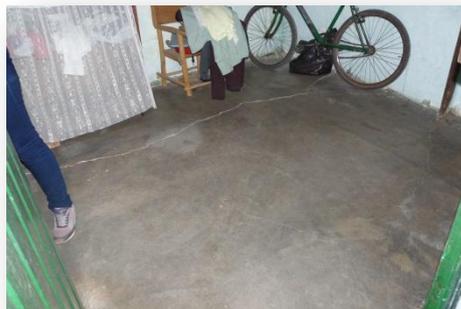
25. Grieta en alcoba 3 (prefabricada).

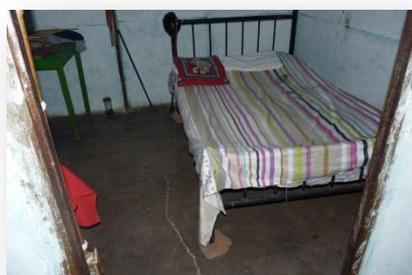
26. Grieta en la alcoba 2 (prefabricada)

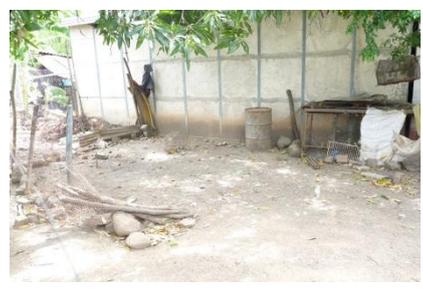
36. Área social de la vivienda. Presenta cubierta deficiente y grietas en pisos.

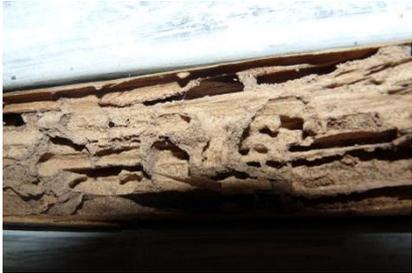
<p>40. Comején en el marco de la puerta de ingreso de las alcobas 2 y 3.</p>	<p>41. Vigas de soporte de las tejas de fibrocemento en las alcobas 2 y 3 se encuentra completamente rota en uno de sus costados.</p>

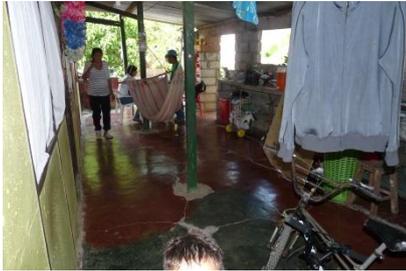
43. Área social de la vivienda, presenta grietas en pisos.

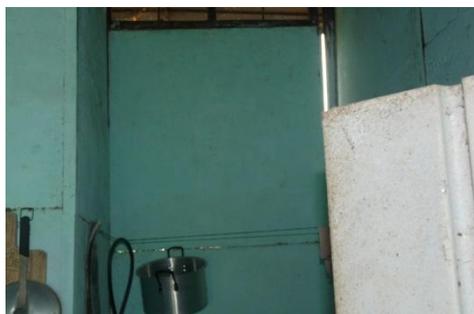
81. Las placas prefabricadas que conforman la cocina, requieren de pintura y del ajuste, ya que se encuentran desniveladas, presentando riesgo de colapso si llegaron a salirse del perfil guía.

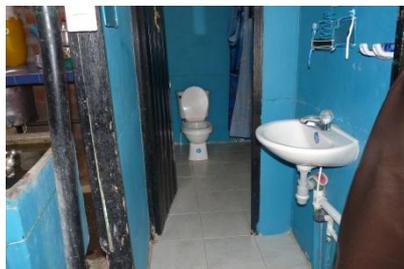
103. Baño 1 de la vivienda presenta conservación deficiente grietas en pisos, además no tiene lavamanos.

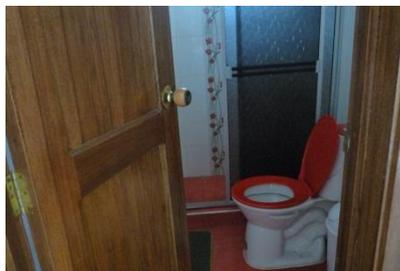
104. Baño 1 de la vivienda presenta conservación deficiente grietas en pisos, además no tiene lavamanos.
