**INFORME DE IDENTIFICACION DE AMENAZAS Y ANALISIS DE
VULNERABILIDAD DE LA ESCUELA DE POSGRADOS DE POLICIA
“MIGUEL ANTONIO LLERAS PIZARRO”**

**Elaborado por:
Fredy Hernán Moreno Rubio
Estudiante de X semestre Uniminuto**

BOGOTÁ, D.C AGOSTO DE 2017

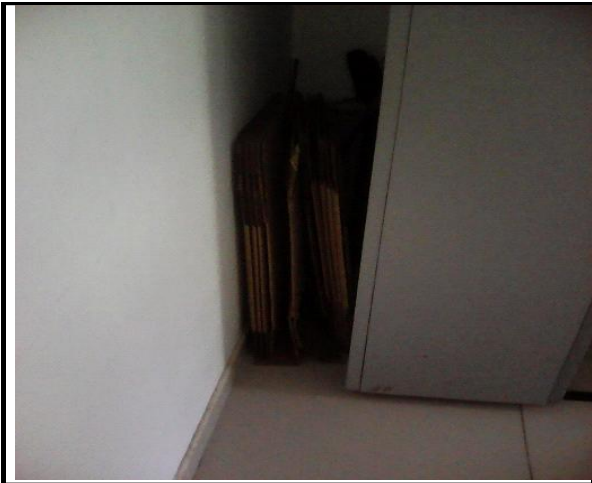
Material combustible en bodegas de archivo

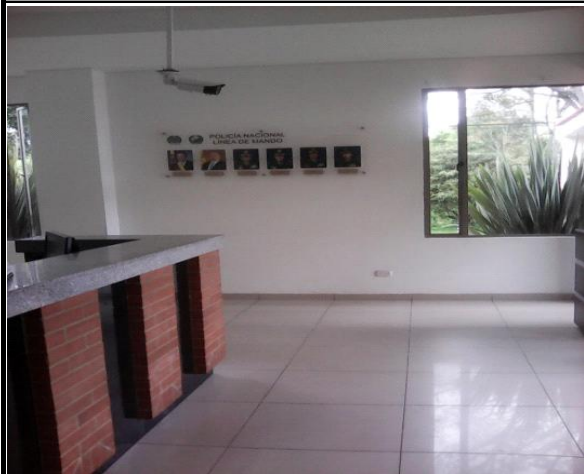
No se cuenta con señalización de evacuación en las áreas de la edificación .

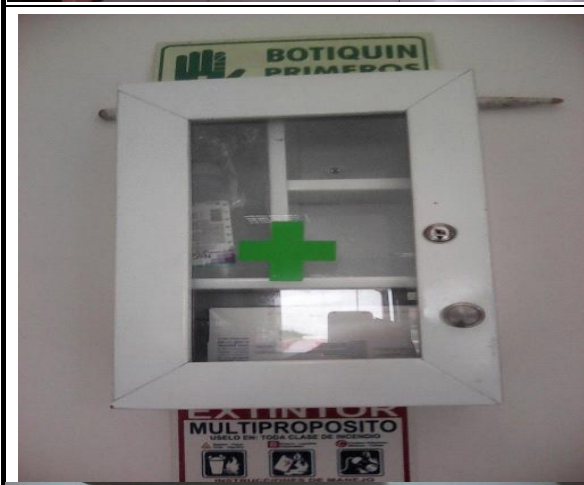
Sin elementos necesarios para una emergencia, se encuentra con llave.

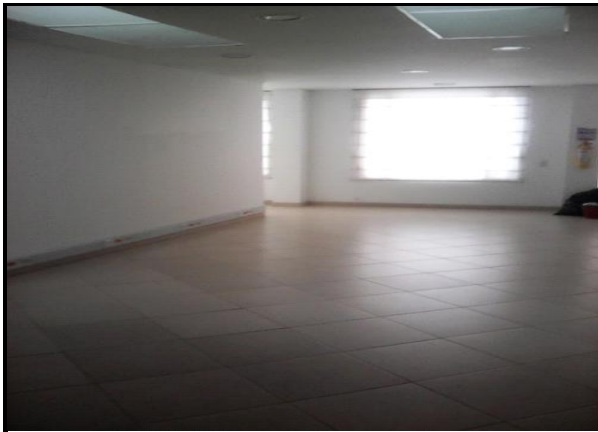
Sin señalización en pasillos del segundo piso de la edificación.

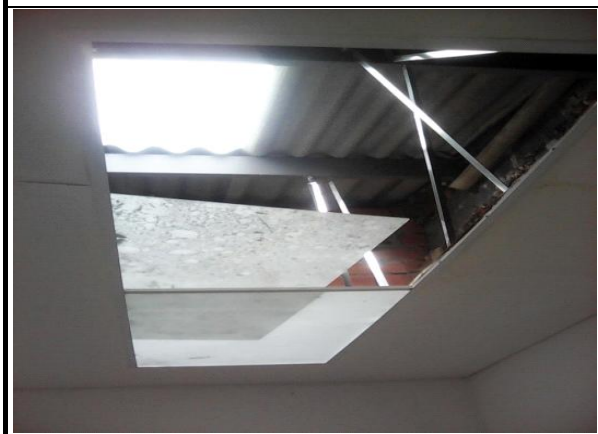
Daños en cielo raso de escaleras.

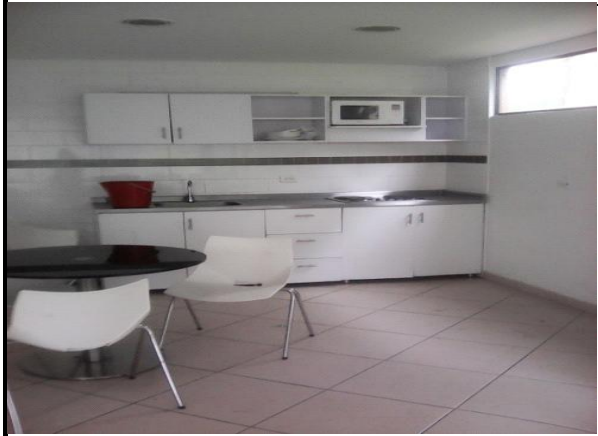
Falta de extintores en el área casino .

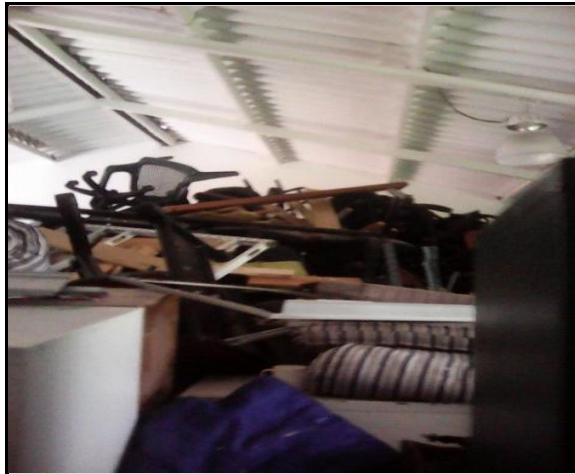
Material acumulado en la edificación,
combustible.

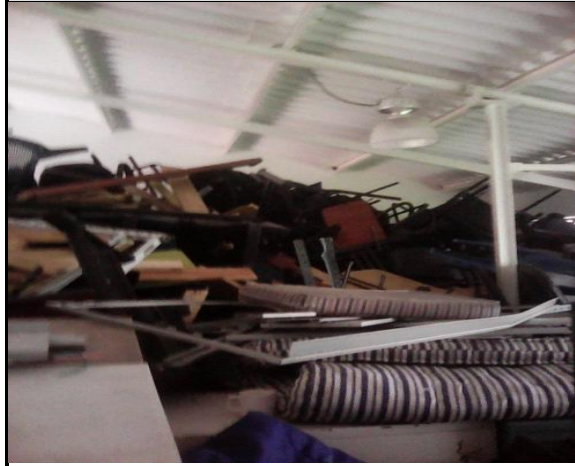
Material acumulado en la edificación,
combustible.

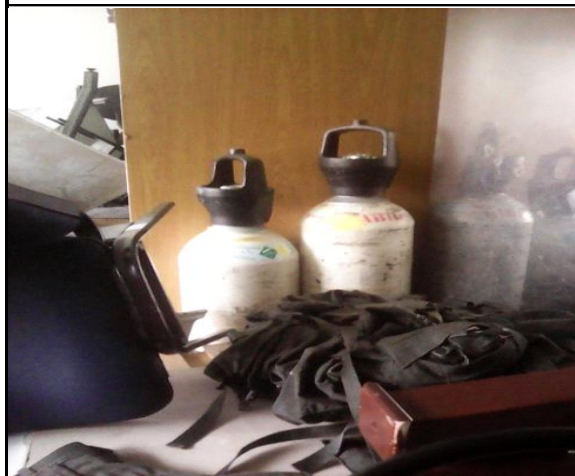
Cilindros de gas sin un adecuado manejo

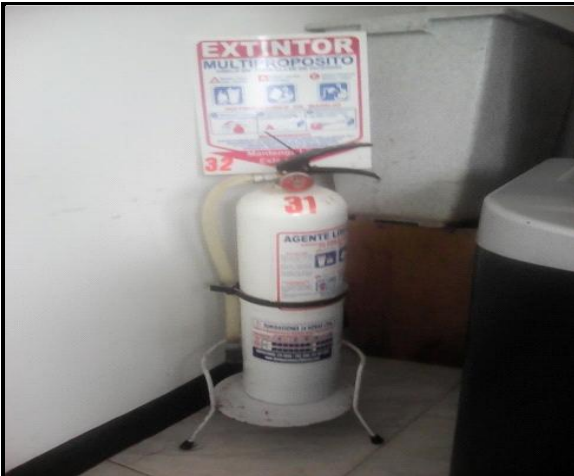
#31 sin demarcación y se encuentra obstruido.

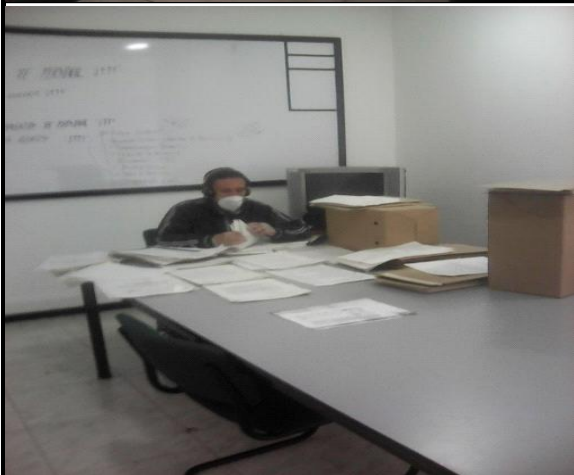
Personal utiliza EPP para la labor de archivo.

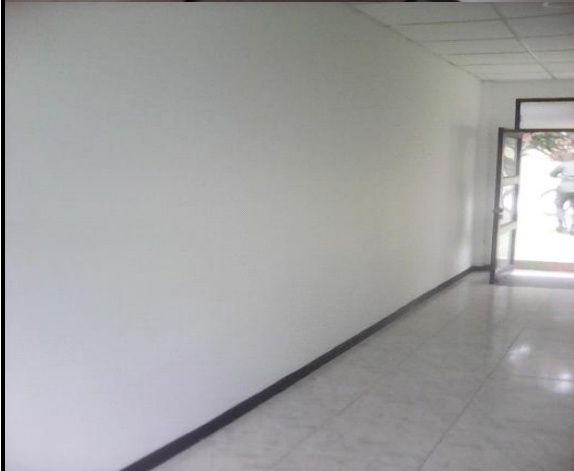
Área Sin señalización de evacuación

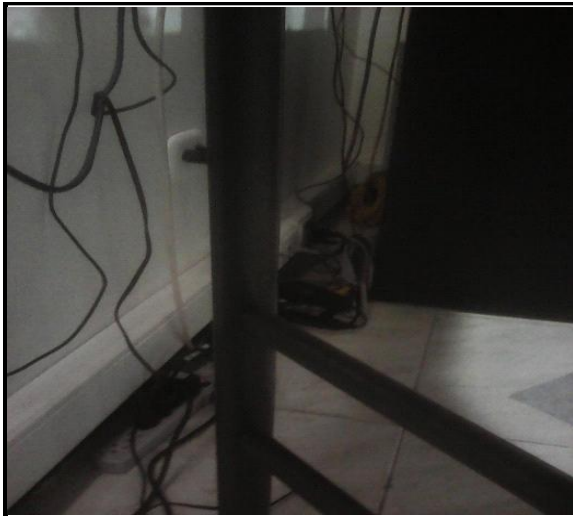
Cables expuestos sin canaletas.

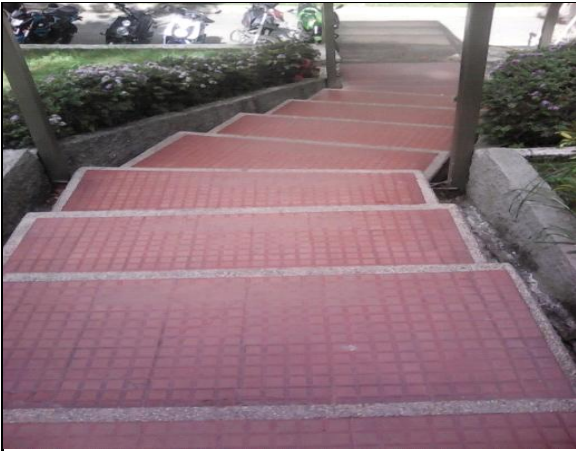
Escaleras se encuentra sin pasamanos y sin señalización.

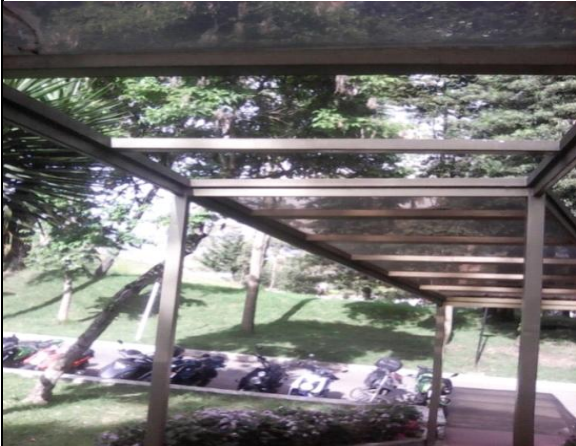
el techo de las escaleras se encuentra en mal estado, faltan acrílicos.

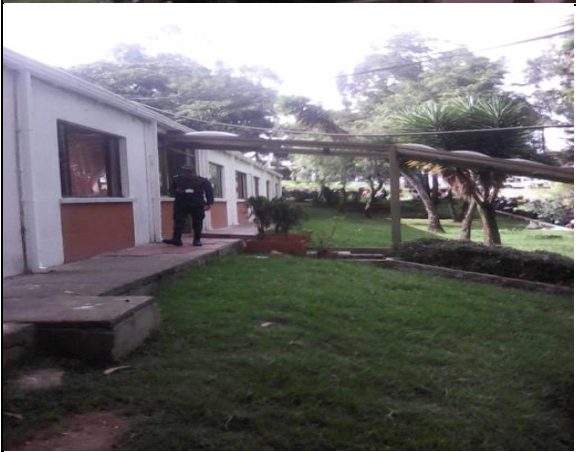
Riesgo eléctrico en la parte exterior cables eléctricos .

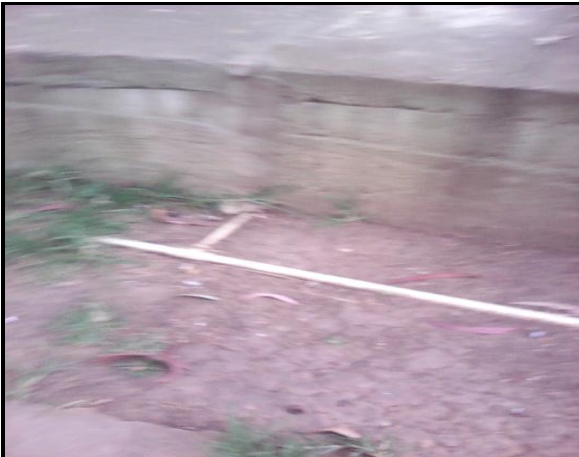
Tubería expuesta en la parte exterior de la edificación .

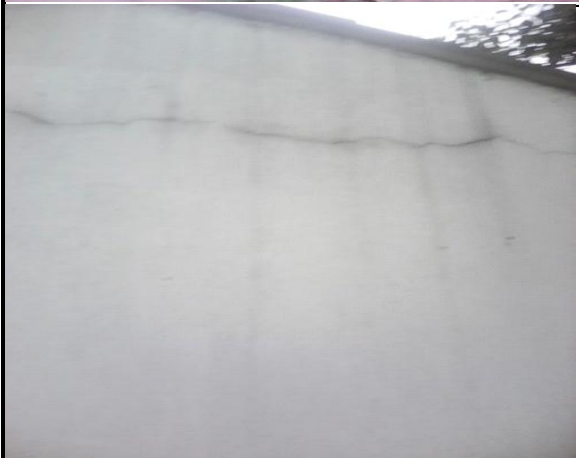
grietas que evidencia paredes averiadas.

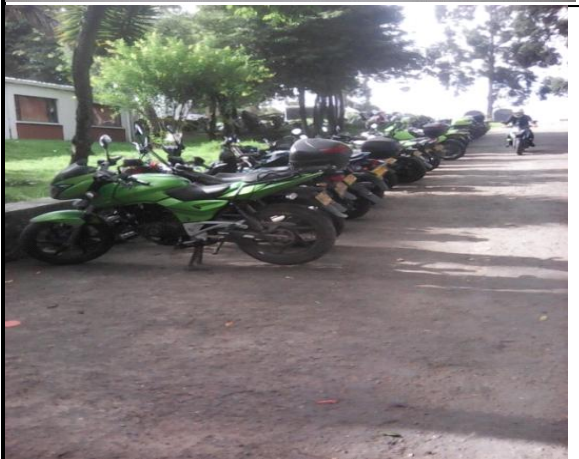
Parqueadero de motos sin demarcación y sin señalización.

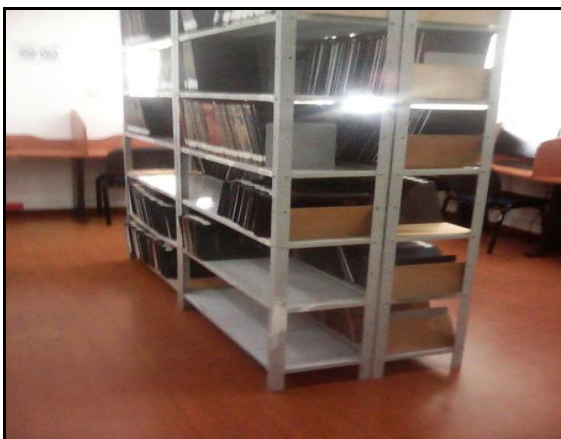
Estantería sin anclar y sin demarcación

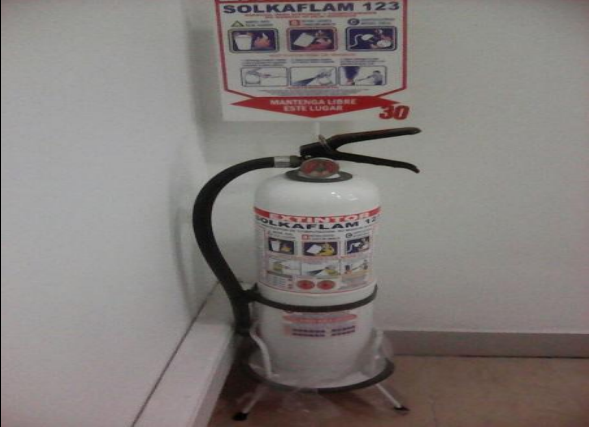
Extintor #30 sin demarcación

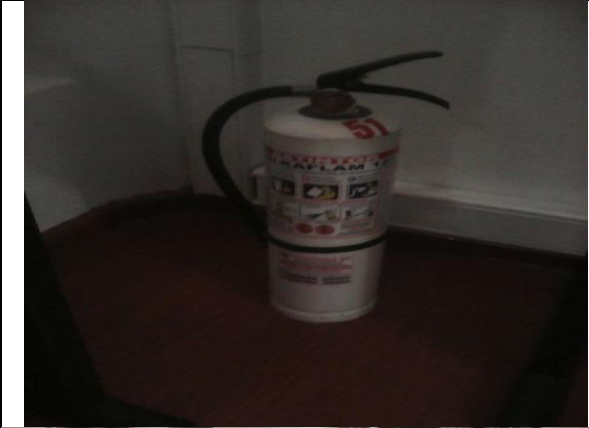
Extintor #51 sin demarcación, ni ubicación

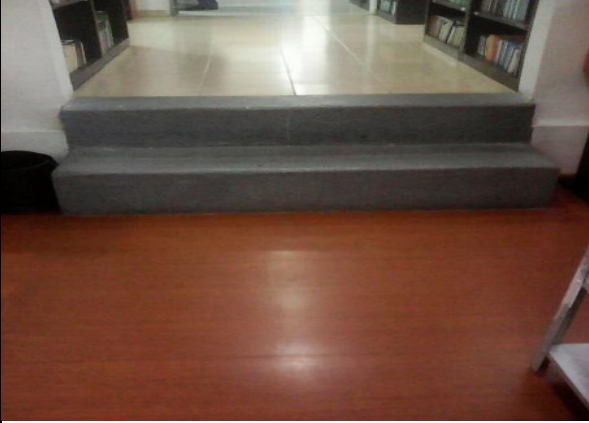
Escaleras Sin antideslizante ni pasamanos.

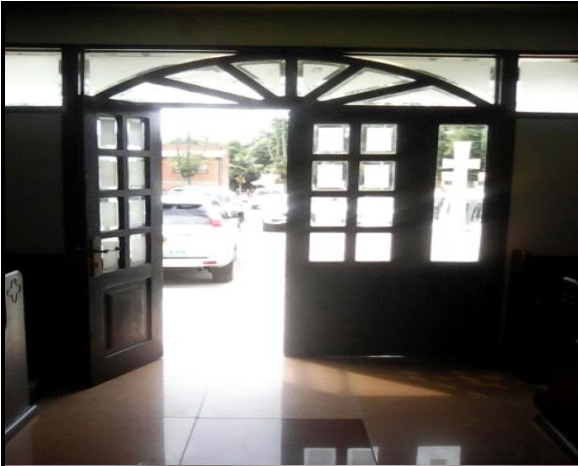
Puertas Sin señal de emergencia

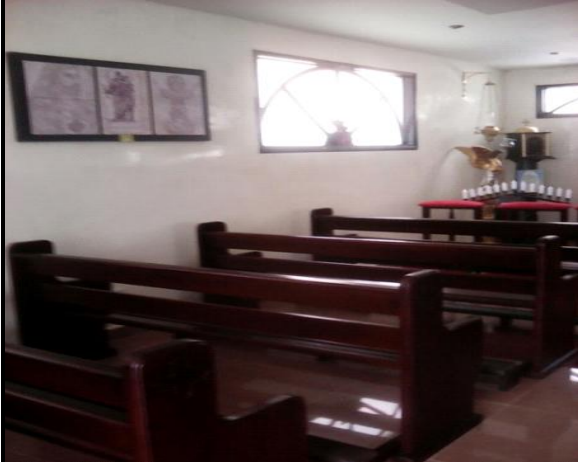
Se evidencia que no hay señalización de evacuación

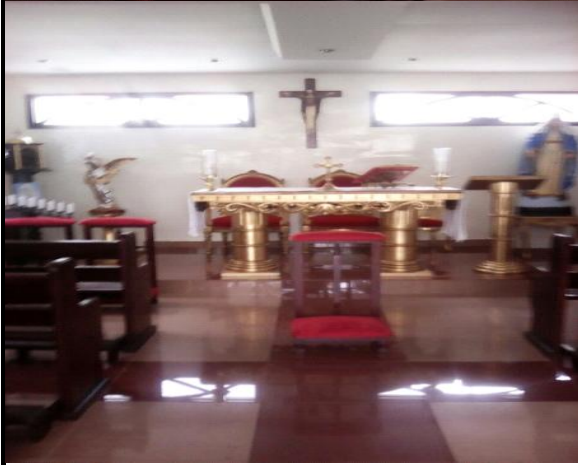
Sin señalización de evacuación

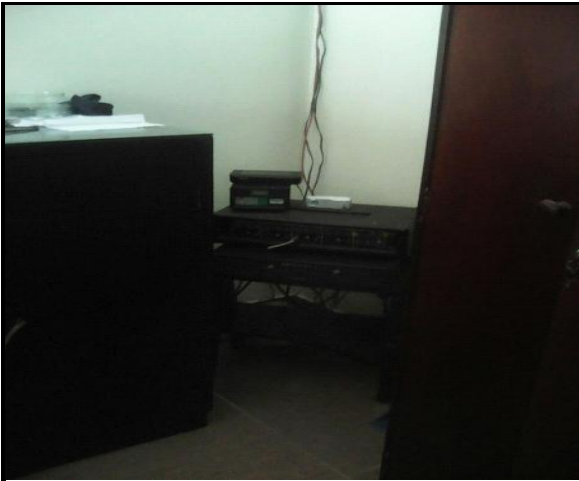
Área de riesgo eléctrico Sin extintor

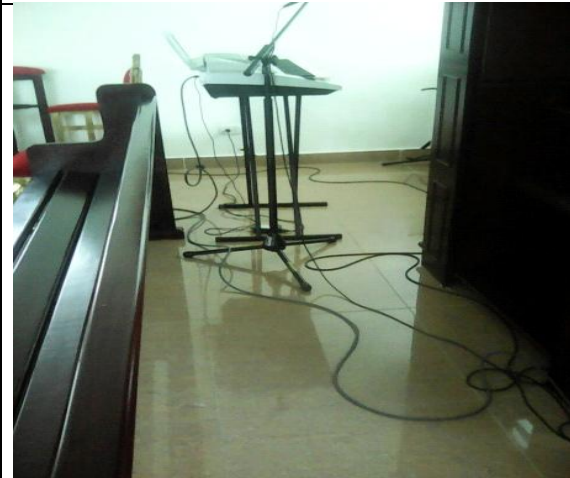
Cables expuestos

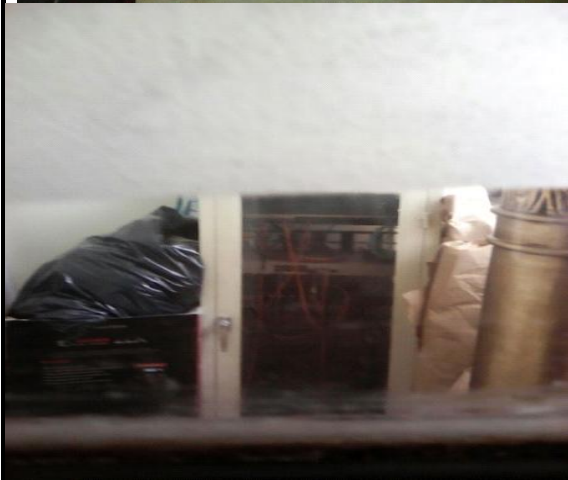
sin extintor área de ups

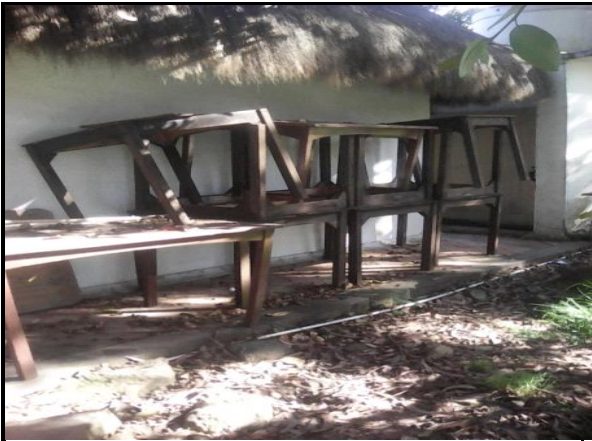
Material acumulado parte externa de la edificación

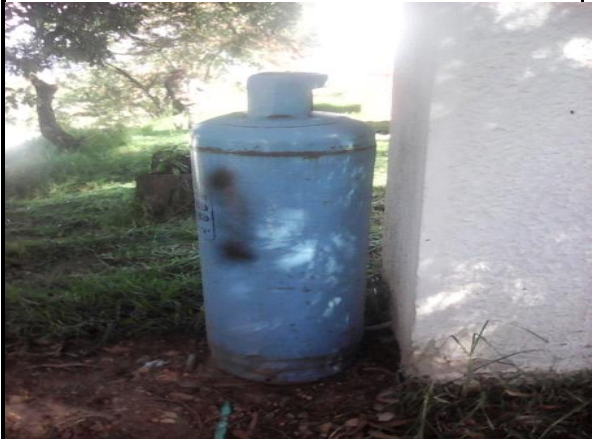
Sin etiqueta de riesgo presente, sin soporte

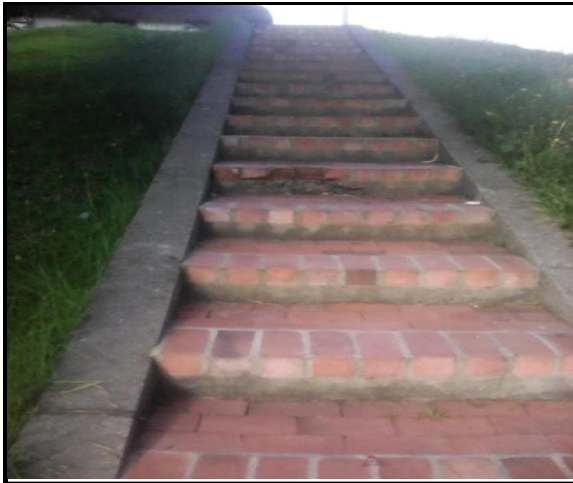
Escaleras Sin antideslizante, ni pasamanos, además se evidencia que algunos escalones se encuentran en mal estado.

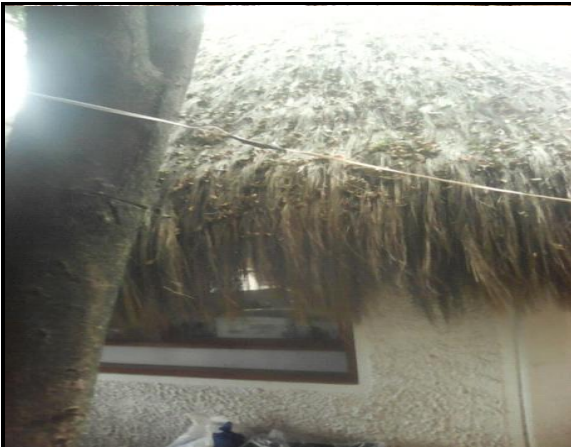
Riesgo eléctrico cable sin canaletas

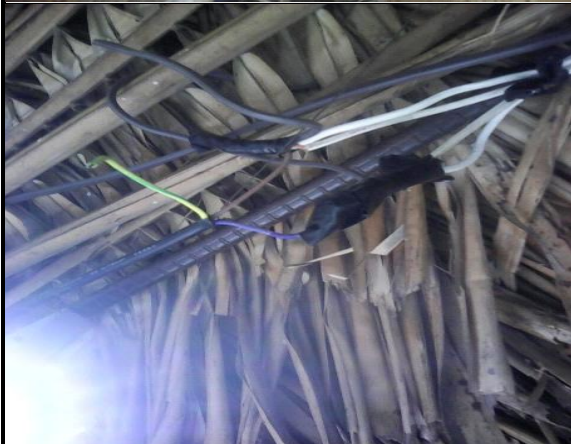
Conexiones eléctricas mal estado

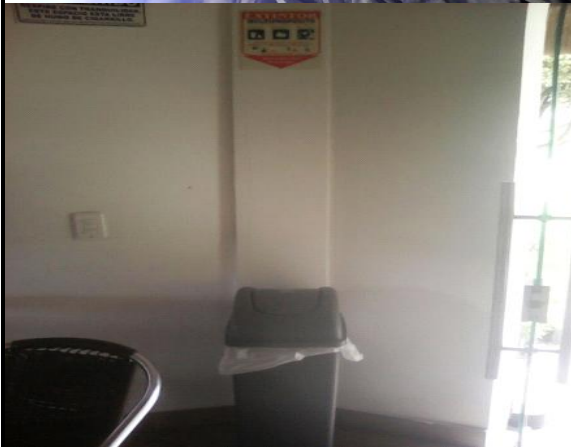
Área de extintor ocupada por caneca

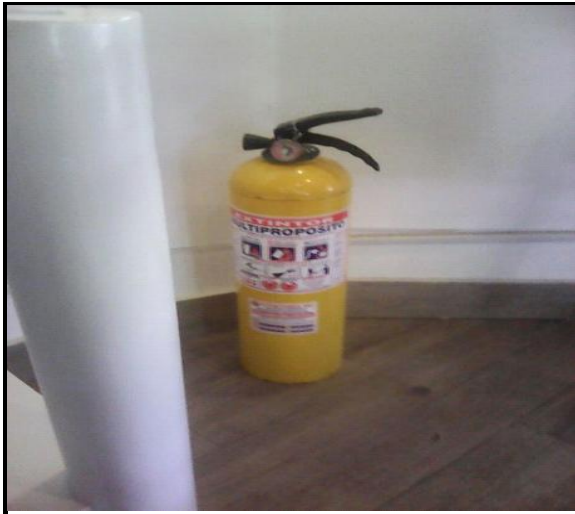
Extintor Sin manguera, ni demarcación

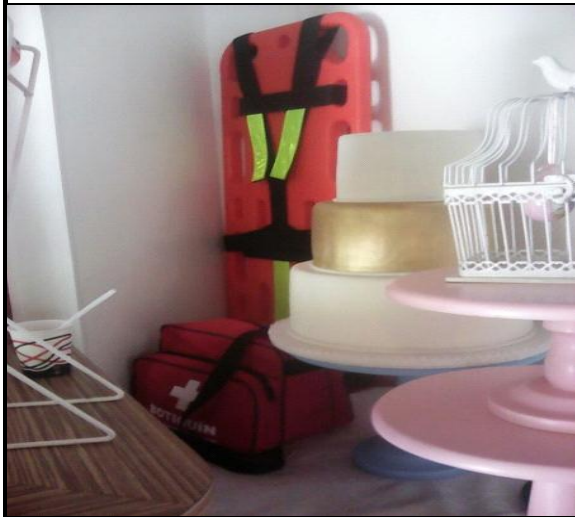
Camilla y botiquín obstruido y de difícil acceso

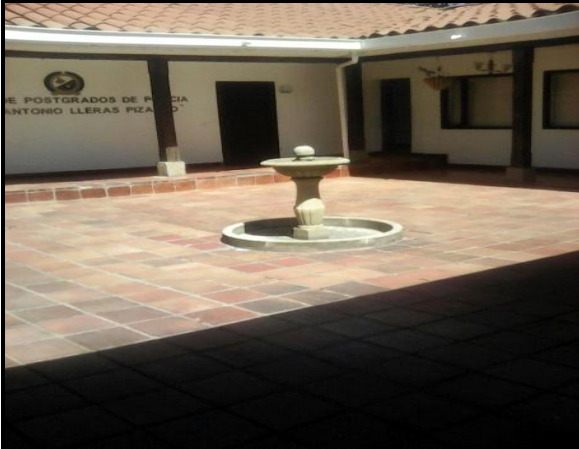
En las diferentes áreas No existe una ruta de evacuación establecida

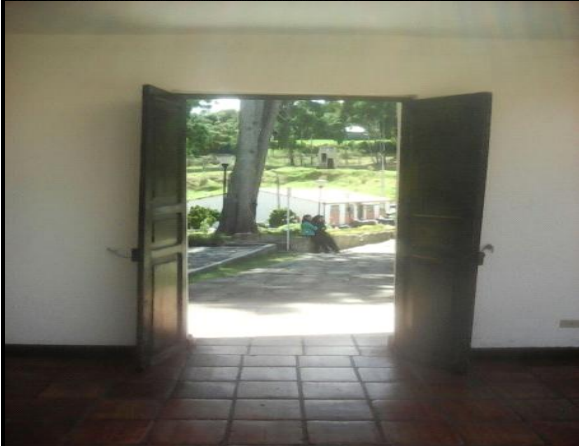
Puertas sin señalización de salida de emergencia

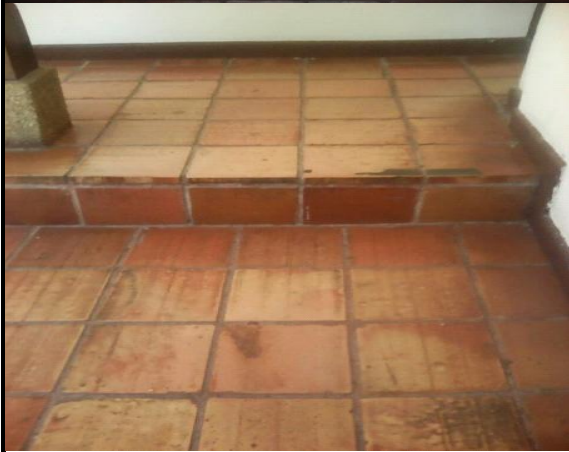
Escaleras sin antideslizante

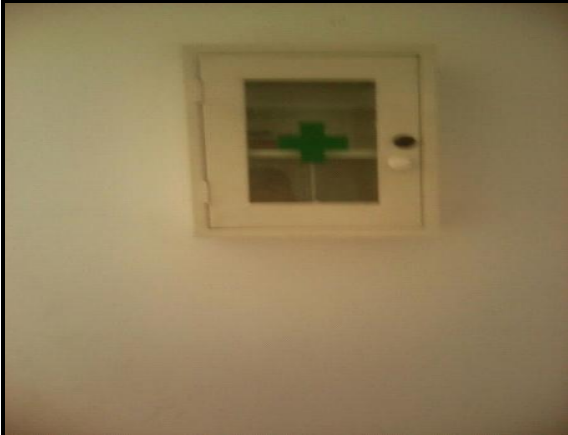
Botiquín sin elementos , sin demarcación

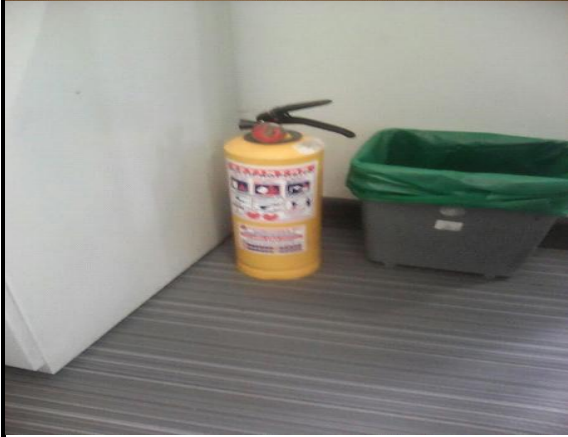
Extintor Sin demarcación , sin señalización, numeración y obstruido

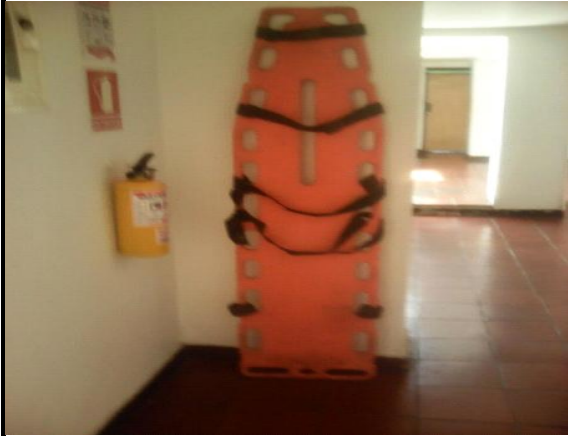
camilla En mal estado son demarcación

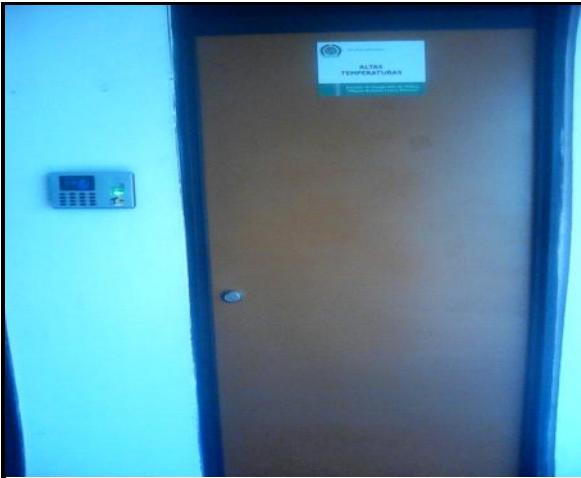
Área de ups sin extintor

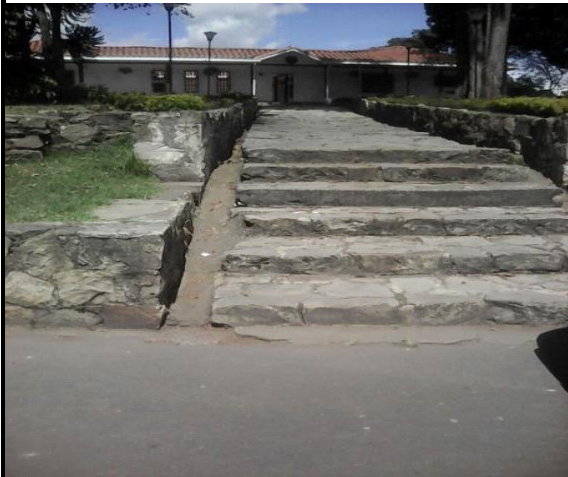
Escaleras Sin pasamanos ni antideslizantes

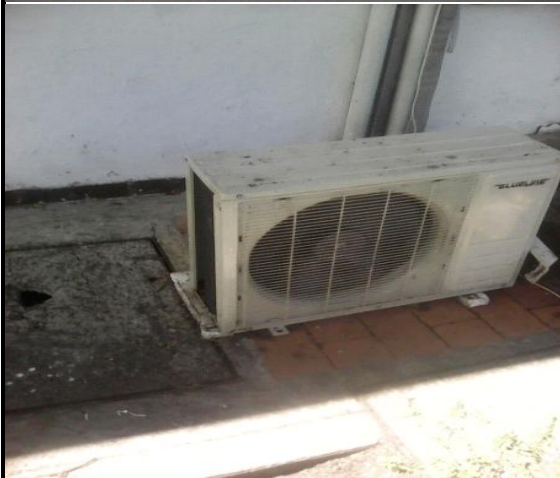
Falta extintor sin señalización ni demarcación

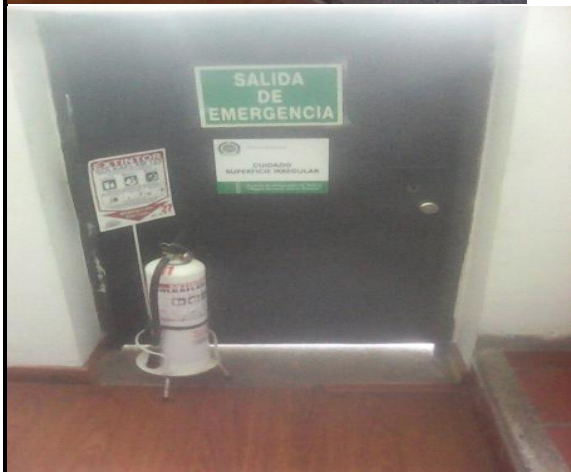
Puerta de salida de emergencia No cumple con las medidas específicas para la misma

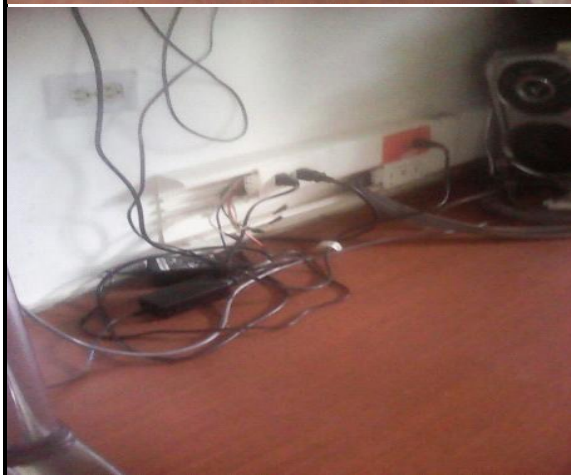
cables eléctricos en mal estado en el área de talento humano

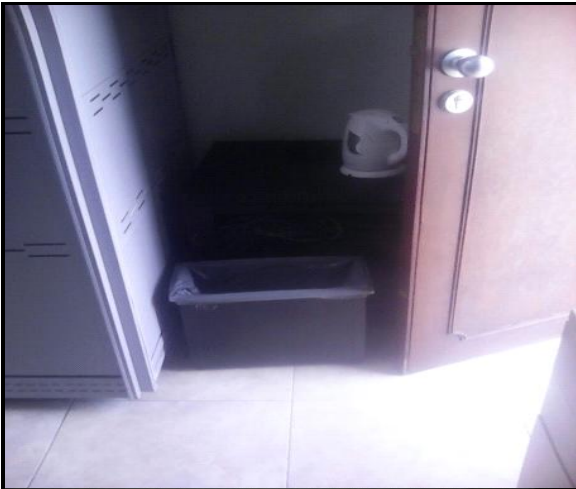
Se evidencia la obstrucción de unas de las puertas de acceso al área

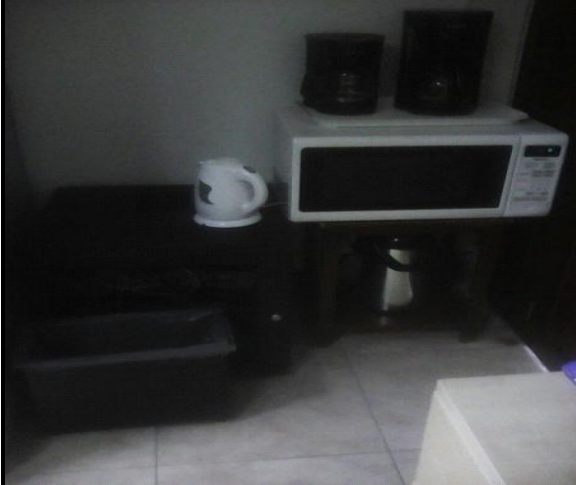
Se evidencia el funcionamiento de un horno microondas en el área encima de una unidad eléctrica

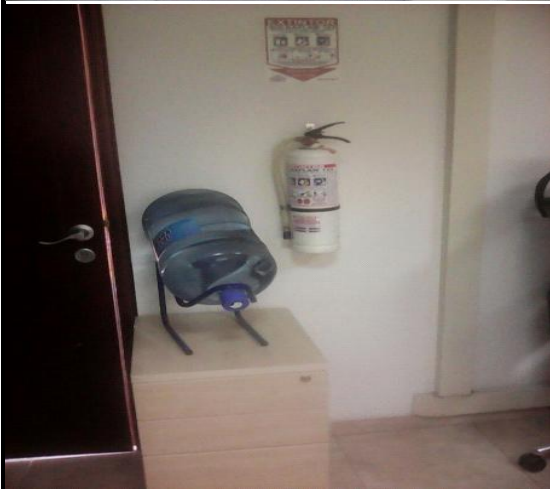
Se evidencia la obstrucción del extintor de emergencia falta de señalización y demarcación del mismo

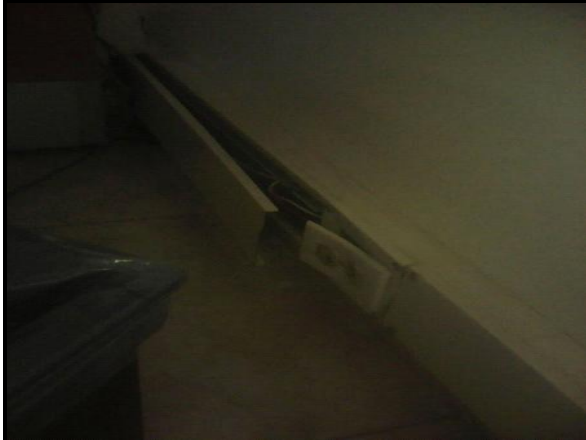
Elementos eléctricos en mal estado

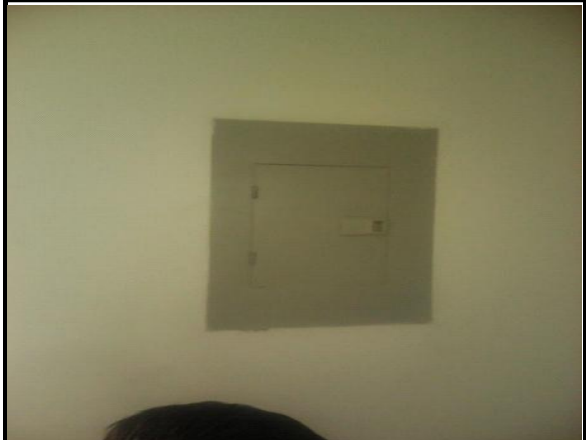
Tableros eléctricos son señalización de riesgo eléctrico

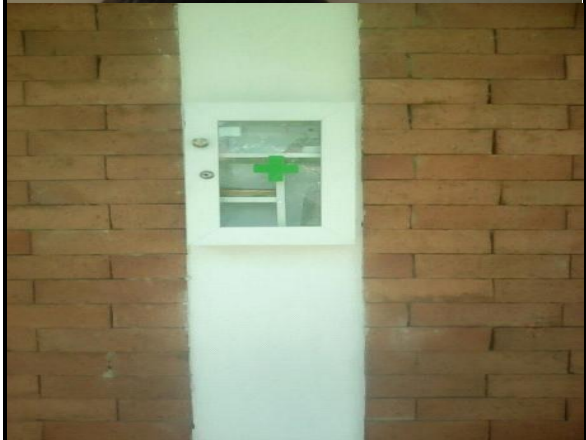
con elementos vencido y vidrio roto

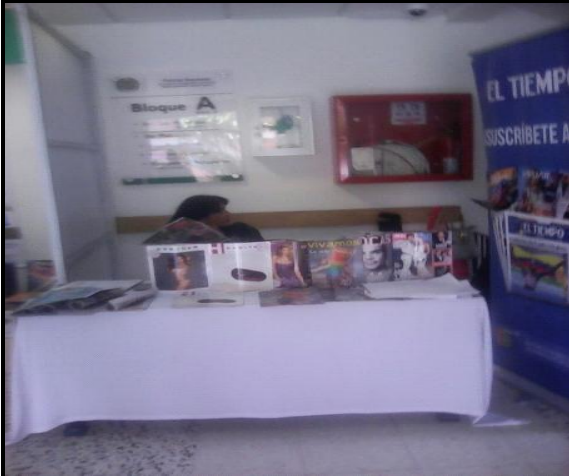
Obstrucción de elementos de emergencia

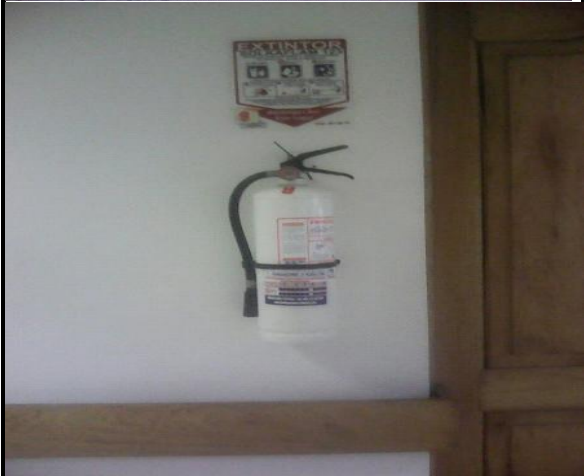
Extintores Sin señalización ni demarcación

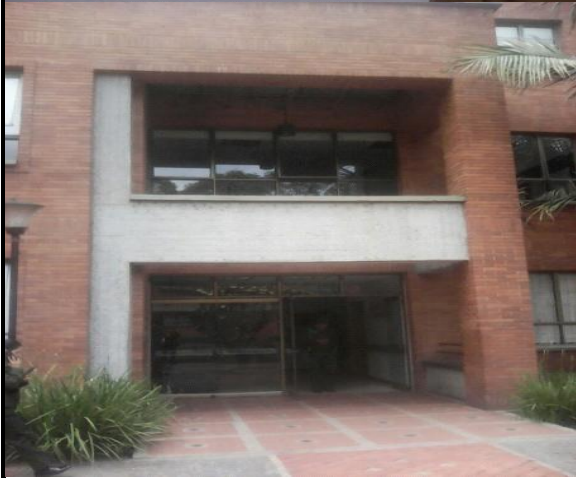
La edificación no evidencia daños estructurales

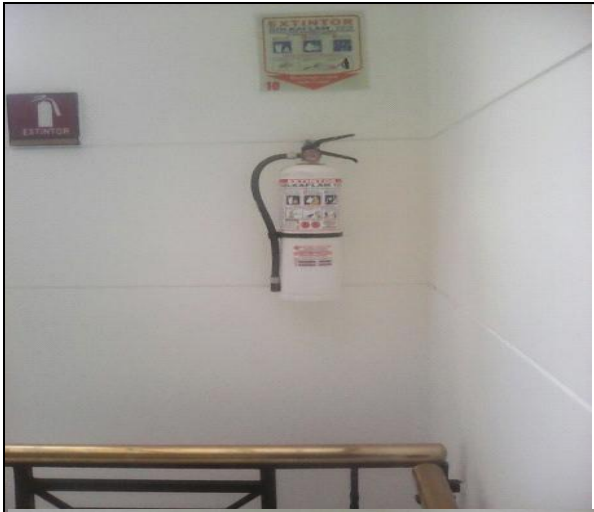
Extintor Sin demarcación, no señalización

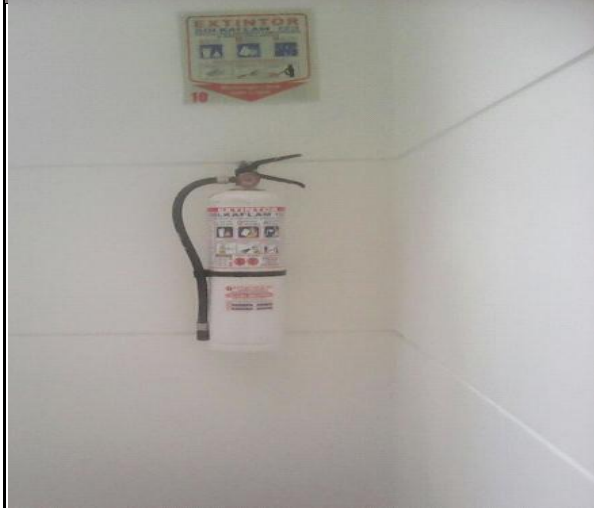
Extintor Sin demarcación, no señalización

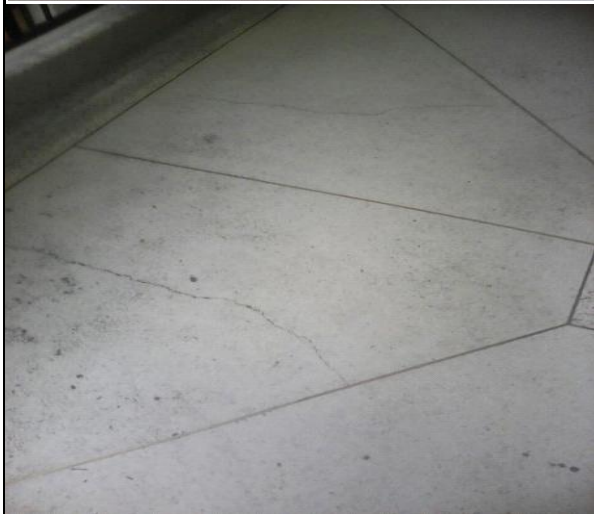
Se observa deterioro en los pisos

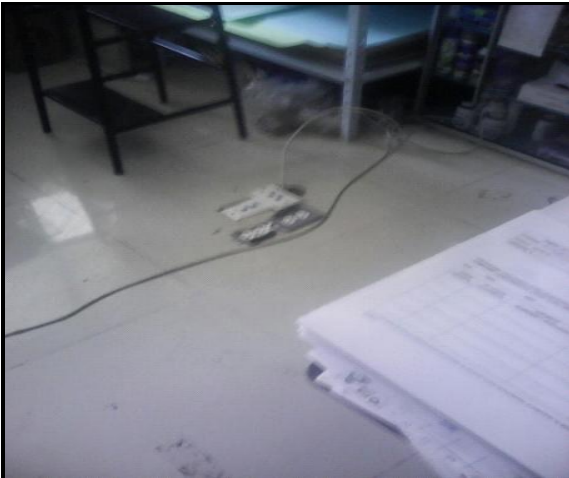
Cables expuestos en área de papelería

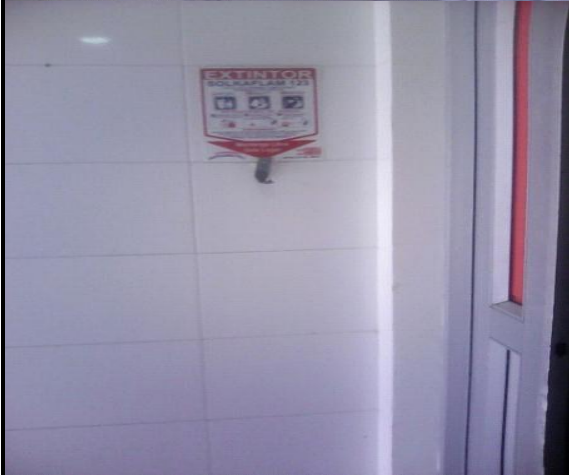
Falta de extintores en área de cocina

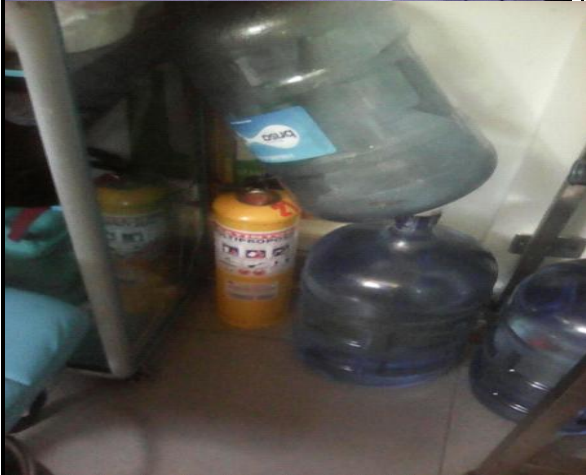
Extintor obstruido en el área de cafetería

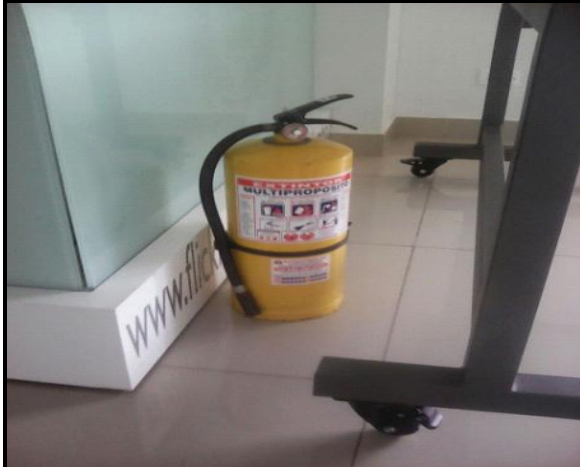
Extintor sin demarcación ni señalización
área de centro histórico

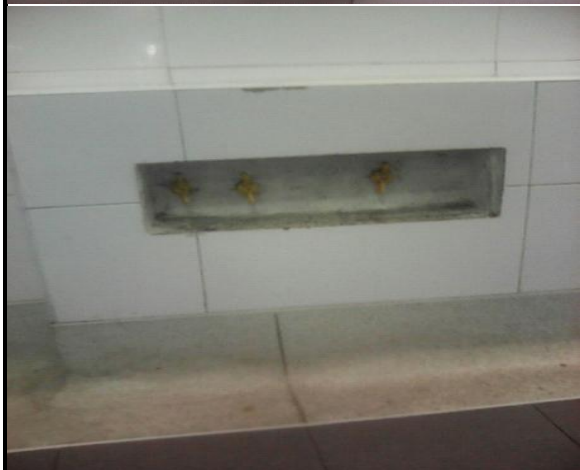
Válvulas de gases sin señalización ni
registros de mantenimiento

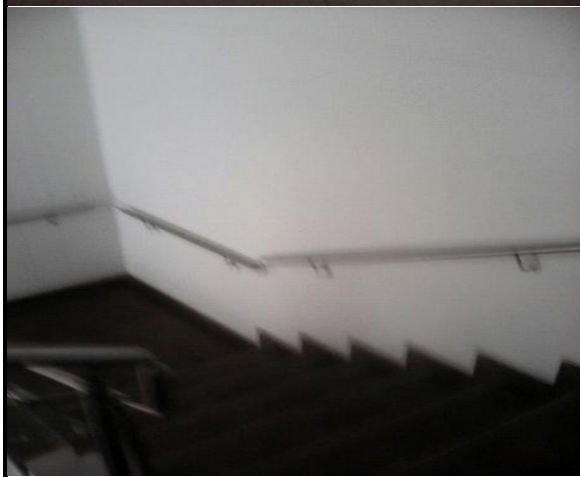
Escaleras sin señalización ni
antideslizantes centro histórico y VIP

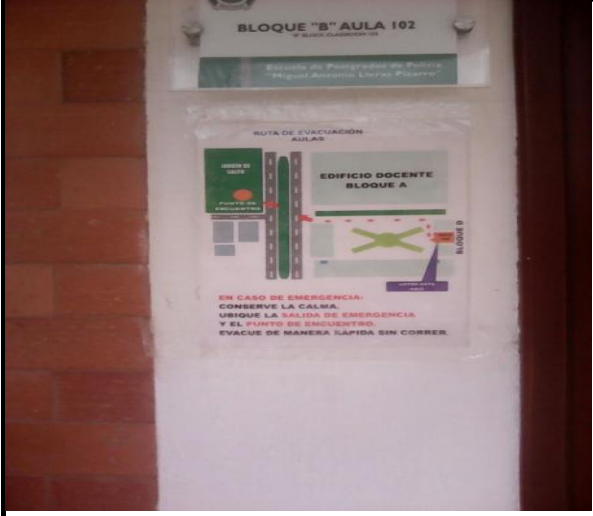
Plano de evacuación sin convenciones ni ruta clara de evacuación ubicado en la parte externa de la edificación

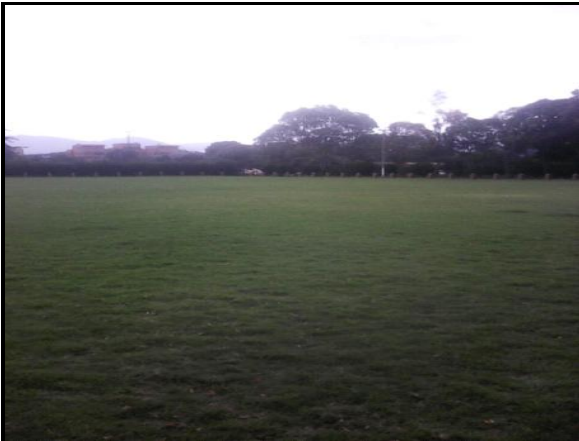
Falta de señalización en el campo

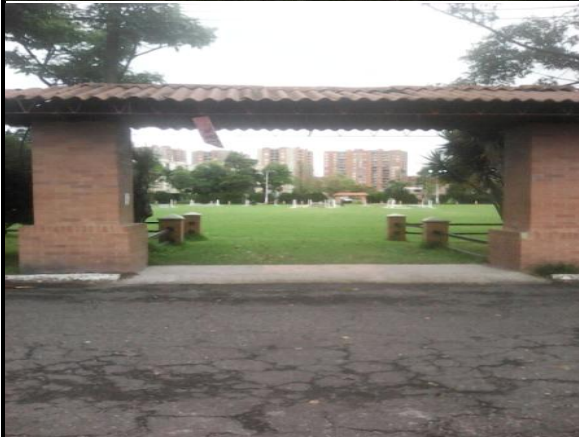
Falta señalización de salida de emergencia y de punto de encuentro visible

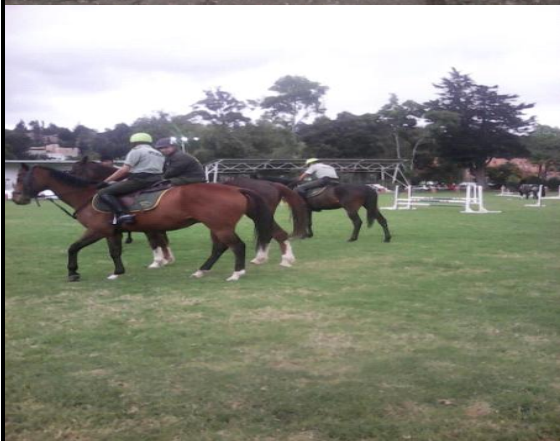
Personal sin capacitación en temas de emergencia
