**DIAGNOSTICO Y EVALUACION DEL PAVIMENTO
DE LA VIA PRINCIPAL DE LA CALLE 35 ENTRE LA CARRERA 29 Y 23 DEL
SECTOR CENTRO DE LA COMUNA 2 DE LA CIUDAD DE VILLAVICENCIO.**

**CORPORACION UNIVERSITARIA MINUTO DE DIOS
VICERRECTORIA REGIONAL LLANOS
ESPECIALIZACION EN GERENCIA DE PROYECTOS
VILLAVICENCIO, 2017**

**PROYETO DE GRADO PARA OPTAR EL TÍTULO DE ESPECIALISTA EN
GERENCIA DE PROYECTOS**

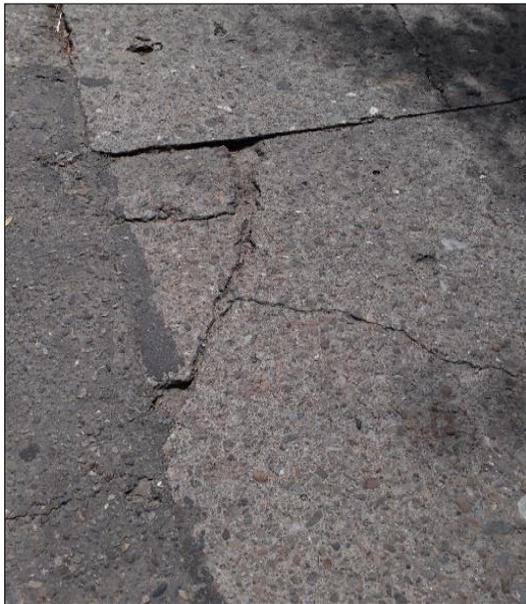
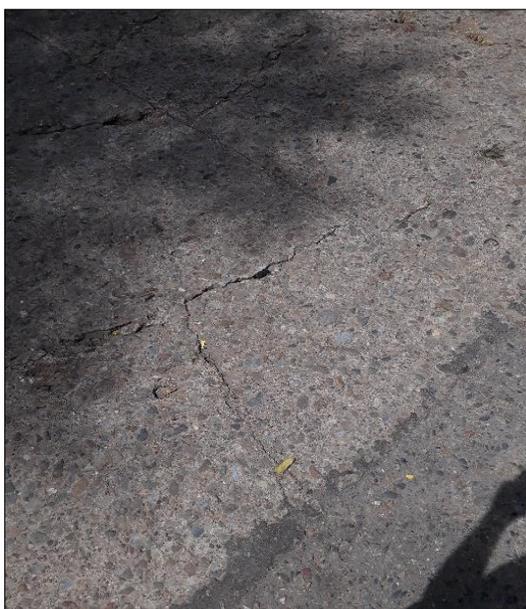
22. Grieta de Esquina: es una grieta que intercepta las juntas de una losa a una distancia menor o igual que la mitad de la longitud de la misma en ambos lados, medida desde la esquina.

Generalmente, la repetición de cargas combinada con la pérdida de soporte y los esfuerzos de alabeo originan las grietas de esquina (Varela, 2002).

Severidad: Media. Se define como severidad media si la losa tiene 2 grietas.

Imagen 8. Grieta de Esquina fuente (Autores del Proyecto, 2017).

Imagen 9. Grieta de Esquina fuente (Autores del Proyecto, 2017).

Reparación: Sellado de grietas con parcheo profundo.

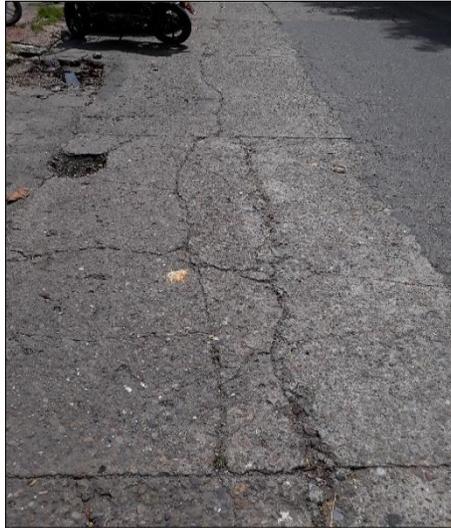
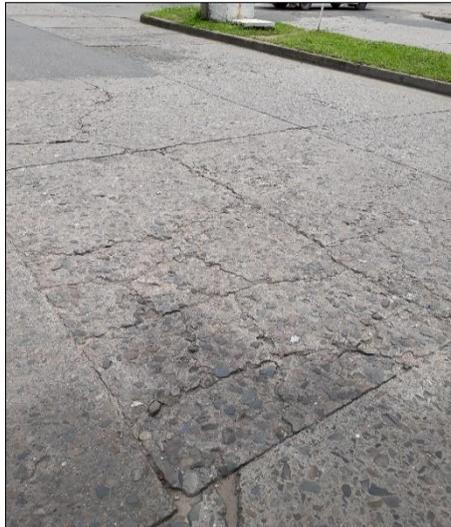
23. Losa Dividida: es la losa dividida por grietas en cuatro o más pedazos debido a sobrecarga o a soporte inadecuado (Varela, 2002).

Severidad: Alta. Se define como severidad alta si la losa está dividida en 8 o más pedazos.

Imagen 10. Losa Dividida fuente (Autores del Proyecto, 2017).

Imagen 11. Losa Dividida fuente (Autores del Proyecto, 2017).

Reparación: Reemplazo de la losa.

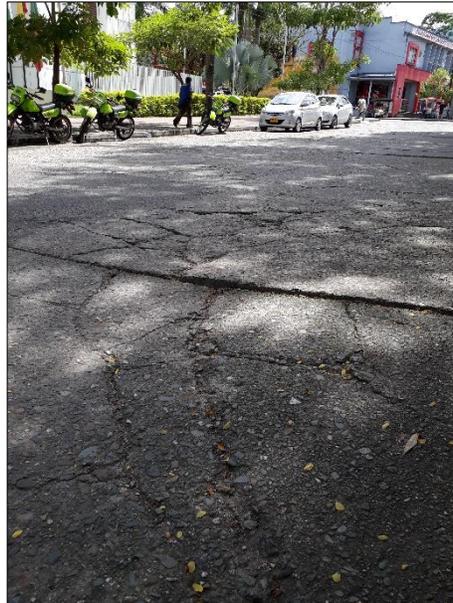
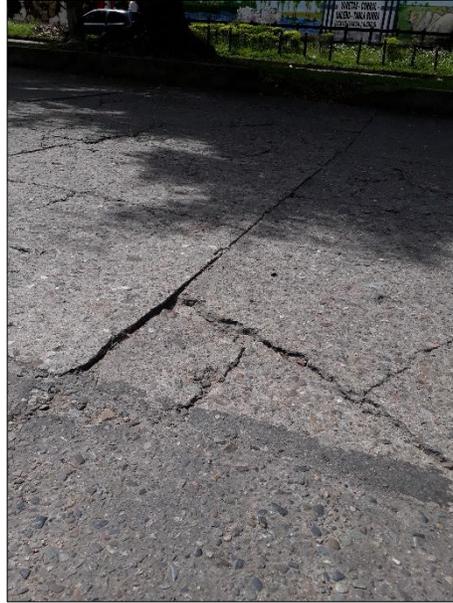
25. Escala: es la diferencia de nivel a través de la junta. Algunas causas comunes que la originan son asentamientos debidos a una fundación blanda, bombeo o erosión del material debajo de la losa y alabeo de los bordes de la losa debido a cambios de temperatura o humedad (Varela, 2002).

Severidad: Media. Se define como severidad media si tiene una diferencia de elevación de 1 a 2 cms.

Imagen 12. Escala fuente (Autores del Proyecto, 2017).

Imagen 13. Escala fuente (Autores del Proyecto, 2017).

Reparación: Fresado.

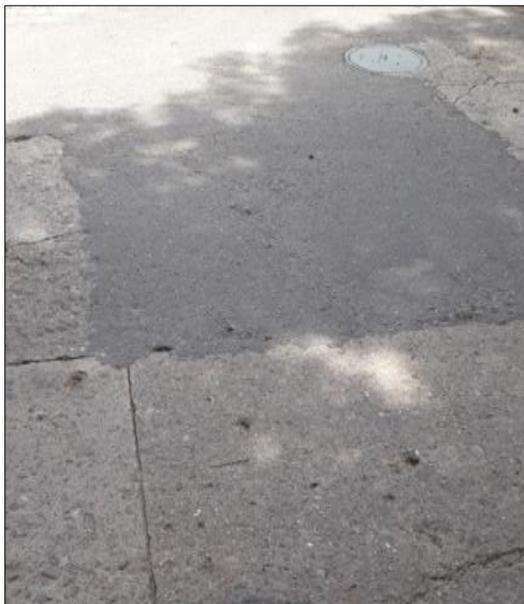
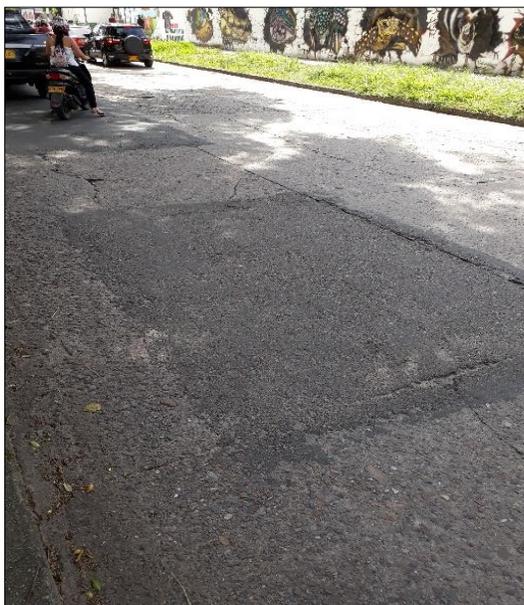
29. Parcheo Grande (Mayor a 0.45 M²): Un parche es un área donde el pavimento original ha sido removido y reemplazado por material nuevo (Varela, 2002).

Severidad: Baja. Se define como severidad baja cuando el parche está funcionando bien, con poco o ningún daño.

Imagen 14. Parqueo Grande fuente (Autores del Proyecto, 2017).

Imagen 15. Parqueo Grande fuente (Autores del Proyecto, 2017).

Reparación: No se hace nada.

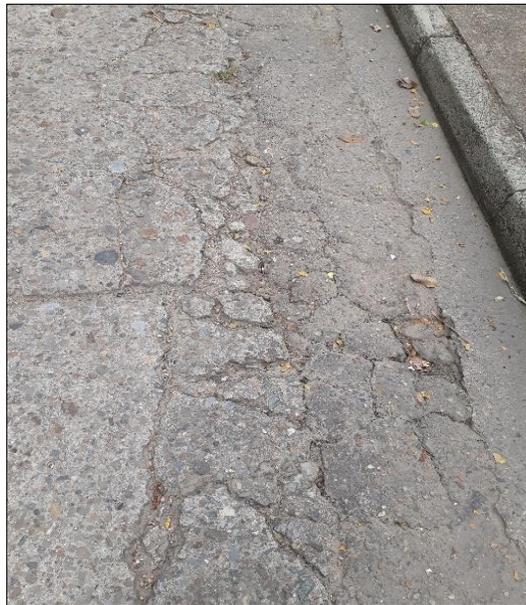
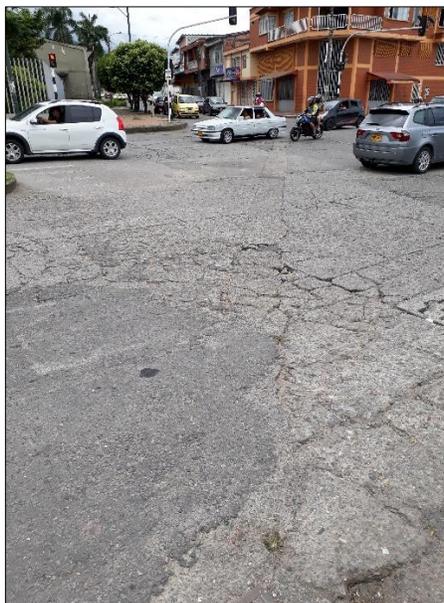
34. Punzonamiento: Este daño es un área localizada de la losa que está rota en pedazos. Puede tomar muchas formas y figuras diferentes, pero, usualmente, está definido por una grieta y una junta o dos grietas muy próximas, usualmente con 1.52 m entre sí. Este daño se origina por la

repetición de cargas pesadas, el espesor inadecuado de la losa, la pérdida de soporte de la fundación o una deficiencia localizada de construcción del concreto (Varela, 2002).

Severidad: Alta. Se define como severidad alta cuando la losa se divide en más de 5 pedazos.

Imagen 16. Punzonamiento fuente (Autores del Proyecto, 2017).

Imagen 17. Punzonamiento fuente (Autores del Proyecto, 2017).

Reparación: Parcheo profundo.
