**DIAGNOSTICO ESTRUCTURAL
INSTITUCION EDUCATIVA NUEVO HORIZONTE
Calle 21 No 1D- 58
GIRARDOT – CUNDINAMARCA**

BLOQUE AULAS

**ING. JAVIER MORALES LONDOÑO
M.P. 25202-61499 Cnd.**

**BOGOTA
MAYO DE 2023**

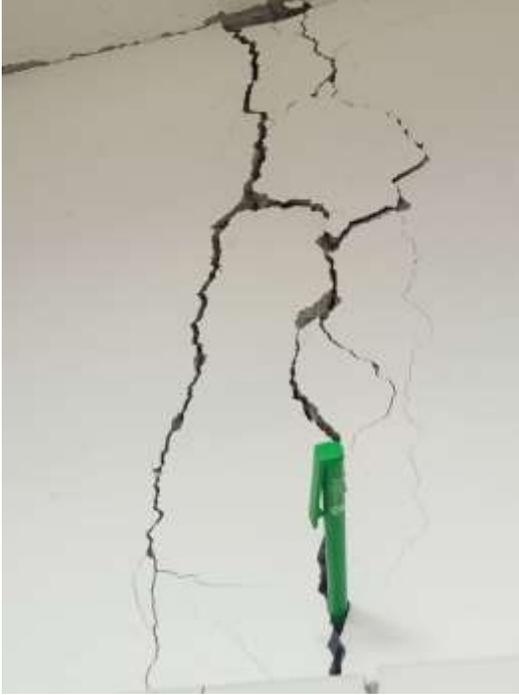
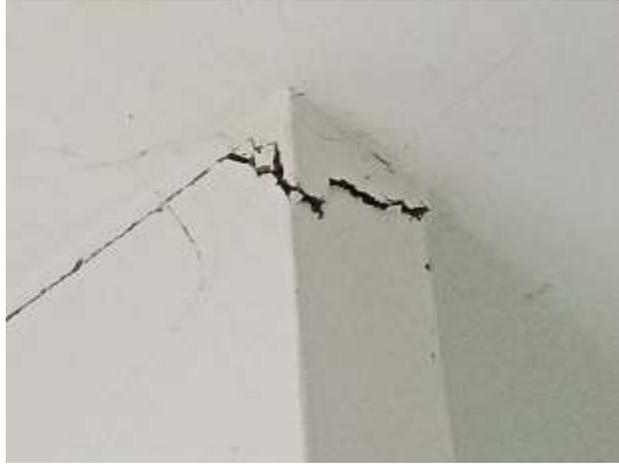
Imagen 6 – Vista de grietas en mampostería zona baños – Fuente: Autor

- a) La edificación ha sufrido asentamientos diferenciales del suelo portante, lo que ha generado deformaciones asimétricas en la estructura aporricada y por consiguiente la falla a compresión y corte de los elementos de mampostería y de algunos elementos estructurales (ver figuras 6 y 7).

- a) Como ingeniero civil responsable de la inspección, considero necesario hacer algunas recomendaciones a la institución y a la Secretaría de Educación para que se adelanten estudios más profundos en la zona. Estos estudios permitirán determinar la viabilidad de rescatar la construcción y detener el daño o, por el contrario, demolerla y optar por una nueva localización del proyecto.

Por lo pronto se debe suspender inmediatamente el uso del bloque principal de aulas de dos pisos, debido al riesgo que representa para la integridad de sus ocupantes.

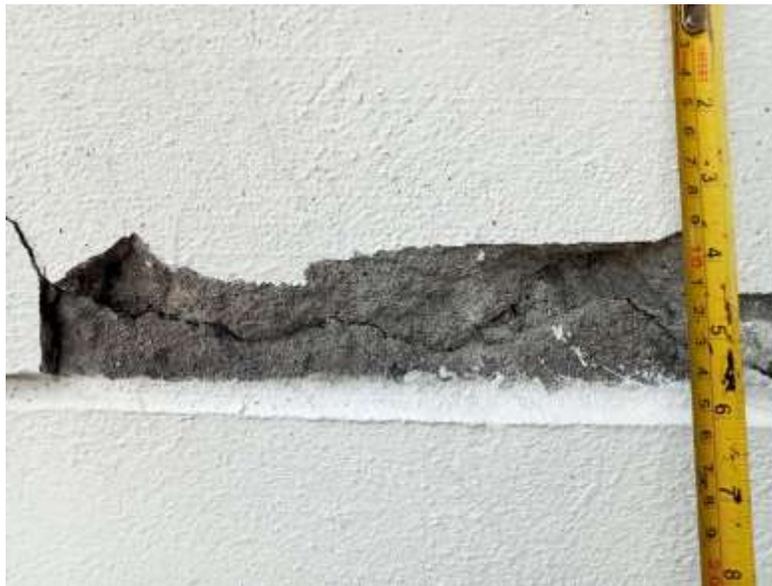
Imagen 7 – Detalle desprendimiento del concreto en viga zona escaleras – Fuente: Autor

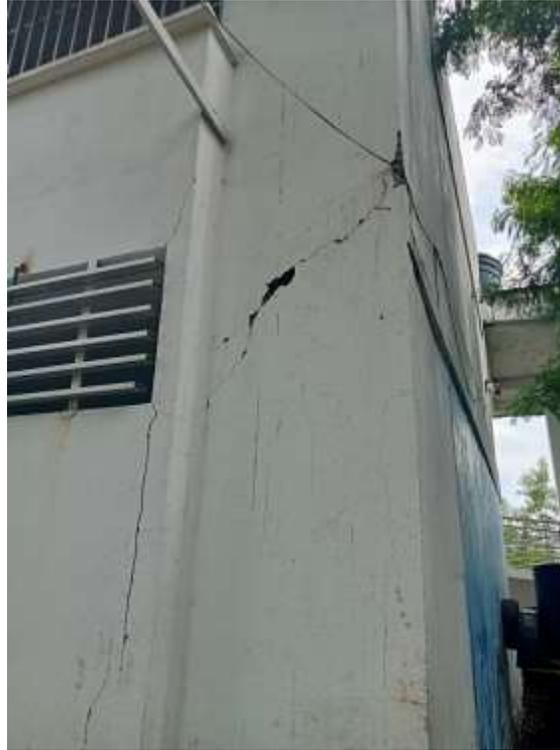
Los asentamientos se están presentado con mayor intensidad en el costado Oriental de la edificación, que coincide con la localización de la ladera.

Imagen 8 – Vista de grieta de cortante en columna costado oriental – Fuente: Autor

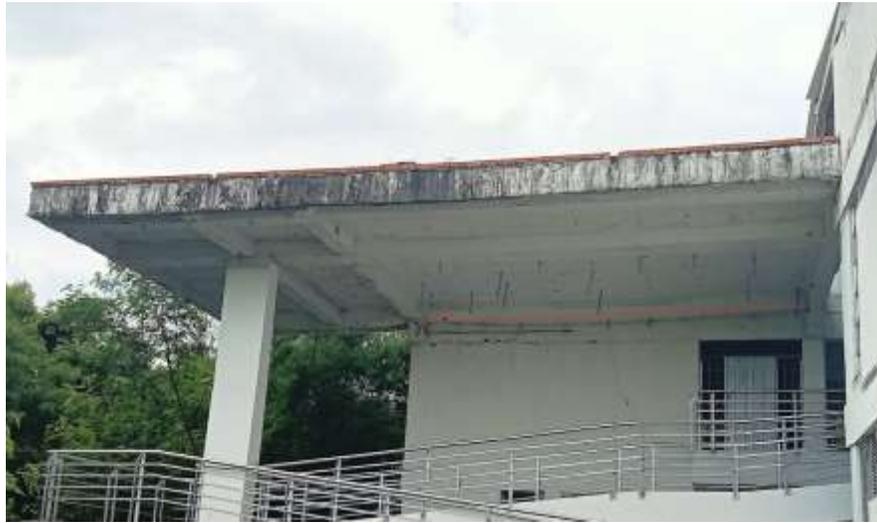
- b) Sumado a lo anterior, existe una losa en cubierta, construida posteriormente, la cual albergaba 3 tanques de almacenamiento de agua potable de 5000lt, lo que corresponde a una carga de 15t. Dos de ellos fueron removidos después del evento sísmico del 10 de Marzo de 2023. Esta placa presenta deflexiones excesivas perceptibles a la vista como se muestra en las siguientes imágenes.

Imagen 9 – Vista deflexión placa de tanques – Fuente: Autor

- b) Se recomienda en un corto plazo, demoler la placa de tanques por las siguientes razones:
- Se encuentra apoyada en dos puntos de la edificación, cuyo comportamiento son independientes, lo que representa un riesgo de colapso durante un posible evento sísmico que puede generar que la placa se quede sin apoyo.
 - Ya presenta fallas por deflexiones excesivas.

- Su construcción no hace parte de la edificación original y representa una masa muy grande susceptible de acelerarse durante un evento sísmico e incrementando las cargas laterales sobre el edificio, para las cuales no fue diseñado.

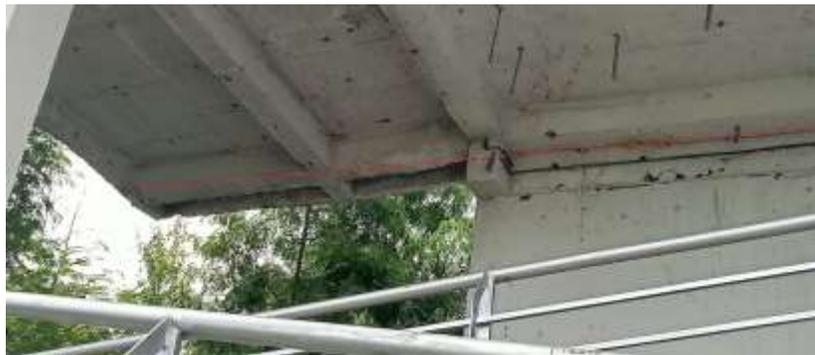
Imagen 10 – Vista deflexión voladizo placa tanques – Fuente: Autor

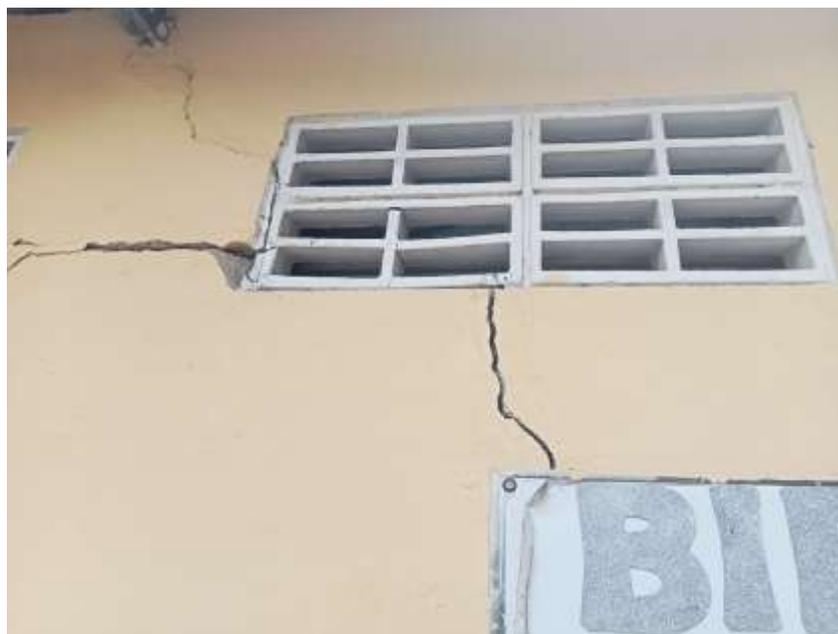
- a) Adicionalmente al bloque en estudio, se presentan también asentamientos y por ende daños en mampostería en el resto de las edificaciones de la Institución Educativa. (Ver imagen 11).

Cabe aclarar que el bloque de la Imagen en referencia, corresponde a una edificación de un solo nivel, construida en un sistema de mampostería No reforzada, en donde los muros cumplen la

función de elementos estructurales; sistema estructural que no es permitido por la NSR-10, tanto para el nivel de zona sísmica en cuestión ni tampoco para edificaciones Institucionales.

Imagen 11 – Vista falla en elementos de mampostería en bloque administrativo – Fuente: Autor

- c) Por último, debido a que las edificaciones de un solo nivel correspondientes igualmente a aulas y zonas administrativas, no cumplen con la normatividad de diseño y construcción vigente NSR-10, se requiere, sujeto a los resultados de los estudios indicados; su reforzamiento, modificación o reemplazo; con el fin de garantizar la seguridad de sus ocupantes.

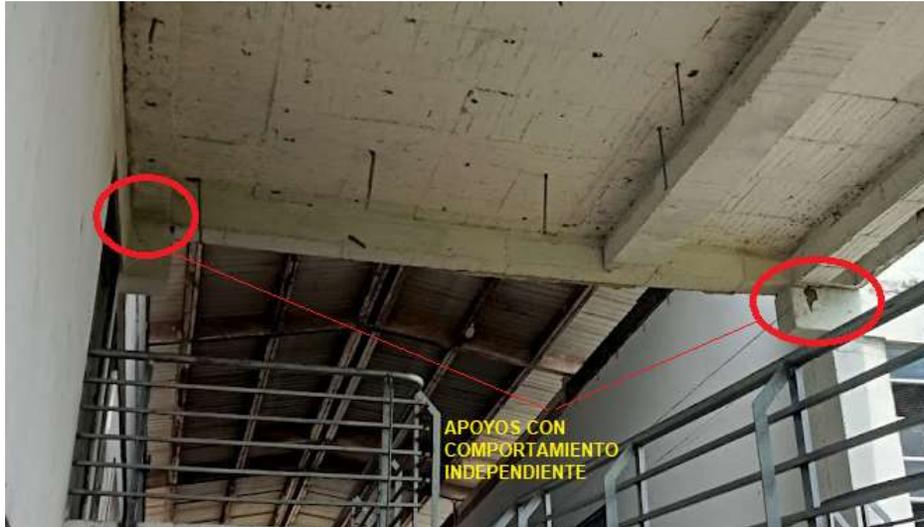
Imagen 12 – Vista de apoyo placa de tanque – Fuente: Autor
