FICHA CALIFICACION

DESCRIPCIÓN DEL PROYECTO		INSTITUTO EDUCATIVO POLICARPA SALAVARRIETA UBICADO EN EL MUNICIPIO DE GIRARDOT-CUNDINAMARCA					
FECHA DE MEDICIÓN	18/03/2024	DIRECCIÓN	CARRERA 6 NO 40- 25 EN EL BARRIO KENNEDY	CIUDAD	GIRARDOT	N° DE FICHA	8

ELEMENTO AFECTADO
SALON 602 SEGUNDO PISO BLOQUE DE BACHILLERATO

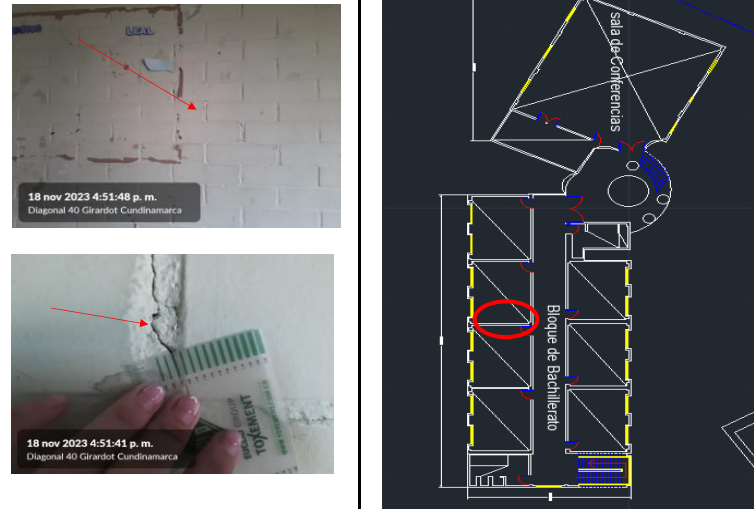
GRADO DE LESIÓN	ELEMENTO ESTRUCTURAL	URGENCIA DE INTERVENCIÓN
LEVE	SI	LEVE
MODERADO	NO	MEDIA
SEVERO	X	ALTA

DESCRIPCIÓN DE LA LESIÓN	POSIBLES CAUSAS	PREVENCIÓN
En el salón de 602 en el segundo piso en el área de bachillerato se encuentra una fisura tipo escalonada, esta puede ser causada retracción hidráulica o térmica, esta es una lesión de tipo mecánica	la causa probable la causa probable de esta lesión puede estar relacionada con una retracción hidráulica o térmica, por lo que a veces esto sucede a.Mortero de fuerte retracción b.Muro muy impedido	Realiza inspecciones periódicas del muro para detectar cualquier signo de fisuras incipientes y tomar medidas preventivas o correctivas de manera oportuna
