CORPORACIÓN UNIVERSITARIA MINUTO DE DIOS

UNAS FALLAS QUE OCASIONARON EL COLAPSO DEL SPACE Y LA
AUSENCIA DE INTERVENTORÍA.

Modalidad: Monografía

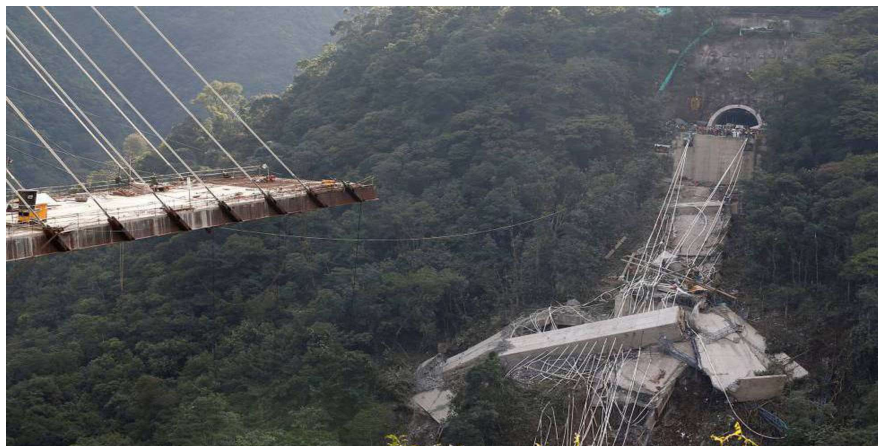
Dentro de las investigaciones que se adelantaron para establecer las causas del colapso se encontró que las fallas iniciaron desde el planteamiento del proyecto. Es decir, se presentaron errores en los pliegos de licitación, redacción de estos e incluso copia de otros proyectos sin hacer una revisión, que posteriormente dio lugar a la

Figura 1. Colapsó el puente Chirajara.

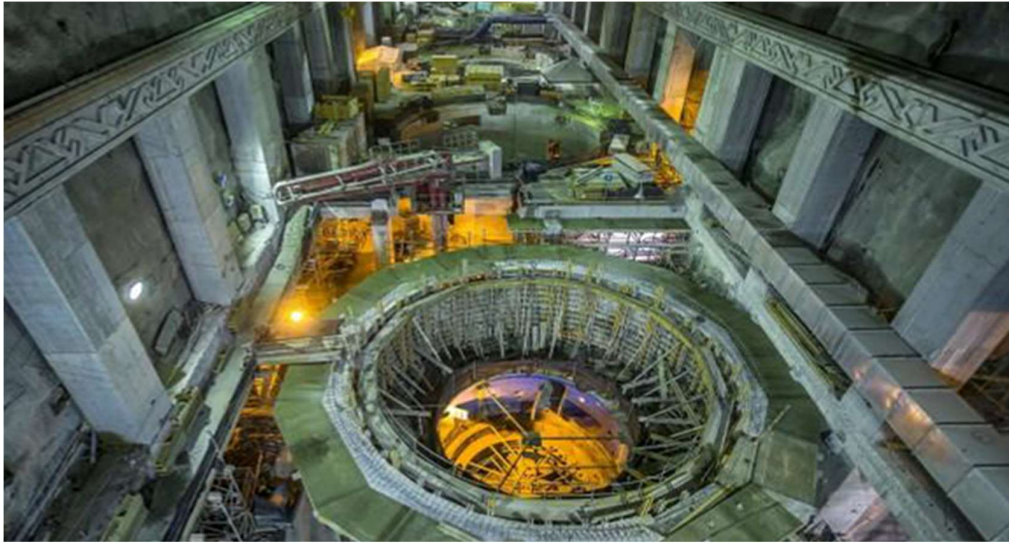
Figura 2. Casa de máquinas de Hidroituango.

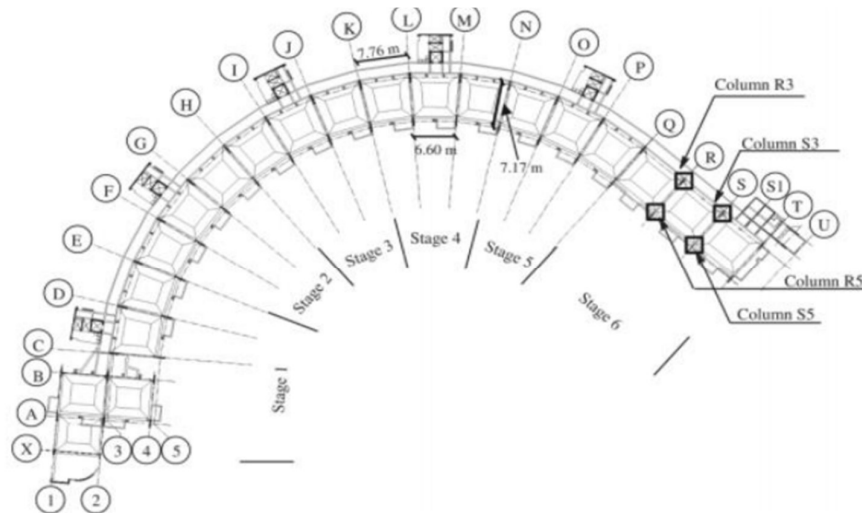
Benítez (2021) dice que la fundación se basó en vigas de amarre de 0.40m x 0.40m y pilotes con punta de campana, vaciados en sitio con un diámetro de 1.2m. Las campanas aumentaban en la punta de 1.9m a 3.0m, fundidas en concreto reforzado hasta una profundidad de 4.0 m de ahí en adelante se vació concreto ciclópeo.

Figura 3. Vista en planta, edificio Space.

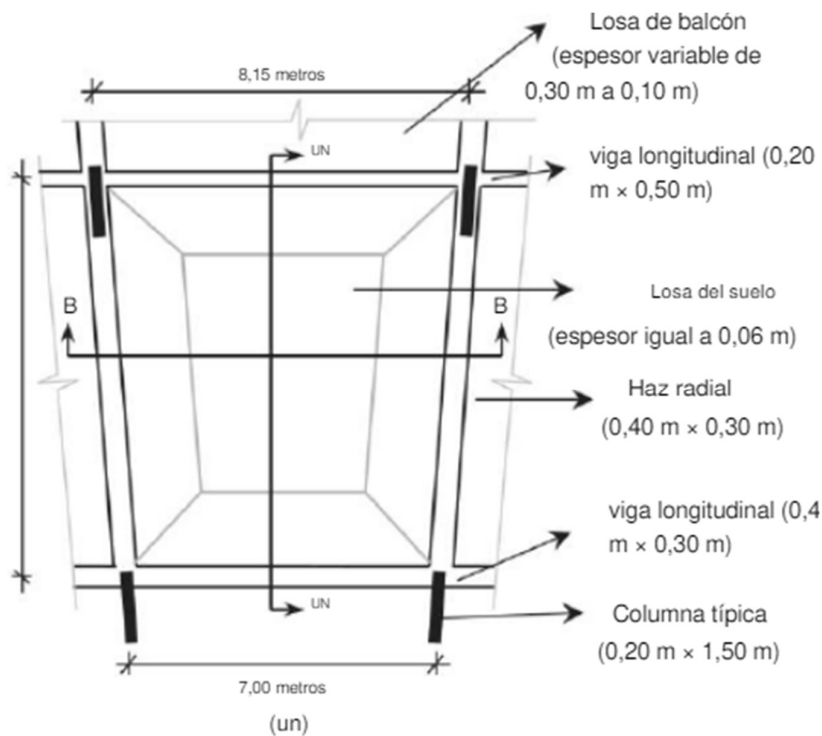
Según los registros encontrados en el “concepto técnico en relación a las causas más probables del colapso del edificio Space” Informe final, fase III, La primera detección de grandes deflexiones en losas se dio el 21 de Mayo de 2012, en la losa N° 4, se evidencio un agrietamiento en el centro de ésta, pero el asentamiento no se incrementó. En la semana del 13 de agosto de 2012 se hace seguimiento a la aparición de una grieta en la columna T5, que se encuentra entre los niveles 5 y 19. También se observa un incremento en la deflexión de la losa N°4. En la siguiente semana se evidenció agrietamiento en los muros de mampostería entre las columnas R y S ubicadas en el eje 3, continuó la deflexión en la losa N°4 que para ese momento también se presentaba en la losa N°3.

Figura 4. Vista en planta, del plano de losas

Como indica Benítez, (2021) el edificio Space contó con losas de sección variable en dos direcciones, reforzadas con vigas en los extremos de los tableros, de espesores variables teniendo un espesor de 6 cm según el diseño inicial durante el desarrollo de los primeros niveles. Debido a las deflexiones presentadas el constructor decide

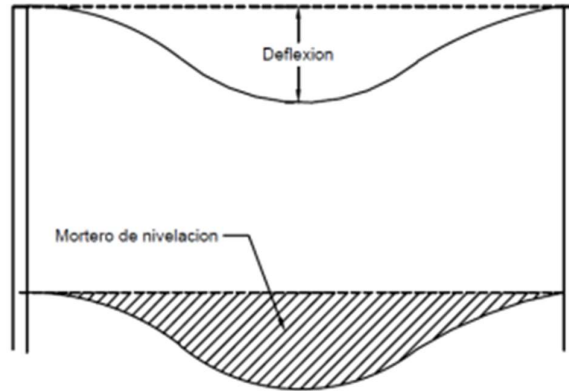
Figura 5. Relleno de mortero de nivelación en losas

Según el tipo de losa y edificación, siguiendo la NSR 98 la deflexión permisible de una losa con espesor de 8 cm en su claro largo que soporta elementos no estructurales es de 1,7 cm, mientras que las registradas en la torre 6 fueron hasta de 20 cm. La solución adoptada por la constructora CDO para corregir las deflexiones que fue aplicar

mortero de nivelación generó cargas adicionales y un incremento en la deflexión de la losa como evidentemente también lo fue el aumento de esfuerzo de las columnas y cimentación. (Benitez,2021).

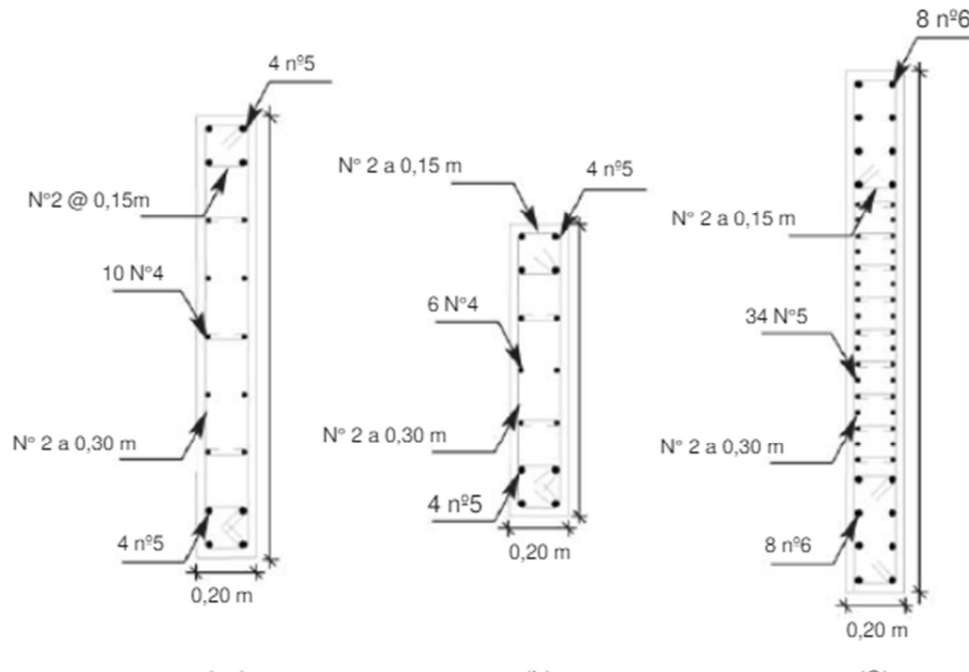
Para Yamin et al (2018) la principal causa del colapso fue la falta de capacidad estructural de las columnas para soportar cargas de gravedad. Se determinó que la capacidad axial proporcionada por las columnas de la etapa 6 era aproximadamente el 40% de la capacidad de carga especificada por la NSR-10. Yamin et al (2018) indica que la sobrecarga provocada por la nivelación con mortero de las losas y el asentamiento de la pila R3 provocó la falla de la columna.

Figura 6. Vista transversal del diseño de columnas

Yamin et al (2018) concluye que la falta de capacidad de las columnas está relacionada con la deficiencia en el dimensionamiento y detalles de refuerzo. Como se observa en la figura las columnas estaban diseñadas con flejes número 2, cuando la NSR-10, especifica que los flejes para elementos sometidos a compresión deben tener un diámetro mínimo N°3 o 10 mm, para un refuerzo longitudinal hasta el diámetro N° 10, para este caso en el diseño se evidencia una varilla N°5. Adicionalmente con referencia al espaciamiento la NSR-10 menciona que no puede ser mayor a 16 veces su diámetro, evidenciando en el diseño que los flejes son N°2 y se encuentran cada 15 cm no se estaría cumpliendo con lo requerido. pues el espaciamiento entre ellos debería ser de 10,24 cm aproximadamente.

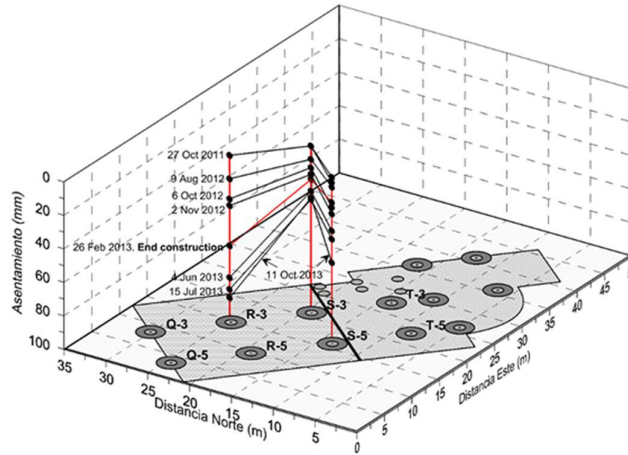
Para Uniandes, (2014) primeras evidencias de grietas y fisuras debidas a los asentamientos se dieron el 21 de enero de 2013, evidenciando grietas sobre los muros y enchapes de las duchas, sobre los ejes R, S y T. En la semana del 25 de febrero de 2013 se detectó el desprendimiento del concreto ubicado sobre la arista superior de la columna R3 del piso 5.

El problema más grande de los asentamientos causados en la torre 6 fue que la columna R3 sobrepasó por más de 50mm a la columna S3 causando asentamientos diferenciales. Estos asentamientos incrementaron la carga vertical en la columna S3 y causaron su falla por compresión. La falla de esta columna causó una redistribución de cargas que llevó a una condición crítica a la columna R5 y S5.

Figura 7. Registro de asentamientos en ejes críticos.

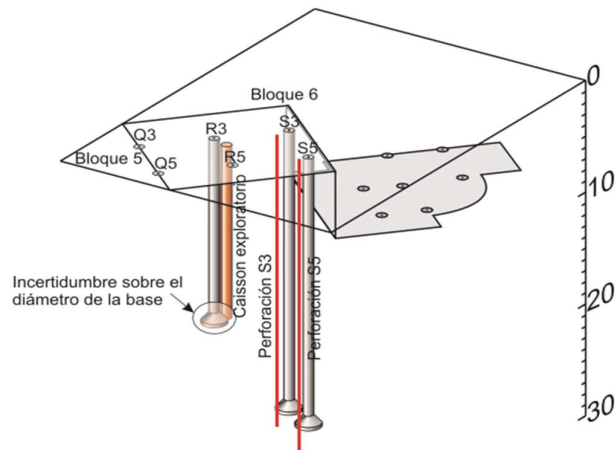
Según Yamin et al (2018), la profundidad de la pila propuesta con base al estudio de suelos era de 20 m, con un ensanchamiento en la punta de 3 m.

Figura 8. Localización del Caisson exploratorio y de las perforaciones S3 y S5.

Para el 18 de Agosto de 2013, según el estudio realizado por Uniandes (2014) Se llevaba a cabo la perforación para pila nueva en el eje R3 de forma axial a la viga para

equiparar la carga actual de la viga y mejorar la estabilidad del terreno. Se diseñó con un diámetro 1.60m y una altura aprox. 18 m. A la fecha se realizaban trabajos de construcción de pilas muletas de refuerzo en cimentación por problemas de asentamientos reportados que están por encima de los valores admisibles establecidos por la norma vigente.
