**ESTUDIO DEL ESTADO DEL PUENTE DEL PASO DEL FUSAGASUGÁ,
UBICADO EN EL MUNICIPIO DE RICAURTE-CUNDINAMARCA Y LA
POSIBLE SOLUCIÓN PARA SU REPARACIÓN**

**CORPORACIÓN UNIVERSITARIA MINUTO DE DIOS
FACULTAD DE INGENIERÍA
PROGRAMA DE INGENIERÍA CIVIL
GIRARDOT-CUNDINAMARCA**

2019

Trabajo de grado presentado para optar al Título de Ingeniero Civil

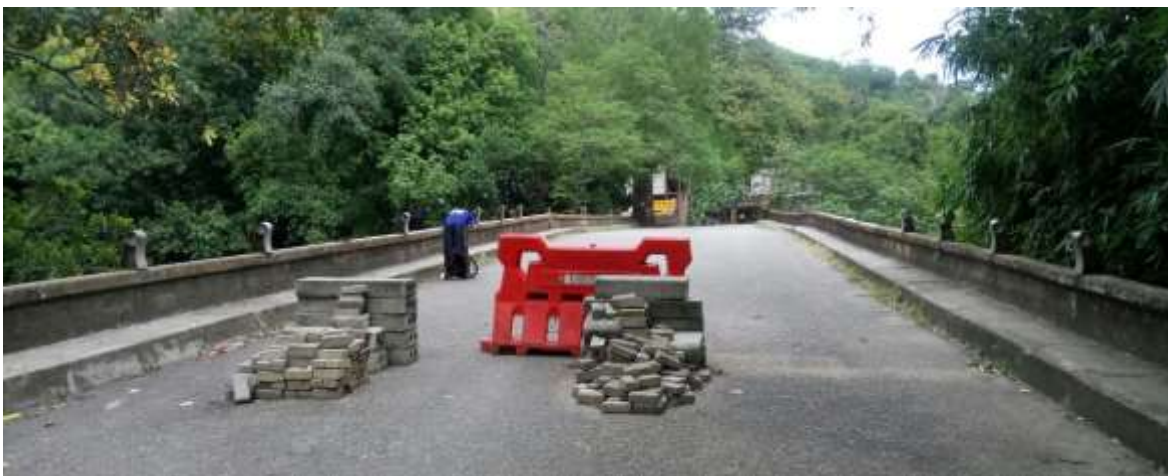
Figura 19. Puente El Paso Sentido Ricaurte- Carmen de Apicalá

Inicialmente se realizó una inspección a pie por la superficie del puente, según el manual para la inspección visual de pavimentos flexible del INVIAS, donde se tomó el registro fotográfico y se descendió al río hasta la estructura de amarre pilotes donde se logró visualizar la parte inferior de las vigas y las fallas presentadas en ellas. Se realizaron visitas periódicas donde se pretendía observar deflexiones y desplazamientos, el 25 de julio del 2018 se evidenció una falla presentada en la baranda derecha en el K0+045 y a partir de este movimiento se inicia un control mensual por medio de fisurometros en varios puntos de la estructura de la vía del puente tomando datos los días 19 de noviembre del 2018, 19 de diciembre de 2018 y 19 de enero de 2019. Donde no se presentó ningún movimiento y no se pudo continuar con las lecturas por que no se encontraron los fisurometros en los lugares ubicados. También se obtuvo registro fotográfico de las afectaciones que han sufrido las construcciones vecinas al puente en temporada de lluvia, registro fotográfico del 25 de julio de 2018.

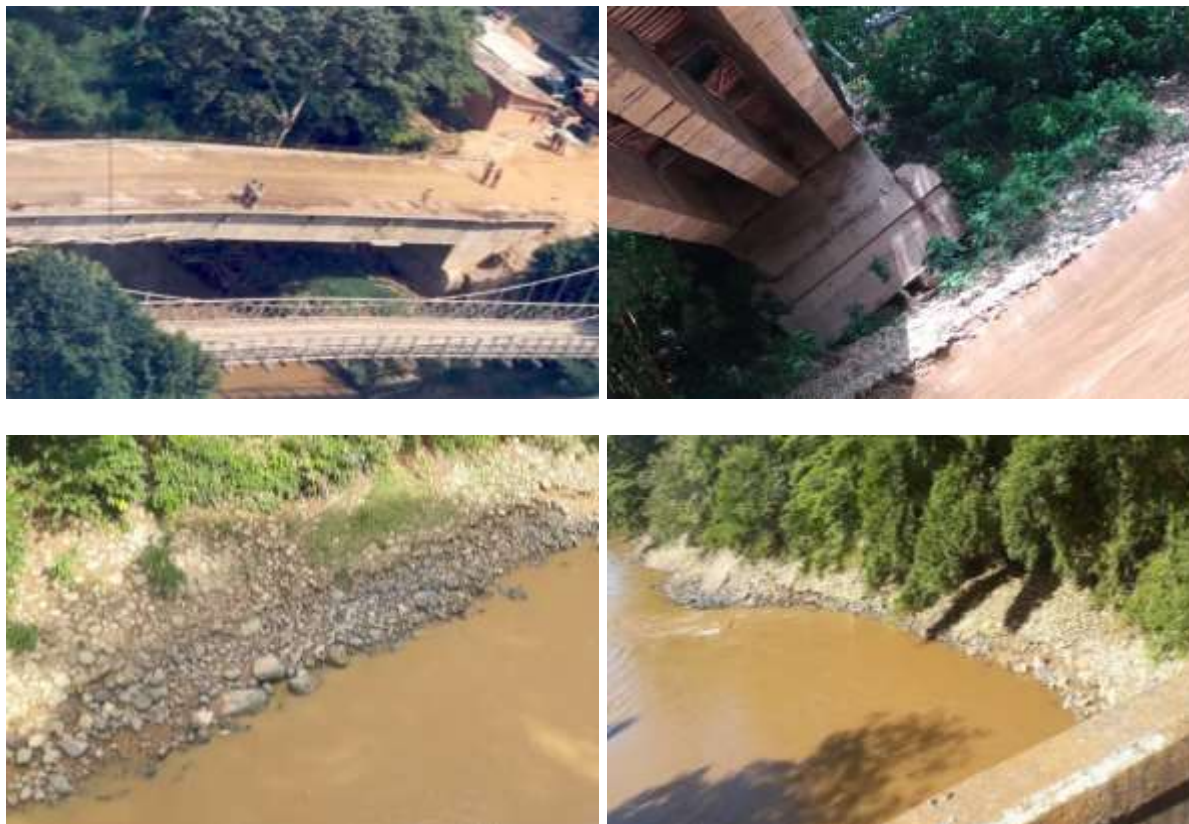
Figura 22. Protección A Taludes Laterales En La Base Del Punte

ha presentado un desgaste considerable a por lo cual se presume la CAR tomo medidas preventivas.

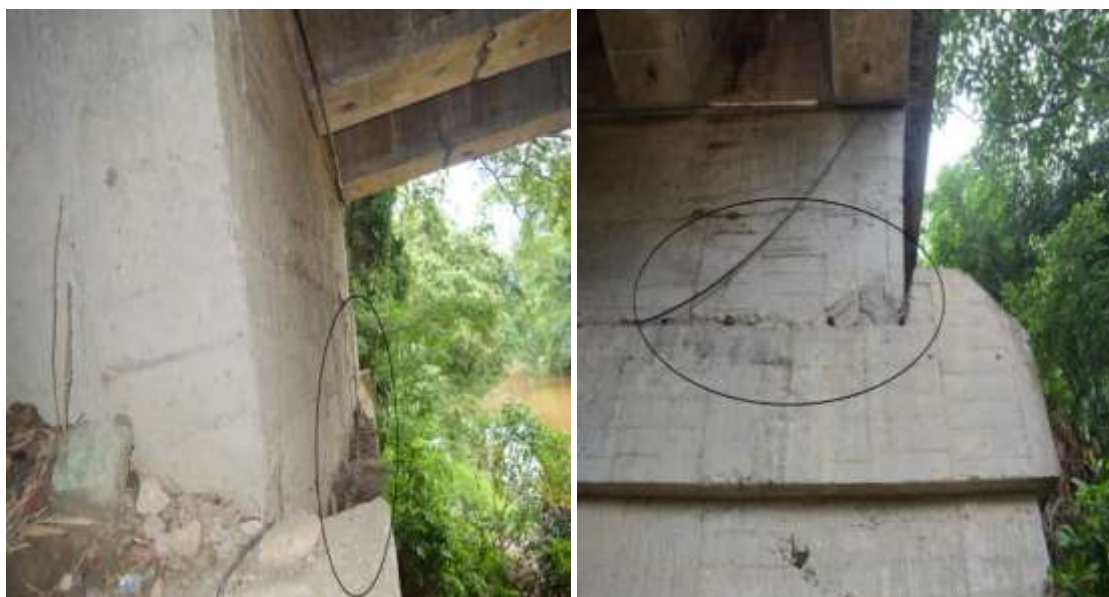
Figura 31. Descascaramiento De Concreto En La Base

Macizo de anclaje derecho sector Ricaurte

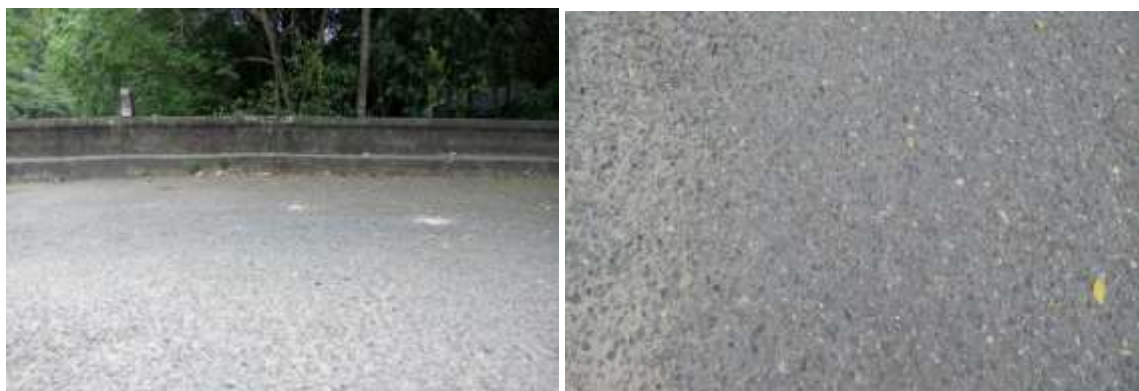
Figura 33. Estado De La Capa De Rodamiento

La capa de rodamiento es esa parte de la sección transversal de la losa que resiste el uso del tráfico. En este caso es una capa de 5 cm de asfalto.

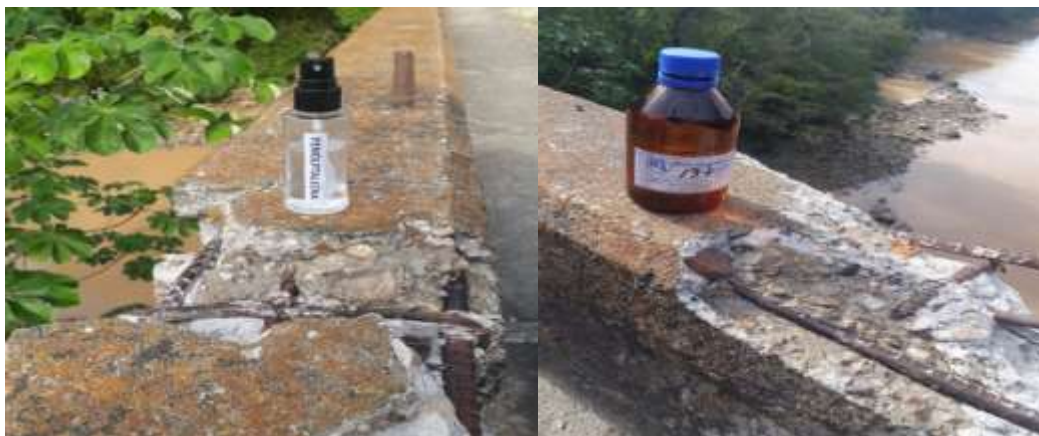
Figura. 41 Barandas del puente rociadas con Fenolftaleína

Ensayo de fenolftaleína que se realizó al puente vehicular el paso, en distintas parte de la estructura que lo compone.

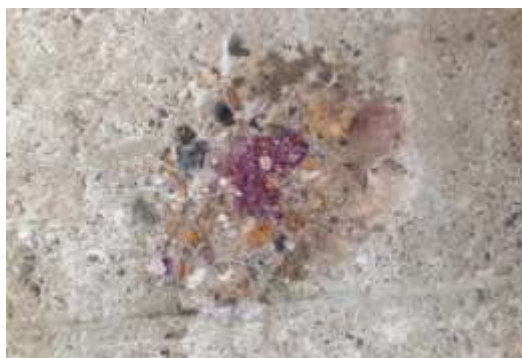
Figura. 43 Parte de Macizo de Anclaje rociado con Fenolftaleína (Ricaurte)

Paso 1: Se realizaron golpes constantes y fuertes con un martillo hasta lograr romper el concreto y poder profundizar en el mismo e ir rociando la solución de fenolftaleína hasta obtener el color fucsia esperado.

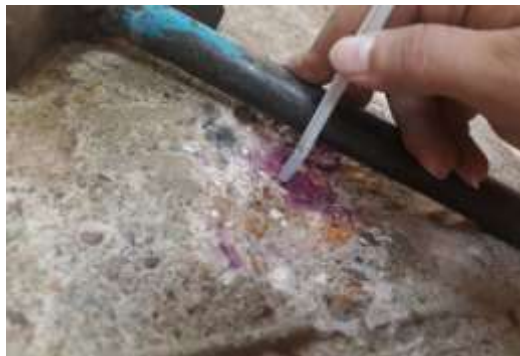
Figura. 44 Muestra de profundidad

Paso 2: luego de obtener la coloración fucsia que nos indica encontrar concreto con un pH > 6 es decir un concreto sano sin afectación de la carbonatación, se procede a medir con un testigo la profundidad en la que se encuentra el concreto en buenas condiciones.

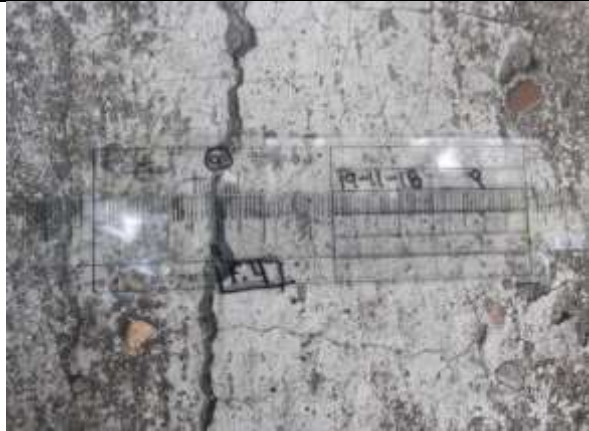
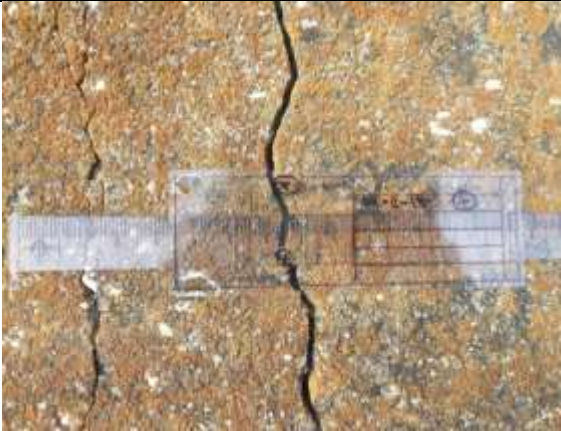
<p>Fisurómetro 9 instalado el 19 de noviembre de 2018 sobre una de las grietas presentadas en el andén del costado izquierdo sentido Carmen de Apicalá – Ricaurte.</p>	<p>Fisurómetro 7 instalado el 19 de noviembre de 2018 sobre una de las grietas presentadas en la parte superior de la baranda ubicada en el costado derecho sentido Carmen de Apicalá – Ricaurte.</p>

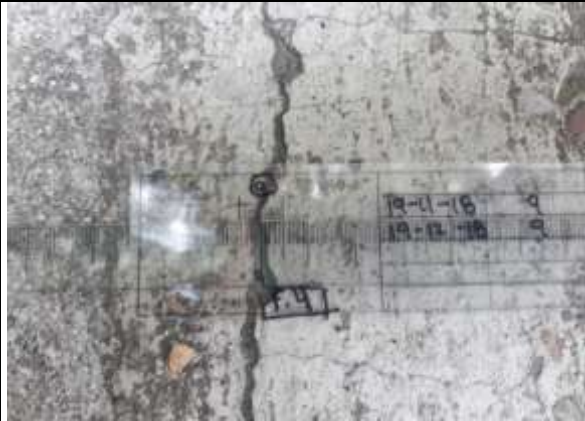
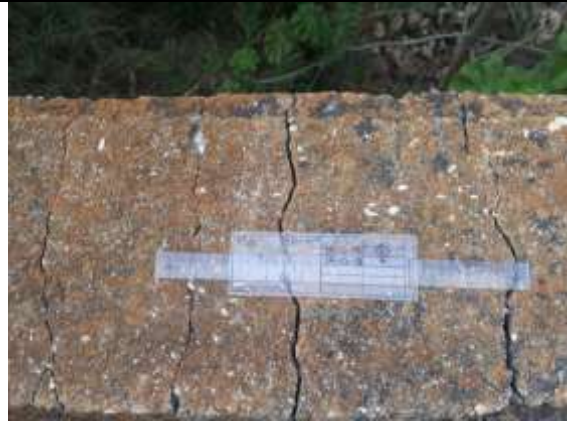
Revisión realizada el 19 de diciembre de 2018

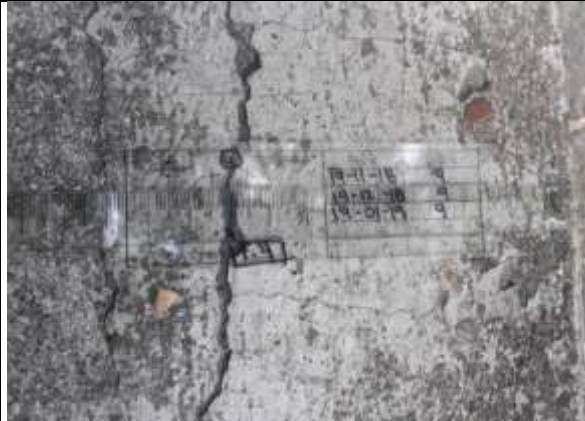
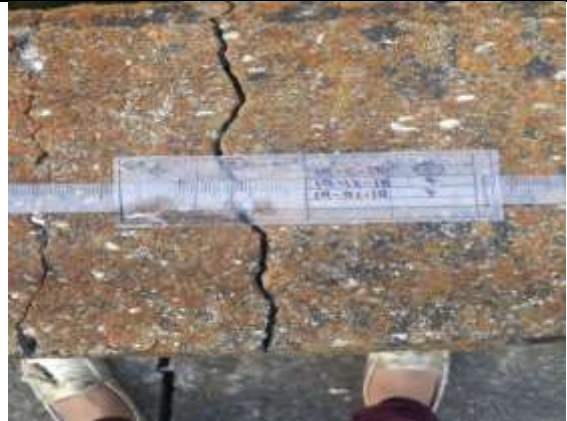
Revisión realizada el 19 de enero de 2019
