GIRARDOT, 23 DE ABRIL DEL 2024

Proyecto: Institución Educativa Nuevo Horizonte.
Ciudad Girardot

Referencia: Informe de Esclerometría y escaneo de elemento estructural.

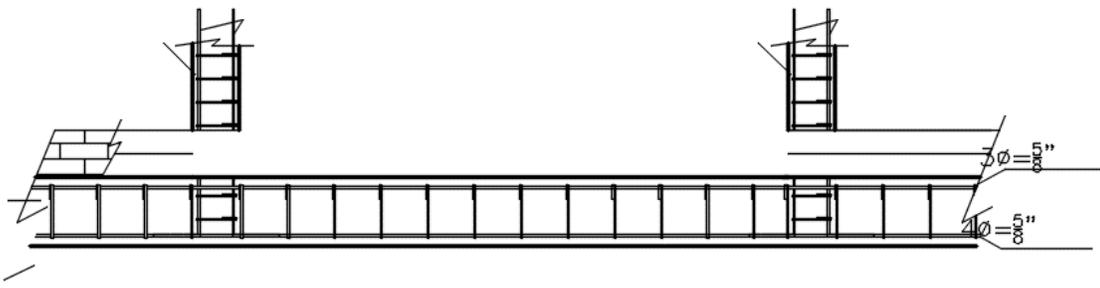
<p>8 Barras de acero # 5</p>	<p>Flejes Nº 3 cada 13 cm</p>	<p>e= 5 cm</p>	<p>Columna N 0+3,15 Bloque eje A-3</p>

<p>OBSERVACIONES: La nomenclatura de localización corresponde a la distribución de los ejes encontrados en los planos, la presente toma corresponde a un solo elemento desde el N 0+00 al ND+6,26 donde cambia la distribución de estribos manejando separación de 13 cm en extremos y 20 cm en centros de luces.</p>
