INFORME TÉCNICO VISITA DE INSPECCIÓN OCULAR	
20 DE FEBRERO DE 2023	INSTITUCIÓN EDUCATIVA NUEVO HORIZONTE DEL MUNICIPIO DE GIRARDOT-CUNDINAMARCA.
OBJETIVO DE LA VISITA	
La visita técnica de inspección ocular a la Institución Educativa Nuevo Horizonte ubicada en el Barrio Alto de las Rosas en las proximidades del sector del Mirador del Alto de las Rosas del Municipio de Girardot - Cundinamarca, tiene como objetivo identificar y evaluar las condiciones estructurales y ambientales que presenta el lugar.	
Responsable	Gestión del Riesgo de Desastres de la Corporación Prodesarrollo y Seguridad del Municipio de Girardot.
OBSERVACIONES Y CONCEPTO TÉCNICO	
Fecha	20 de febrero de 2023
Lugar	Institución Educativa Nuevo Horizonte ubicada en el Barrio Alto de las Rosas en las proximidades del Sector del Mirador del Alto de las Rosas del Municipio de Girardot – Cundinamarca.
Hora	10:00 horas
Coordenadas Geográficas	Latitud: 4°17'32.108" N Longitud: 74°47'49.287" W

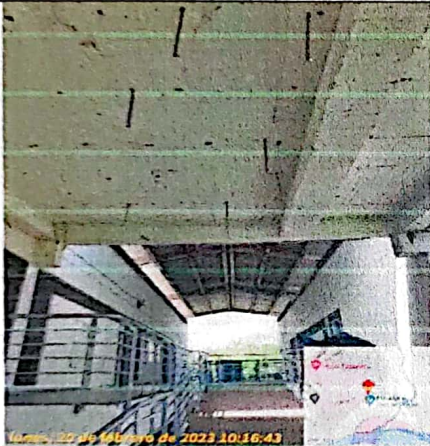
- En la parte posterior del edificio nuevo se puede observar una rampa para el acceso a las aulas de clase que se encuentran en el segundo nivel, esta cuenta con un sistema estructural aporticado en concreto y acero de refuerzo, adicionalmente, en la parte superior este cuenta con una placa de concreto armado de la cual se observa en alguna secciones una notable inclinación presuntamente por algún proceso de deformación no uniforme que se puede estar generando en la placa de concreto, lo cual, produce que esta se incline en una dirección determinada, este tipo de afectaciones se pueden generar por diversos factores, como factores climáticos, específicamente la humedad, variación de la temperatura, y carga desigual en diferentes partes de la placa. Esta inclinación por posibles deformaciones puede ocasionar patologías provocando tensiones en la estructura lo cual aumentaría el riesgo de fisuras y grietas.

Imagen 1. Placa de concreto armado.

- Se observa necesario que mediante el análisis estructural se pueda verificar la nivelación de la placa de concreto y se tomen las medidas para corregir cualquier inclinación o deformación que pueda ocurrir.

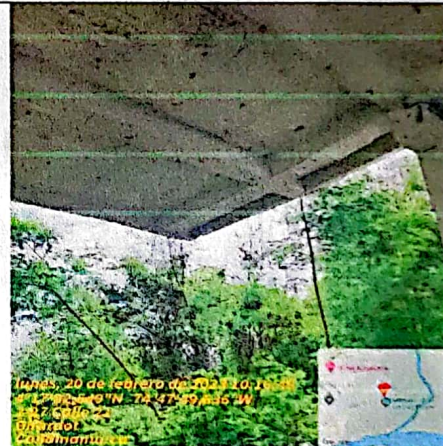
Imagen 2. Placa de concreto armado

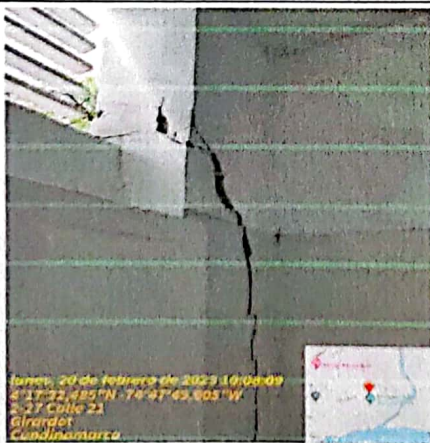
- Realizándose recorrido en toda la institución educativa, se puede observar en el Edificio denominado como "Nuevo" múltiples grietas que superan los 5mm de ancho algunas de estas atravesando el espesor de pared, estas grietas se identifican algunas como expansivas y otras por factible asentamiento diferencial.

Imagen 3. Grietas que atraviesan el espesor de pared

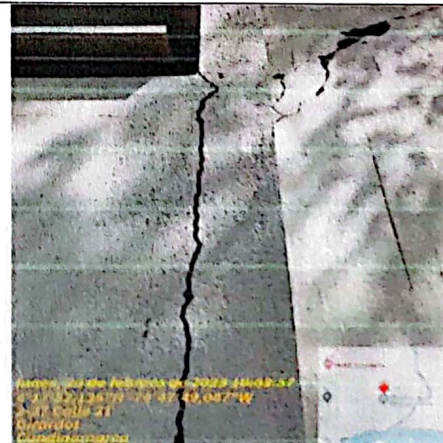
Imagen 4. Grietas que atraviesan el espesor de pared

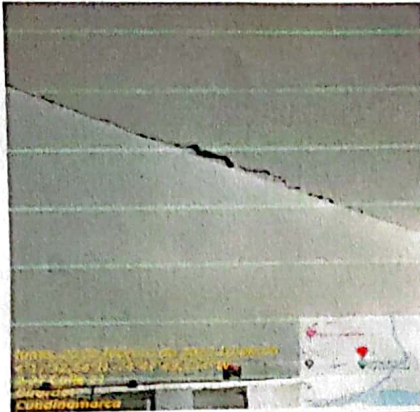
Imagen 5. Grietas longitudinales.

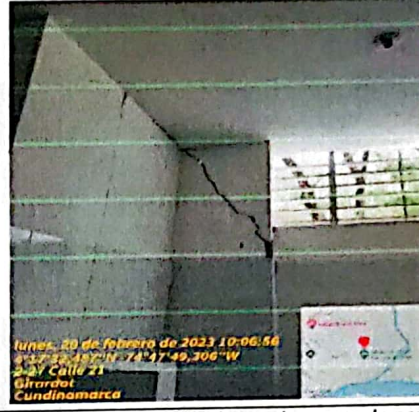
- Cabe mencionar que, se realiza inspección técnica ocular en todas las áreas del edificio nuevo, incluyendo también aulas de clase y no se observa afectaciones o patologías estructurales. No obstante, en los baños del primer nivel y aula de clase esquinera del segundo nivel (áreas contiguas a la estructura de concreto armado que conforma la rampa y placa superior), se observan múltiples afectaciones por grietas superiores a 5mm que atraviesan el espesor de pared.

Imagen 6. Grietas que atraviesan el espesor de pared en los baños.

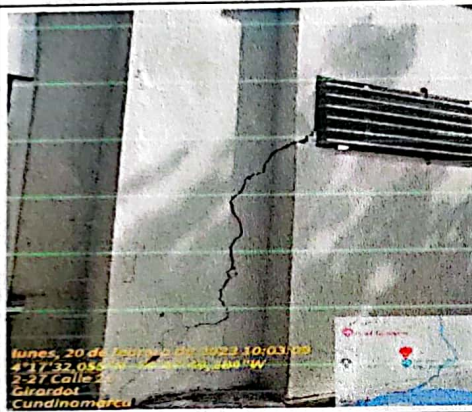
- Durante el desarrollo de la visita técnica ocular, el ingeniero quien realizó el acompañamiento antes mencionado, manifestó que la edificación nueva tiene aproximadamente 10 años construida, adicionalmente manifestó que, en la zona baja de la ladera donde se encuentra ubicada la institución se han observado posibles asentamientos subnormales y actividades antrópicas que generan movimientos de tierra, por lo que, factiblemente la edificación nueva pueda encontrarse afectada por un posible proceso de asentamiento diferencial debido a una presunta remoción en masa que se este generando en la zona.

Imagen 7. Posibles grietas por asentamiento diferencial.

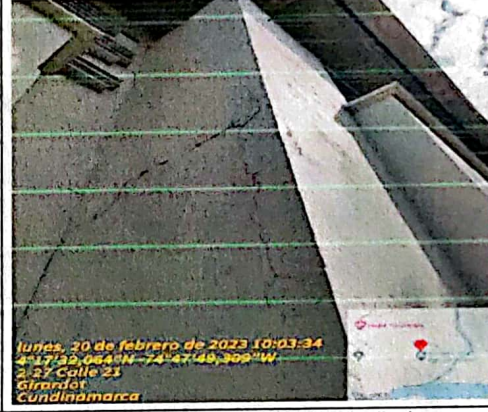
Imagen 8. Fisuras transversales y longitudinales.
