Estudio de patología y vulnerabilidad sísmica del Instituto Educativo Policarpa Salavarrieta  
ubicado en el municipio de Girardot-Cundinamarca

Especialización en patología e intervención de las construcciones

2024

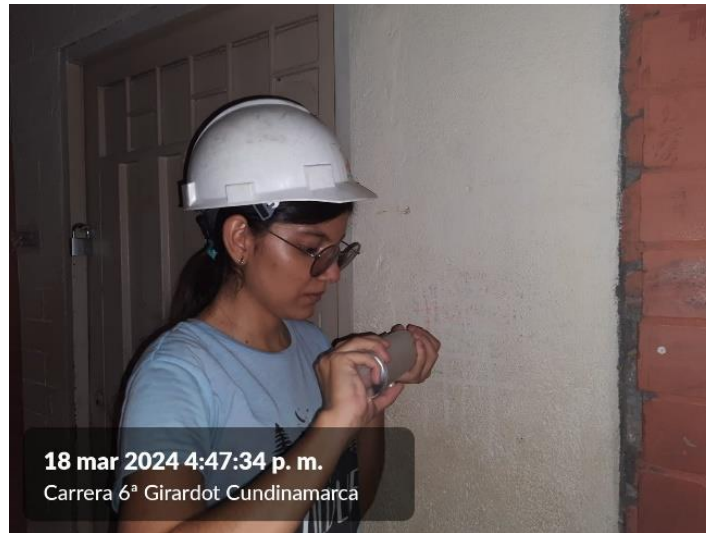
### Imagen 13. Toma de Ensayo con Esclerómetro en la Institución Educativa Policarpa

De acuerdo con el ensayo no destructivo, se tiene que los resultados obtenidos por el equipo Esclerómetro arroja una resistencia del concreto de la cual la menor fue de 11 MPa y la mayor resistencia fue de 31 MPa, en cuanto al cumplimiento de los requisitos establecidos en el Título C del Reglamento Colombiano de Construcción Sismo Resistente - NSR10, en el Capítulo C.1 se estipula que toda obra de hormigón diseñada según esta norma no debe tener una resistencia a la compresión  $f'_c$  menor a 17 MPa esto en la normativa actual pero la institución está construida con la normativa vigente que se regía en aquella época, ya que la edificación fue construida en el año de 1999 y la norma vigente de esa época es la NSR-98 (Reglamento de Construcciones Sismo Resistentes), de acuerdo con esto la resistencia mínima establecida por la NSR-98 es de 17,5 MPa.

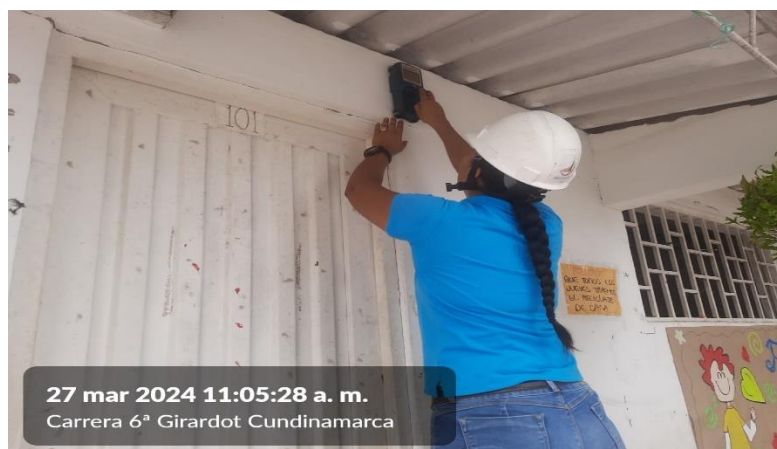
### Imagen 15. Ferroskan en el Bloque de Primaria

Durante el ensayo, se llevó a cabo en el área destinada al bloque de bachillerato y primaria, donde se identificó una viga aérea en el área de primaria compuesta por varillas de 3/8 con una separación aproximada de 20 cm. Además, en el área de bachillerato, se observó que las columnas presentaban refuerzos de acero de 5/8 en la parte vertical, mientras que, en la parte horizontal, conocida como flejes, se utilizó acero de 3/8.

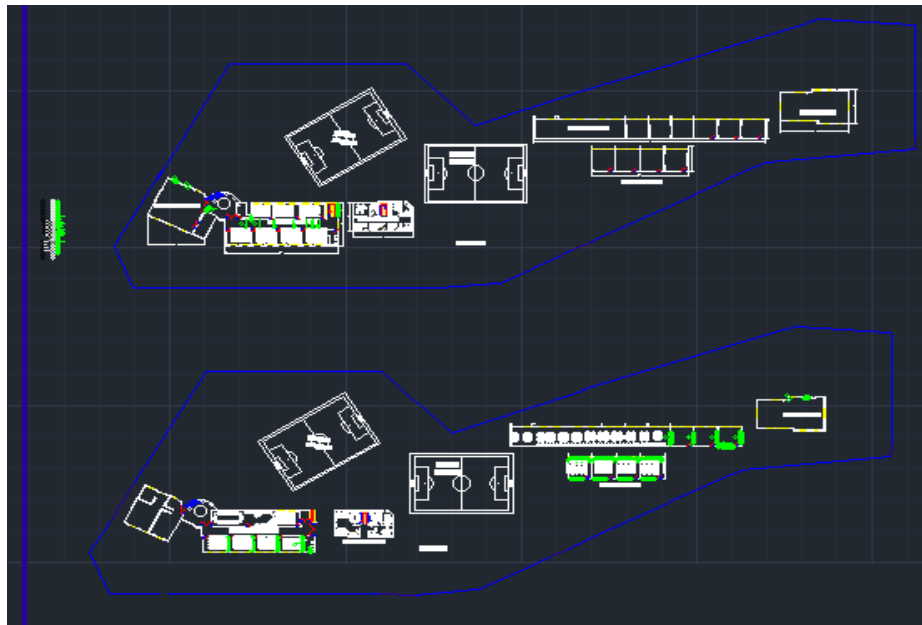
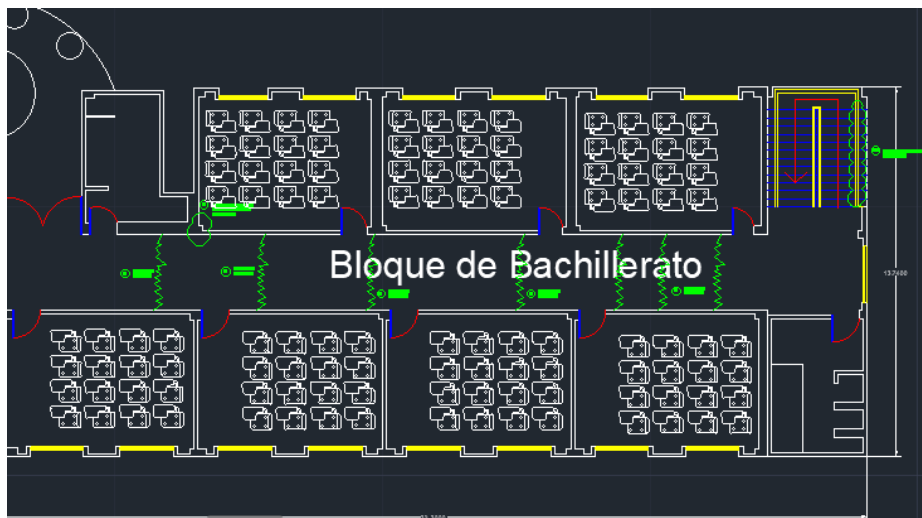
**Imagen 22. Planos de Daños de la Institución Educativa Policarpa Salavarrieta**

En la institución educativa Policarpa Salavarrieta, se llevó a cabo un minucioso levantamiento de planos de daños, donde se detallan las diversas lesiones encontradas y su ubicación precisa en la edificación. Sin embargo, es notable que la cantidad de lesiones registradas en estos planos no es significativa, lo que sugiere que el estado de conservación general de la estructura es bueno.

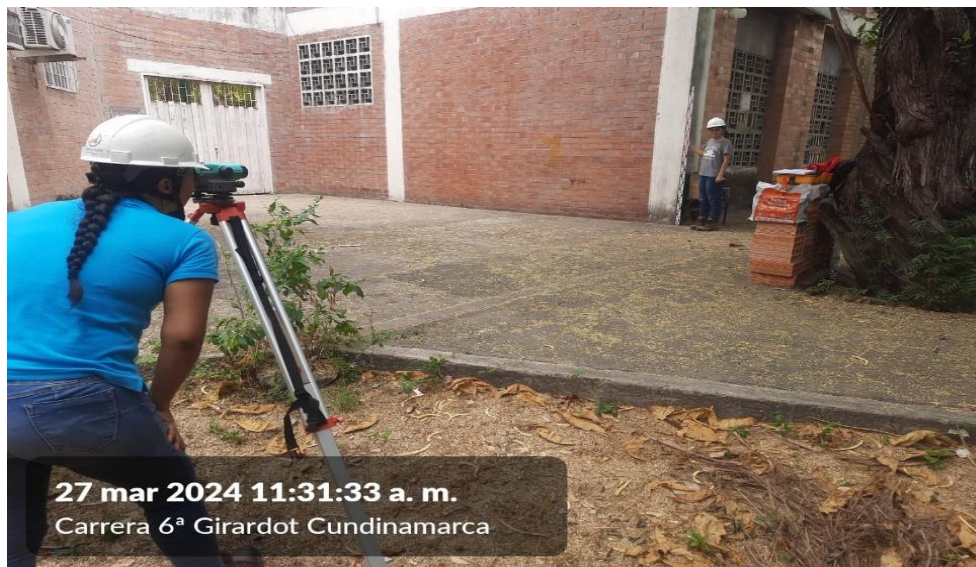
#### Imagen 27. Control de Asentamientos en la Institución Educativa

Los asentamientos son movimientos verticales del suelo que pueden ocurrir como resultado del peso de la construcción, la consolidación del suelo, cambios en la humedad del suelo, entre otros factores. Un control adecuado de los asentamientos es esencial para prevenir daños graves en las edificaciones, además se hizo un debido seguimiento de asentamientos para determinar si la Institución Educativa presenta desniveles en su edificación

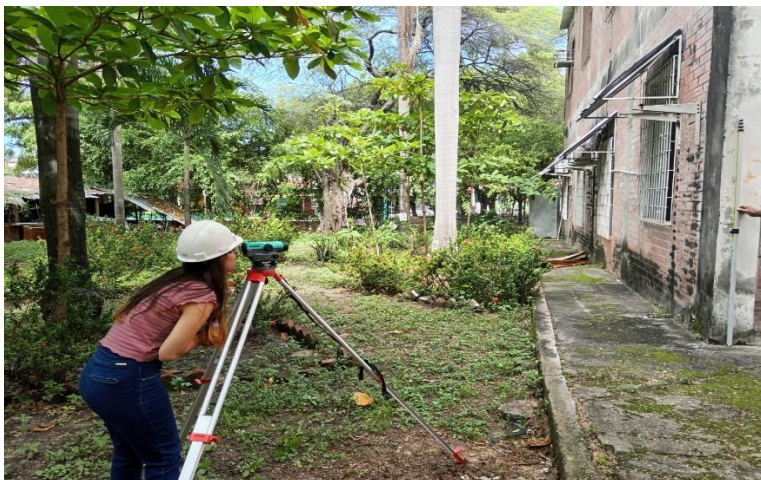
**Imagen 29. Control de Asentamientos Bloque de Bachillerato de la Institución Educativa Policarpa Salavarrieta**

Según los niveles tomados por el equipo de nivelación topográfico, se llevó a cabo un control para verificar la actividad del suelo donde esta desplantado la Institución Educativa Policarpa Salavarrieta. En este proceso, no se observó evidencia de actividad sísmica o movimientos inusuales en el terreno, además la toma de los niveles se hizo en diferentes fechas para verificar en este transcurso de tiempo desniveles en la edificación.

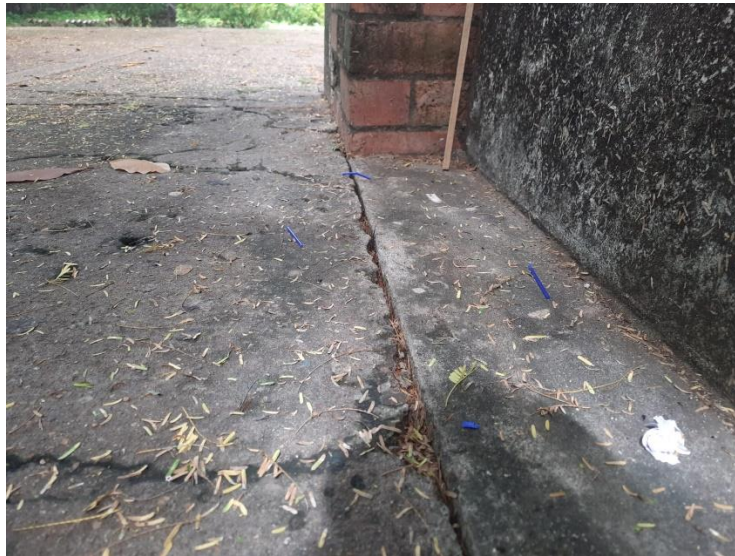
**Imagen 32. Asentamiento en el Bloque de Bachillerato**

Con este resultado en el ensayo de control de asentamientos observa que la institución educativa está siendo afectada por el problema, pero se evidencia más en el bloque de primaria donde se observa que el asentamiento en este tiempo es anormal.
