FICHA CALIFICACION

DESCRIPCIÓN DEL PROYECTO		INSTITUTO EDUCATIVO POLICARPA SALAVARRIETA UBICADO EN EL MUNICIPIO DE GIRARDOT-CUNDINAMARCA					
FECHA DE MEDICIÓN	18/03/2024	DIRECCIÓN	CARRERA 6 NO 40- 25 EN EL BARRIO KENNEDY	CIUDAD	GIRARDOT	N° DE FICHA	2

ELEMENTO AFECTADO
Muro Lateral Izquierdo Del Bloque De Primaria En El Salón De Preescolar

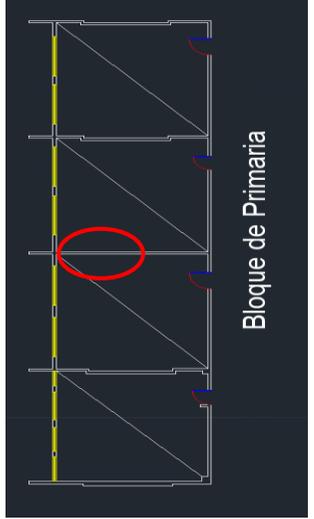
Bloque de Primaria

GRADO DE LESIÓN	ELEMENTO ESTRUCTURAL	URGENCIA DE INTERVENCIÓN
LEVE	SI	LEVE
MODERADO	NO	MEDIA
SEVERO	X	ALTA

DESCRIPCIÓN DE LA LESIÓN	POSIBLES CAUSAS	PREVENCIÓN
Esta grieta se encuentra en el área del salón de preescolar, donde su clasificación es una lesión mecánica con un grado de severidad severo con respecto al elemento donde se encuentra	la causa probable de esta lesión que es una grieta por cedimiento o asentamiento es debido al suelo sobre el cual está construida la estructura la cual se mueve o se comprime con el tiempo, por lo que puede provocar grietas en los muros.	Se aconseja hacer una prevención y esto se puede lograr mediante técnicas de drenaje adecuadas y gestión de aguas pluviales.
