FICHA CALIFICACION

DESCRIPCIÓN DEL PROYECTO		INSTITUTO EDUCATIVO POLICARPA SALAVARRIETA UBICADO EN EL MUNICIPIO DE GIRARDOT-CUNDINAMARCA					
FECHA DE MEDICIÓN	18/03/2024	DIRECCIÓN	CARRERA 6 NO 40- 25 EN EL BARRIO KENNEDY	CIUDAD	GIRARDOT	N° DE FICHA	5

ELEMENTO AFECTADO
PLACA DE ENTRE PISO BLOQUE DE BACHILLERATO

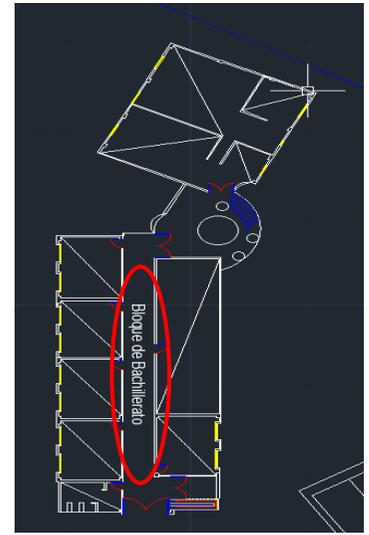
Bloque de Bachillerato

GRADO DE LESIÓN	ELEMENTO ESTRUCTURAL	URGENCIA DE INTERVENCIÓN
LEVE	X	LEVE
MODERADO	NO	MEDIA
SEVERO		ALTA

DESCRIPCIÓN DE LA LESIÓN	POSIBLES CAUSAS	PREVENCIÓN
podemos notar que en la placa de entre piso se encontraron fisuras horizontales por lo que se puede indagar que estas son causas por un asentamiento diferencial, pero si queremos llegar más a fondo se recomienda hacer ensayos destructivos	La causa probable de esta lesión puede estar vinculada por asentamiento diferencial.	se aconseja implementar medidas para controlar la humedad del suelo y evitar variaciones bruscas que puedan causar asentamientos diferenciales. Esto puede incluir sistemas de drenaje adecuados y gestión de aguas pluviales
