FICHA CALIFICACION

DESCRIPCIÓN DEL PROYECTO		INSTITUTO EDUCATIVO POLICARPA SALAVARRIETA UBICADO EN EL MUNICIPIO DE GIRARDOT-CUNDINAMARCA					
FECHA DE MEDICIÓN	18/03/2024	DIRECCIÓN	CARRERA 6 NO 40- 25 EN EL BARRIO KENNEDY	CIUDAD	GIRARDOT	N° DE FICHA	12

**ELEMENTO AFECTADO**  
SALA MULTIPLE SEGUNDO PISO BLOQUE DE BACHILLERATO

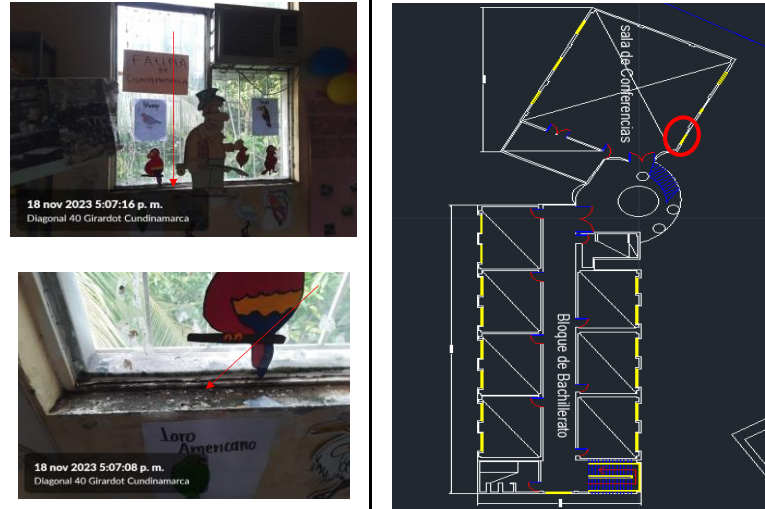
Sala de Conferencias

GRADO DE LESIÓN	ELEMENTO ESTRUCTURAL	URGENCIA DE INTERVENCIÓN
LEVE	SI	LEVE
MODERADO	X	NO
SEVERO		ALTA

DESCRIPCIÓN DE LA LESIÓN	POSIBLES CAUSAS	PREVENCIÓN
En la sala múltiple podemos observar una lesión física con una severidad moderada la cual es una humedad y es la aparición incontrolada de un porcentaje de humedad superior al deseado en un material o elemento constructivo cualquiera	, la causa probable de esta lesión puede estar relacionada con una humedad de filtración por la falta de mantenimiento de las ventanas del lugar.	Se aconseja implementar un programa de mantenimiento preventivo que incluya la limpieza y reparación de las ventanas
