SISTEMATIZACION DE LA PRÁCTICA PROFESIONAL REALIZADA EN LA RESTAURACION DEL EDIFICIO DE LA ESTACION FERREA DEL MUNICIPIO DE NEMOCON CUNDINAMARCA

PRESENTADO POR:
ANGELA MARIA PECHA ROBAYO
ID: 000141182

**TRABAJO DE GRADO PARA OBTENER EL TÍTULO PROFESIONAL EN
INGENIERÍA CIVIL**

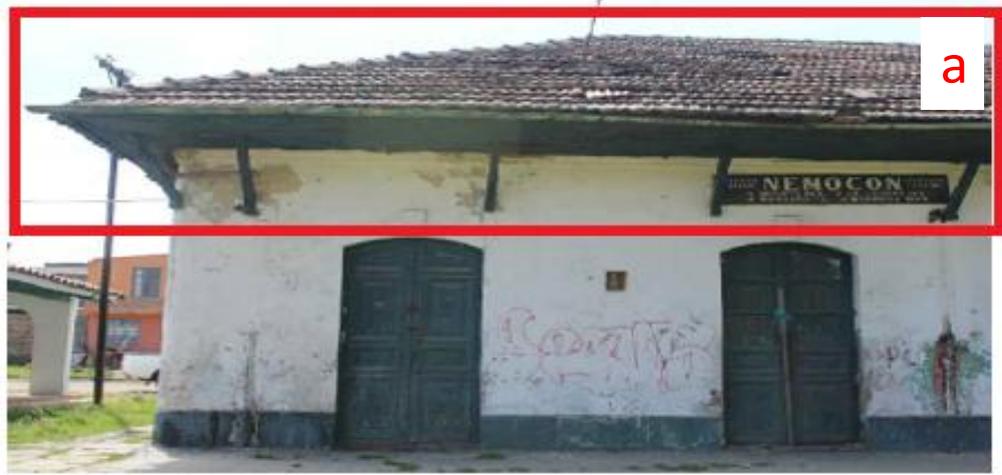
Figura 3. Detalle cubierta al inicio de la restauración

a: Detalle del estado inicial de la cubierta, donde se evidencia el deterioro de la madera de la estructura.

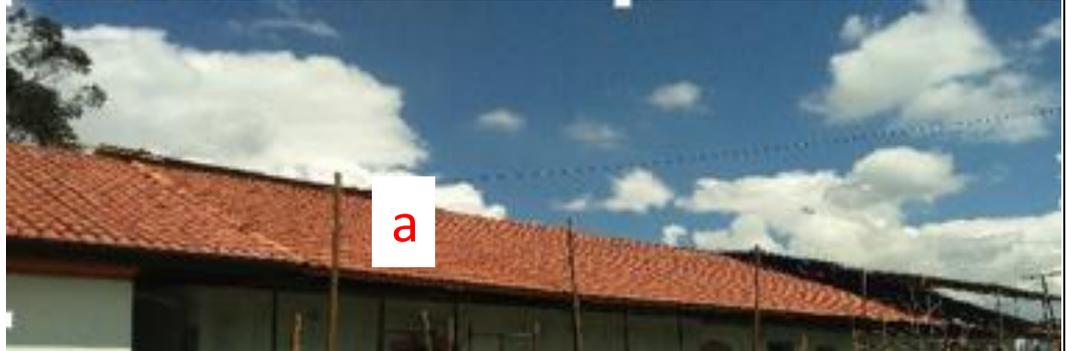
Figura 4. Detalle cubierta área externa

a: Detalle del estado final de la cubierta, con la restauración.

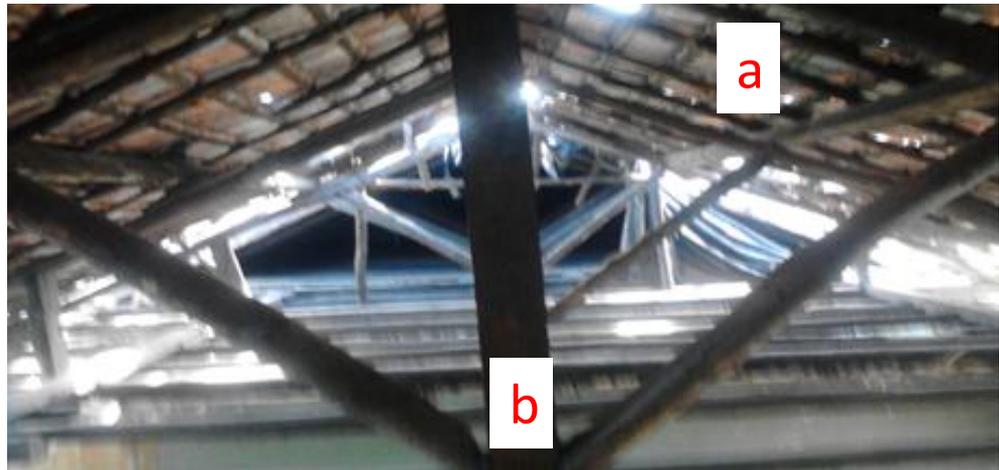
Figura 5. Detalle estructura de la cubierta

a: Detalle del estado de la cubierta en el área interna, b: detalle de la estructura en madera de la cubierta

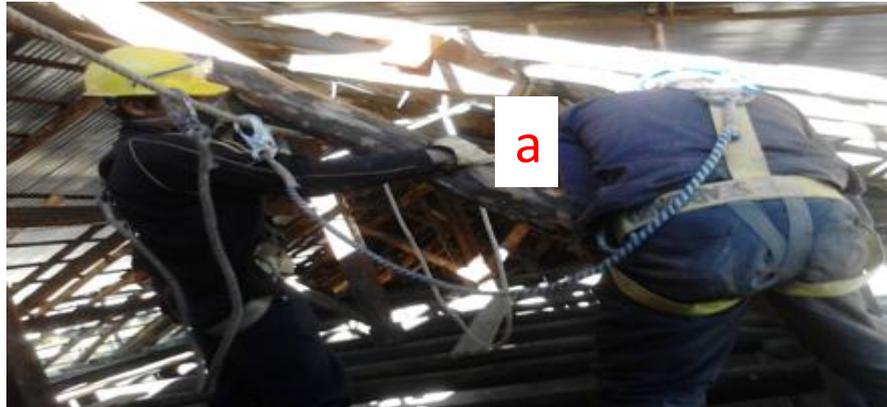
Figura 8. Detalle estructura de la cubierta, inspección de la madera.

a: Detalle de inspección de la madera manualmente.

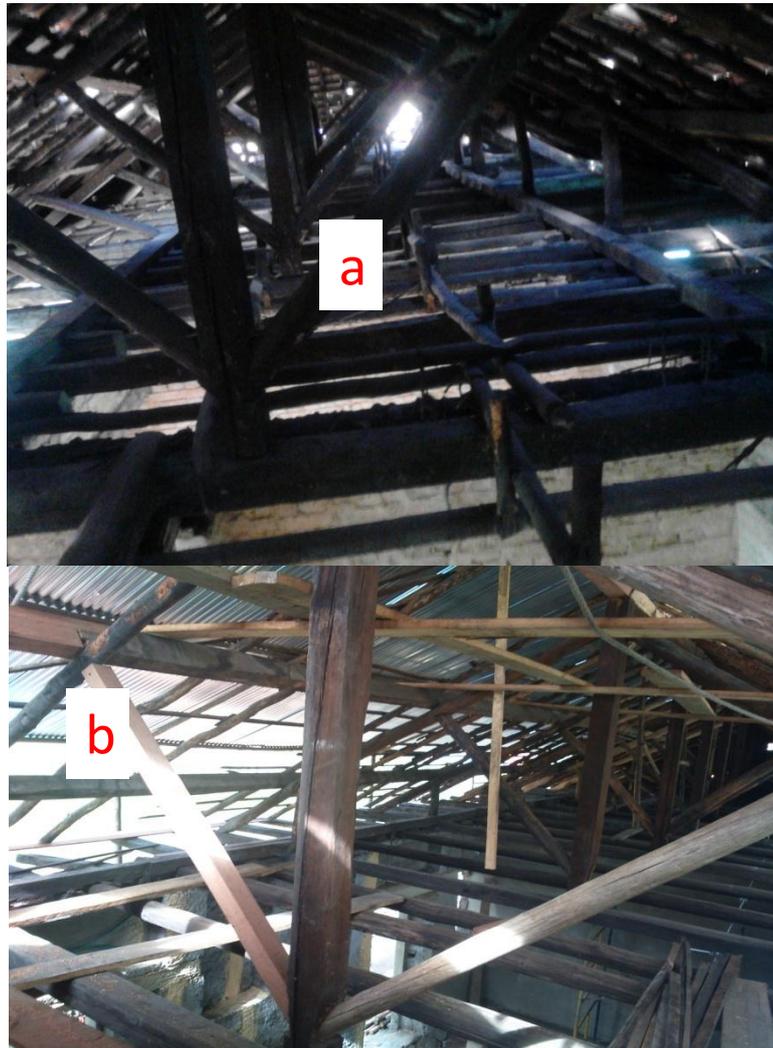
ura 11. Detalle estructura cubierta

a: Detalle de la estructura de la cubierta original, b: detalle de cambio de la pieza que presento falencias

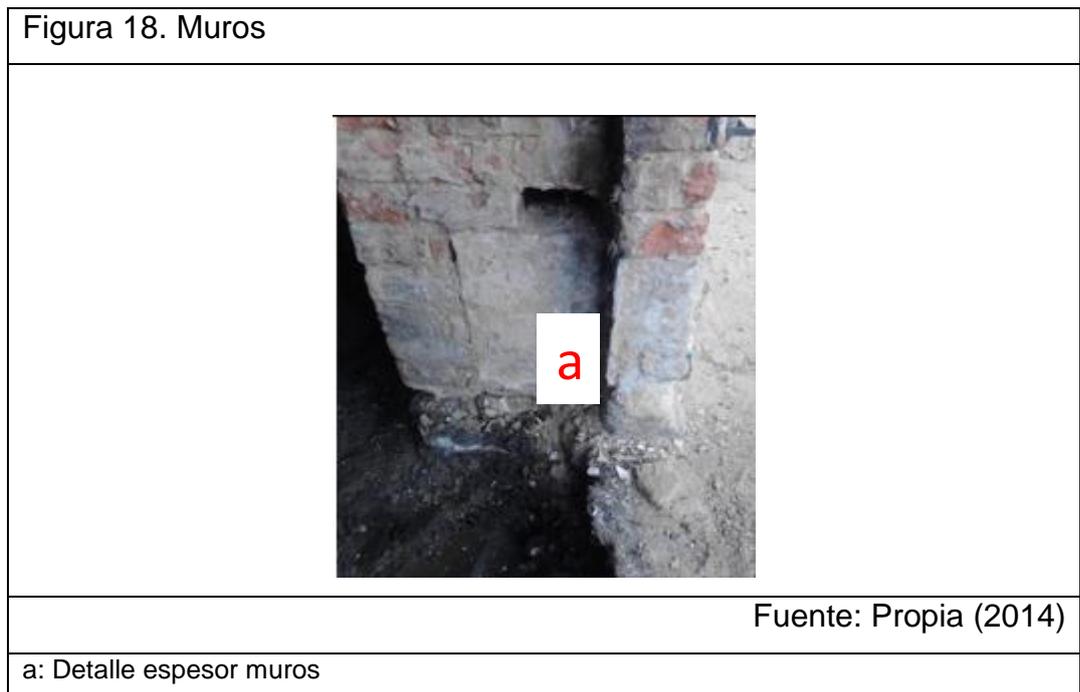
Los muros son en ladrillo tolete, el ladrillo está ubicado de tal manera que cada muro tiene un espesor de aproximadamente cincuenta centímetros, como se muestra en la figura 18. A pesar del tiempo no posee ningún tipo de daño evidente es decir no presenta fisuras, fallas o grietas.

Necesitó un tratamiento superficial es decir se retiró la pintura y pañete existentes, se lavaron los muros con agua y un cepillo de cerdas duras. Este cepillo se le añadieron tramos de palos largos para que así se completara toda el área del muro. se lavaron con el fin de retirar cualquier rastro de suciedad y material suelto, como se evidencia en la figura 19.

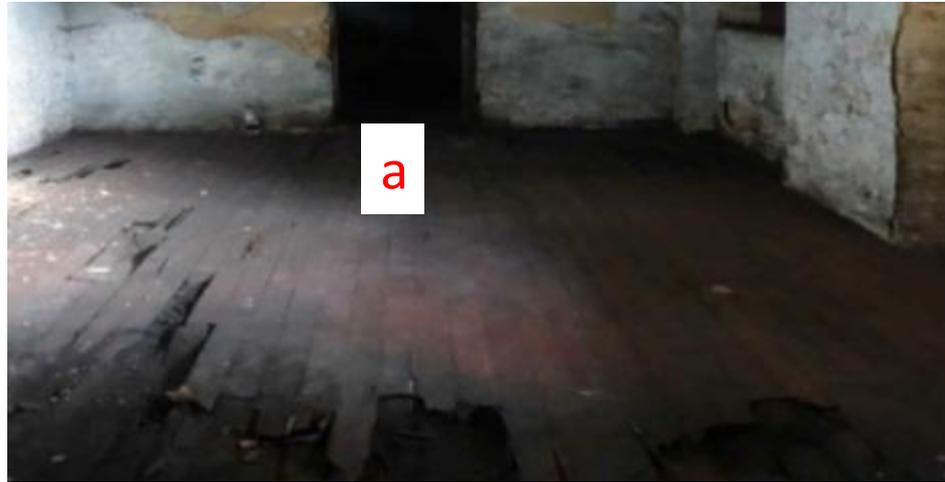
Figura 40. Piso área interna

a: estado inicial de piso al recibir el edificio para ser restaurado

Se hizo la demolición total del piso existente, se excavo aproximadamente cuarenta centímetros y retiro el material existente. Luego de nivelar la superficie se aplicó una capa de recebo, como se ve en la figura 42, se compacto para proceder a construir la base para instalar el tablado, este base consta de una serie de pilares sobre los cuales ira apoyada la madera como se muestra en las siguientes fotografías, como vemos en las figuras 43. Dichos pilares tienen un área aproximadamente de 24 centímetros cuadrados por una altura de casi 30 centímetros. Entre cada uno de ellos hay un distanciamiento de 40 centímetros con el fin de garantizar que al momento de instalar sobre este la estructura que soportara el listón machihembrado este sea soportado y no quede una luz demasiado grande.
