**PROYECTO DE ESTUDIO PARA LA ADECUACION DE ESPACIOS  
ARQUITECTONICOS EN CAMBAO CUNDINAMARCA**

**CORPORACION UNIVERSITARIA MINUTO DE DIOS  
FACULTAD DE INGENIERIA  
PROGRAMA DE INGENIERIA CIVIL  
PARQUE CIENTIFICO DE INNOVACION SOCIAL-INGENIERO A SU CASA  
GIRARDOT CUNDINAMARCA  
FEBRERO-2015**

**Trabajo de grado para optar el título de  
Ingeniero Civil**

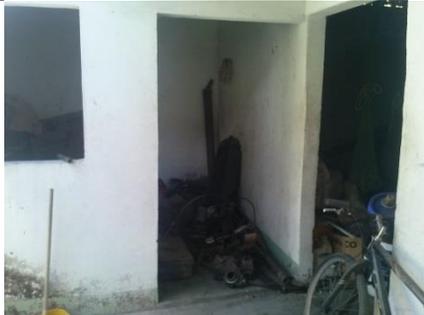
**2. Baño, en estado deficiente.**

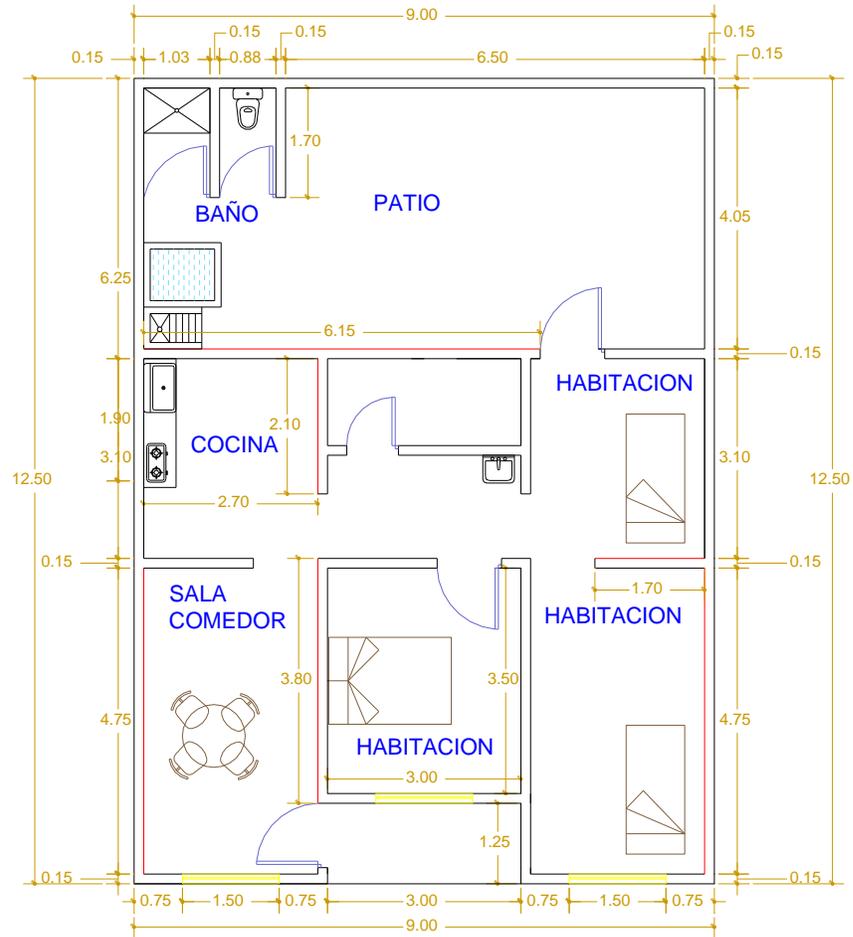
PLANTA ARQUITECTONICA-Levantamiento

Fisuras y grietas en los muros (las indica las líneas rojas)

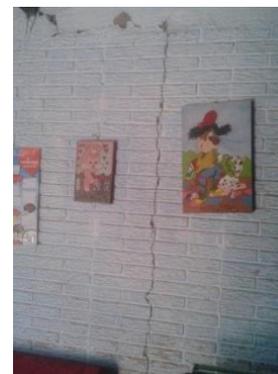
**42. Muros de la sala, donde se localizan fisuras en sus paredes.**

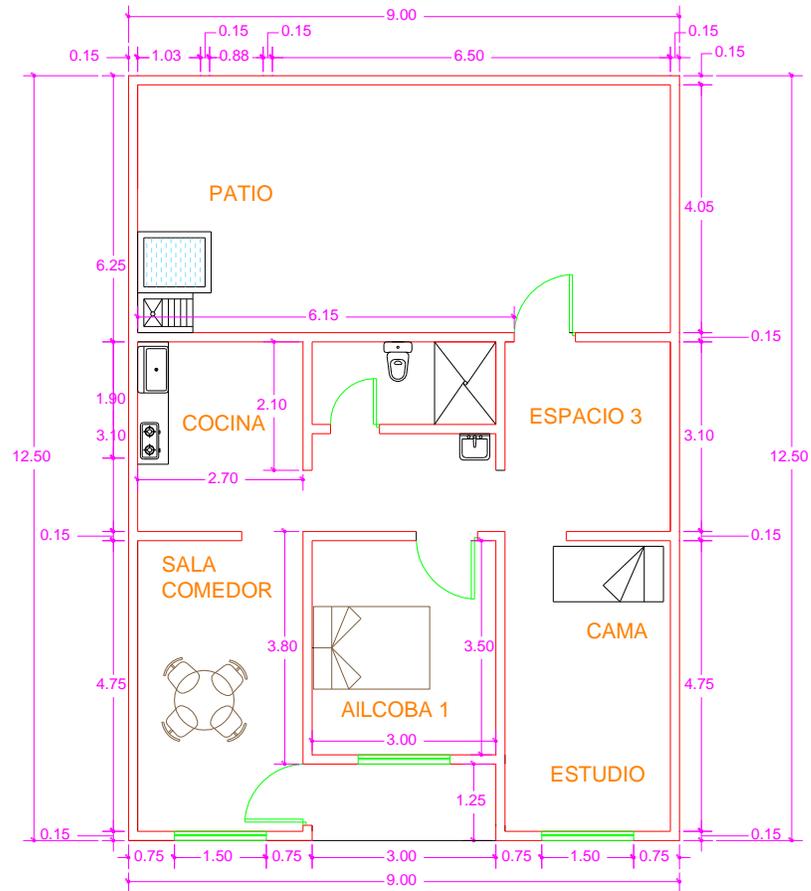
PLANTA ARQUITECTONICA-Levantamiento

\* Los muros presentan grietas y fisuras en sala, alcobas-

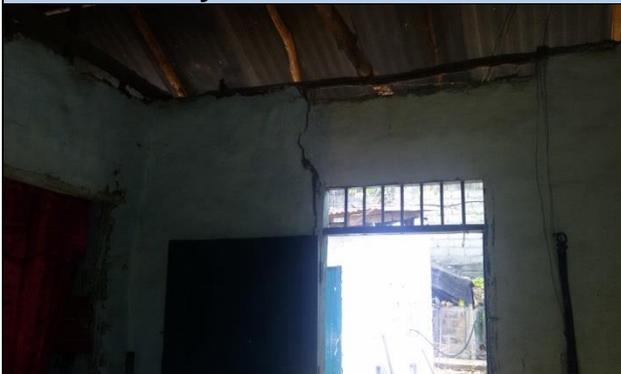
**58. Estado pisos y muros**

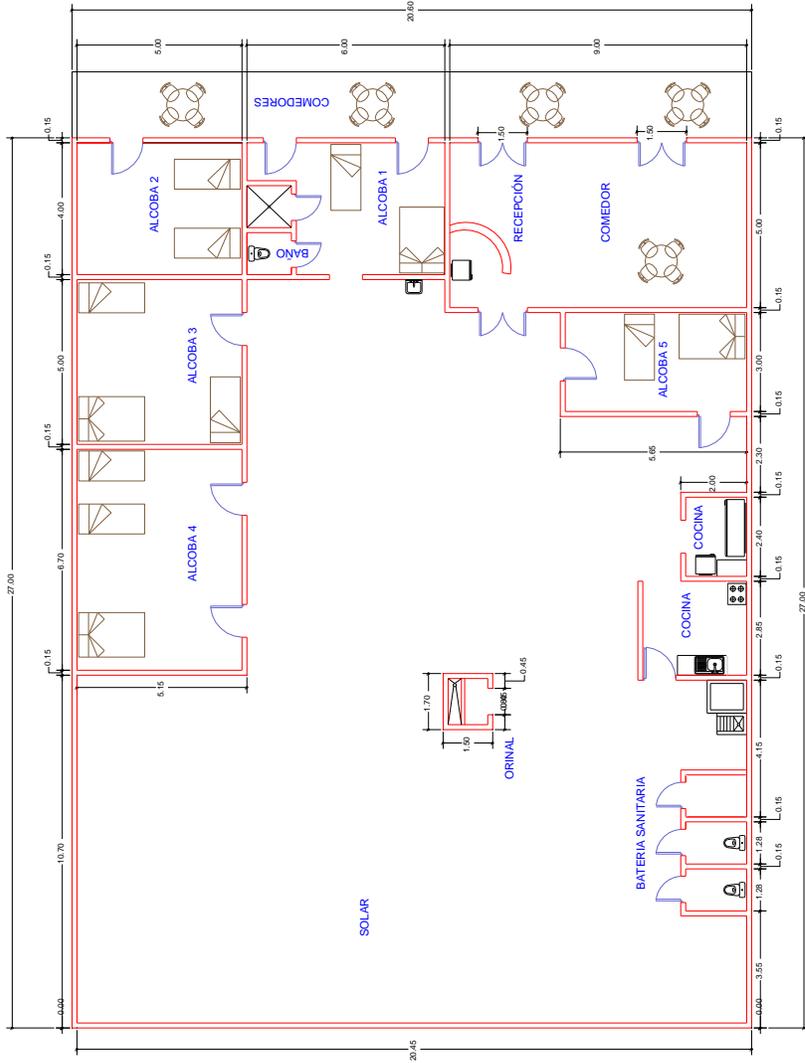
- \* La cocina no es solo de la casa sino que hay se preparan alimentos al publico.
- \* La bateria sanitaria es de uso publico.
- \* El lavadero presta servicio no solo de lavado de ropa, sino manejo de alimentos.

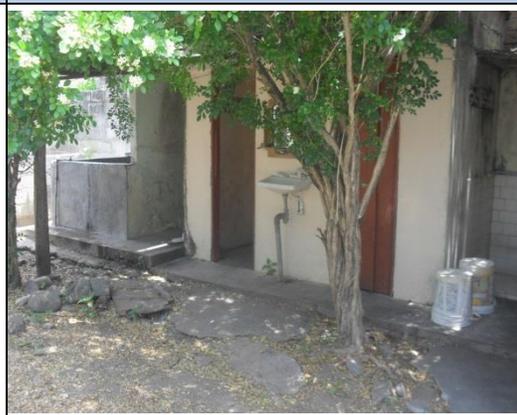
**128. Cocina en estado deficiente**

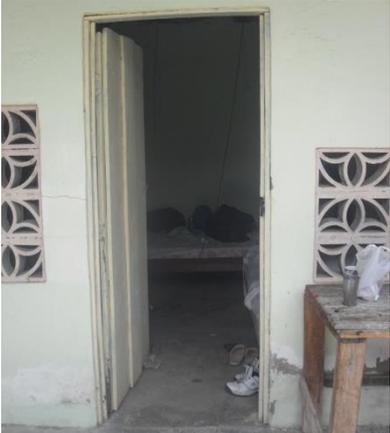
<p><b>134. Muros de alcoba, con fisuras</b></p>

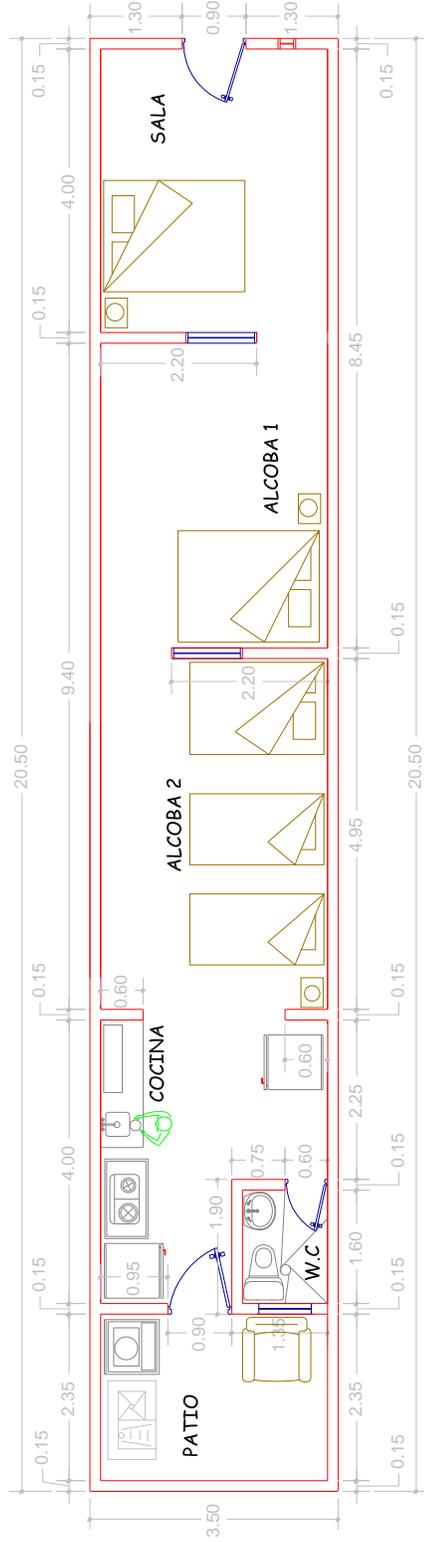
## PLANTA ARQUITECTONICA-LEVANTAMIENTO

- OBSERVACIONES:**
1. El deposito de agua puede mejorarse.
  2. Muros de cocina presenta aspecto aumado.
  3. Muro del patio sin pañete.

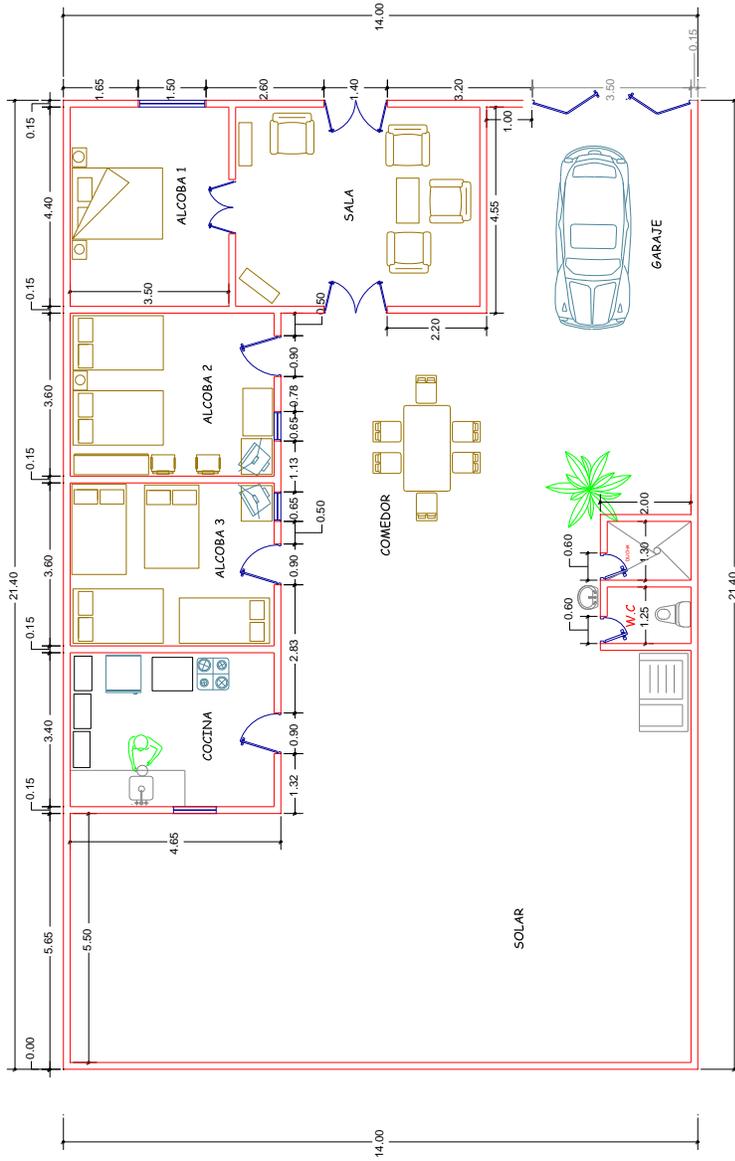
1. La ducha no posee .  
enchape en sus muros.
2. La zona del lavadero  
podría mejorarse.

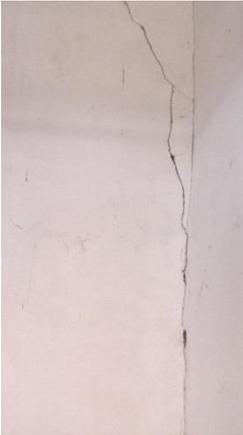
<p><b>184. Deterioro por humedad</b></p>	<p><b>185. Grietas en la alcoba 4 de bloque.</b></p>

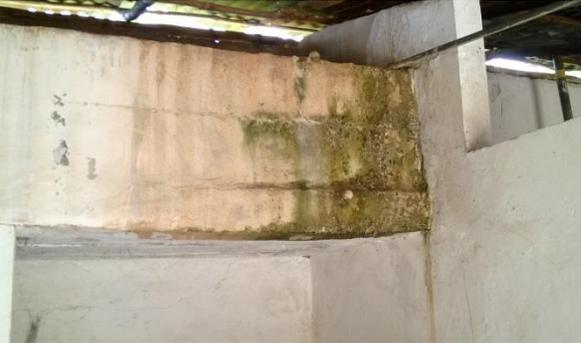
<p><b>186. Humedad y filtración en tanque aéreo.</b></p>	<p><b>187. Patio y gran solar.</b></p>

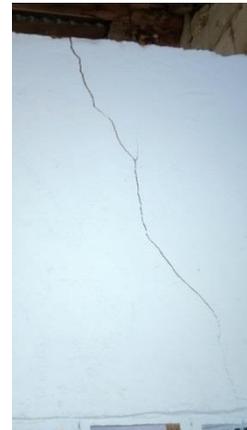
2. Grieta en muro de alcoba 4

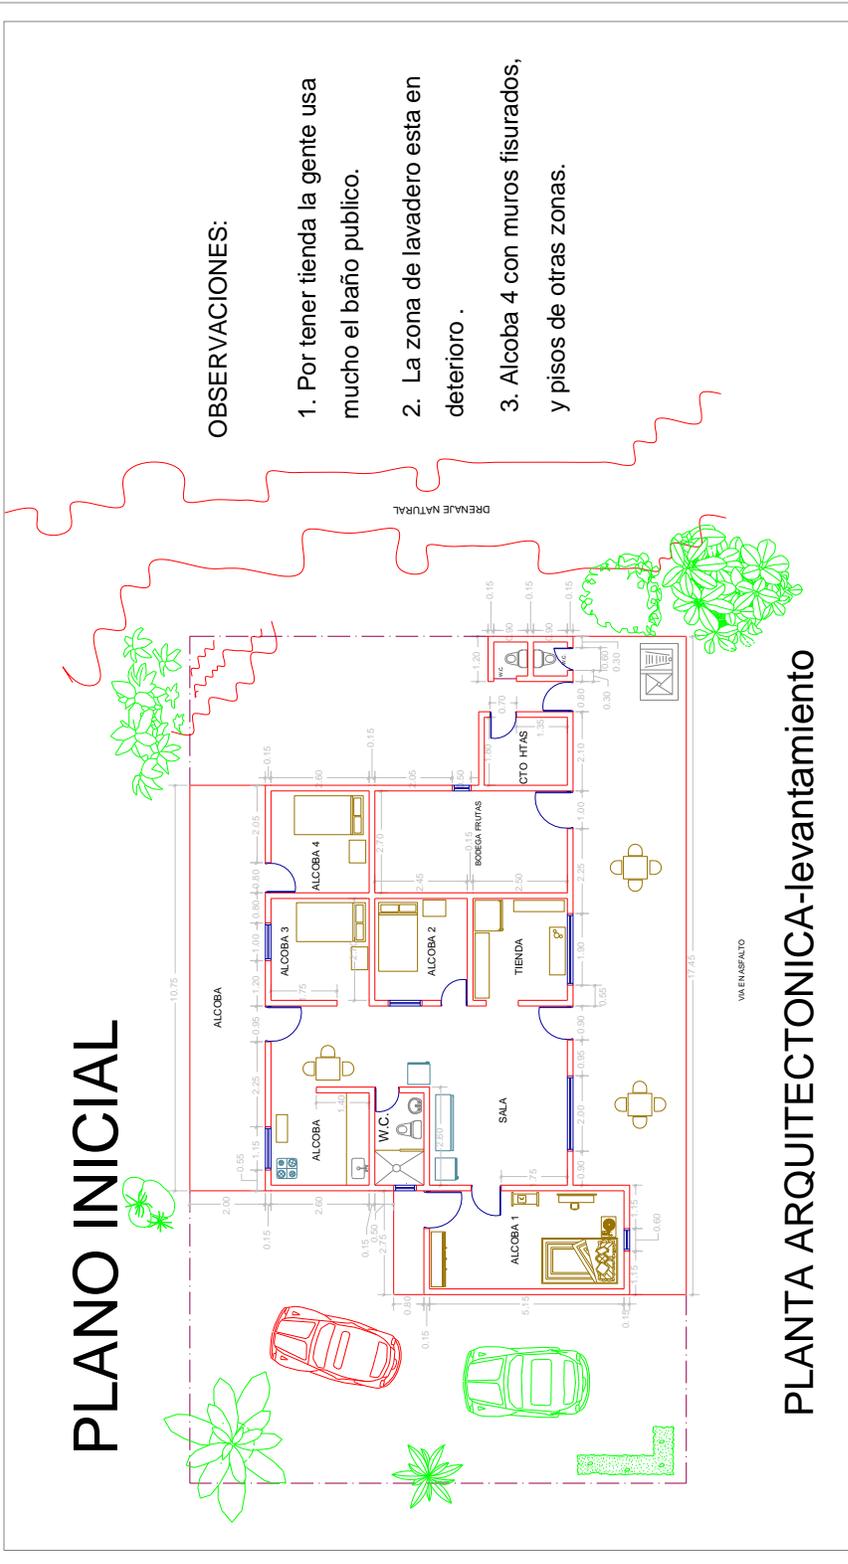
1. Por tener tienda la gente usa mucho el baño publico.
2. La zona de lavadero esta en deterioro .
3. Alcoba 4 con muros fisurados, y pisos de otras zonas.

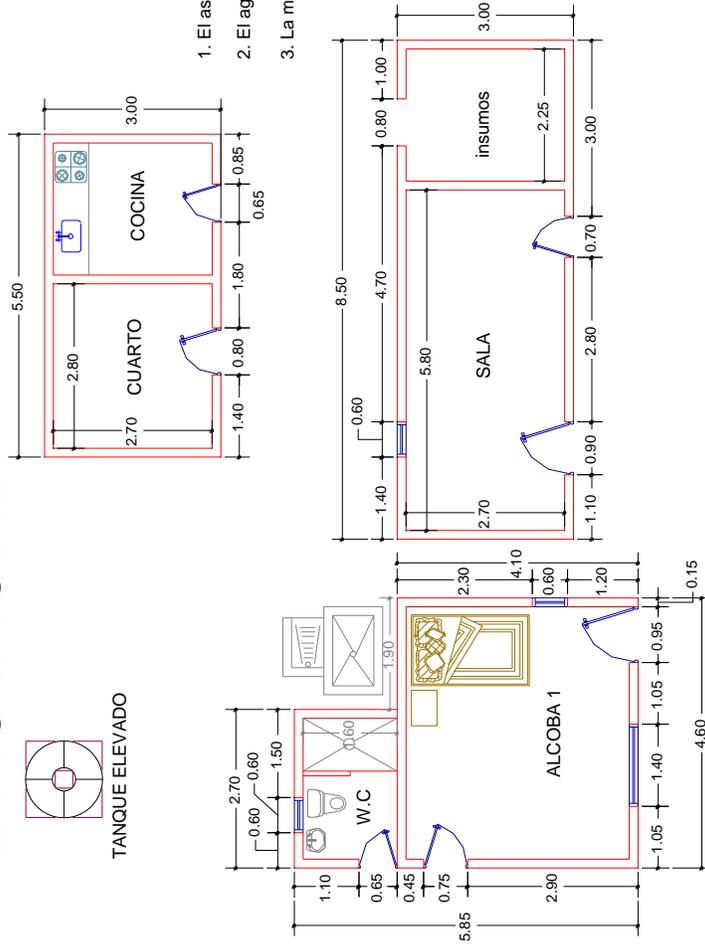
1. El aspecto de la cocina no es bueno.
2. El agua demora estancada en el deposito del lavadero.
3. La mayor parte de áreas de desplazamiento no tienen piso.

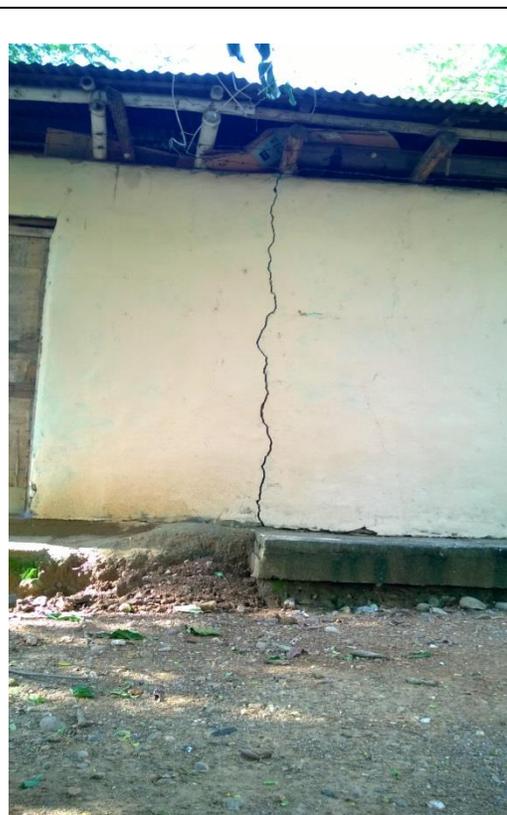
245. Grietas
