**Evaluación y posible solución a la vía ubicada en la carrera 11 entre calle 30-31 y su
impacto en la comunidad del barrio Rosa blanca del municipio de Girardot**

Girardot, 15/05/2018

Informe presentado como requisito para optar el grado de Ingeniero Civil

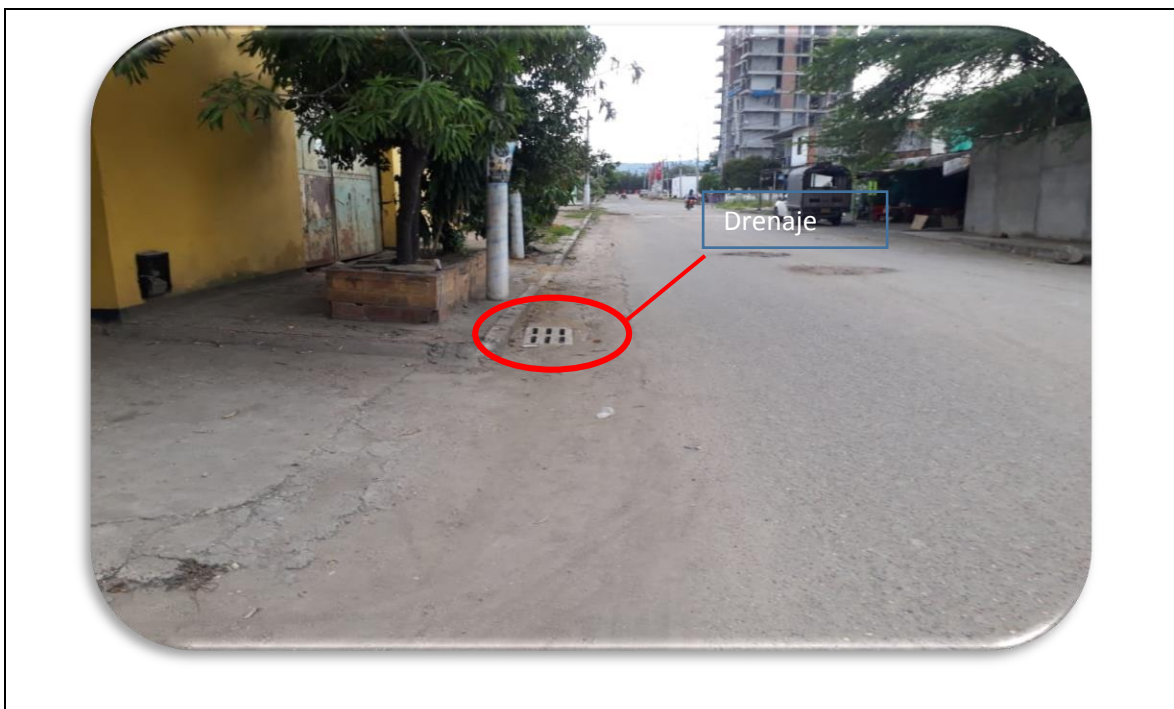
Fotografía: 001

Se observa en drenaje y su contorno muy contaminado de material que dificulta la circulación del agua lo que genera además de esto taponamiento del mismo. Además de esto también se evidencia que la cuneta no contiene su respectivo desnivel hacia el sumidero.

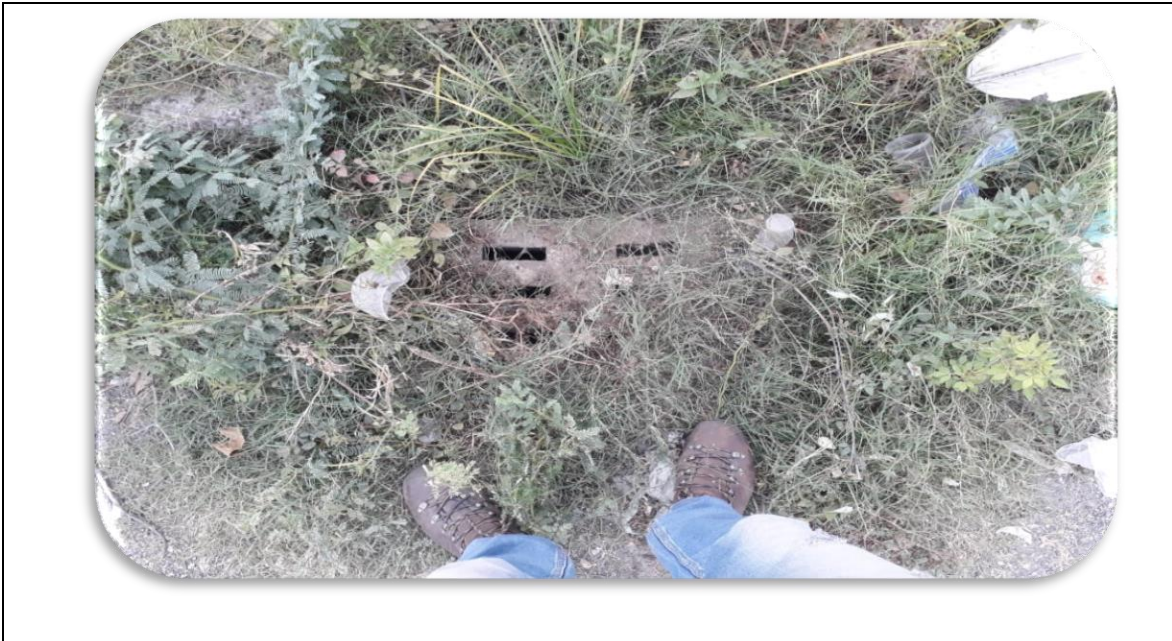
Fotografía: 002

Se observa que el drenaje está muy contaminado de capa vegetal lo que dificulta que circule el agua, razón de esto se general inundaciones en la vía. Además de esto también se evidencio basuras. En los drenajes.

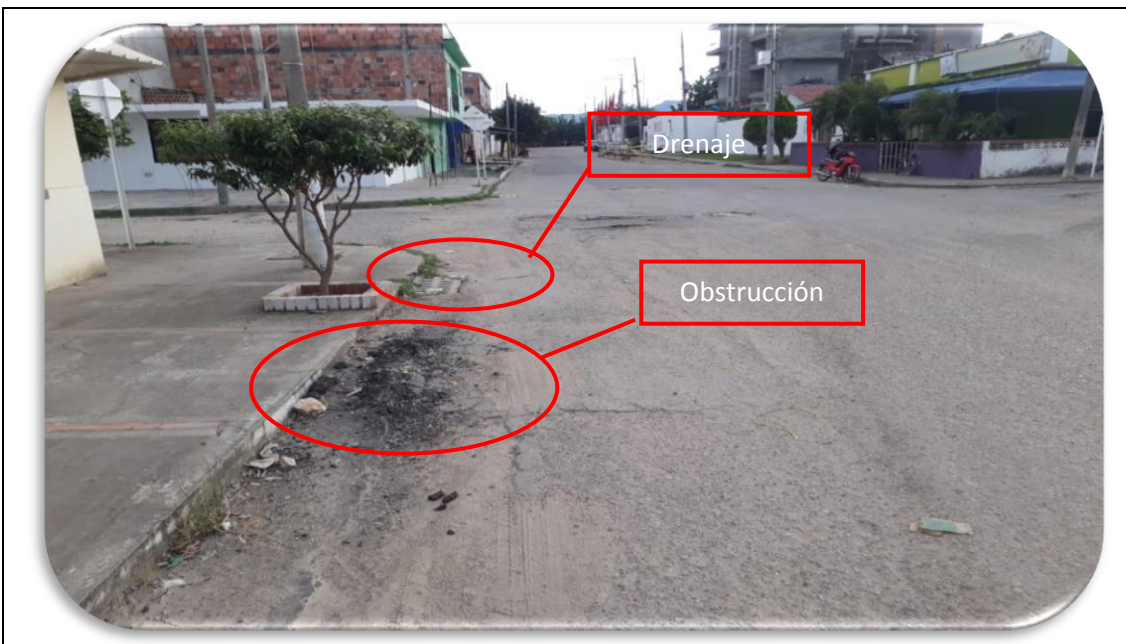
Fotografía: 003

Se evidencia que la cuneta que va hacia el drenaje presenta una obstrucción debido a una falla del asfalto llamado, Ahuellamiento de nivel alto ya que se evidencia material suelto del mismo.

Esto dificulta en gran parte la circulación del agua lluvia.

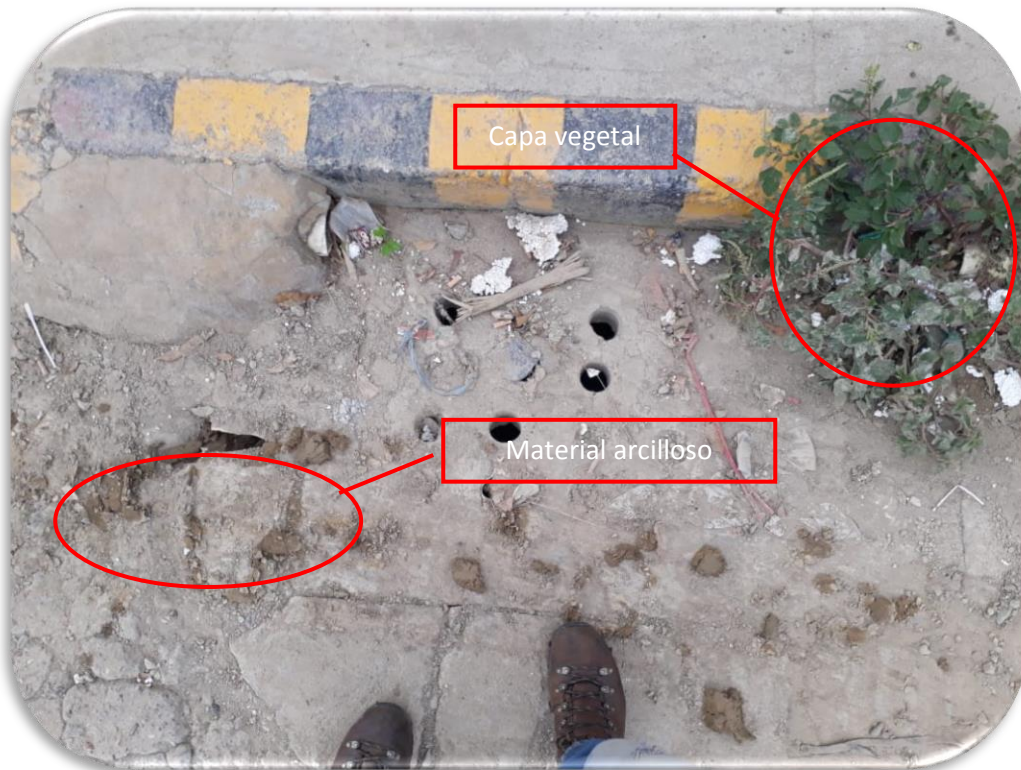
Fotografía: 004

Se observa que hay un taponamiento grave en el sumidero lo que de obsoleto este drenaje, las razones obedecen a presencia de capa vegetal y material arcilloso.

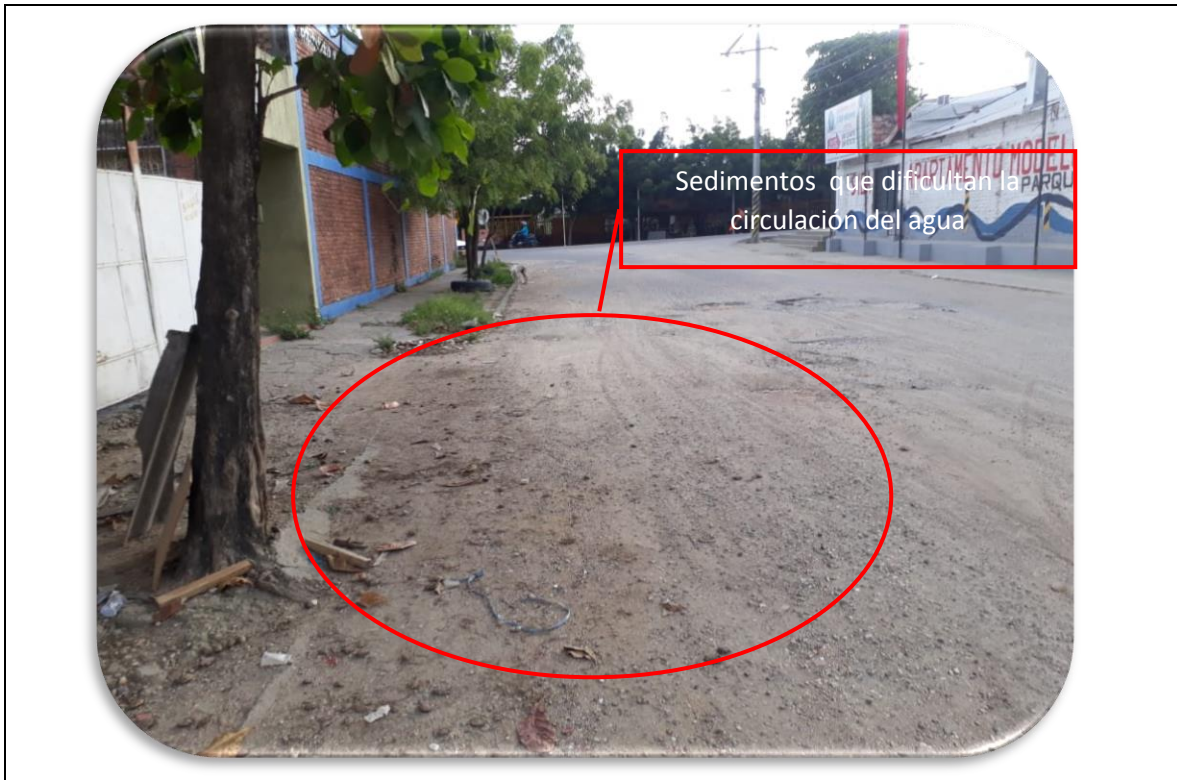
Fotografía: 005

Se observa que la cuneta no contiene los respectivos pendientados para que circule el agua fluvial además de esto se presenta una obstrucción de sedimentos por falta de mantenimiento de la vía donde es considerada de severidad alta.

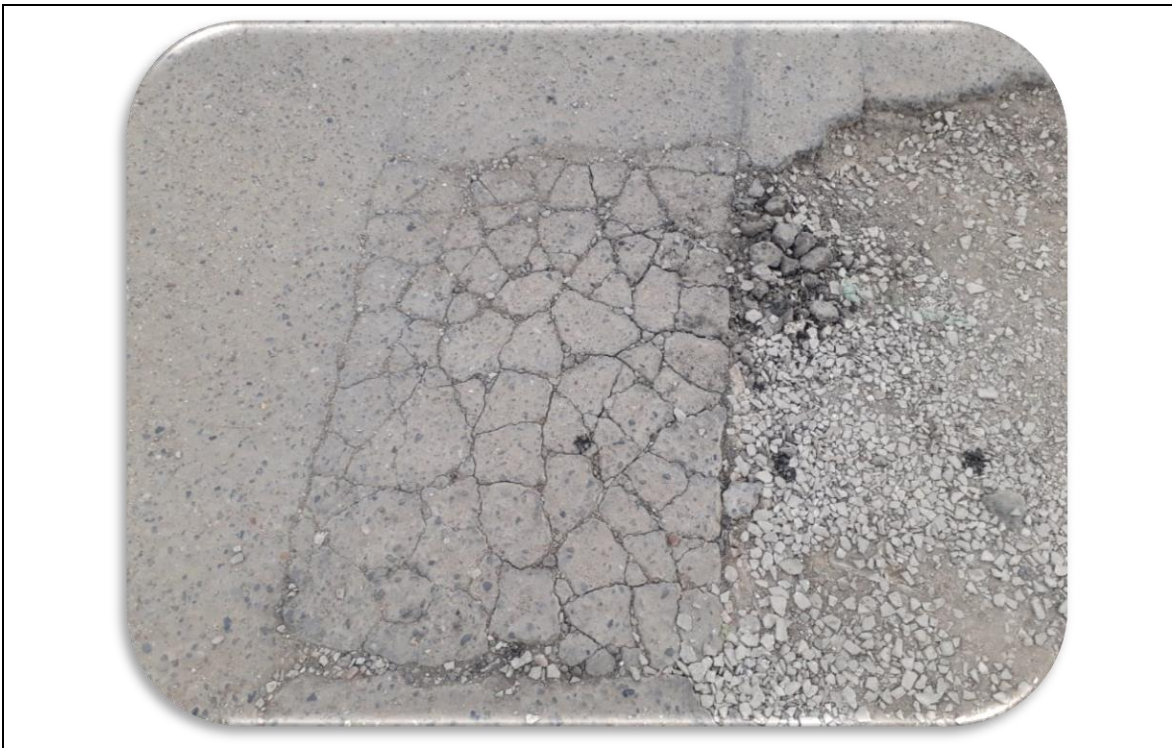
Fotografía: 001

Se genera principalmente por la fatiga de la estructura o de la carpeta asfáltica se presenta debido a la falta de drenajes, por bajos espesores de la estructura asfáltica lo que da una calificación de alta, porque se presentan descaramientos y bombeo, Esto genera que se presenten deformaciones, esta patología se presentó varias veces a lo largo de la vía lo que la hace uno de los principales problemas en la vía

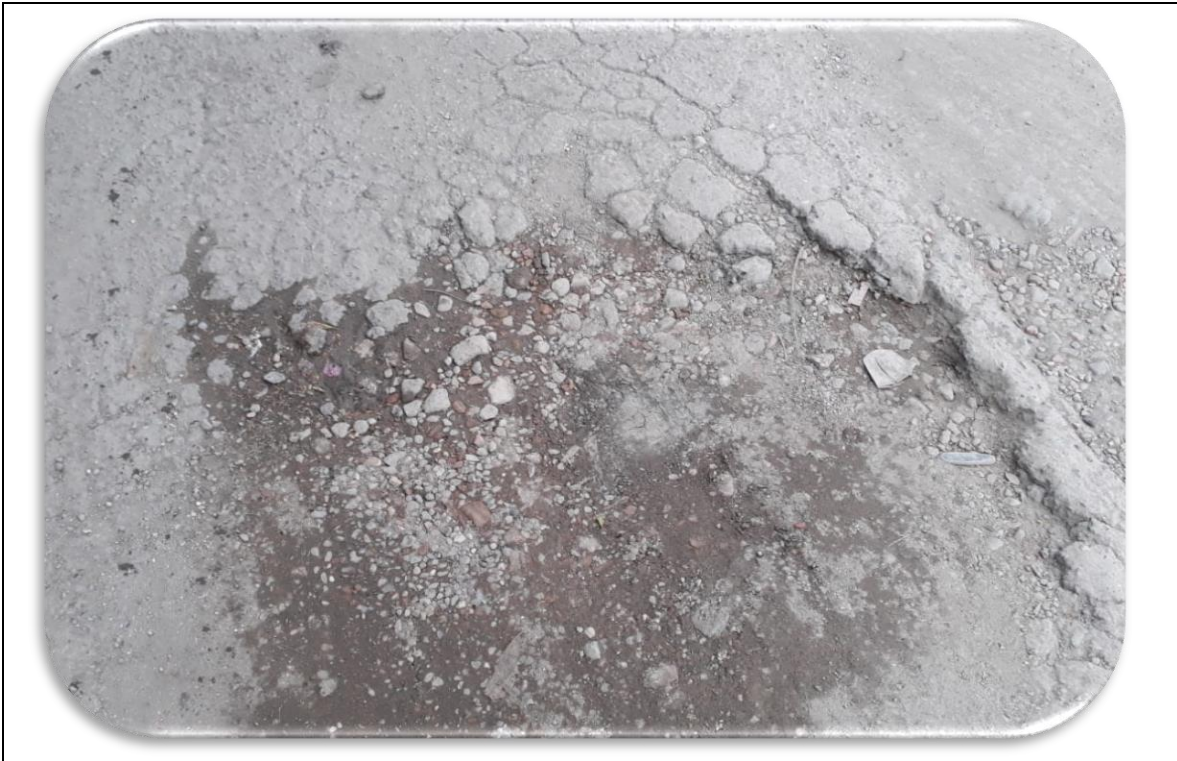
Fotografía: 002

Se produjo debido al tránsito de vehículos pesados ya que debido por este lugar transita gran volumen de estos, se presentó en los últimos 100 mts de la vía justamente llegando al lugar de las bodegas.

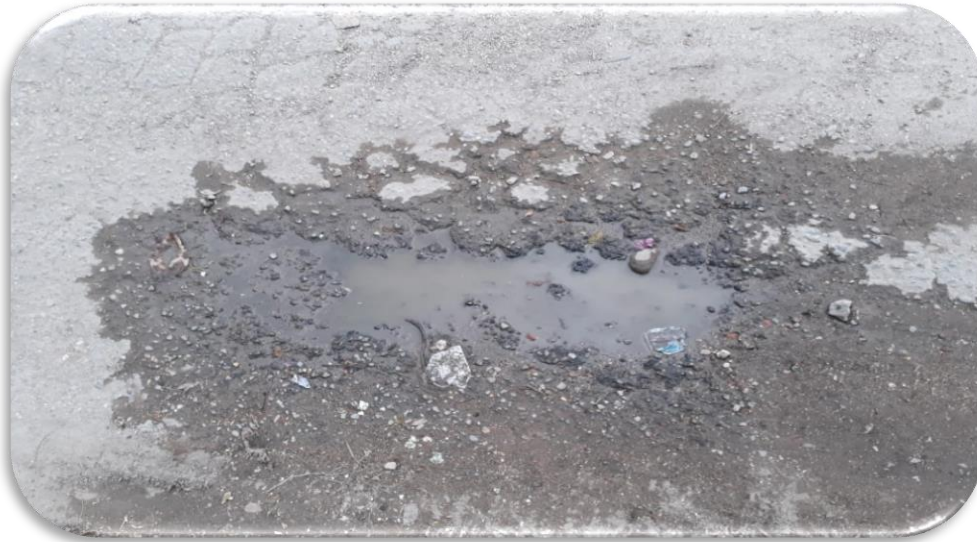
Fotografía: 003

Debido a que el espesor de este asfalto es de 3 cms se presenta esta patología. Porque es insuficiente soportar el tránsito de vehículos pesados. Este deterioro se presenta al inicio de la vía.
