ESTUDIOS
DISEÑOS Y
CONSTRUCCIONES
CARLOS NIETO S.A.S

Referencia. Evaluación y Diagnostico de los Muros Existentes en la Parroquia San Miguel.

**EVALUACIÓN Y DIAGNOSTICO DE LOS MUROS
EXISTENTES EN LA PARROQUIA SAN MIGUEL,
LOCALIZADA EN LA CARRERA 9 No. 12-55 Y 12-59 CON
CALLES 12 Y 13 BARRIO SAN MIGUEL, EN EL MUNICIPIO
DE GIRARDOT, DEPARTAMENTO DE CUNDINAMARCA.**

Julio de 2018

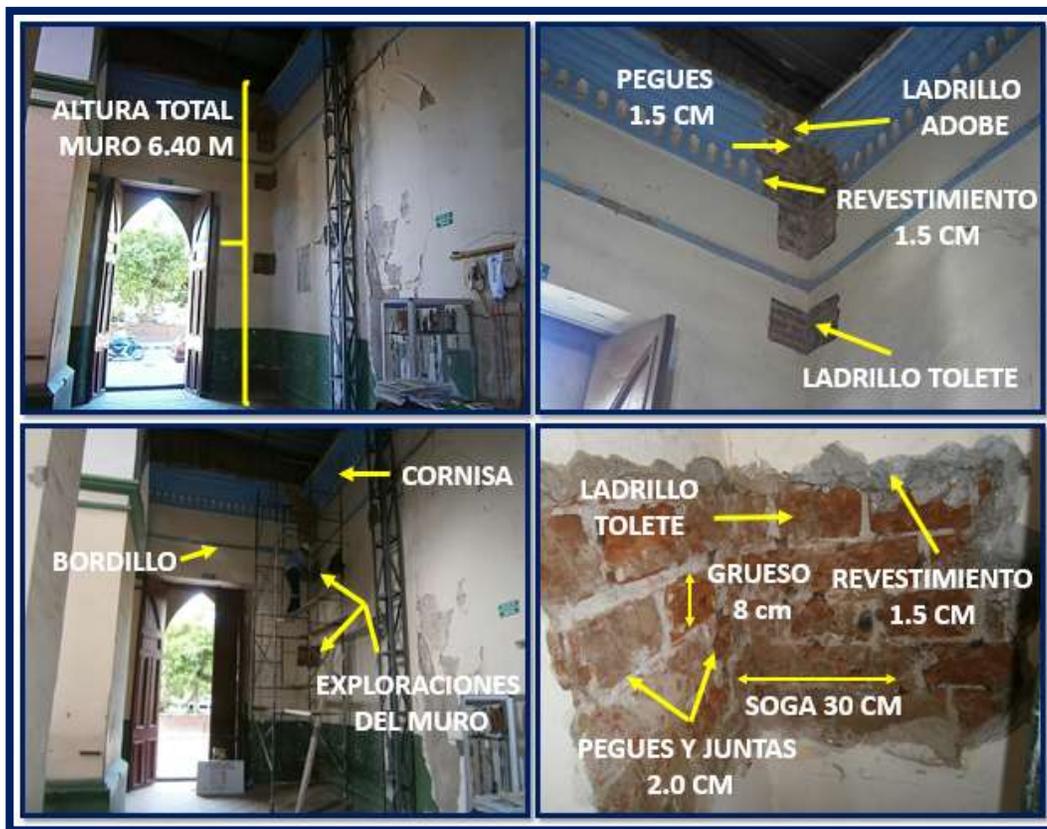
Foto 2. Registro fotográfico del muro evaluado.

La inspección del muro se inició con un estudio detallado desde el nivel 0.0 de la placa de entrepiso hasta una altura de 6,40 m, exactamente donde se ubica la cornisa, el muro está conformado con ladrillos estructurales en arcilla cocida con las siguientes dimensiones:

El ladrillo tolete en arcilla cocida se encuentra revestido de forma artesanal con arenas limosas de color amarillo, cal, paja y yeso con 1,5 cm de espesor, con un mortero de pegue de 2,0 cm espesor. A demás, en la parte superior del muro se evidencio hiladas en bloque de Adobe conformando la cornisa con un pegue de

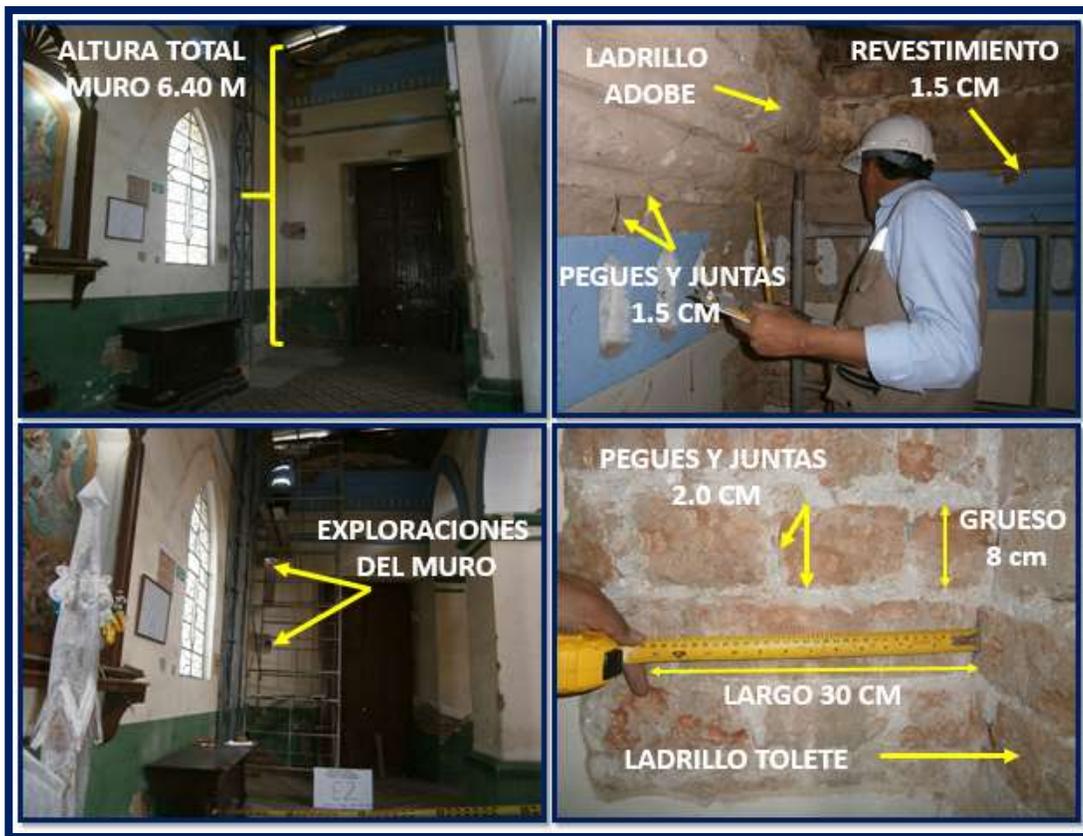
Foto 6. Registro fotográfico del muro evaluado.

La inspección del muro se inició con un estudio detallado desde el nivel 0.0 de la placa de entepiso hasta una altura de 6,40 m, exactamente donde se ubica la cornisa, el muro está conformado con ladrillos estructurales en arcilla cocida con las siguientes dimensiones:

El ladrillo tolete en arcilla cocida se encuentra revestidos de forma artesanal con arenas limosas de color amarillo, cal, paja y yeso con 1,5 cm de espesor, con un mortero de pegue de 2,0 cm espesor. A demás, en la parte superior del muro se evidencio hiladas en bloque adobe conformando la cornisa con un pegue de los

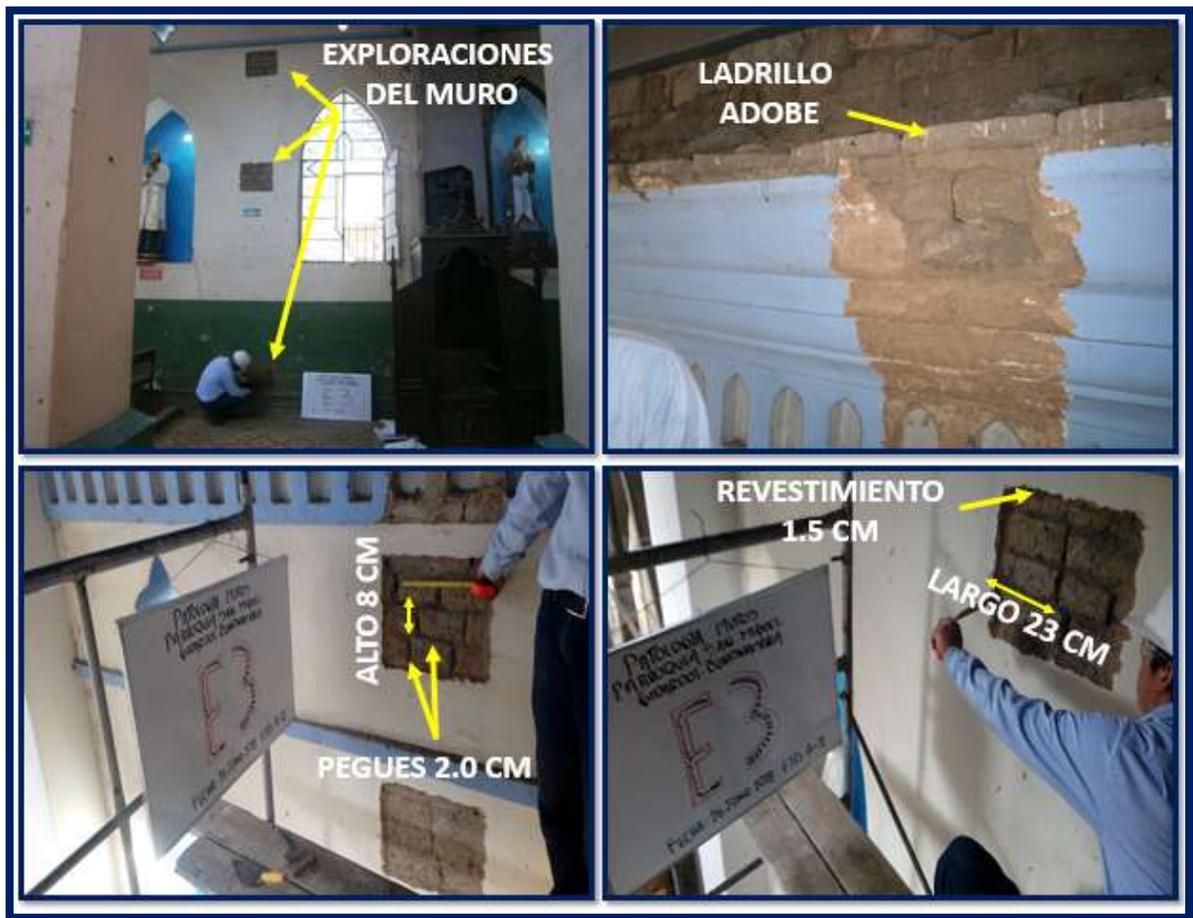
Foto 10. Registro fotográfico del muro evaluado.

La inspección del muro se inició con un estudio detallado desde el nivel 0.0 de la placa de entrepiso hasta una altura de 6,40 m, exactamente donde se ubica la cornisa, el muro está conformado con ladrillos de Adobe con las siguientes dimensiones:

El ladrillo Adobe se encuentra revestido de forma artesanal con arenas limosas de color amarillo, cal, paja y yeso con 1,5 cm de espesor, con un pegue de 2,0 cm. A demás, en la parte superior del muro se evidencio hiladas en bloque adobe conformando la cornisa con un pegue de los bloques de 1,5 cm de espesor, la sección del elemento antes anunciado posee las siguientes dimensiones:

De la exploración realizada se recogieron muestras representativas de la parte baja del muro para su posterior análisis en el laboratorio, de allí su clasificación dio como resultado limos de baja plasticidad ML (Ver anexo B- Clasificación del material que conforma parte del muro).

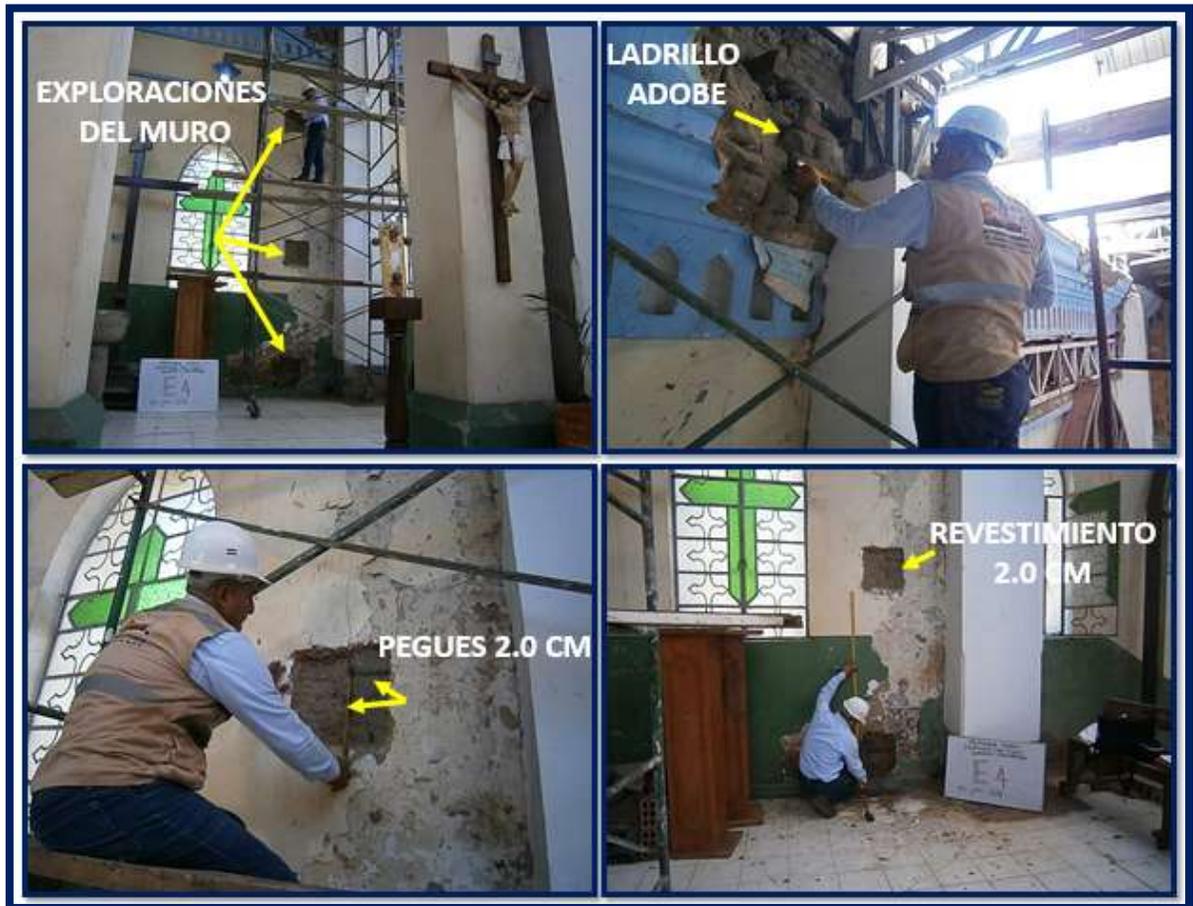
Foto 12. Registro fotográfico del muro evaluado.

La inspección del muro se inició con un estudio detallado desde el nivel 0.0 de la placa de entrepiso hasta una altura de 6,40 m, exactamente donde se ubica la cornisa, el muro está conformado con ladrillos de Adobe con las siguientes dimensiones:

De la exploración realizada se recogieron muestras representativas de la parte baja del muro para su posterior análisis en el laboratorio, de allí su clasificación dio como resultado limos de baja plasticidad ML (Ver anexo B- clasificación del material que conforma parte del muro).

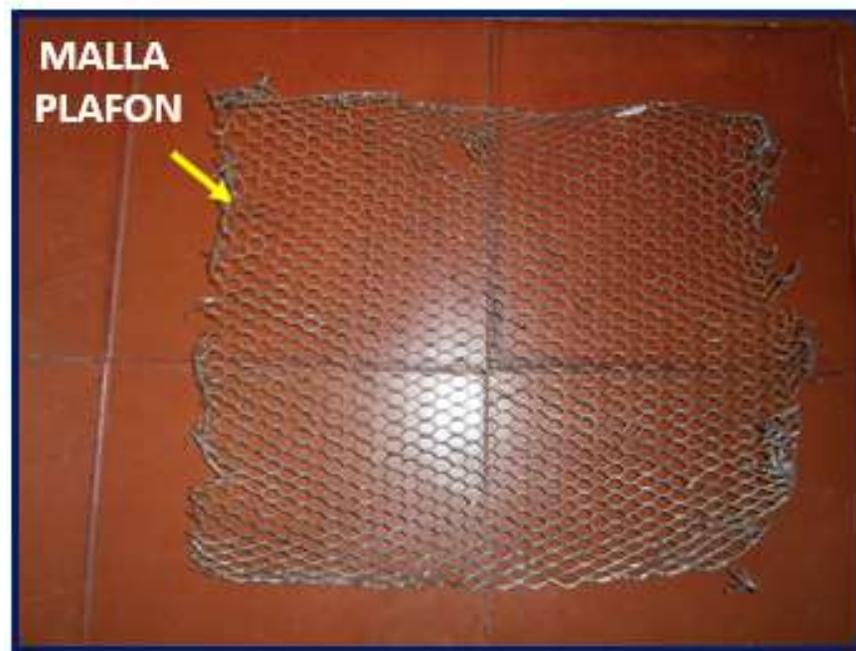
Foto 16. Malla Plafon.

En la siguientes fotografías se presenta la malla existente en el muro (Ver foto 16 y 17).

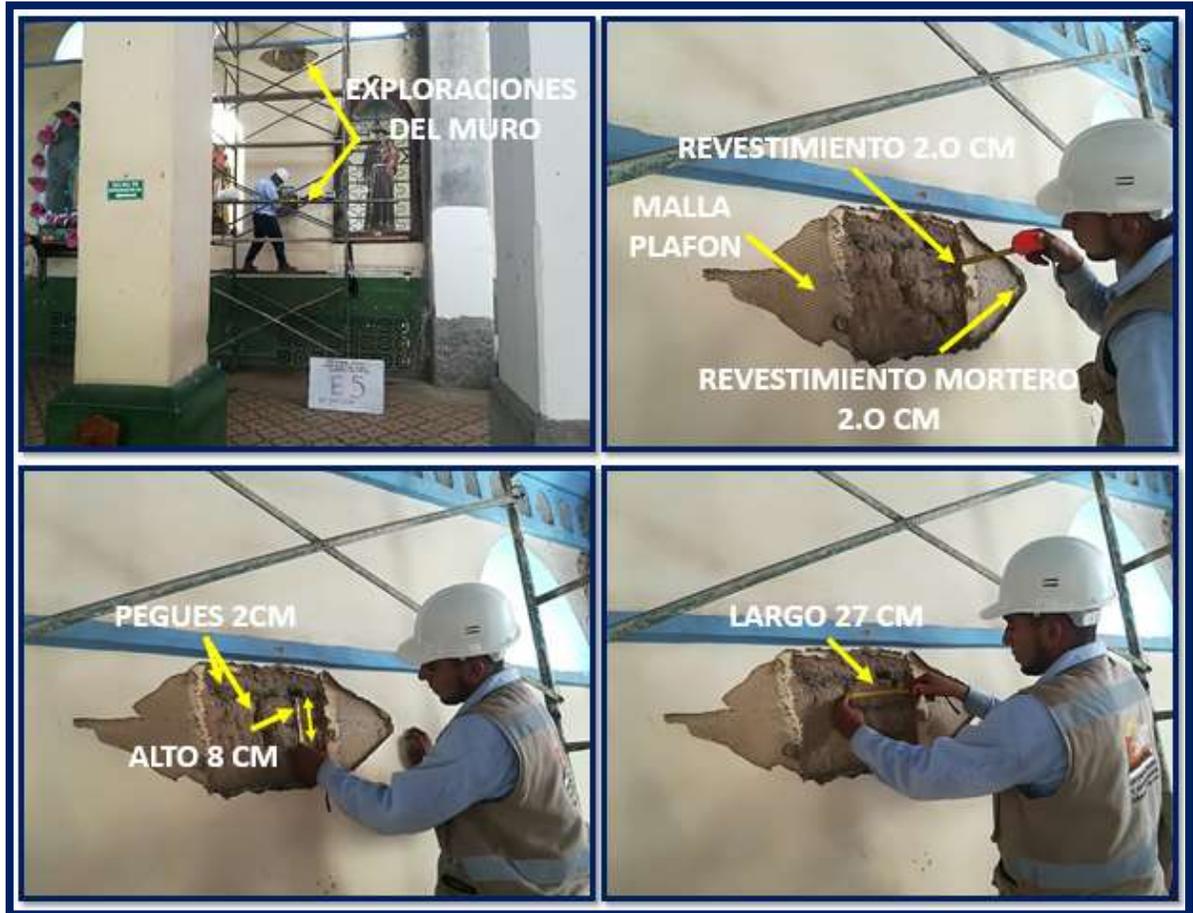
Foto 17. Registro fotográfico del muro evaluado.

La inspección del muro se inició con un estudio detallado desde el nivel 0.0 de la placa de entepiso hasta una altura de 6,40 m, exactamente donde se ubica la cornisa, el muro está conformado con ladrillos de Adobe con las siguientes dimensiones:

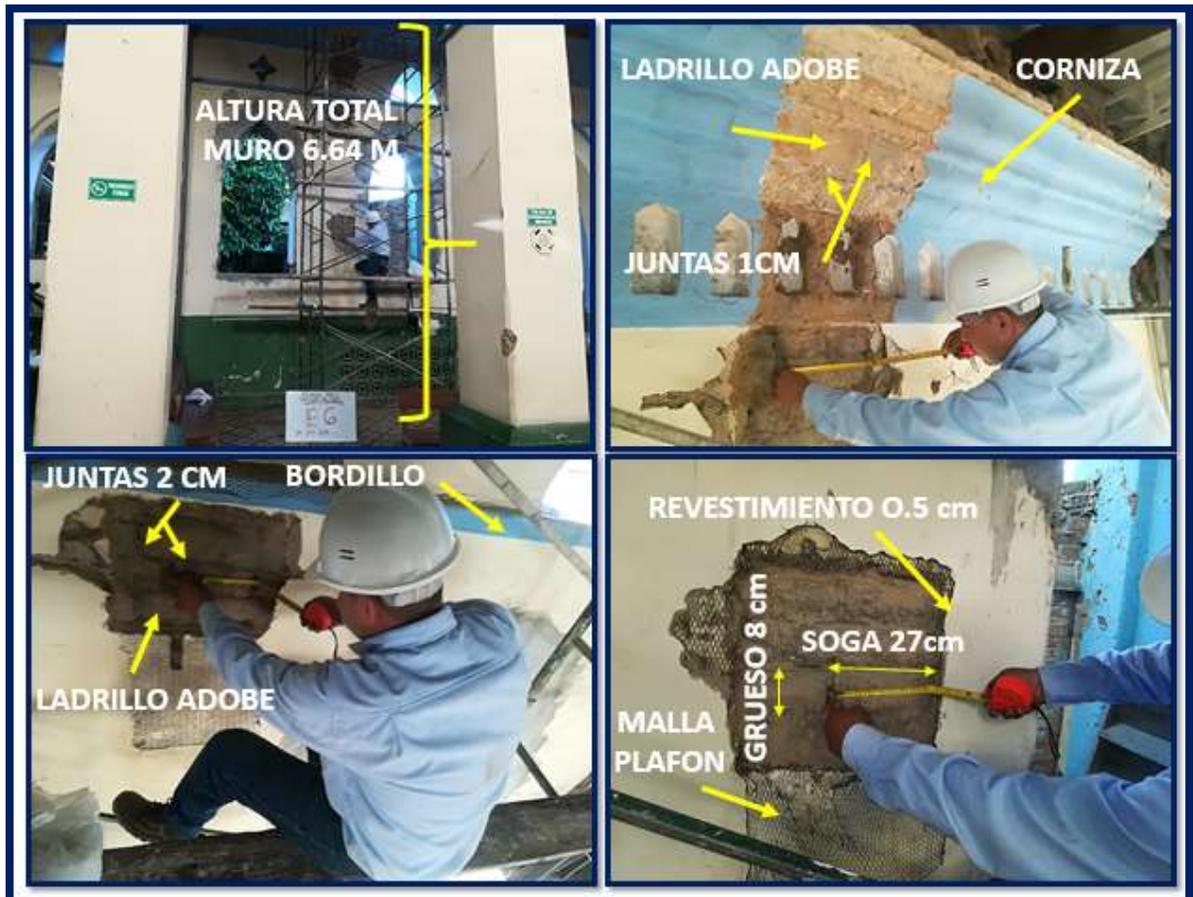
Foto 22. Registro fotográfico del muro evaluado.

La inspección del muro se inició con un estudio detallado desde el nivel 0.0 de la placa de entepiso hasta una altura de 6,40 m, exactamente donde se ubica la cornisa, el muro está conformado con ladrillos de Adobe con las siguientes dimensiones:

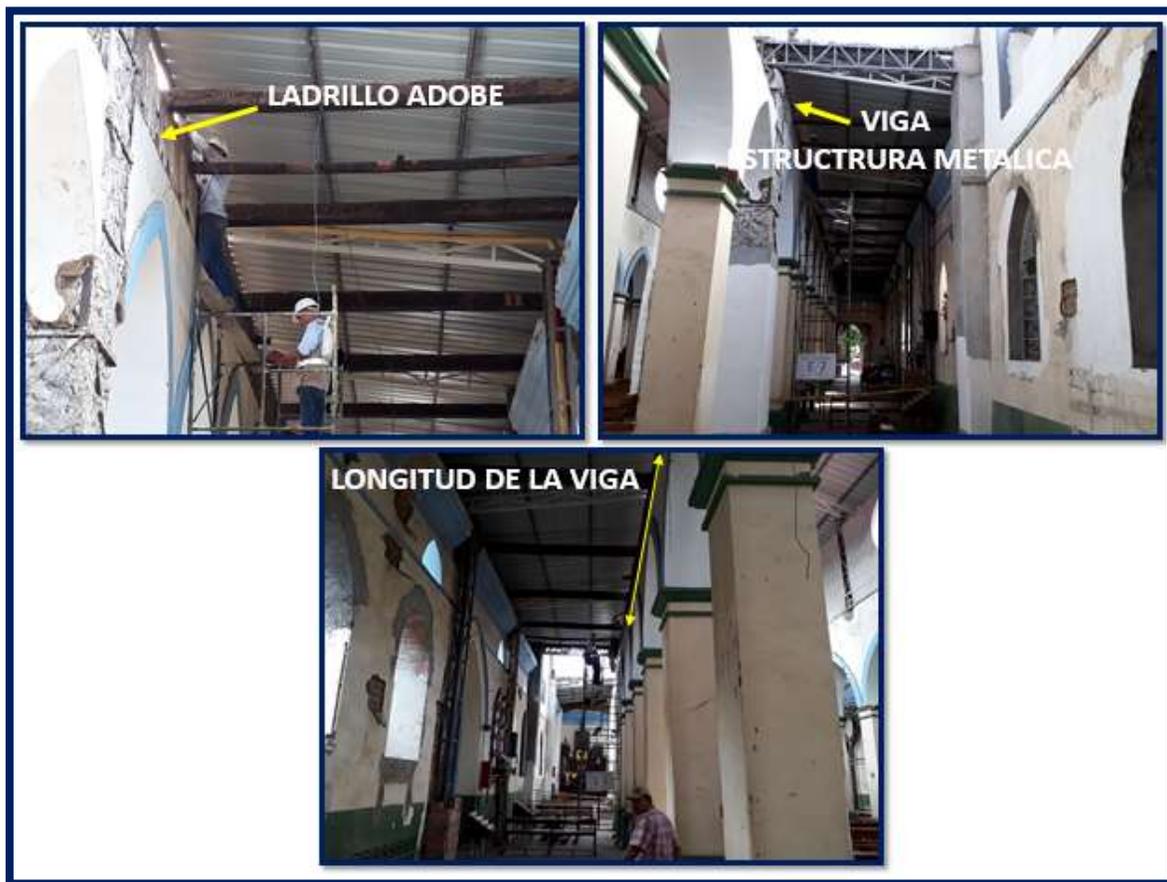
Foto 26. Registro fotográfico del muro evaluado.

La inspección del muro se inició con un estudio detallado desde el nivel 0.0 de la placa de entrepiso hasta una altura de 6,40 m, exactamente donde se ubica la cornisa, se observó sobre el muro una viga longitudinal sobre el eje E, que soporta un muro divisorio construido recientemente, la viga está construida con estructura metálica dentro de ella se evidencio un relleno de bloques H5 con revestimiento de mortero; el muro está conformado con ladrillos de Adobe con las siguientes dimensiones:

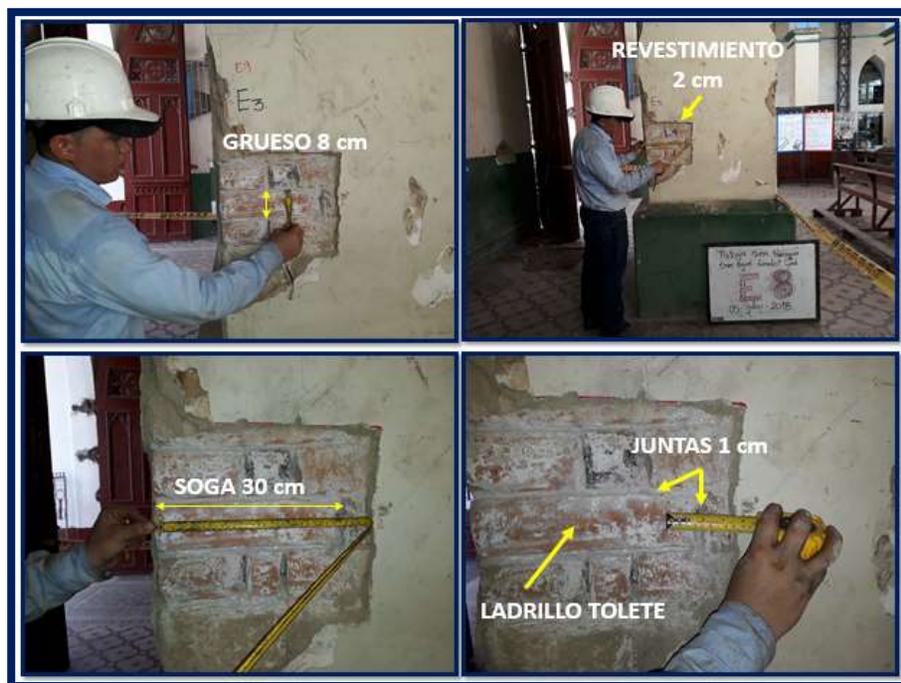
Foto 29. Registro fotográfico de la columna evaluada.

La inspección de la columna se inició con un estudio detallado desde el nivel 0.0 de la placa de entrepiso hasta una altura de 6,40 m, exactamente donde se ubica la cornisa, la columna está conformado con ladrillos estructurales en arcilla cocida con las siguientes dimensiones:

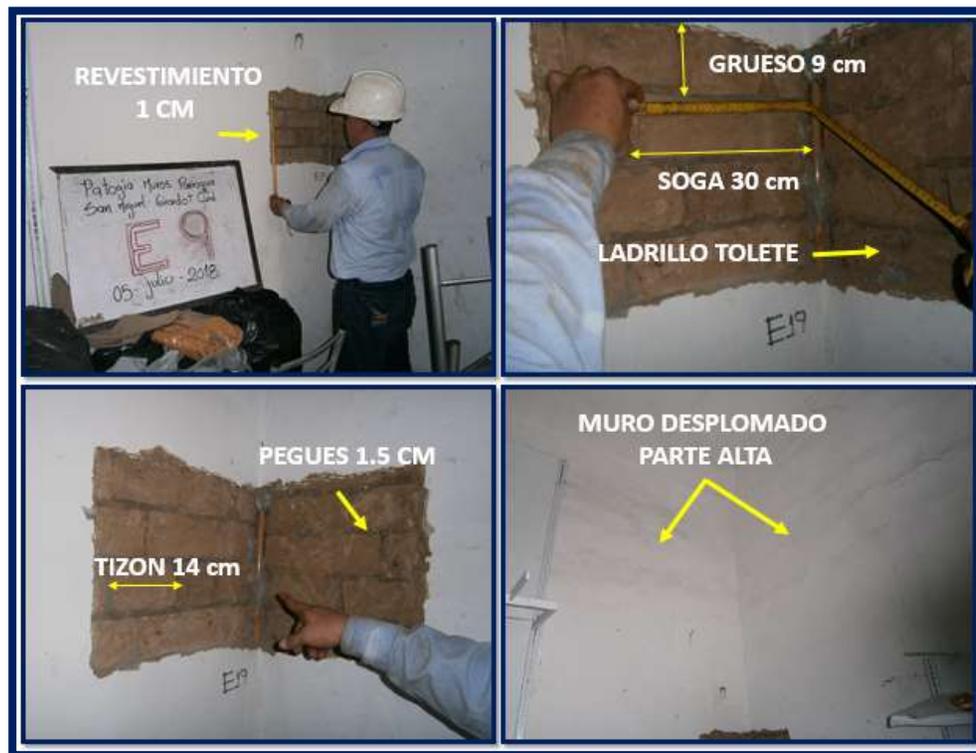
Foto 32. Registro fotográfico del muro evaluado.

La inspección del muro se inició con un estudio detallado desde el nivel 0.0 de la placa de entrepiso hasta una altura de 3,40 m, exactamente donde se ubica el cielo raso, el muro está conformado con ladrillos estructurales de Arcilla cocida con las siguientes dimensiones:

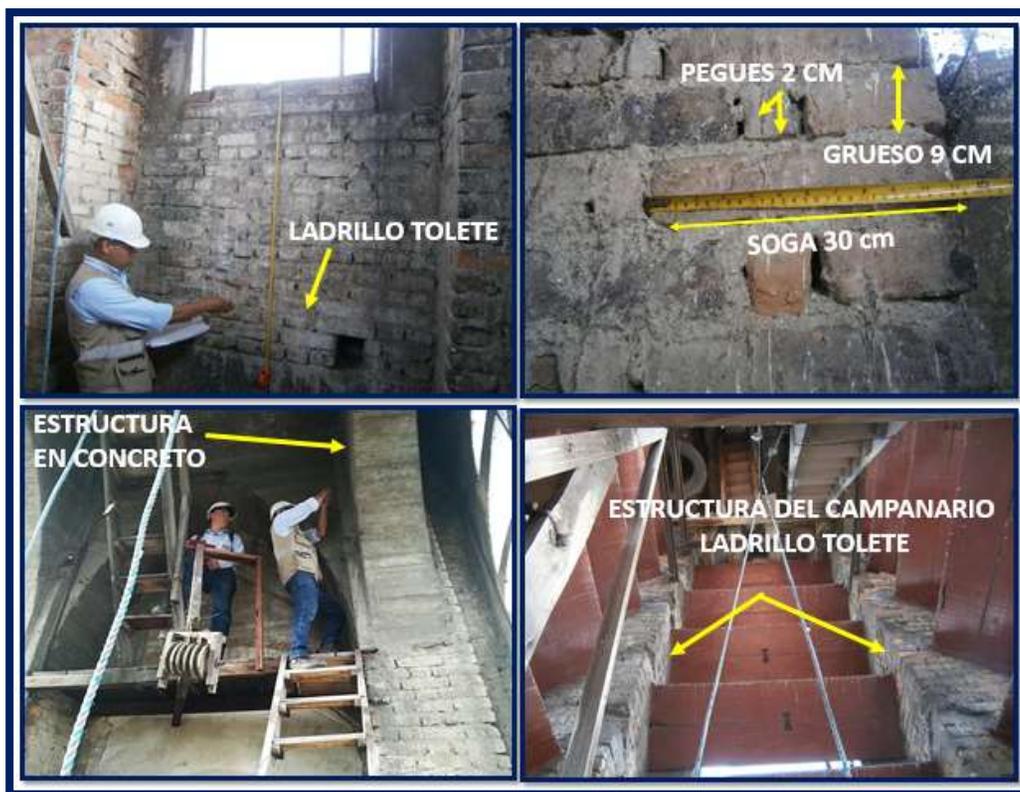
Foto 35. Registro fotográfico del muro evaluado.

La inspección del muro se inició con un estudio detallado desde el nivel 0.0 de la placa de entrepiso hasta una altura de 16,80 m, exactamente donde se ubica el pináculo, la estructura del campanario está conformado con ladrillos estructurales en arcilla cocida con las siguientes dimensiones:
