ESTUDIO Y PLANTEAMIENTO DE LA ALTERNATIVA DE MEJORAMIENTO ESTRUCTURAL DE LA PARROQUIA SAN MIGUEL ARCÁNGEL DE GIRARDOT

CORPORACIÓN UNIVERSITARIA MINUTO DE DIOS
FACULTAD DE INGENIERÍA
PROGRAMA: INGENIERÍA CIVIL
GIRARDOT, CUNDINAMARCA
2018

Trabajo de grado Modalidad Monografía como requisito para optar al título de:
INGENIERO CIVIL

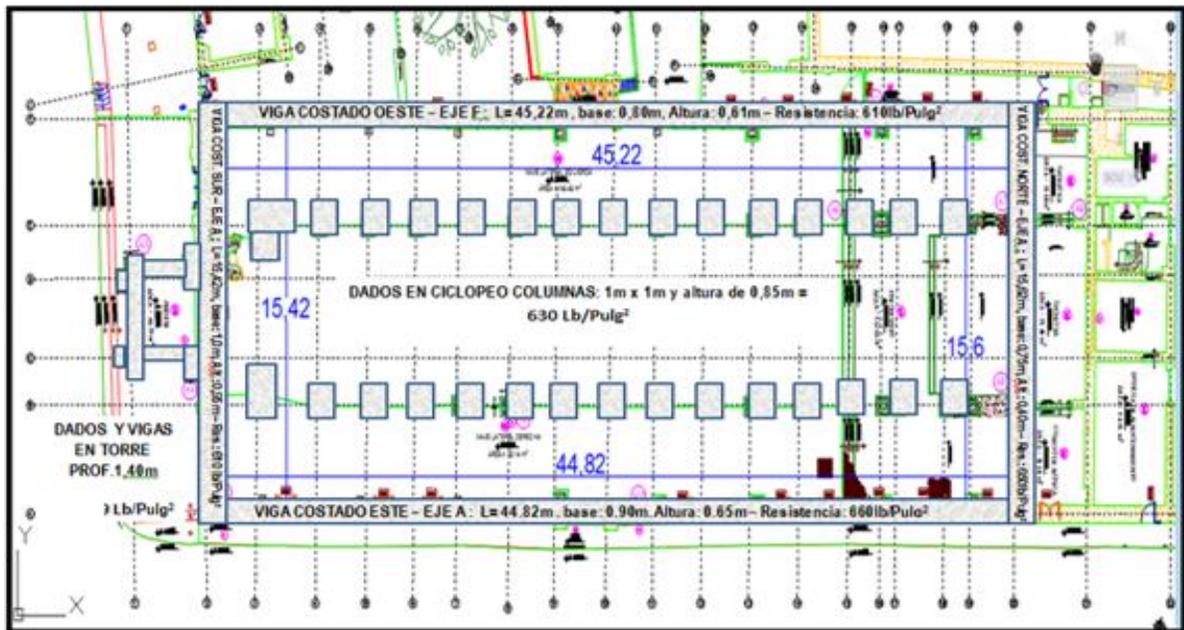
ESQUEMA PLANTA DE CIMENTACIÓN PARROQUIA SAN MIGUEL DE GIRARDOT - CUNDINAMARCA.

7. DIAGNÓSTICO DESCRIPCIÓN DE FALLAS Y LESIONES CONSTRUCTIVAS Y ESTRUCTURALES	
<p>Se identifica que existe una viga de cimentación para cada muro estructural, de manera que la cimentación esta compuesta por un sistema reticular de vigas que configura un anillo rectangular perimetral en la planta, que asegura la transmisión de cargas de la superestructura al suelo. Y las columnas se encuentran apoyadas de manera independiente en un dado en ciclopeo.</p> <p>Durante la inspección visual se observa que no hay lesiones de tipo físico, ya que dentro de la sintomatología, no se evidencia humedad, erosión física, meteorización y suciedad. Tampoco se evidencia lesiones de tipo mecánico como deformaciones, agrietamientos, fisuraciones, desprendimientos.</p> <p>Con relación a la profundidad de cimentación el estudio de suelos recomienda, cimentar a una profundidad de 1m, en las exploraciones encontramos que la vigas cumplen con este parametro, y con relación al ancho de las viga la NSR-10 expone que el ancho de las vigas de cimentación debe minimo ser el espesor del muro lo cual también está cumpliendo.</p> <p>Con relación al material de cimentación la NSR-10 recomienda que la misma sea en concreto de una resistencia igual ó superior a 2.500PSI. La resistencia del ciclopeo presento datos entre 620Lb/pulg2 y 1140Lb/Pulg2. Lo cual es una resistencia muy baja y requiere ser mejorada por lo cual se hace necesario buscar una alternativa de reforzamiento.</p> <p>El piso no cuenta con losa de cimentación uniforme y que cumpla con la normativa por lo cual se debe optimizar.</p>

8. CAUSAS DE LAS LESIONES	9. PRESENTACIÓN DE LAS PROPUESTAS DE MEJORAMIENTO
<p>Desde el punto de vista estructural la cimentación de la edificación de la Parroquia San Miguel de Girardot – Cundinamarca no presenta lesiones graves desde el punto de vista físico y mecánico. Sin embargo y considerando que la Norma Simo resistente en Colombia exige unos parámetros de cumplimiento es importante considerar dichos requerimientos de manera que se pueda garantizar que en condición de sismo la edificación no va a sufrir daños graves, como es el caso de la resistencia del ciclopeo que está por debajo de lo establecido. Lo cual indica que debe buscarse una alternativa de mejoramiento.</p>	<p>PISOS: Sobre toda el área de pisos se debe buscar la elevación del plano de apoyo mediante las siguientes alternativas.</p> <ul style="list-style-type: none"> - Perforación y pasador. - Cajeados. - Capitel Superior ó Capitel invertido. <p>CIMENTACIÓN: Manteniendo del plano de apoyo mediante las siguientes alternativas:</p> <ul style="list-style-type: none"> - Ensanchamiento de cimientos. - Refuerzo de cimientos.

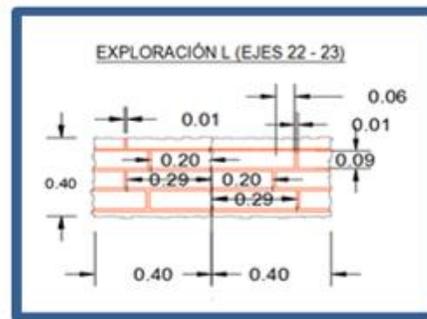
TIPOLOGIAS DE LAS LESIONES EN MUROS Y AGENTES CAUSANTES				
TIPOLOGIA DE LA LESIÓN	SINTOMATOLOGIA	SEÑALA CON UNA X	AGENTE PATOLÓGICO	SEÑALA CON UNA X
FISICAS	• Humedad.	x	• Presencia de agua.	x
	• Erosión Física.	x	• Condiciones atmosféricas.	
	• Meteorización.		• Excrementos de animales.	x
MECÁNICAS:	• Suciedad.	x		
	• Agrietamientos.		• Cargas y sobre cargas	
	• Deformaciones		• Incremento esbeltez	
	• Fisuraciones.		• Fallo de sustentación	
	• Desprendimientos.	x	• Dilataciones	
	• Erosión Mecánica.		• Retracciones	
			• Mala ejecución	x
			• Acción del viento	
			• Uso continuado	x

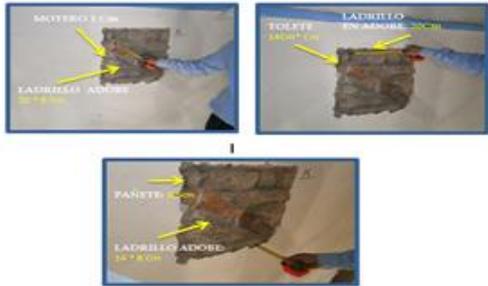
TIPOLOGÍAS DE LAS LESIONES EN MUROS Y AGENTES CAUSANTES				
TIPOLOGIA DE LA LESIÓN	SINTOMATOLOGIA	SEÑALA CON UNA X	AGENTE PATOLÓGICO	SEÑALA CON UNA X
FÍSICAS	• Humedad.	x	• Presencia de agua.	x
	• Erosión Física.	x	• Condiciones atmosféricas.	
	• Meteorización.		• Excrementos de animales.	x
	• Suciedad.	x		
MECÁNICAS:	• Agrietamientos.		• Cargas y sobre cargas	
	• Deformaciones		• Incremento esbeltez	
	• Fisuraciones.		• Fallo de sustentación	
	• Desprendimientos.	x	• Dilataciones	
	• Erosión Mecánica.		• Retracciones	
			• Mala ejecución	x
			• Acción del viento	
		• Uso continuado	x
