**PROTOTIPO DE VIVIENDA DIGNA CONSTRUIDA EN BLOQUE
ECOLOGICO EN LAS VIVIENDAS UBICADAS DE LA INSPECCION DE
CAMBAO SAN JUAN DE RIO SECO.**

**COORPORACIÓN UNIVERSITARIA MINUTO DE DIOS
FACULTAD DE INGENIERIA CIVIL
PROGRAMA INGENIERIA CIVIL
GIRARDOT
2018**

**Proyecto de Grado para Optar por el Titulo
De Ingeniera Civil**

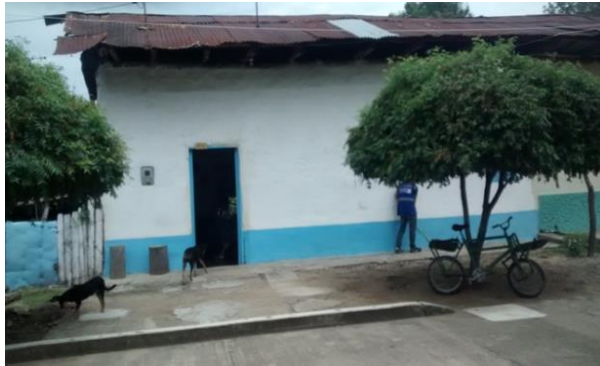
Fotografía N° 1: Fachada Principal de la vivienda

- El estado de la fachada de la vivienda presenta condiciones deplorables para una vivienda, ya que se encuentra muy deteriorada.

- Se requiere mejorar las condiciones de la vivienda, debido a que se encuentra en condiciones deficientes, lo cual impide el buen desarrollo del ser humano.
- Se deben construir los espacios con los que no se cuenta, ya que son de vital importancia para satisfacer las necesidades básicas del hombre.

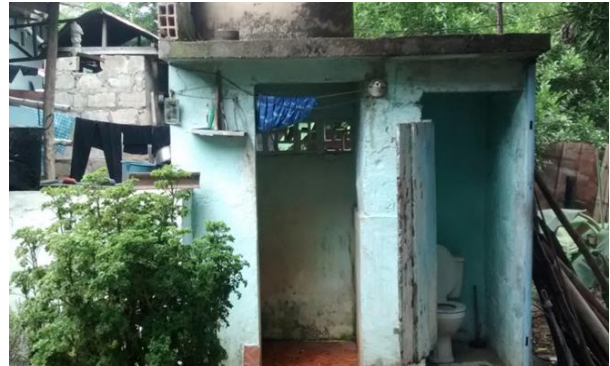
Fotografía N° 2: Baño de la vivienda

Baño: Se encuentra con una estructura de ladrillo, bloque, con muros de bloque o ladrillo, sus pisos son de cemento, y cubierta de teja de Zinc. En lo relacionado con el estado de confort se encuentra que la iluminación es deficiente, la ventilación y conservación es regular, y el mobiliario es sencillo.

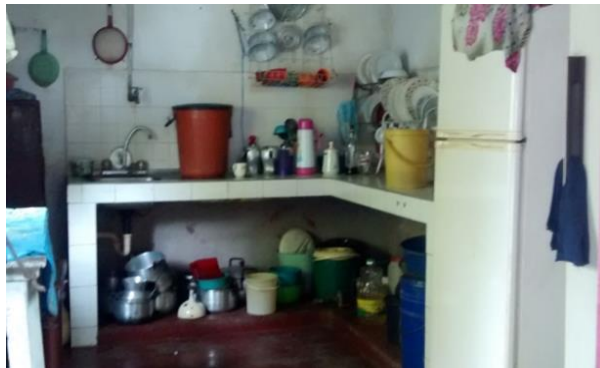
Fotografía N° 3: Cocina de la vivienda

Cocina: Se encuentra con una estructura prefabricada, con muros en material de bahareque, sus pisos son de cemento, y cubierta de teja de zinc. En lo relacionado con el estado de confort se encuentra que la iluminación y la ventilación es regular, la conservación es deficiente y el mobiliario es sencillo.

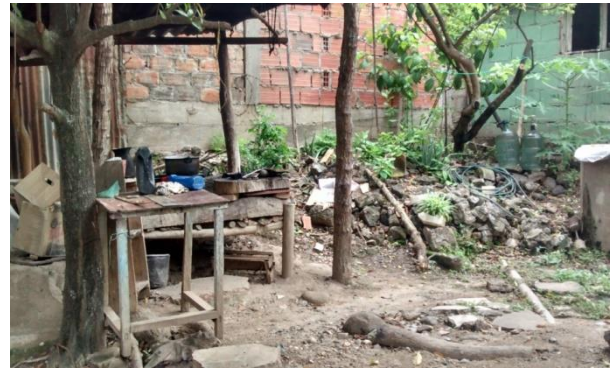
Fotografía N° 4: Patio de la vivienda

Patio: Se encuentra sin estructura reconocible, sus pisos son tierra pisada, y no cuenta con cubierta. En lo relacionado con el estado de confort se encuentra que la iluminación regular, la conservación es deficiente, la ventilación es buena y el mobiliario es pobre.

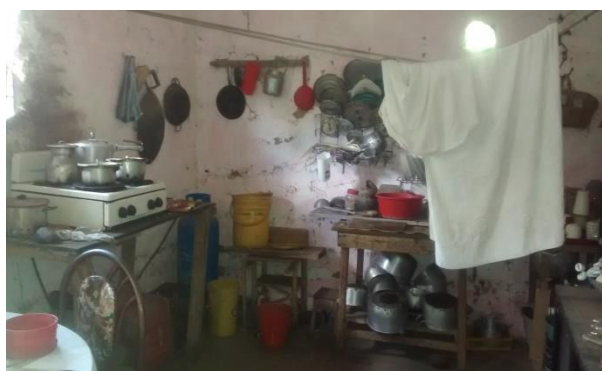
Fotografía N° 3: Cocina de la vivienda

Observaciones: La Cocina presenta grietas en los muros y esta no tiene mesón.

Cocina: Se recomienda resanar los muros de este espacio, puesto que presentan grietas, así mismo se hace necesario la construcción un mesón 2.50 de ancho x 1.0 de largo, a una altura de 1.0 metro, con la finalidad de mejorar la organización de los espacios.
