PLANTEAMIENTO INICIAL DEL SG-SST DEL CONJUNTO RESIDENCIAL

LOMAS DEL PILAR ETAPA 4

Trabajo de Grado presentado como requisito para optar al título de Administrador en
Salud Ocupacional

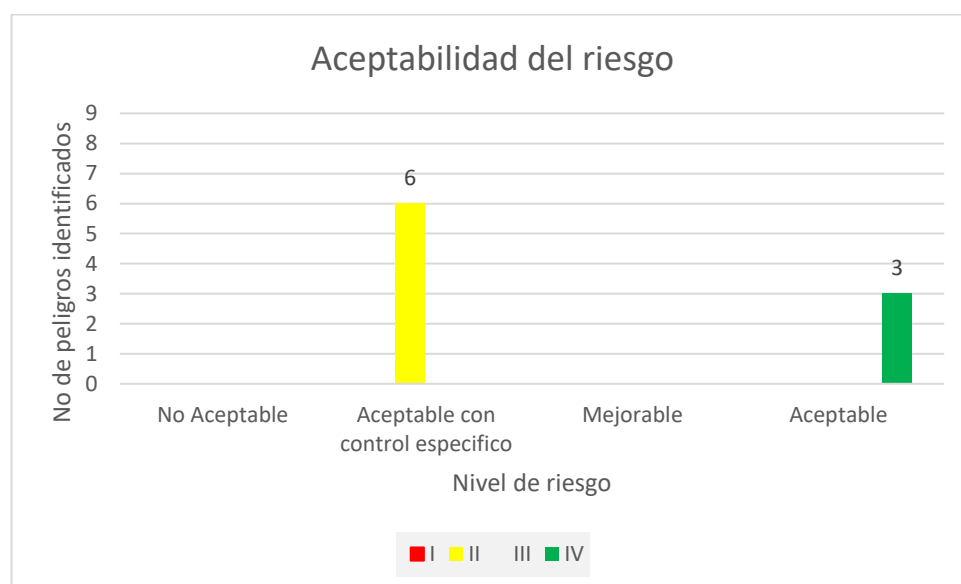
Gráfica 1.

Gráfica del nivel de riesgo de la matriz GTC 45

Los resultados de la matriz de riesgos (identificación de peligros, valoración y determinación de controles de los riesgos), arrojan que el 66.6 % representan 6 peligros aceptables con control específico y el 33.3 % representan 3 peligros aceptables.

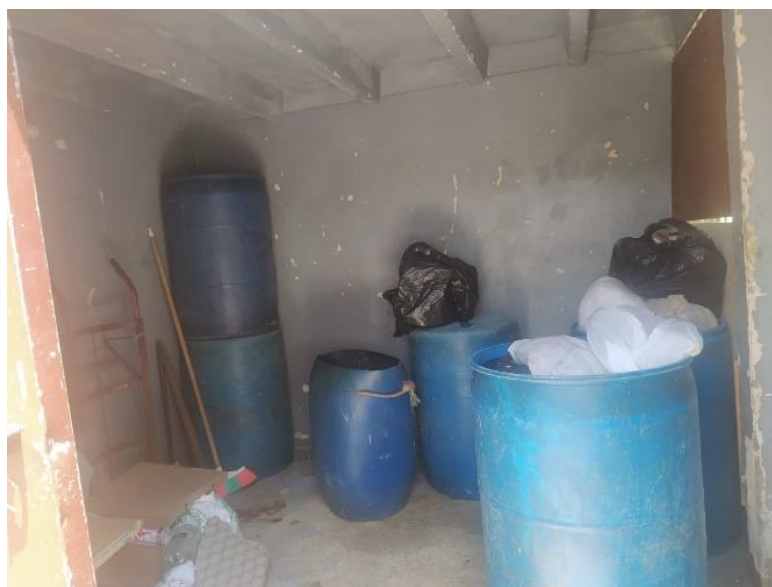
Imagen 1.

Contenedores de almacenamiento de los residuos sólidos.

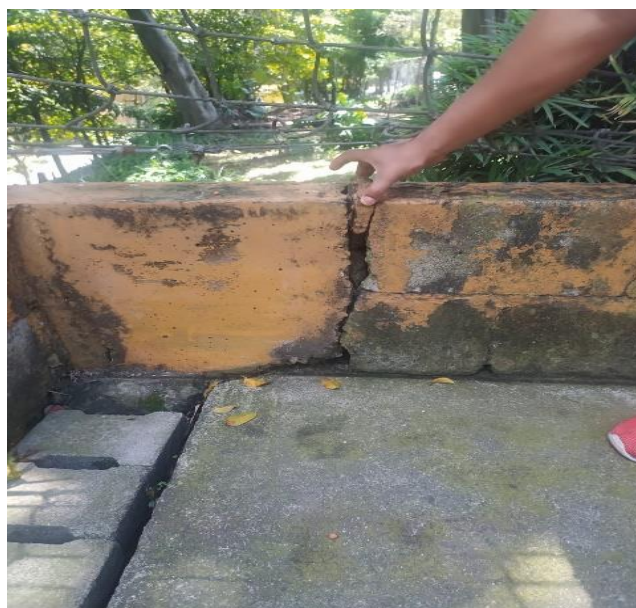
Imagen 3.*Grietas en la cancha*

Se observa el gran deterioro y mal estado en el que se encuentra la cancha del conjunto residencial, donde niños, jóvenes y adultos practican deporte, es evidente a simple vista que no cuenta con un mantenimiento por un periodo largo, este lugar se convirtió en un espacio poco frecuentado por los residentes del conjunto, debido al deterioro que presenta.

La cancha se encuentra con muchas grietas, y en los costados presenta varios huecos, en la actualidad la administración del conjunto no cuenta con los recursos suficientes para su mantenimiento.

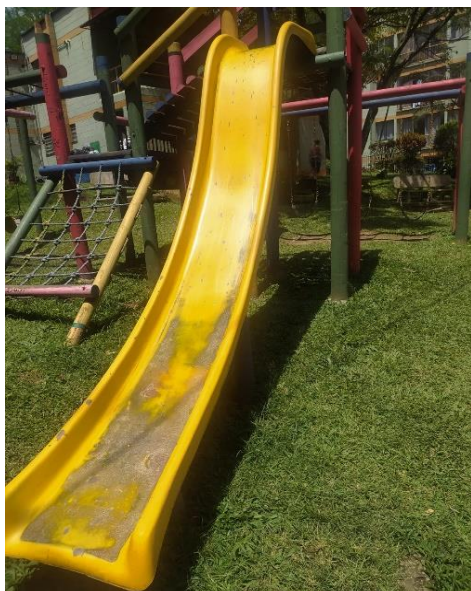
Imagen 4.*Resbalador del parque infantil*

En las mismas condiciones se encuentra el parque infantil, lo cual provoca el malestar en los padres de familia que a diario visitan estos espacios de ocio familiar, el parque infantil cuenta con mal estado en el lugar donde se encuentra ubicado, los alisadores son un poco inseguros ya que son demasiados altos para los niños de cortas edades, ya que se pueden caer a una altura significativa. Muy cerca al parque infantil y a la cancha se encuentran una cantidad de bolsas las cuales contienen abono, esto lleva varios meses en el lugar y no hacen nada con ellas, lo que ha provocado que lleguen roedores al lugar, estando muy cerca de los niños y jóvenes que se encuentran en el lugar.

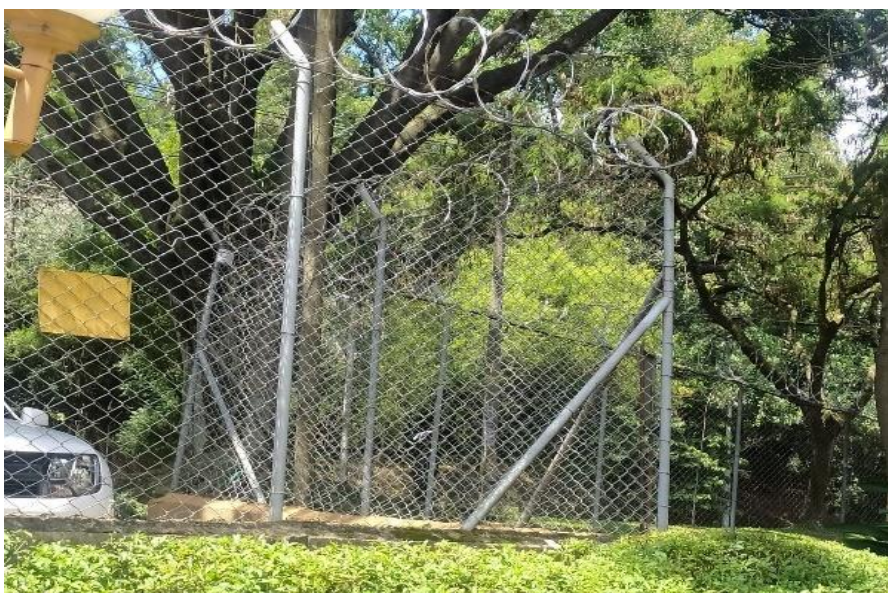
Imagen 6.

Debido a un daño que se presentó en las cámaras de seguridad del conjunto residencial, fue una oportunidad para que estas bandas aprovecharan, y en una madrugada estaban cortando la malla de uno de los costados de la unidad, donde el personal de seguridad privada no estaba cerca y el funcionamiento de las cámaras era nulo, con esto querían lograr entrar a los apartamentos de los primeros pisos y hurtar algunas pertenencias, uno de los vecinos que habitan en el conjunto se dio cuenta a tiempo de cuando estas personas estaban a punto de entrar y dio aviso al personal de seguridad privada.

Malla del Conjunto.

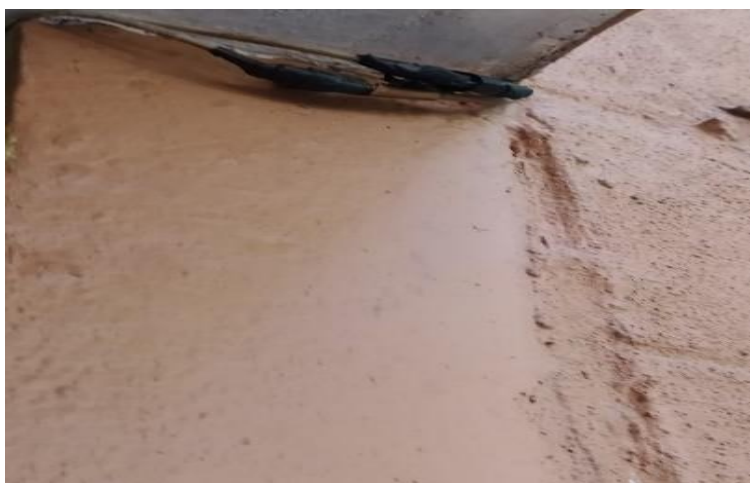
Imagen 7.*Cables eléctricos en mal estado*

En algunas torres se evidencio cables eléctricos en mal estado, esto viene siendo un riesgo muy alto para la comunidad, ya que el conjunto presenta mucha humedad, una mala manipulación de estas redes eléctricas puede herir gravemente o matar a una persona.

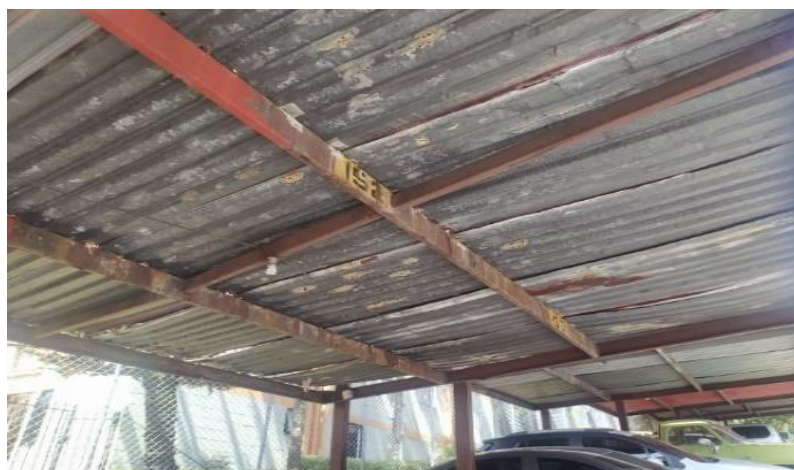
Imagen 8.*Techo del parqueadero*

El parqueadero del conjunto residencial Lomas del Pilar se encuentra en la parte exterior, el deterioro y mal estado es evidente, los techos se encuentran con huecos, el piso es a diferente nivel, el riesgo de que el techo se desplome y genere un accidente es alto, algunos residentes del conjunto pagan un alquiler para que el uso del parqueadero sea privado, sin embargo, el estado de este es muy deficiente.

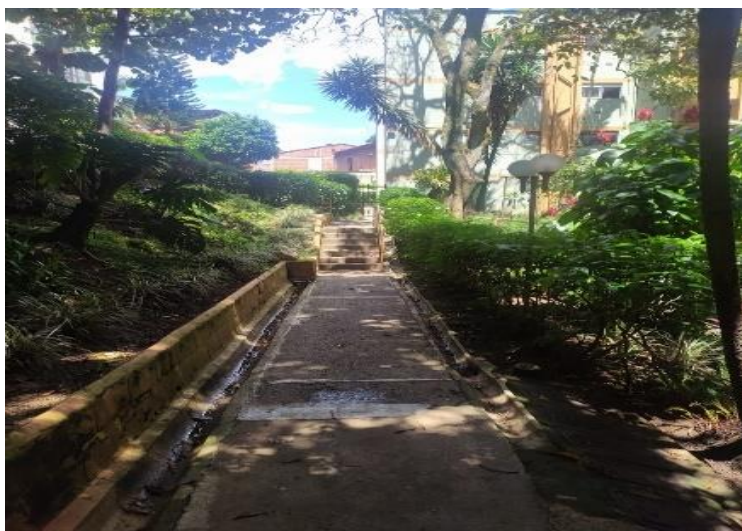
Imagen 9.

El conjunto residencial lleva alrededor de 35 años, en los cuales no ha tenido una buena administración, es por esto por lo que el conjunto no cuenta con el presupuesto suficiente para hacerle mantenimiento a las instalaciones, es evidente el deterioro en las áreas comunes, el avanzado estado de la humedad ha generado que los suelos se vuelvan lamosos, convirtiéndose en un riesgo para la comunidad, ya que esto puede generar caídas y golpes. Las edificaciones carecen de falta de pintura, y las torres presentan varias grietas, el techo del quinto piso también presenta humedad.

Humedad en las zonas comunes

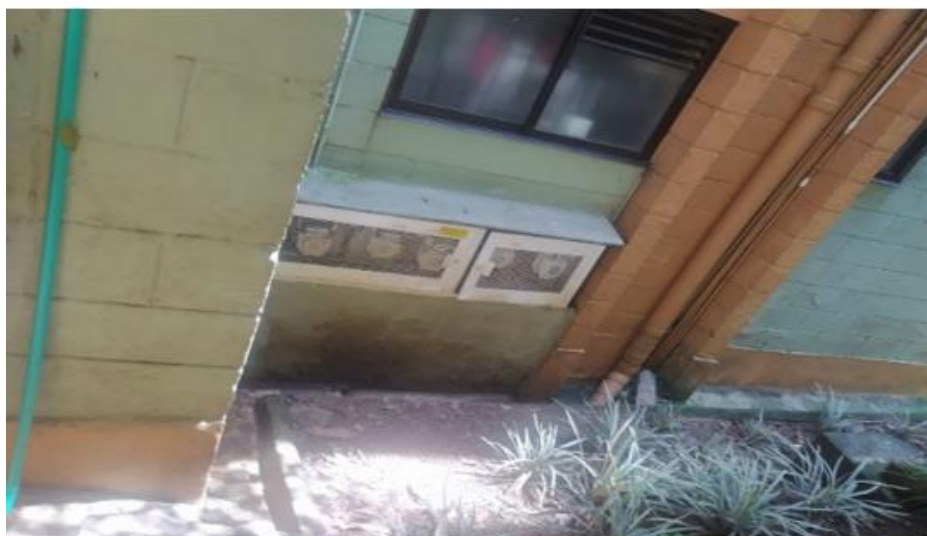
Imagen 10.

Las humedades que se presentan en los primeros pisos son evidentes, se logra evidenciar los daños que está generando en los apartamentos de los primeros pisos, como: las paredes o techos húmedos, debido a la humedad aparecen hongos, y hasta abombamiento en la pintura, lo cual está generando a los residentes problemas en la salud, algunos propietarios como solución a este problema realizaron un derecho de petición al Conjunto Residencial, ya que las afectaciones a la propiedad y a la salud pueden avanzar, siendo más afectados los niños y adultos mayores.

Humedad en los apartamentos.

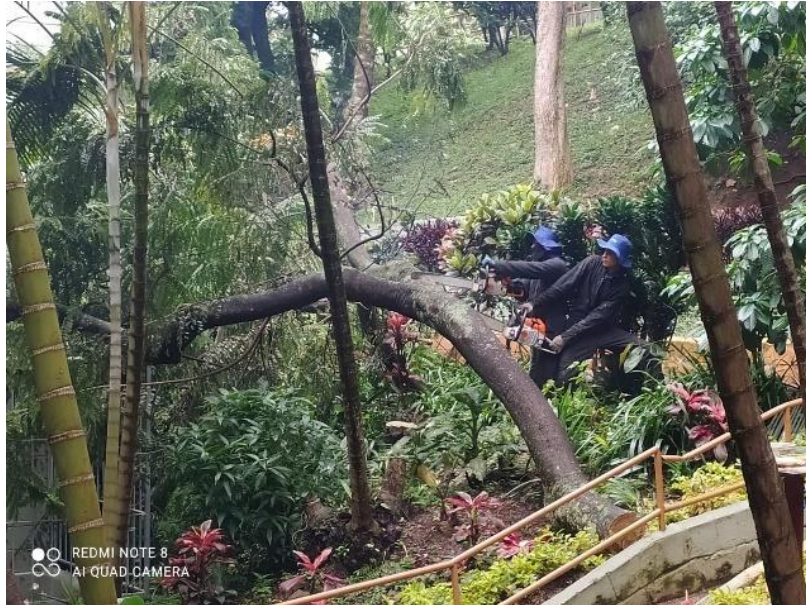
Imagen 11.

Esto debido a que en el mes de septiembre se presentó este daño ocasionado daños al interior del patio de un propietario y afectando uno de los pasamanos de las zonas comunes. Este incidente se intervino de manera urgente por parte de la administración y el consejo administrativo, se comunicó a la línea de emergencias del 123, emergencias ambientales como no hubo personas lesionadas, se procedió a contratar una empresa privada especializada en el tema ambiental, retirando y evacuando el árbol y las ramas caídas.

*Intervención del daño caída de árbol empresa
especializada septiembre 2021.*

Eliminación: según intervención de autorización de individuos arbóreos del Área Metropolitana se deben talar 6 árboles que representan mayor peligro para la comunidad.

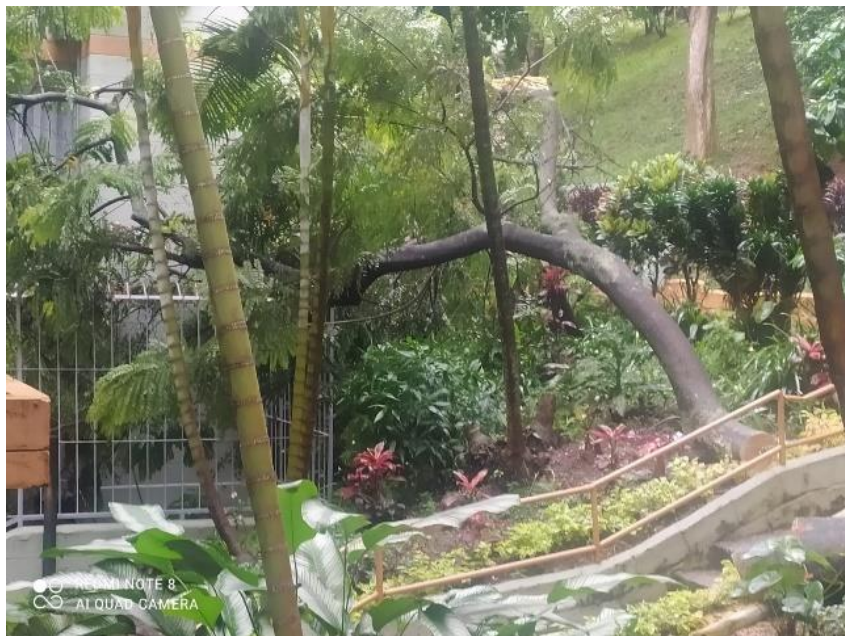
**Imagen 12.**

Respecto al daño Caída de Árboles, este se clasifica como un peligro ambiental y se describe como Fenómenos naturales Seguridad (Daño Leve a Extremo) Pérdidas Humanas y Materiales de diversa intensidad; con una evaluación del riesgo de bajo nivel de probabilidad y una valoración del riesgo aceptable.

Incidente Caída de árbol mes de septiembre 2021

Frente al peligro ambiental cuyos daños son las caídas de árboles al interior de la unidad residencial, incidente que ya se presentó; la recomendación es que se debe ejecutar de manera urgente todo lo evaluado por el Área Metropolitana frente al monitoreo y evaluación de individuos arbóreos y la instalación de trampas de hojarasca. Considerando que es pertinente para la administración buscar un acompañamiento empresarial que fortalezca las competencias frente a la gestión de los compromisos ambientales, de gestión del riesgo y de capacitación; ya que esta desconoce los procedimientos en caso de emergencia significando un problema para la propiedad horizontal. De esta manera no se garantiza el bienestar de todos, propietarios y personal laboral; ya que las medidas de intervención que se deben implementar para controlar y mitigar este riesgo son la estructuración de un plan de emergencia y una vez construido la capacitación constante en preparación de simulacros y evacuación con la brigada de emergencia, con los cuales no se cuenta actualmente.

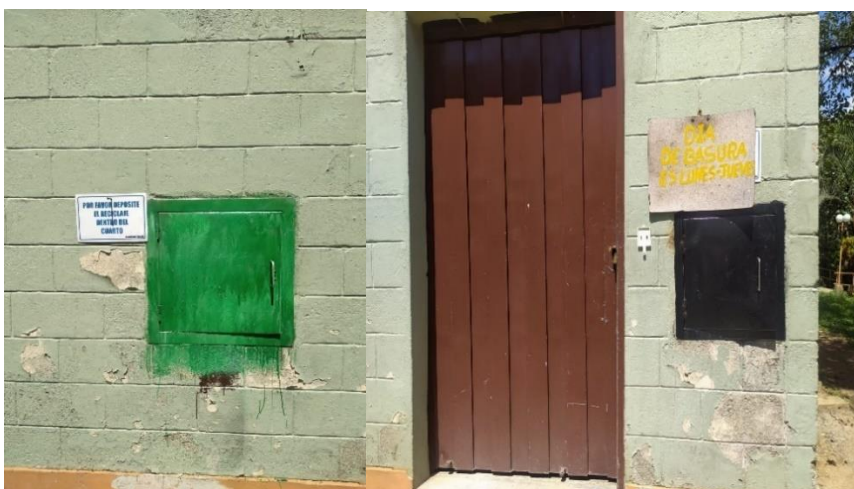
Imagen 14.

Shut colores verde y negro y señalización actual.

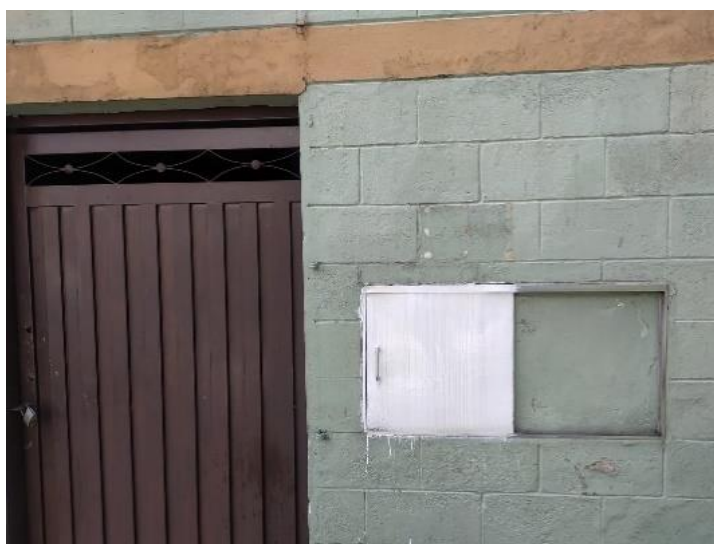
Imagen 15.

Shut color blanco y centro de acopio reciclaje.

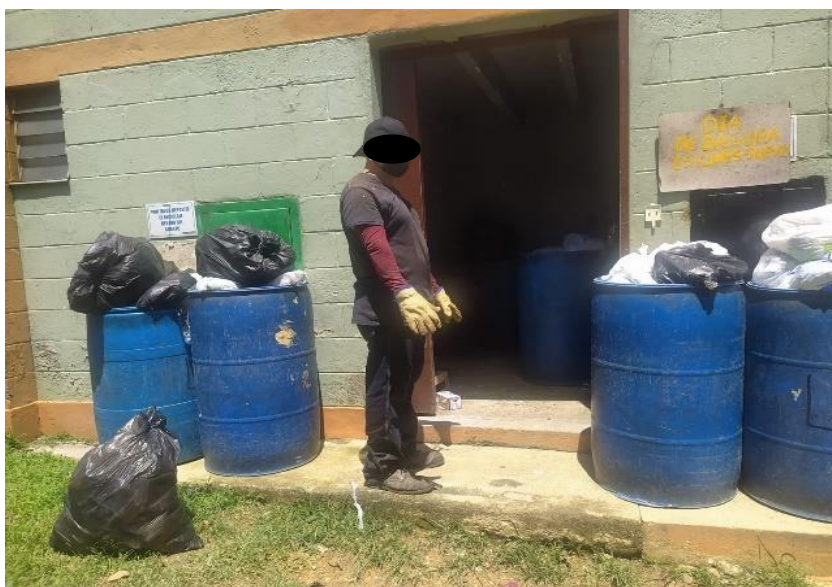
Imagen 16.

Respecto al control existente en el medio de la limpieza adecuada del almacén de residuos sólidos, esta se realiza dos veces por semana apenas se culmina la separación de las basuras. El control de vectores como insectos y roedores está en proceso de ejecución por parte de la administración, normalmente se realiza para el mes de octubre y está en proceso de contratación de un proveedor que preste este servicio. Para el control existente asociado al individuo se identificó una regular utilización de los elementos de protección personal por parte de la persona encargada de prestar esta labor; afirmo en la entrevista que la empresa contratante no suministra ni gafas de protección, ni tapabocas, ni careta; si utiliza guantes de cuero, manga larga, al igual que calzado apropiado y el tapabocas se encuentra desgastado, ver imagen 16. También se debe hacer énfasis en la disposición del lavado de manos permanente y de los elementos de protección personal limpios y en un buen estado.

Elementos de protección personal labor de separación de residuos.
