DIAGNOSTICO DEL ESTADO Y LA GEOMETRÍA PUENTE SALSIPUEDES EN LA VÍA GIRARDOT – MELGAR: PROPUESTA DE DISEÑO GEOMÉTRICO DE ACUERDO A LAS NORMAS NACIONALES VIGENTES

Trabajo de grado

Ingeniero Civil

**DIAGNOSTICO DEL ESTADO Y LA GEOMETRÍA PUENTE SALSIPUEDES EN LA
VÍA GIRARDOT – RICAURTE -MELGAR: PROPUESTA DE DISEÑO GEOMÉTRICO
DE ACUERDO A LAS NORMAS NACIONALES VIGENTES**

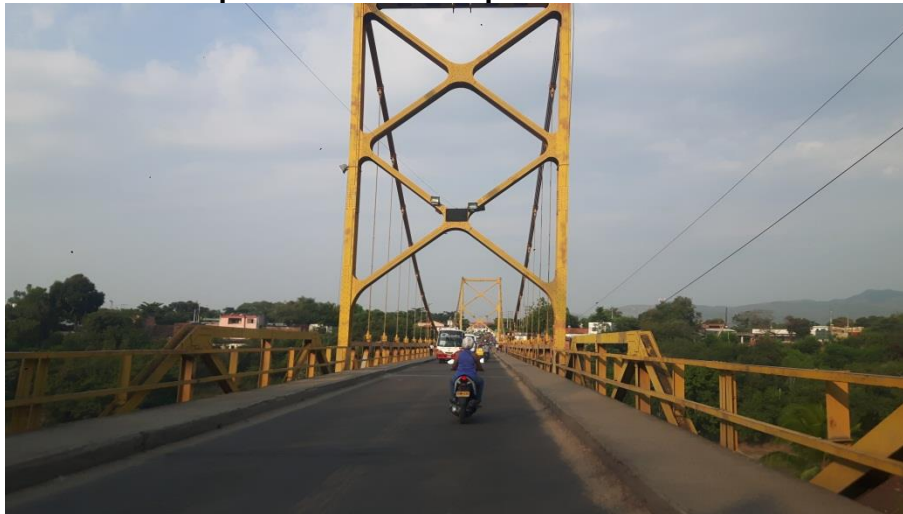
Ilustración 5 Estado actual del puente mariano Ospina

Flandes El puente fue inaugurado por el presidente Mariano Ospina Pérez el 5 de enero de 1950. En la actualidad 68 años después de su construcción se puede decir que estructuralmente el puente es funcional, pero sin lugar a dudas requiere obras de mantenimiento como son reparación de los baches que presenta la carpeta asfáltica, mantenimiento a su estructura metálica con pintura.

Es un puente colgante con los cables anclados a tierra, con dos torres metálicas sustentadas en tierra y con un tablero en celosía metálica reforzada en concreto. Varias péndolas verticales transfieren las cargas del tablero hacia los cables que a su vez se sostienen de las dos torres. (Ospina, 2017)

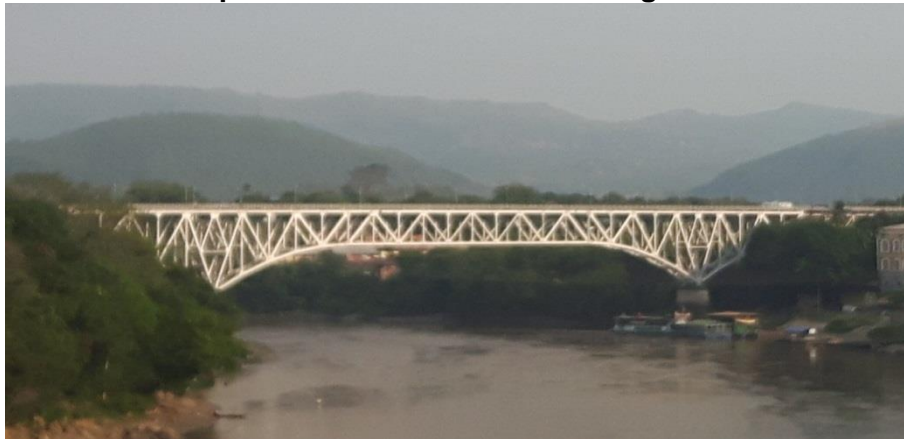
Ilustración 6 Estado actual del puente Férreo sobre el Rio Magdalena

Por esas mismas fechas, en la década de los 40 se construyó el puente férreo, estructura en arco metálico, construida por ingenieros alemanes, puente que su momento fue de gran relevancia ya que la mercancía y las personas se trasladaban a través del tren.

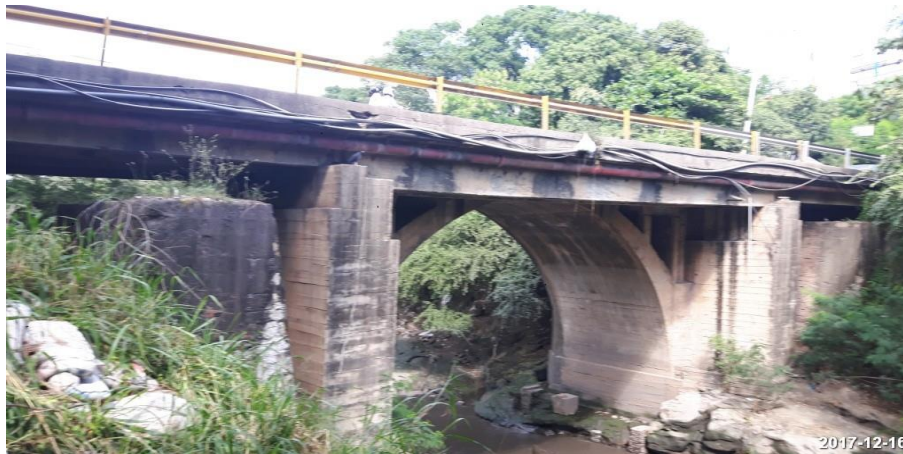
Ilustración 11 Infraestructura puente Salsipuedes.

cree que la cimentación sobre los estribos es cimentación profunda, información que no se pudo corroborar debido a las condiciones del terreno.

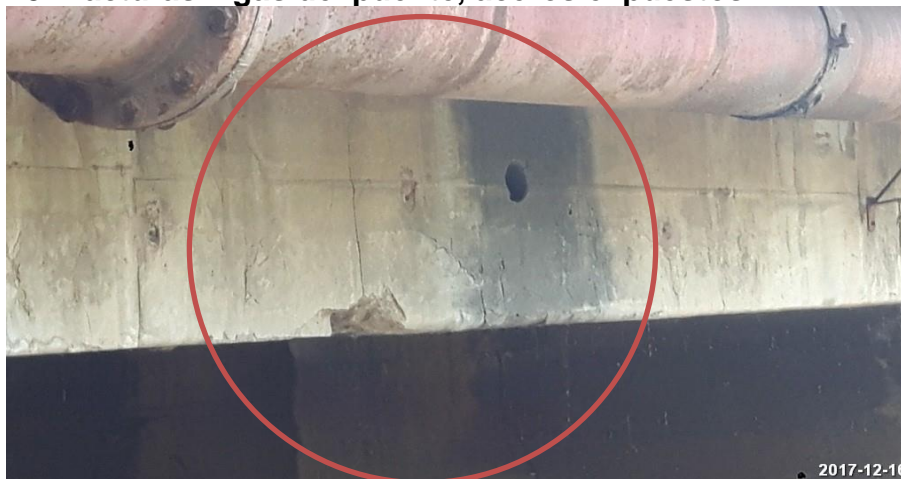
Ilustración 13 Fracturas vigas del puente, aceros expuestos.

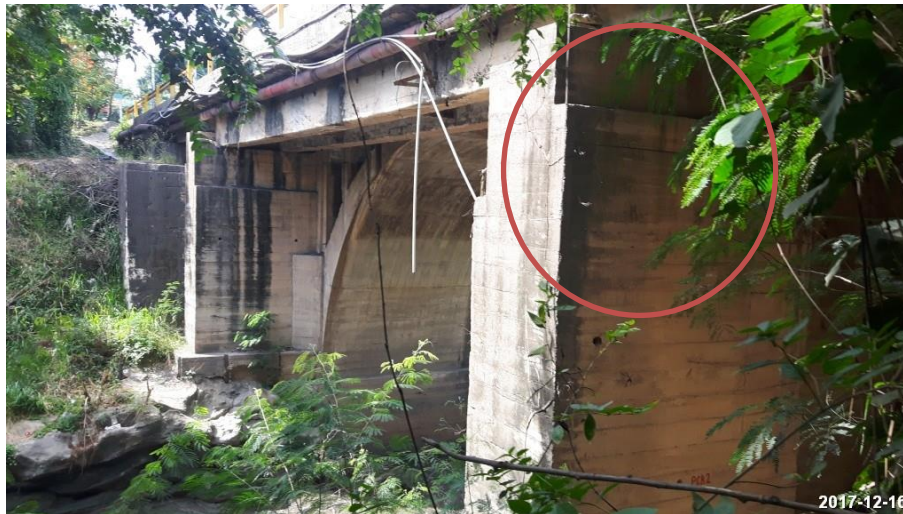
Ilustración 14 Riostras afectación biológica.

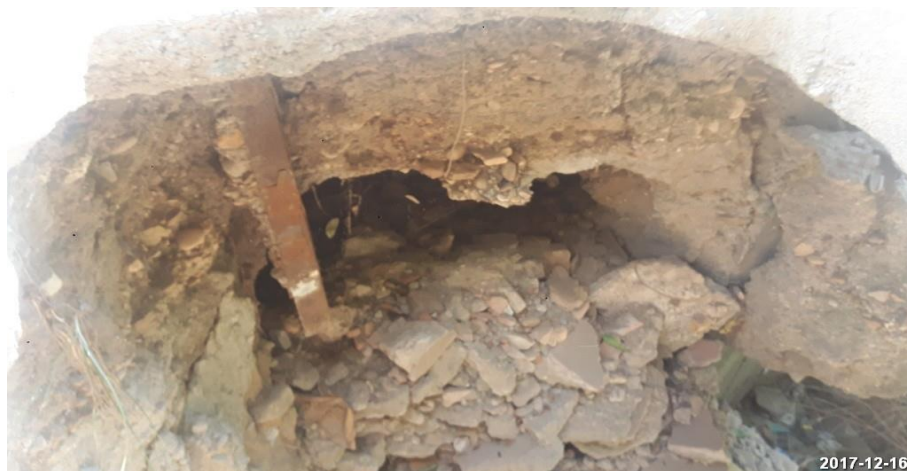
Ilustración 15 Socavación en el estribo de salida costado derecho.

La estructuración de la roca de forma horizontal es favorable en la construcción del puente, también se evidencia una socavación de un aproximado de 60 cm el cual se debe hacer una protección para la socavación de aproximadamente 1 metro de profundidad.

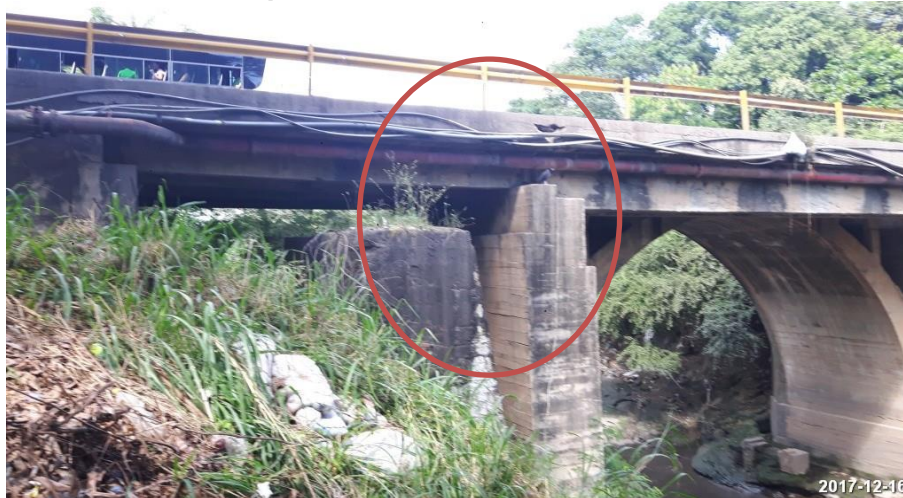
Este puente no cuenta con topes sísmicos.

Ilustración 17 Estructura sin topes sísmicos.

Se presenta ausencia de topes sísmicos, no se evidencia las juntas externas, por lo que se hace necesario su instalación por unas de tipo elastomérico que impidan el paso del agua de escorrentía hacia los estribos, la longitud de apoyo de las vigas se aprecia insuficiente. Se deben tomar medidas que permitan aumentar dicha longitud para poder asumir en forma segura cualquier movimiento ante el sismo de diseño esperado para el puente, otra afectación de mucha importancia en el puente consiste en el posible déficit que presentan sus elementos. Esto se podrá corroborar en el análisis respectivo.

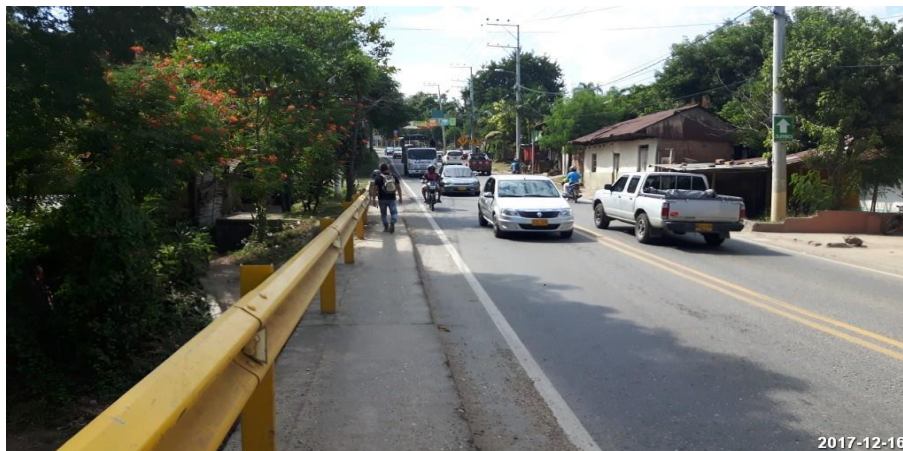
Ilustración 18 Tablero concreto estructural, capa de rodadura.

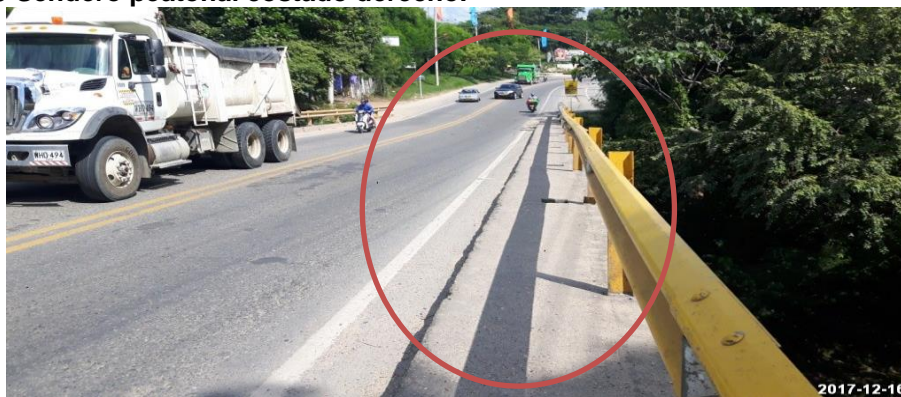
Ilustración 19 Sendero peatonal costado derecho.

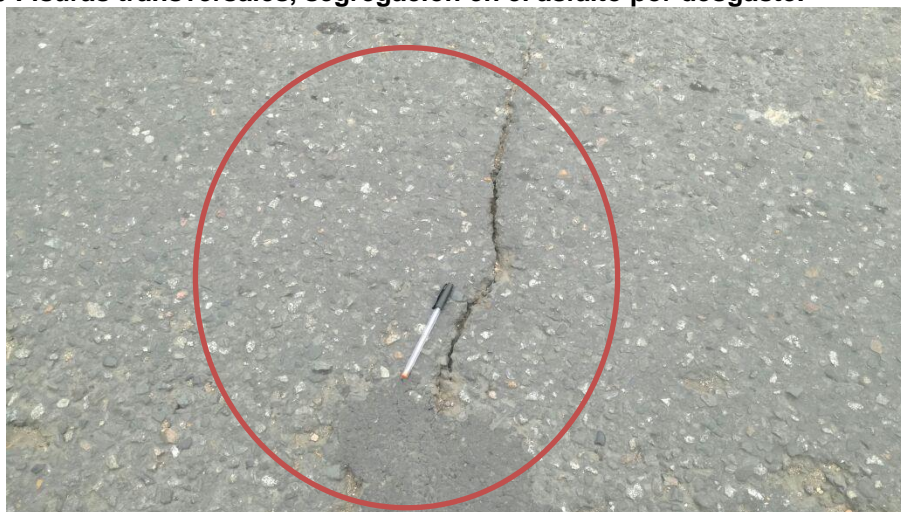
Ilustración 20 Fisuras transversales, segregación en el asfalto por desgaste.

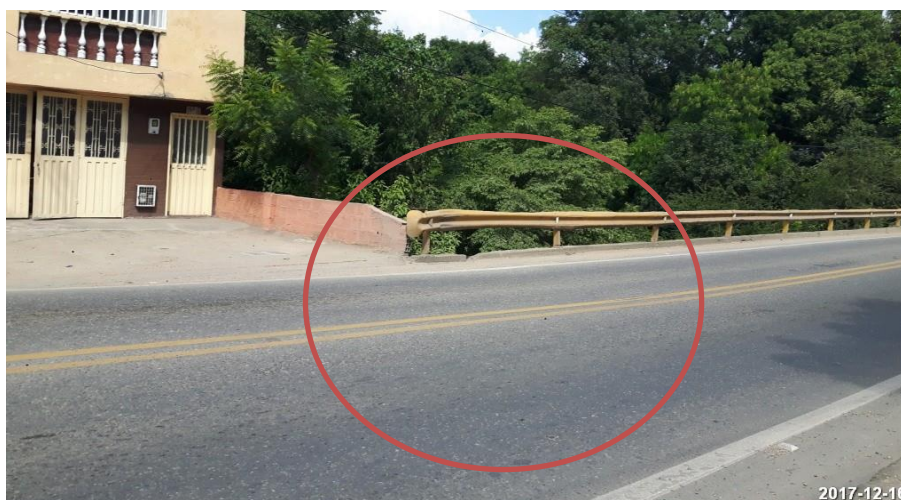
Ilustración 21 Juntas de dilatación tapadas por el pavimento.

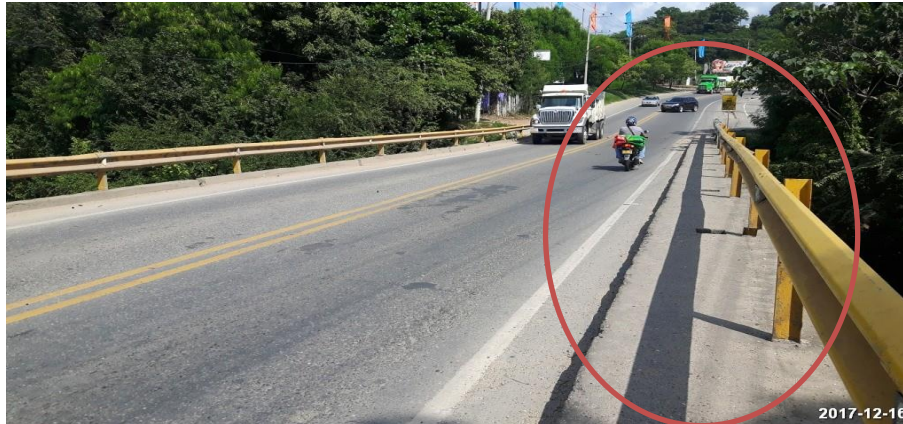
Ilustración 22 Defensas metálicas, en lugar de barandas según CCP-2014

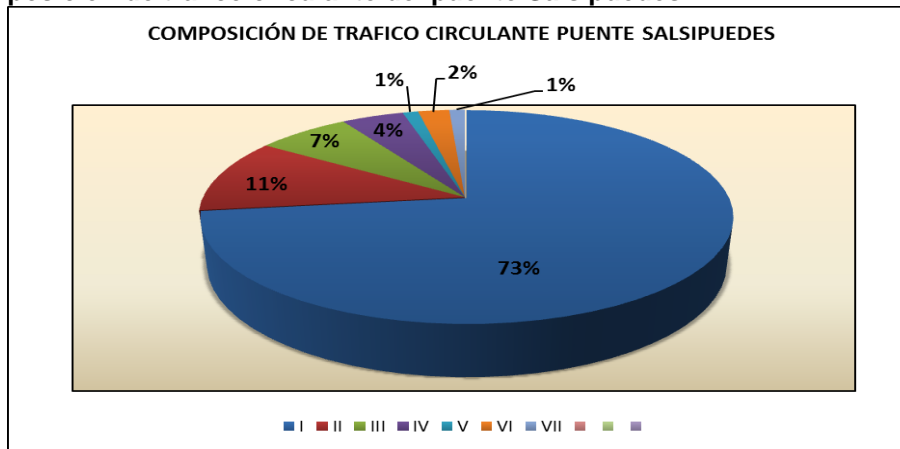
Figura 3 Composición de tráfico circulante del puente Salsipuedes.

Como se puede observar en la figura 3 el porcentaje mayor del tráfico que circula por este puente son vehículos livianos con el 73%, de esto se puede confirmar que el mayor tráfico corresponde a usuarios de la vía turística en gran razón a que la ciudad de Girardot se caracterizó por ser turística sumado al crecimiento de viviendas que ha tenido el municipio de Ricaurte, también se concluye que el tráfico pesado que circula por este puente es mínimo comparado con las demás categorías, con un promedio de 40 vehículos de carga al día vs en promedio 6900 vehículos livianos.

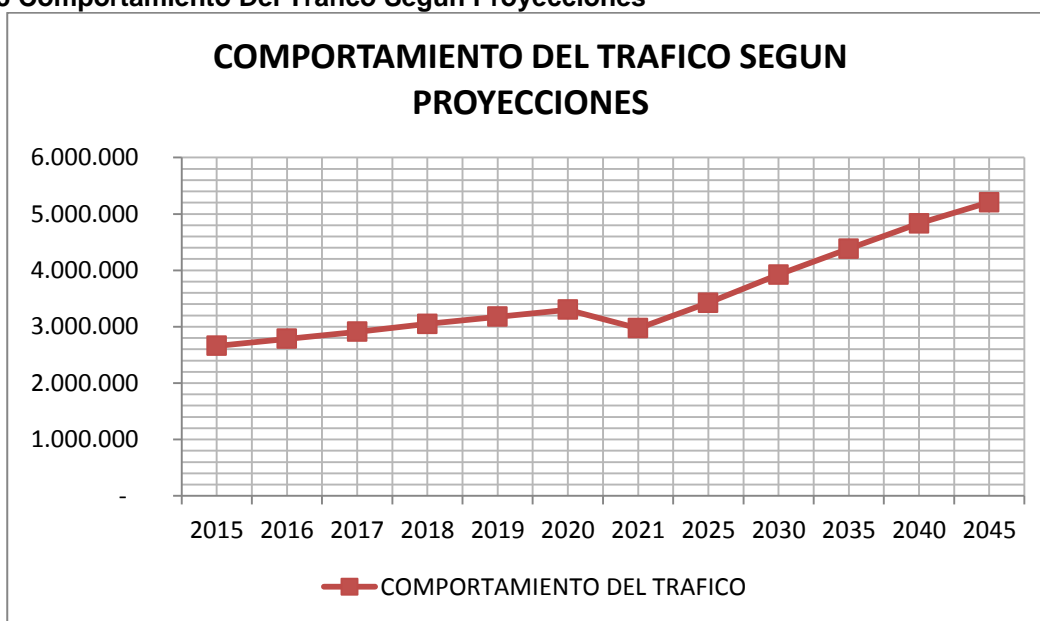
Figura 5 Comportamiento Del Tráfico Según Proyecciones

De la anterior información se puede establecer que el TPDA Para la zona del puente salsipuedes para el año 2017 fue 3980 en sentido sur – Norte, 3989 en el sentido norte – sur, se estima un crecimiento del tráfico hasta del 5% hasta el año 2021, fecha en la que se estima se culmine las obras que se adelantan en la vías que conducen al municipio de Girardot, una vez culminada las obras se esperan crecimientos hasta del 15% anual, aumentando significativamente el tráfico que circula por el puente salsipuedes, de ahí la necesidad de mejorar la estructura actualmente construida, de

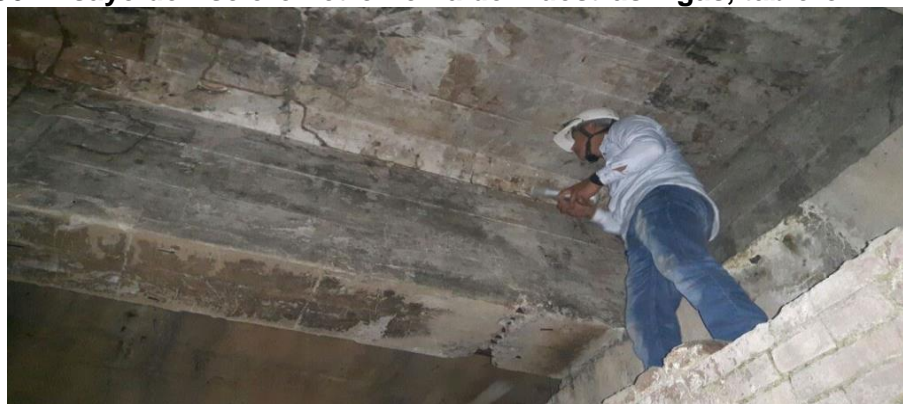
Ilustración 36 Ensayo de Esclerómetro Toma de muestras vigas, tablero

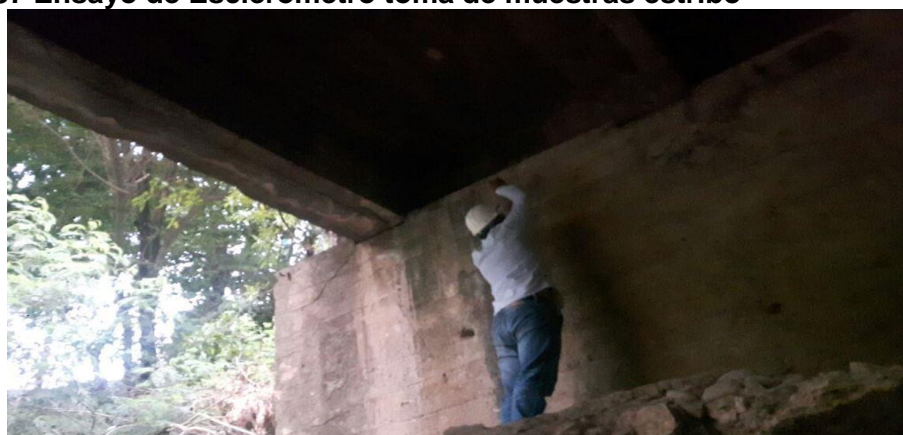
Ilustración 37 Ensayo de Esclerómetro toma de muestras estribo

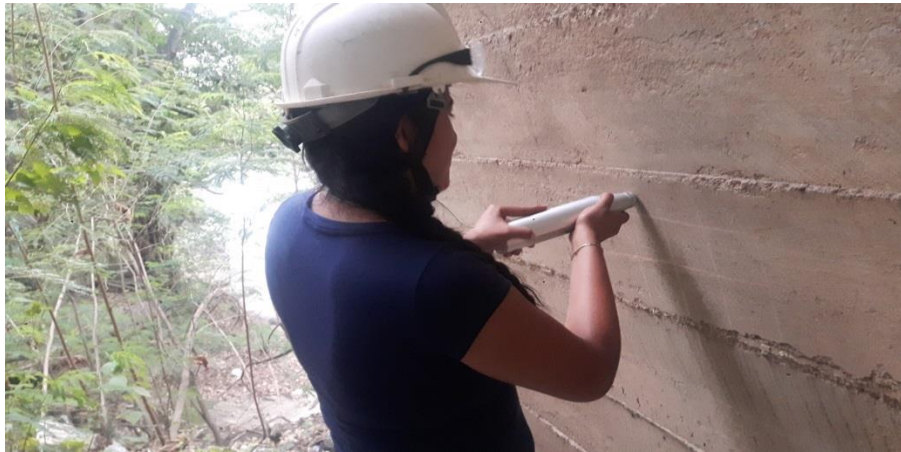
Ilustración 38 Ensayo de Esclerómetro toma de muestras pila intermedia

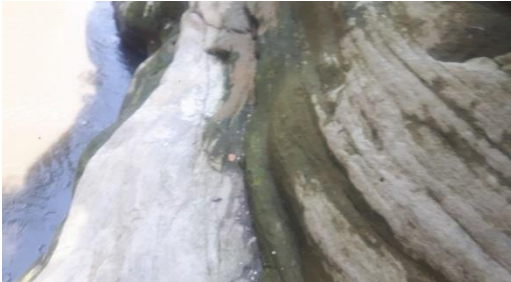
TIPO DE SUELO DEL PUENTE SALSIPUEDES		
TIPO	DESCRIPCIÓN	FOTOGRAFÍA
ROCA Y SUELO RESIDUAL	Rocas presentes en la parte superior de este sitio presentan una resistencia media y baja, las rocas que tiene un color más claro son areniscas arcillosas la cual tienen una resistencia media, también se evidencia rocas grises el cual son lutitas arenosas que presentan una resistencia baja.

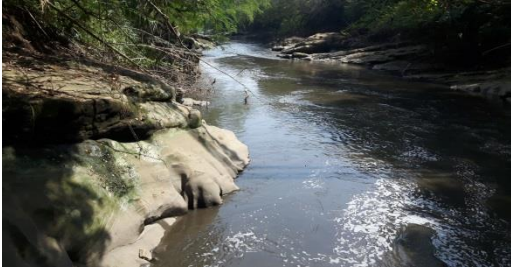
La roca de baja resistencia presenta una resistencia de 20 -25 Mega pascales y la roca de alta resistencia tiene una resistencia de 50 mega pascales

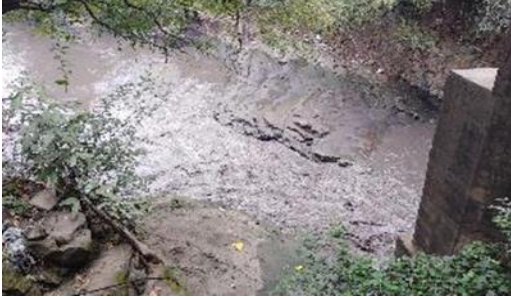
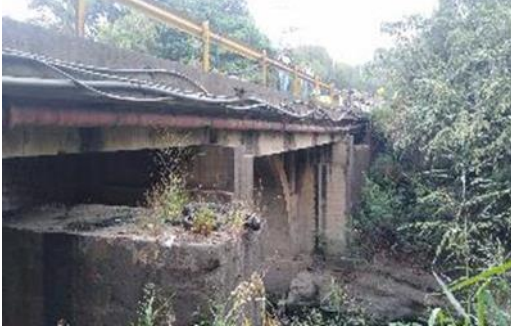
Se evidencia que la construcción de esta estructura se llevó a cabo sobre la roca pero también sobre un suelo residual o transportado, el cual provoca la presencia de fracturas, hundimientos, grietas en los puentes.

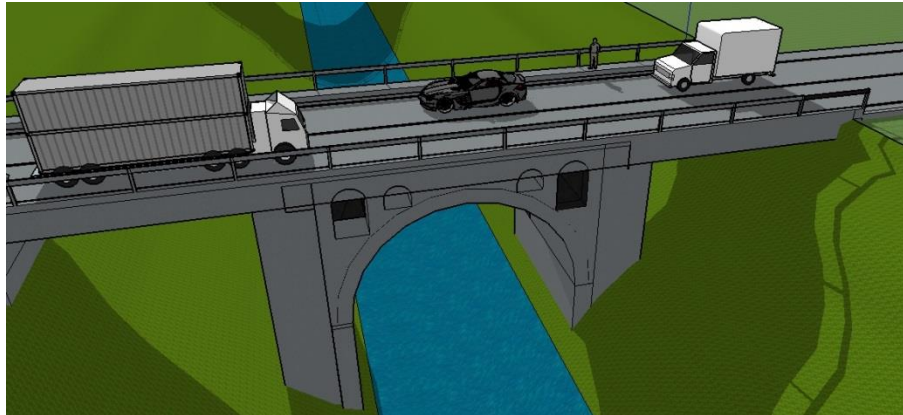
Ilustración 45 Modelación Puente Salsipuedes en 3D zona de arco.

Como se puede observar en la anterior modelación el puente Salsipuedes el puente tiene 2 tipos de proceso constructivo el primero como se observa en la modelación consiste en un arco en la luz central en la luces externas sistema de vigas simplemente apoyadas.

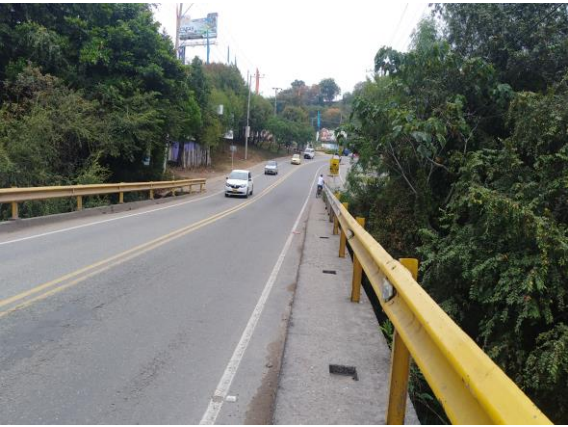
INSPECCION Y PATOLOGIA DE LA ESTRUCTURA											
DATOS GENERALES DE LA ESTRUCTURA											
LOCALIZACION: Puente vehicular SALSIPUEDES											
Estructura:				Ficha N°							
CONCRETO REFORZADO, CARPETA ASFALTICA EN ZONA VEHICULAR				1							
Año construido	uso:	Historia clinica	Elaboro:	Fecha	Di	Mes	Año				
	Vehicular	1	Luisa Gordillo, Juan Correa, Pedro Farfan		17	2	2018				
CARACTERISTICAS ESTRUCTURALES											
Sistema estructural en cada sentido y material del cual esta constituido											
Calidad	1-3 Malo	4-6 medio	7-8 bueno

Vigas			6								
Pilas			7								
Carpeta asfaltica			5								
Barandas			3								
Bordillos			3								
Aceros			5								
Estribos			4								
DESCRIPCION											
Carriles			2								
Ancho			3,65 mts								
Altura			7,65								
Longitud			40,08								
Observaciones: Seccion transversal del puente - Losa sobre vigas											
SUPERESTRUCTURA

Estados		Se evidencia en buen estado, pero presenta algunas patologías físicas.									
Desagues		Insuficientes, en la epoca de invierno presenta inundaciones									
DESCRIPCION DE LA CALIDAD Y EL ESTADO											
ESTADO DE LA ESTRUCTURA				(1-3 bajo 4-6 medio 7-9 alto)							
ESTADO	Bajo	Medio	Alto	ESTADO	Bajo	Medio	Alto				
Humedad en estribos	x			Erosion		x					
Humedad en barandas		x		Goteras	x						
Humedad en vigas		x		Hormigueo		x					
Humedad en pilas		x									
CALIDAD DE LOS MATERIALES											
Concreto				Buen estado							
Aceros				No a la vista							
Union de elementos		Bueno	Mantenimiento				Regular				
Calificacion preliminar calidad estructura		Bueno	x	Regular	x	Mal					
Calificacion preliminar estado estructura		Bueno	x	Regular	x	Mal

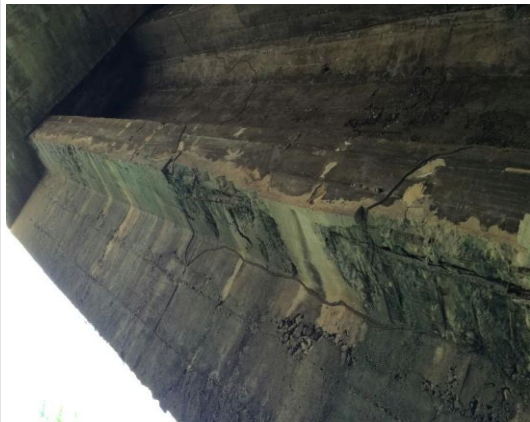
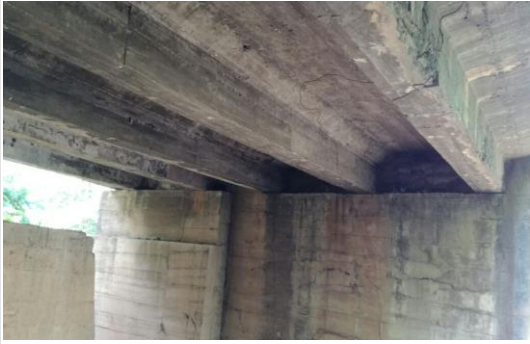
Tipo	Física				
	Lesion	Aceros de vigas a la vista, suciedad, humedad				
	Material	Concretos y aceros				
	Lugar	Vigas				
	Características y síntomas de la lesión					
	Se evidencia aceros descubiertos, el cual están en contacto con la intemperie, esto provocando un alto grado de corrosión, además de esto este lugar presenta gran humedad por el río que allí cruza, también se evidencia gran suciedad en las vigas lo que se observa es que el mantenimiento de este es muy deficiente.					
	Investigación y/o ensayo					
	Inspección visual: Patologías físicas de la estructura (Puente Salsipuedes)					
	Observación: Es necesario aplicar un tipo de recubrimiento a la estructura con el fin de que los aceros que se encuentran a la vista sean recubiertos, también es necesario realizar una limpieza general de todas las vigas.

Análisis de la causa				
Del efecto: Debido a que el puente está sobre un río altamente contaminado y genera humedad al puente, este presenta una reacción en los aceros descubiertos y al concreto, el cual ha hecho que pierda sus propiedades. De la causa: Humedad y suciedad presente en estas zonas, se evidencian alto grado de humedad, contaminación del río, y basuras que afectan en algunas partes puntuales del puente.						
Fotografía N° 1 Viga longitudinal puente Salsipuedes						
Fotografía N° 2 Vigas longitudinales puente Salsipuedes						
Tratamiento o reparación						
Realizar recubrimiento a las vigas afectadas para proteger a los aceros.						
Preservación						
Se debe realizar mantenimiento preventivo mediante la limpieza de cada una de las estructuras del puente.						
Fuente: Autor

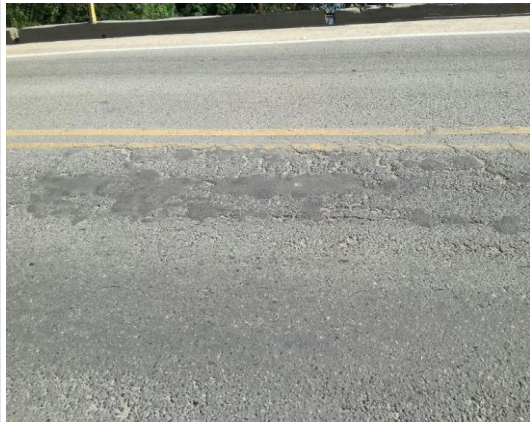
Tipo	Física				
	Lesión	ahuellamiento, fisuras de la carpeta asfáltica				
	Material	asfalto				
	Lugar	carpeta asfáltica				
	Características y síntomas de la lesión					
Se evidencia ahuellamiento carril derecho y carril izquierdo, también fisuras de tamaño notable, el cual se observa la falta de mantenimiento reparaciones en la carpeta asfáltica (parqueo, sello de fisuras)						
Investigación y/o ensayo						
Inspección visual: Patologías física de la estructura (Puente Salsipuedes)						
Observación: Es necesario aplicar un sellante en las fisuras para evitar filtración del agua sobre la estructura del puente, y también en las zonas que hay ahuellamiento realizar un parqueo.						
Fotografía N° 3 Carpeta asfáltica puente Salsipuedes	Análisis de la causa

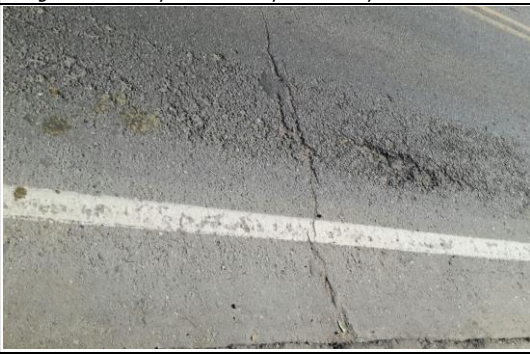
Del efecto: La falta de realizar un mantenimiento periódico, esto con el fin de recuperación de las zonas afectadas.

De la causa: Transito de vehículos pesados, estructura no proyectada para el alto flujo vehicular que transita hoy en día por este puente.					
Fotografía N° 4 Carpeta asfáltica puente Salsipuedes	Tratamiento o reparación					
Realizar el sello de fisuras y parcheos en la carpeta asfáltica.						
Preservación						
Se debe realizar mantenimiento periódico con respecto a la carpeta asfáltica						
Fuente: Autor

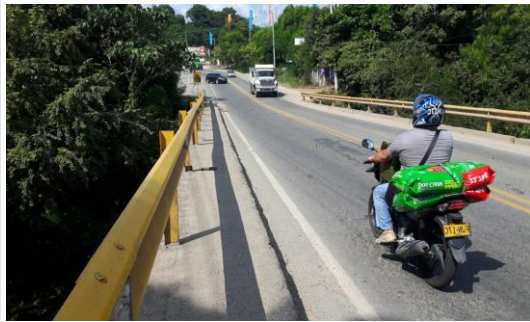
PATOLOGIAS						
Fotografía	Ficha N°	1	Fecha	Día	Mes	Año
	Elaboro:		Luisa Gordillo, Juan Correa, Pedro Farfan			
Descripcion Lesion	Tipo Lesion Fisica suciedad y corrosion en barandas

Material aluminio					
	Lugar barandas del puente					
Características y síntomas de la lesion se evidencia barandas en regular estado, el cual presenta corrosion y suciedad por la falta de mantenimiento y pintura.						
Investigación y/o ensayo Inspección visual: Patologías físicas de la estructura (Puente Salsipuedes)						
Observación: Es necesario realizar una limpieza en las barandas, también puntarlas e instalar captafaros.						
Análisis de la causa Del efecto: La falta de realizar un mantenimiento rutinario, como la limpieza y pintura de estas.						
De la causa: la falta de limpieza y de proteccion de la estructura por medio de un anticorrosivo.						
Tratamiento o reprecion Limpieza y pintura						
Preservacion Se debe realizar mantenimiento rutinario de limpieza
