Estudio de factibilidad para la adecuación de viviendas autogestionadas en el barrio Villa  
Alemana de la Localidad de Usme

Corporación Universitaria Minuto de Dios

Programa Especialización en Gerencia de Proyectos

Abril de 2022

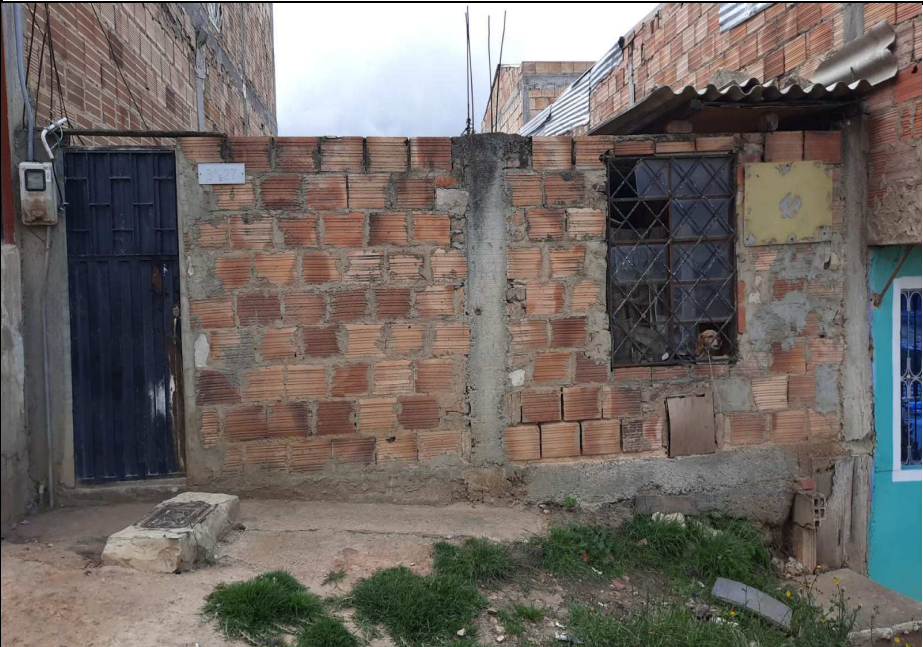
8	10	2021			
DD	MM	AA			
ACTA No.:		1			
<b>1. REGISTRO FOTOGRÁFICO DE FACHADA</b>			<b>DIRECCIÓN: CALLE 101 A N 3 A 25</b>

<b>DESCRIPCIÓN DEL PREDIO</b>		
			<p>Se observa que el predio visitado, tiene una longitud aproximada de 6m de frente por 12m de fondo.</p> <p>Los muros están contruidos en bloque de arcilla.</p> <p>Presenta columnas con proyección de acero de refuerzo para reformas a futuro.</p> <p>Es un candidato potencial para se rbeneficiado por el programa dado que; se identifica que es un a vivienda que no tiene acabados (se encuentra en obra negra), su cimentación es deficiente, no está pañetada su fachada, la puerta y reja metálica presentan oxidción, los vidrios se encuentran en mal estado y no posee un antejardín terminado o con la placa de la acera terminada completamente, es una casa a medio construir (casa lote), su techo está construido en tejas de asbesto cemento (eternit).</p>

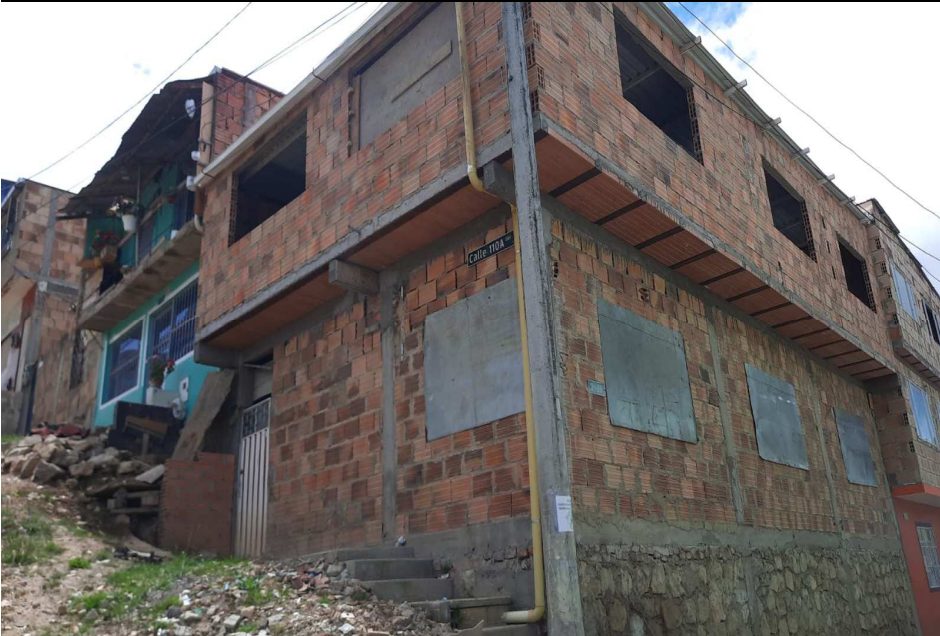
8	10	2021			
DD	MM	AA			
ACTA No.:		2			
<b>2. REGISTRO FOTOGRÁFICO DE FACHADA</b>			<b>DIRECCION: CALLE 101 A SUR N 3A - 39</b>		
			<b>DESCRIPCIÓN DEL PREDIO</b>

<p>En el predio visitado, las dimensiones aproximadas de su acceso son de 6m de longitud por 12m de fondo.</p> <p>Es una vivienda de tipo esquinera, la cual cuenta con dos plantas (pisos), construidos en obra negra.</p> <p>No posee terminados en pañete, estucos o pintura en la totalidad de la fachada, se observa que la cimentación para la estabilización del terreno se realizó en concreto ciclópeo, sin embargo, no se puede decir con exactitud si cumple con la normatividad sismorresistente asu vez, no posee carpintería metálica o de madera a excepción de la puerta metálica del acceso principal en el primer piso, sus tejas para la cubierta son de asbesto cemento, montadas sobre cerchas de tubería cuadrada metálica.</p> <p>En cuanto a la tubería de pvc en la bajante de aguas lluvias el punto de descarga son las mismas escaleras de acceso y no cumple con la normatividad lo cual a futuro puede generar un erosionamiento de la cimentación de la misma vivienda.</p>

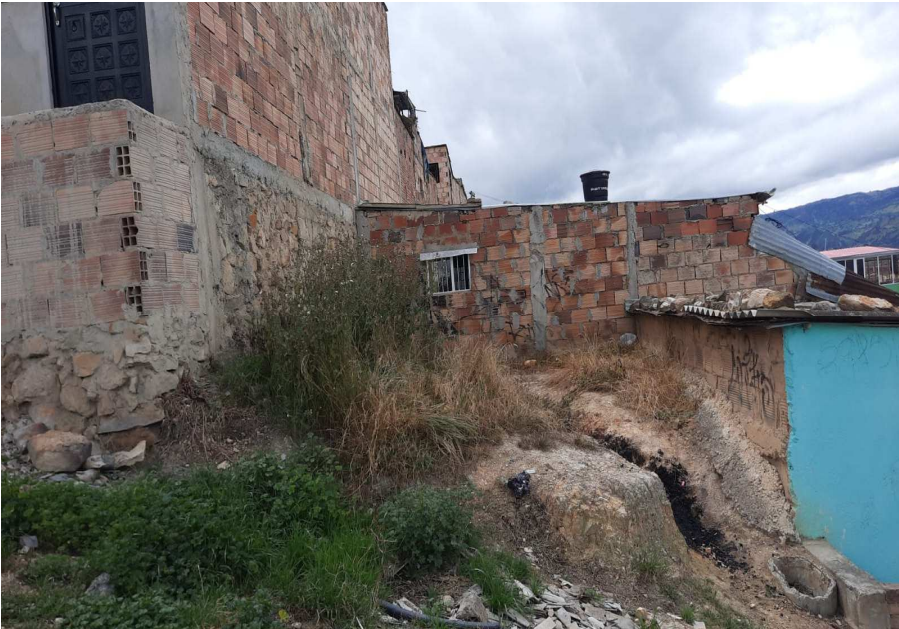
3. REGISTRO FOTOGRÁFICO DE FACHADA			DIRECCIÓN: CALLE 110 A SUR No 3b 35		
			DESCRIPCIÓN DEL PREDIO

<p>Lote de 6m de frente por aproximadamente 10m de fondo, el cual presenta maleza y no tiene nivelación del terreno para realizar algún tipo de construcción de vivienda.</p> <p>En este predio se puede observar que está vacío completamente y sin construir, por lo cual puede ser un candidato potencial para el programa, teniendo en cuenta que está cerca a la vía de acceso para el traslado de materiales durante la ejecución de la respectiva adecuación.</p>

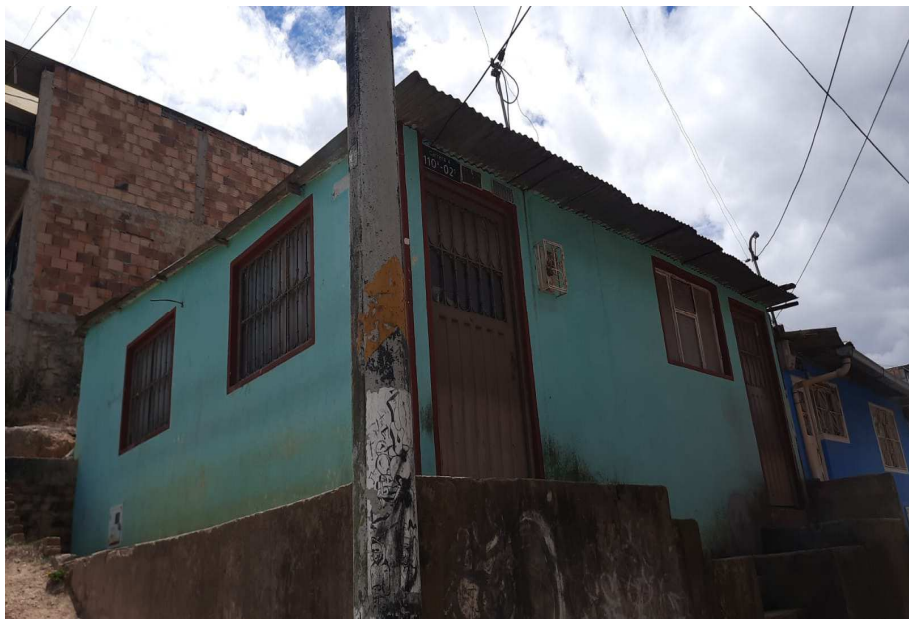
4. REGISTRO FOTOGRÁFICO DE FACHADA		DIRECCIÓN: CARRERA 4 A N 110 A 02 SUR
		DESCRIPCIÓN DEL PREDIO

<p>El predio visitado es de tipo esquinero, posee acabados en pañete con pintura tipo vinilo.</p> <p>Ventanería y puertas en metal con pintura tipo esmalte color marrón, posee los servicios básicos ya que; se observa el medidor del gas natural, de la luz y del agua potable.</p> <p>Es una casa de un solo piso con dimensiones del lote de aproximadamente 6m de frente por 12m de fondo, de los cuales solo tiene construida aproximadamente la mitad del lote, su cubierta o tejado es en láminas de zinc.</p> <p>Se podría considerar como candidato para el programa pues, posee un espacio muy reducido para que habite una familia numerosa en esta vivienda.</p>

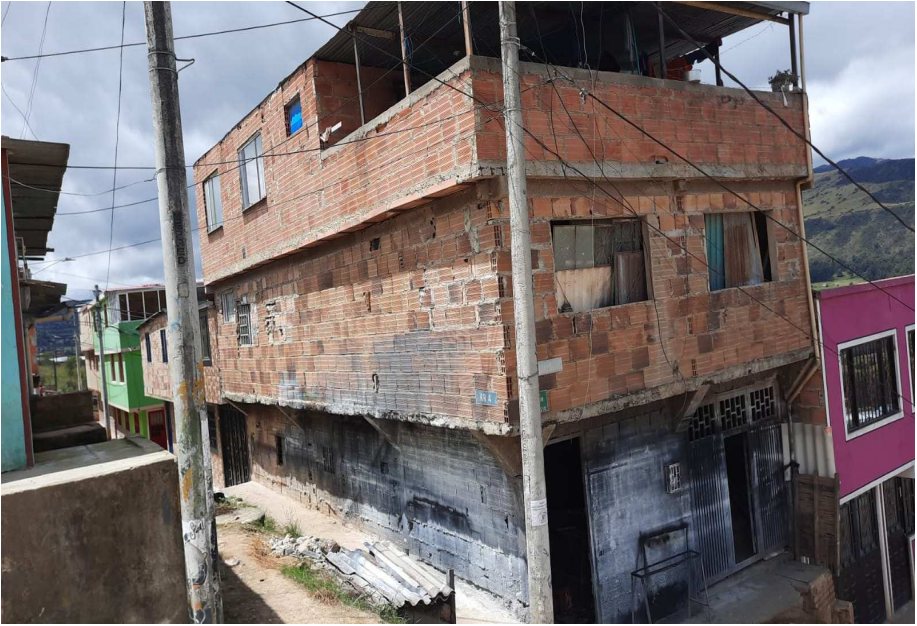
8	10	2021				
DD	MM	AA				
ACTA No.:		6				
<b>6. REGISTRO FOTOGRÁFICO DE FACHADA</b>			<b>DIRECCIÓN: CALLE 110 A SUR 4 ESTE 03</b>			
			<b>DESCRIPCIÓN DEL PREDIO</b>

<p>Predio de dimensiones aproximadas 4m de frente por 10m de fondo. Vivienda terminada en obra negra con tres pisos, en bloque aligerado de arcilla.</p> <p>No posee ventanería en la totalidad de sus pisos y las puertas se encuentran deterioradas y oxidadas.</p> <p>Se debería revisar la estructura de sus columnas, vigas y la cimentación dado que; al construirse tres plantas se debe cumplir con la normatividad para evitar cualquier tipo de incidente en caso de algún movimiento telúrico.</p>

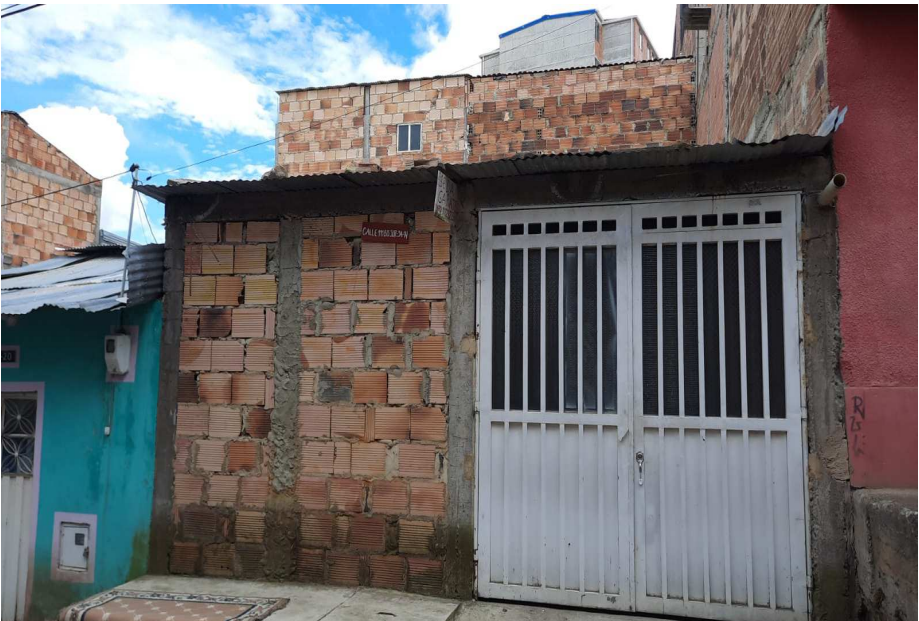
8	10	2021			
DD	MM	AA			
ACTA No.:		7			
<b>7. REGISTRO FOTOGRÁFICO DE FACHADA</b>			<b>DIRECCIÓN: CALLE 111 BIS SUR 3A 14</b>		
			<b>DESCRIPCIÓN DEL PREDIO</b>

<p>Vivienda de aproximadamente 3m de frente por 8m de fondo. Se observa que está en obra negra, construida en bloque de arcilla aligerado. Posee un portón metálico color blanco, deteriorado. Su tejado es en láminas de zinc, en el frente posee una acera de concreto para circulación peatonal. No se sabe si cuenta con los servicios básicos, pues no se observa ningún tipo de medidor en la fachada. Se podría mejorar la condición de sus acabados tanto interna como externamente, por lo cual puede ser un posible candidato para la aplicación del programa.</p>

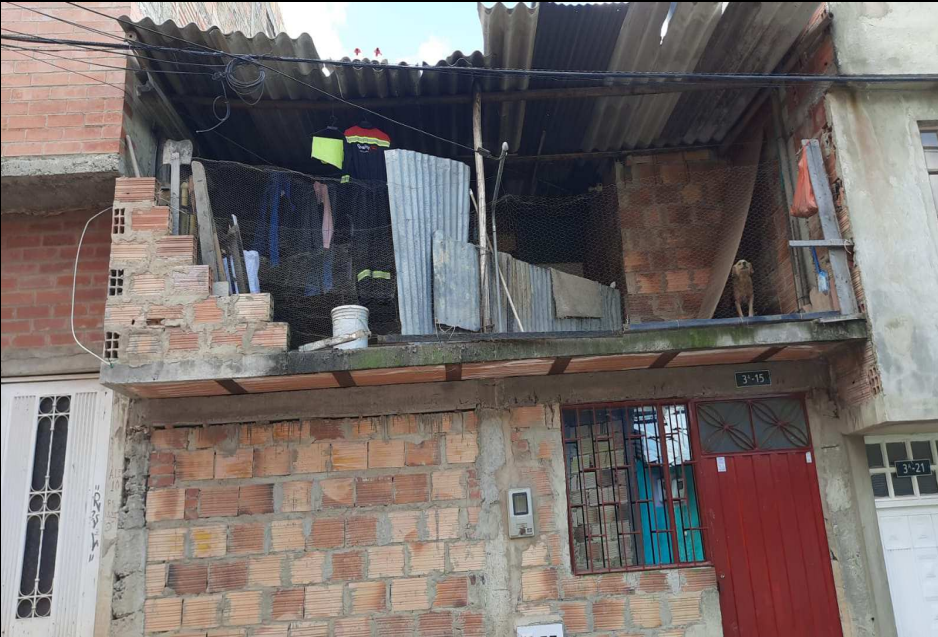
8. REGISTRO FOTOGRÁFICO DE FACHADA		DIRECCIÓN: CALLE 111 BIS 3A 15

DESCRIPCIÓN DEL PREDIO
		<p>Se observa que es una vivienda en obra negra, construida en bloque de arcilla, de dos pisos, con placa de entepiso aligerada con bloque long de arcilla. Esta vivienda posee 6m de frente por 12m de fondo, está en obra negra, en el segundo nivel se evidencia que no tiene ni ventanas ni fachada, solamente una malla para evitar el acceso de personal ajeno a la vivienda.</p> <p>Las tejas que posee son en asbesto cemento con varios tramos rotos o deteriorados.</p> <p>La puerta principal de acceso es metálica y ventana en reja metálica. Posee los servicios básicos (agua, luz, gas natural) sin embargo, por tener las condiciones anteriormente mencionadas se considera una candidata fuerte para los beneficios del programa de autoconstrucción.</p>

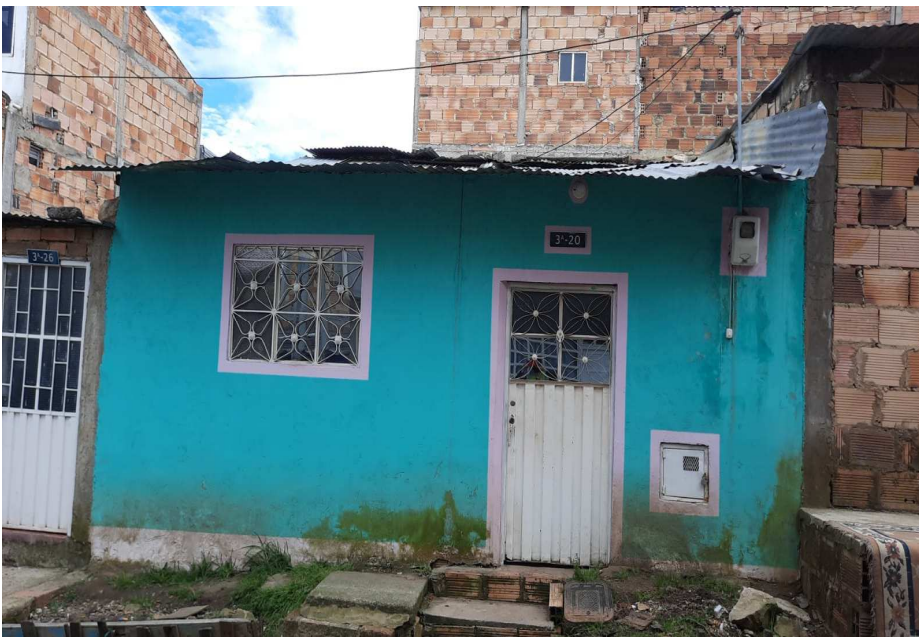
9. REGISTRO FOTOGRÁFICO DE FACHADA			DIRECCIÓN: CALLE 111 BIS SUR N 3A 20

DESCRIPCIÓN DEL PREDIO		
			<p>Vivienda de 4m de frente por 10m de fondo aproximadamente. Se observa por los medidores en su fachada que posee los servicios básicos como son agua, luz y gas natural.</p> <p>La fachada se encuentra pañetada y con pintura tipo vinilo color azul, sin embargo se encuentra deteriorada y con rastros de humedad y hongos en su parte más baja.</p> <p>Tiene una puerta y una ventana de tipo metálica con pintura tipo esmalte color blanco, las cuales están deterioradas y oxidadas,</p> <p>Su techo esta construido en láminas de zinc las cuales se observan que no tienen un aseguramiento estable y están sobre puestas en algunos puntos. Puede considerarse como un beneficiario potencial del programa para mejorar el aspecto de su fachada y evitar filtraciones de agua en temporada invernal por el techo, debido a la condición de su cubierta actualmente.</p>

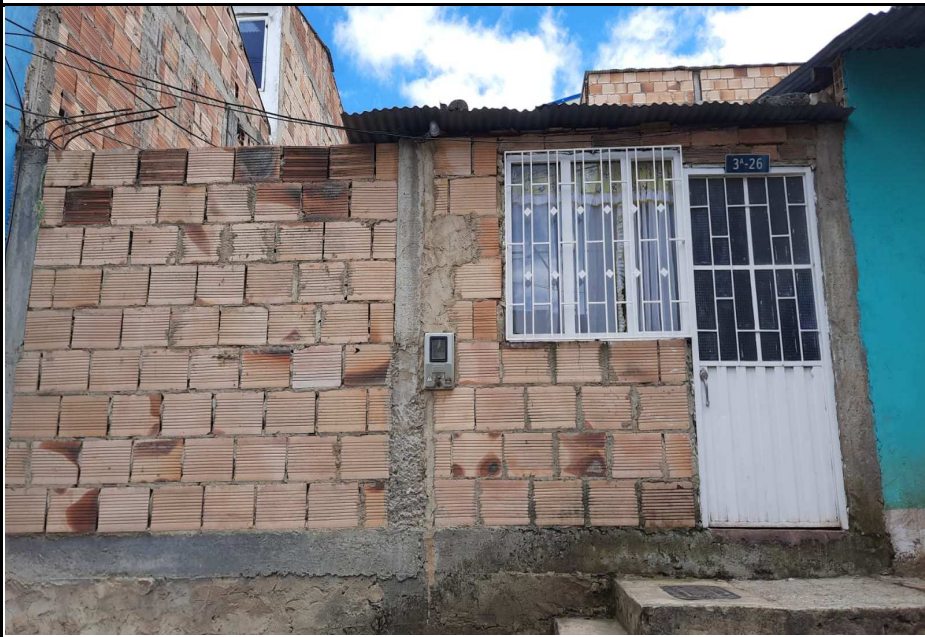
<b>DESCRIPCIÓN DEL PREDIO</b>
	<p>Vivienda de dimensiones aproximadas de 4m de frente por 10m de fondo. Se observa que está en obra negra, construida con bloques aligerados de arcilla, sin aplicación de pañete o pintura en sus acabados en la fachada. posee columnas con proyección de acero ara futuras reformas, pero debería revisarse las condiciones de la estructura de concreto para esta actividad y definir su viabilidad.</p> <p>Tiene una puerta de acceso y una ventana tipo metálicas, con pintura tipo esmalte color blanco en buen estado.</p> <p>También se observa que poseen servicio de agua potable y electricidad, sin embargo, no se observa que se cuente con el servicio de gas natural. Su techo está construido en láminas de zinc pero solo la mitad del predio, por lo cual puede tener problemas de acumulación de agua en su zona interna durante la temporada invernal, lo cual la hace candidata al programa para mejorar estas condiciones actuales.</p>

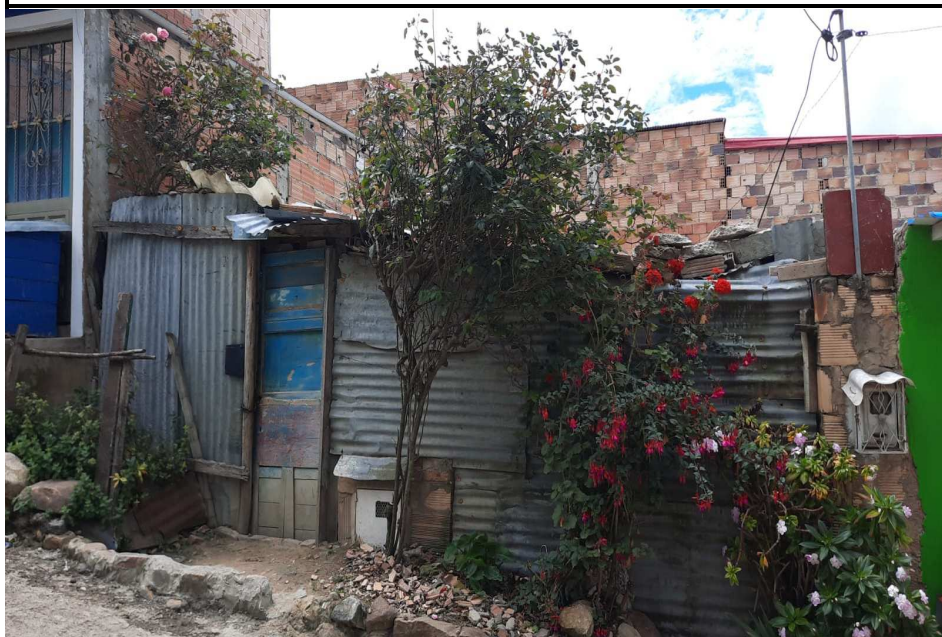
<p>En el predio de dimensiones 6m de frente por 12m de fondo, se observa que no tiene un terminado definido, es decir, este se puede definir como una casa lote.</p> <p>La fachada se encuentra construida en su totalidad de láminas recicladas de zinc y listones de madera.</p> <p>Se observa que cuenta con los servicios de luz y de gas natural por los medidores que se encuentran en la entrada del predio en sus respectivas cajas.</p> <p>No posee un antejardín terminado o nivelado pues se encuentra en solo tierra, En cuanto a su tejado está construido con láminas de zinc y algunas piedras que evitan que lo levante el viento o brisas fuertes.</p> <p>Este predio requeriría una intervención urgente para mejorar la calidad de vida de sus actuales ocupantes por problemas de hacinamiento y filtraciones de agua en las temporadas invernales.</p>

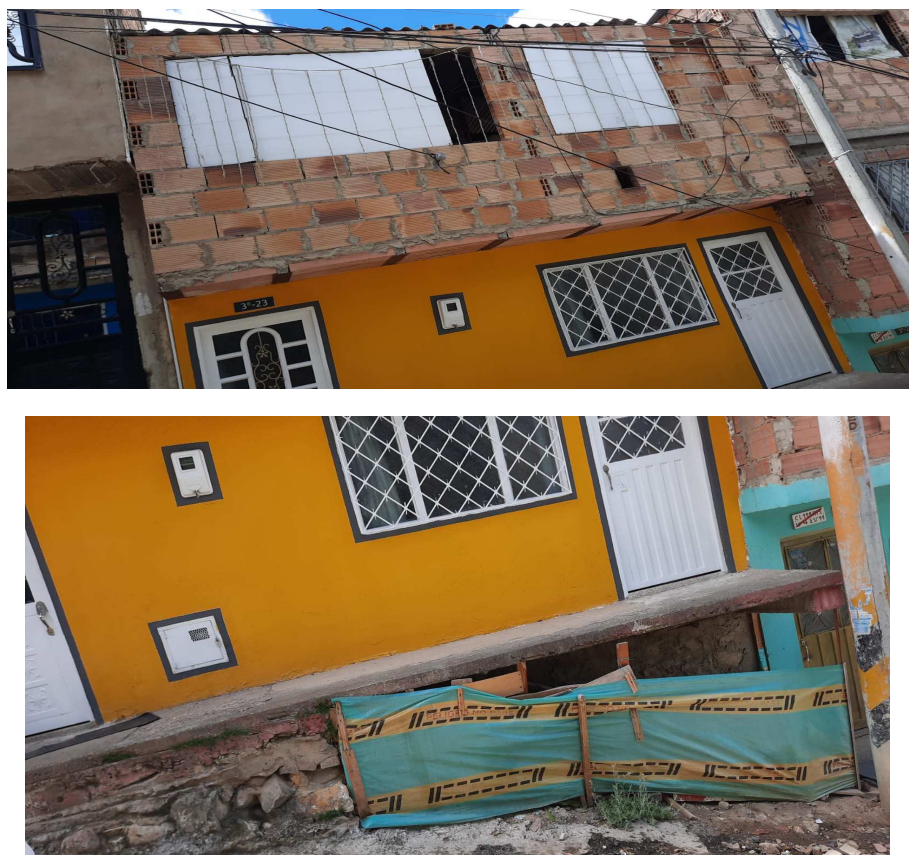
<p>En las fotografías del predio de aproximadamente 6m de frente por 12m de fondo, de dos niveles construidos se puede observar:</p> <p>El primer nivel se encuentra totalmente terminado con pintura en su fachada y con puertas y ventana metálica con pintura color blanco, tipo esmalte en un buen estado, sin embargo, en el segundo nivel se observa que está en obra negra, pues solo se encuentra la fachada construida en bloque aligerado de arcilla y no tiene ventanas instaladas ni pintura aplicada.</p> <p>Se evidencia que cuenta con los servicios de agua, luz y gas natural.</p> <p>En la fotografía inferior se observa que, la estructura se construyó sobre un relleno y el terreno aún no ha sido estabilizado por lo que los propietarios lo están protegiendo con una lona color verde de la lluvia para evitar erosión del área.</p> <p>Con el fin de evitar alguna falla en la estructura, se sugiere incluir este predio en el proceso para mejorar las condiciones de estabilidad de esta vivienda evitando así, alguna consecuencia inesperada.</p>

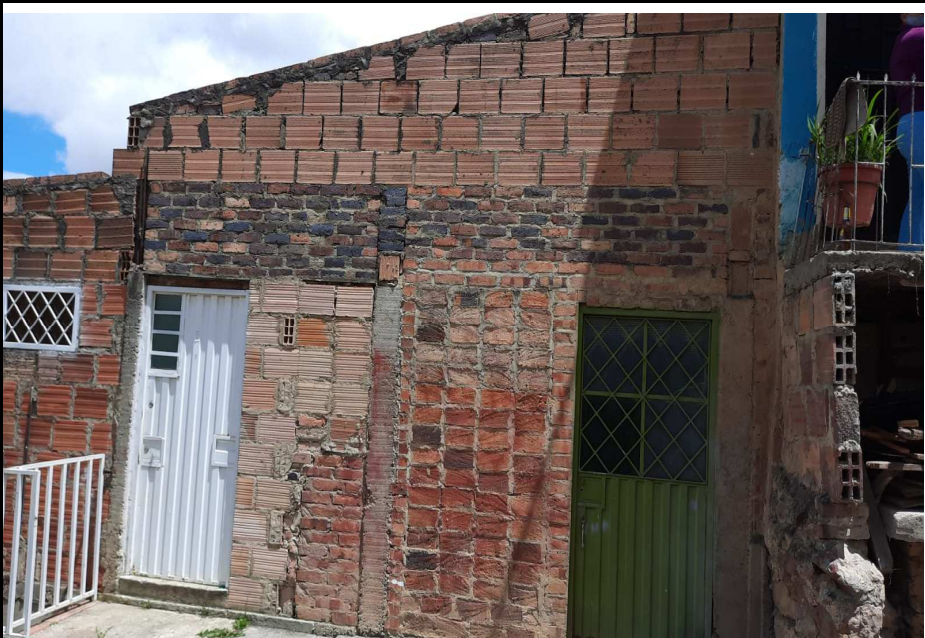
DESCRIPCIÓN DEL PREDIO
	<p>En el predio mostrado de dimensiones de 5m de fachada por 10m de fondo aproximadamente, se evidencia que el acabado de la fachada es en varios materiales, como son ladrillo recocido, bloque temosa y bloque aligerado de arcilla, los cuales por no tener una resistencia igual, pueden causar inestabilidad del muro, además se observa que no tiene vigas de amarre sino únicamente las columnas laterales.</p> <p>Posee una puerta metálica color blanco y una ventana metálica en color verde, el techo está construido en láminas de zinc.</p> <p>La zona del antejardín tiene una placa de contrapiso de concreto que se encuentra con algunas grietas.</p> <p>Se puede tener en cuenta esta vivienda para el mejoramiento de sus acabados y al no observarse los medidores de los servicios básicos, se podría gestionar el acceso a estos mediante el programa.</p>

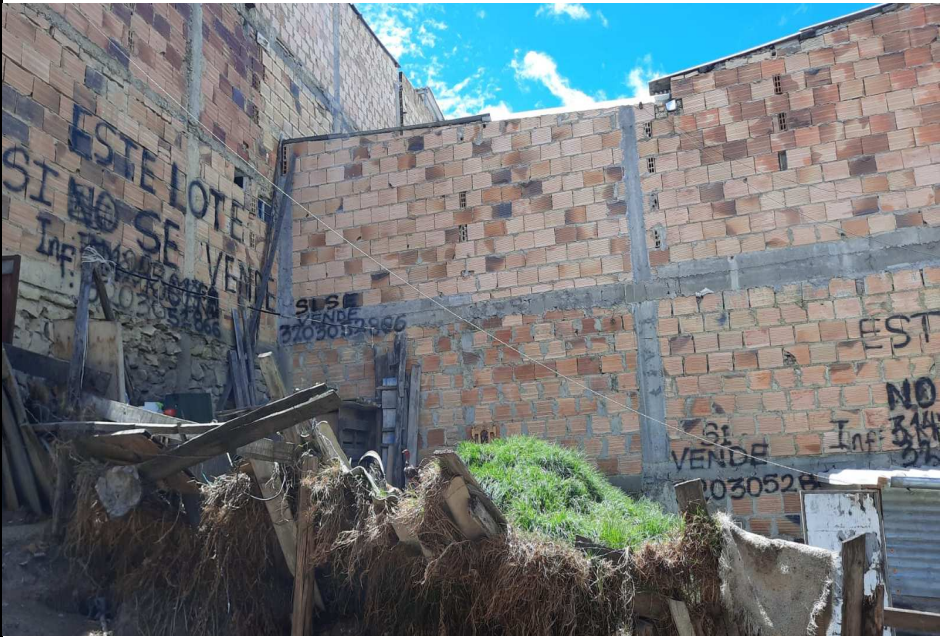
<p>El predio que tiene dimensiones aproximadas de 5m por 10m, como se observa en el registro fotográfico no tiene una vivienda construida, solo se observa acumulación de láminas de zinc, madera y montículos de tierra y maleza que ha venido creciendo con el paso del tiempo.</p> <p>No se evidencia que cuente con los servicios básicos de agua, luz y gas natural por lo cual se requiere también de dicha gestión.</p> <p>Para este predio se puede tener en cuenta el proyecto de mejoramiento desde el punto inicial es decir desde la cimentación principal.</p>
Fotografía 14 de Fachada. Acta de vecindad No 1-2021. Autoría propia.

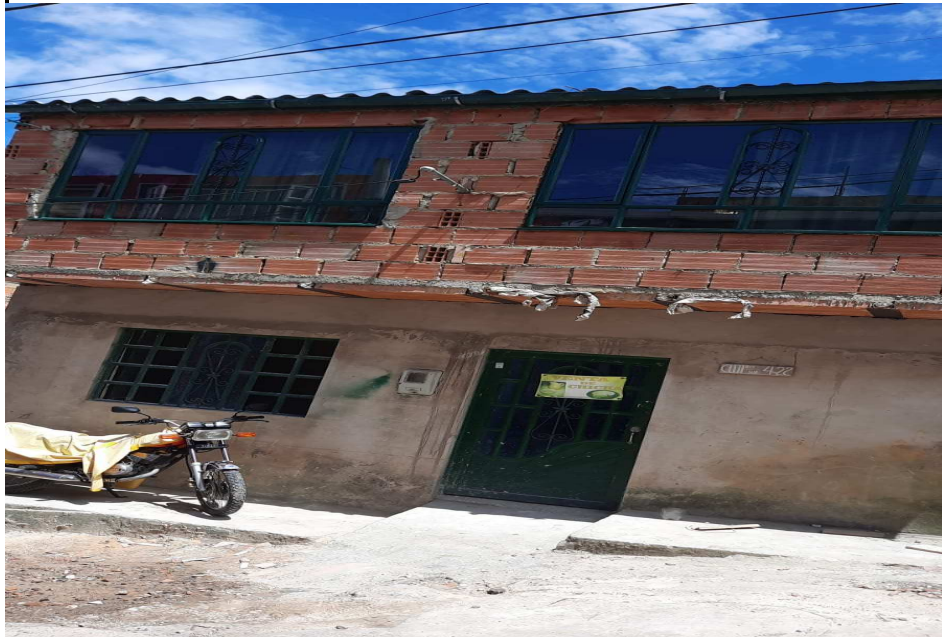
<b>DESCRIPCIÓN</b> PREDIO DE 6 METROS POR 12 METROS, PREDIO DE DOS PLANTAS EN OBRA NEGRA CON VENTANAS CON AUSENCIA DE VIDRIOS EN BLOQUE Y PAÑETE, APTA PARA GESTION DE RECURSOS PARA MEJORA DE VIVIENDA
	<p>El predio mostrado posee unas dimensiones de 6m de frente por 12m de fondo.</p> <p>Es una vivienda de dos niveles, el primer nivel se encuentra en obra gris, con una puerta y una ventana pintada de verde y construidas en estructura metálica, en el segundo piso se observa que está en obra gris, construida en bloque de arcilla aligerado y con ventanería en metal pintada de color verde.</p> <p>Se evidencian los medidores de la luz y del agua, por lo cual cuenta con servicios básicos.</p> <p>La cubierta está instalada en teja de fibrocemento en un estado aceptable. Podría aplicarse el programa de mejoramiento a esta vivienda, para el área de fachada y se puede consultar que servicio podría faltar para completarlos.</p>

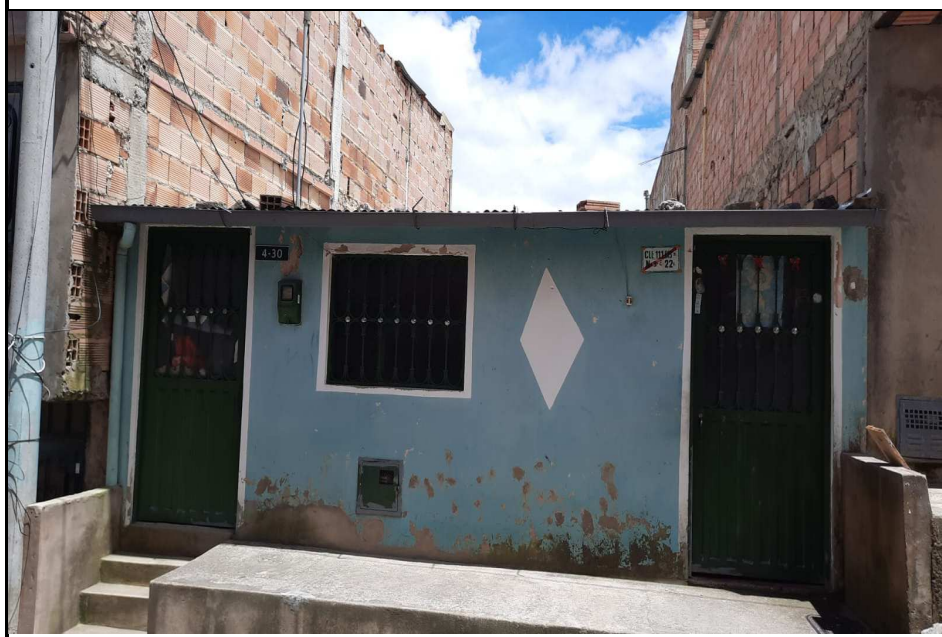
<b>DESCRIPCIÓN DEL PREDIO</b>
	<p>Vivienda de 5m de frente por 10m de fondo. Se evidencia que cuenta con los servicios de gas natural y electricidad, al parecer agua potable también. Su fachada se encuentra pañetada y se aplicó pintura color azul y blanco, presenta humedades en la parte baja de esta. En cuanto a sus puertas son en lámina cold rolled y están pintadas con esmalte color verde oscuro y su ventana es en estructura metálica con las mismas características. Su techo está construido con láminas de zinc y no presenta ganchos para su aseguramiento sino con bloques de arcilla y piedras de gran tamaño. Se puede tener en cuenta este predio por las condiciones de la fachada y su techo como una opción de mejora.</p>

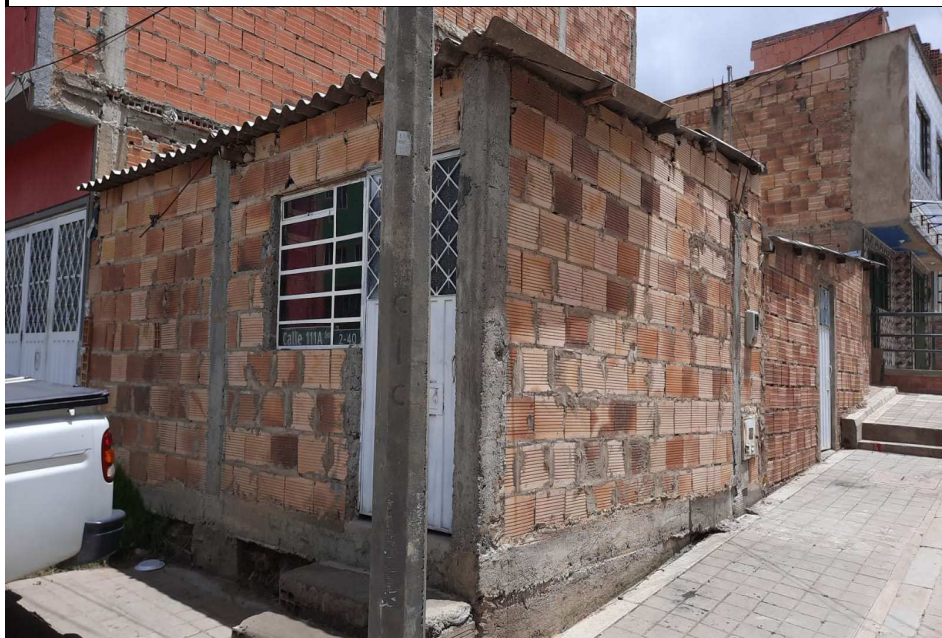
DESCRIPCIÓN DEL PREDIO			
			<p>Las dimensiones del predio mostrado son de 4m de frente por 8m de fondo. Se observa que está en obra negra su acabado de fachada con bloque de arcilla aligerado, sin pañetar.</p> <p>Posee puertas metálicas en lámina cold rolled y ventana metálica color blanco, sin vidrios y la pintura se encuentra deteriorada.</p> <p>Se observa que en la viga de cimentación no hay un suelo firme o un relleno compactado correctamente, lo cual puede generar un riesgo a futuro si se le agrega un nivel adicional o una placa sobre la vivienda.</p> <p>El techo que posee es en teja de asbesto cemento (eternit), con varios sectores partidos y averiados.</p> <p>El acceso está en buen estado y es en adoquín de concreto.</p> <p>Tiene los servicios básicos como son agua, luz y gas natural.</p> <p>Puede ser tenido en cuenta para el programa de autoconstrucción dadas sus condiciones actuales.</p>

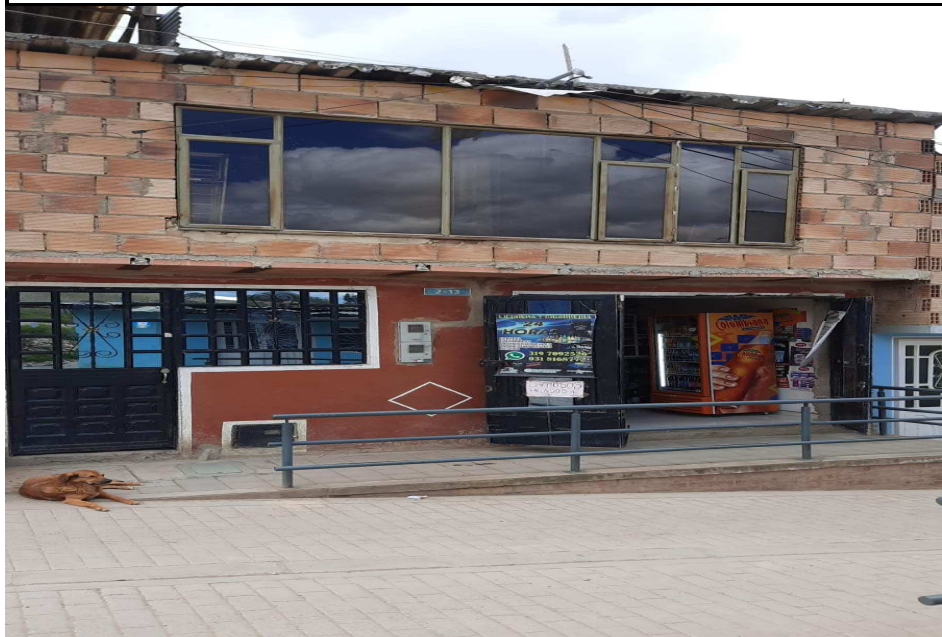
<p>Se observa que el predio tiene unas dimensiones de 8m de frente por 12m de fondo aproximadamente y cuenta con dos niveles construidos.</p> <p>En el primer nivel se encuentra actualmente funcionando un negocio de abarrotes tipo supermercado, el acceso a la vivienda es por medio de una placa de contrapiso en concreto reforzado, tiene una puerta ventana con vidrios tipo espejo y el portón de acceso al supermercado, en lámina metálica con pintura color negro y la fachada está terminada con pañete y pintura de color vinotinto.</p> <p>Cuenta con los servicios de agua, luz y gas natural.</p> <p>En el segundo nivel la vivienda está en obra gris con bloques de arcilla aligerados, sin pañete y sin pintura, posee un ventanal con los vidrios completos y el marco metálico con pintura color dorado, el techo está construido con tejas de zinc y algunas presentan deterioro en sus extremos.</p>

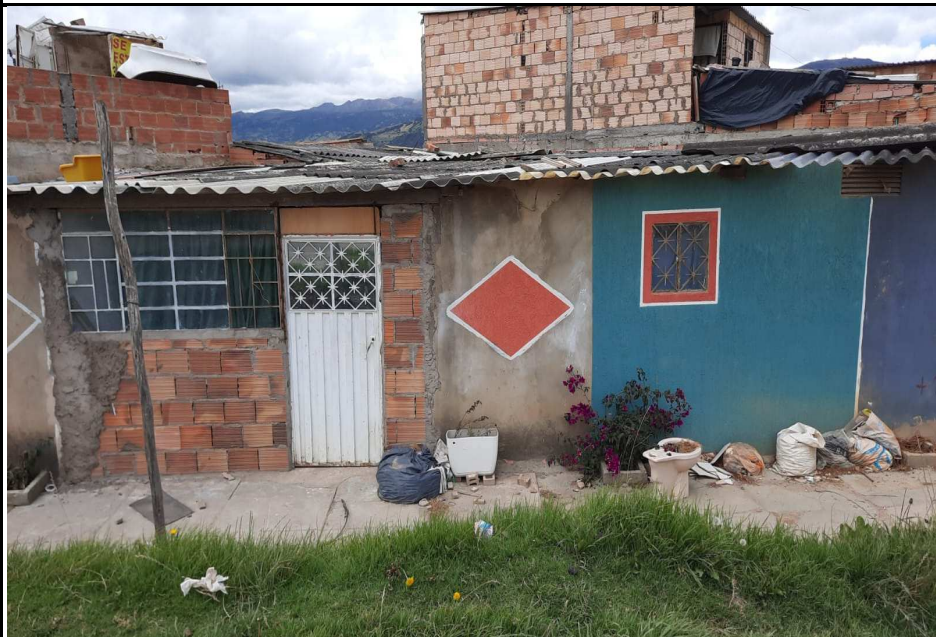
<p>El predio mostrado en la fotografía, tiene dimensiones de 6m de frente por 12m de fondo.</p> <p>La fachada está construida en una parte de su longitud en bloque de arcilla aligerado sin pañete y en el otro extremo está terminado y con pintura de color azul.</p> <p>Posee una puerta de acceso en lámina metálica con pintura color blanco deteriorada y oxidada en su parte inferior, ventanas en metal con vidrios en buen estado y sin pintura en su gran mayoría.</p> <p>Las tejas de esta vivienda están construidas en asbesto cemento y presentan roturas en algunos tramos y empalmes.</p> <p>No se observan medidores de los servicios básicos por lo cual, se supone que no cuentan con conexiones legales de los mismos.</p> <p>Por lo anteriormente mencionado se considera esta vivienda como un futuro candidato para ser parte del programa.</p>

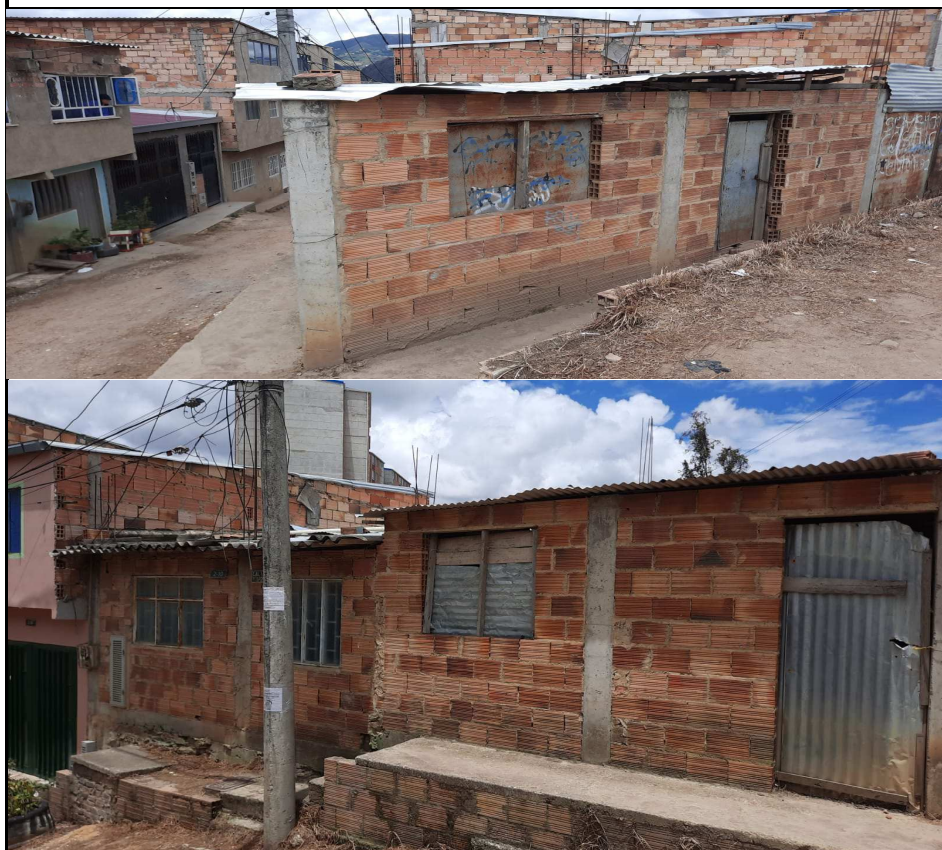
<b>DESCRIPCIÓN DEL PREDIO</b>
	<p>Las dimensiones del predio mostrado son de aproximadamente 5m por 10m, siendo una vivienda de tipo esquinera y de un solo piso. Su fachada está construida en bloques de arcilla aligerados y se encuentra en obra negra, solo posee una puerta de acceso de madera en ml estado y las ventanas están selladas es decir, solo está la abertura sin nada. El techo se compone de láminas de zinc y tejas de asbesto cemento (eternit), las cuales están sin ser aseguradas totalmente mediante ganchos de acero o algún otro sistema.</p> <p style="padding-left: 40px;">El acceso a la vivienda es mediante placa de contrapiso en concreto o andenes perimetrales.</p> <p>Se puede observar que no tiene ningún medidor de servicios básicos por lo cual se considera una vivienda apta para ser incluida en el programa de autoconstrucción con prioridad alta.</p>

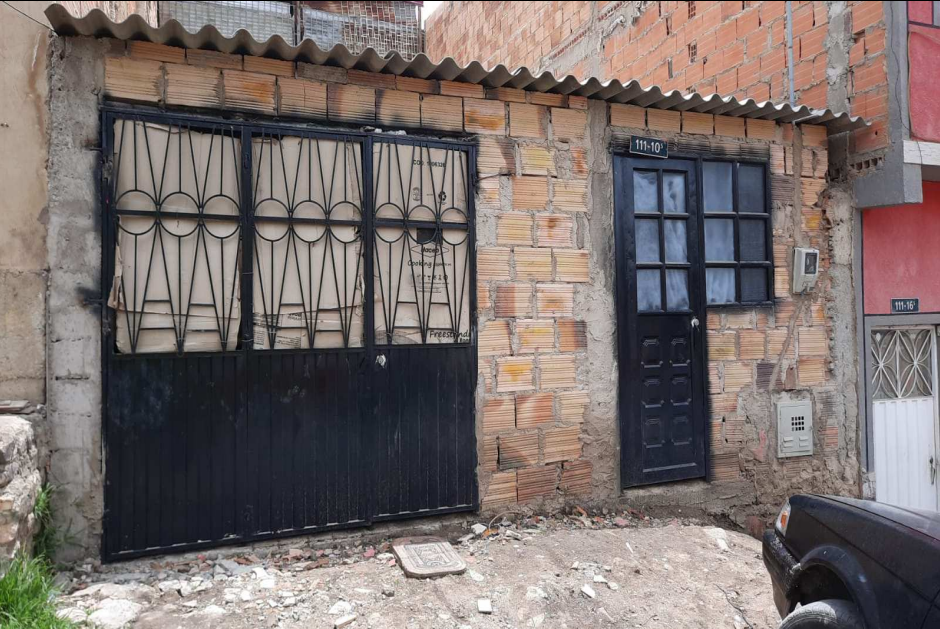
DESCRIPCIÓN DEL PREDIO		
			<p>La vivienda mostrada tiene 5m de frente por 10m de fondo aproximadamente y actualmente tiene construido un piso.</p> <p>La fachada se encuentra en obra negra, sin pañete y construida con bloques aligerados de arcilla.</p> <p>Tiene una puerta ventana y un portón en lámina metálica con pintura de color negro.</p> <p>El techo está construido de tejas de asbesto cemento las cuales se encuentran en buen estado, se observa que cuenta con los servicios de agua, gas natural y electricidad.</p> <p>El acceso se encuentra en tierra suelta, no está conformado adecuadamente y es irregular además de peligrosos para la gente que transita por el sector. Se podría tener en cuenta como un posible candidato para aplicar al proyecto.</p>		
Fotografía 25 de Fachada. Acta de vecindad No 1-2021. Autoría propia.

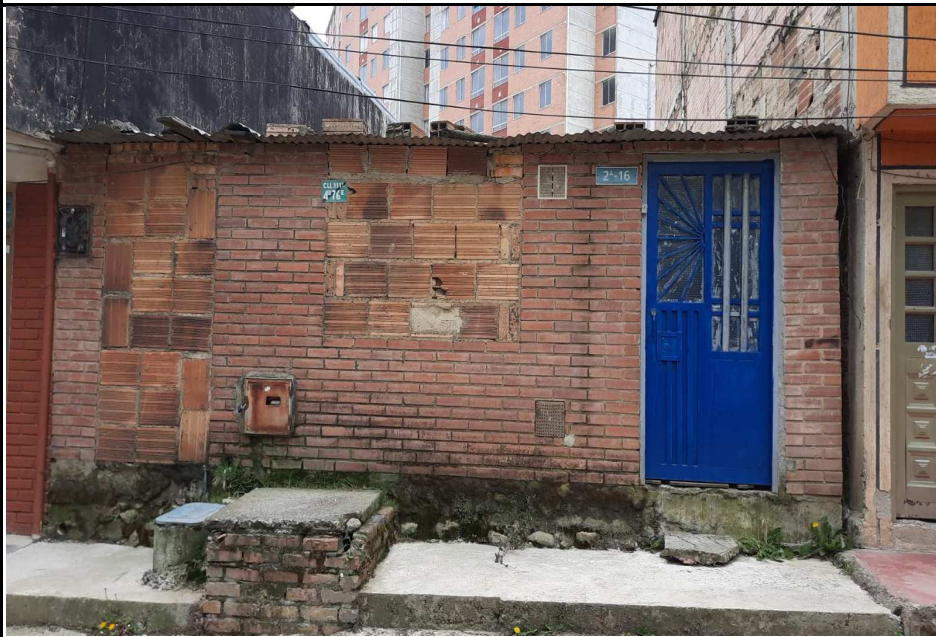
<b>DESCRIPCIÓN DEL PREDIO</b>
		<p>Las dimensiones del predio que se muestra en el registro son de 5m de frente por 10m de fondo aproximadamente, es una vivienda de un solo piso. Presenta una fachada de bloques de arcilla aligerados y ladrillo de arcilla recocado, sin pañete y sin pintura.</p> <p>Se observa que cuenta con el servicio de acueducto, gas natural y luz por los medidores que están empotrados en la fachada y en el andén.</p> <p>Tiene solo una puerta de acceso en lámina metálica de color azul y vidrios rotos.</p> <p>El techo está construido con láminas de zinc y sujetadas con bloques de arcilla y piedras de gran tamaño.</p> <p>Se puede tener en cuenta este predio para el programa de autoconstrucción por sus condiciones actuales.</p>

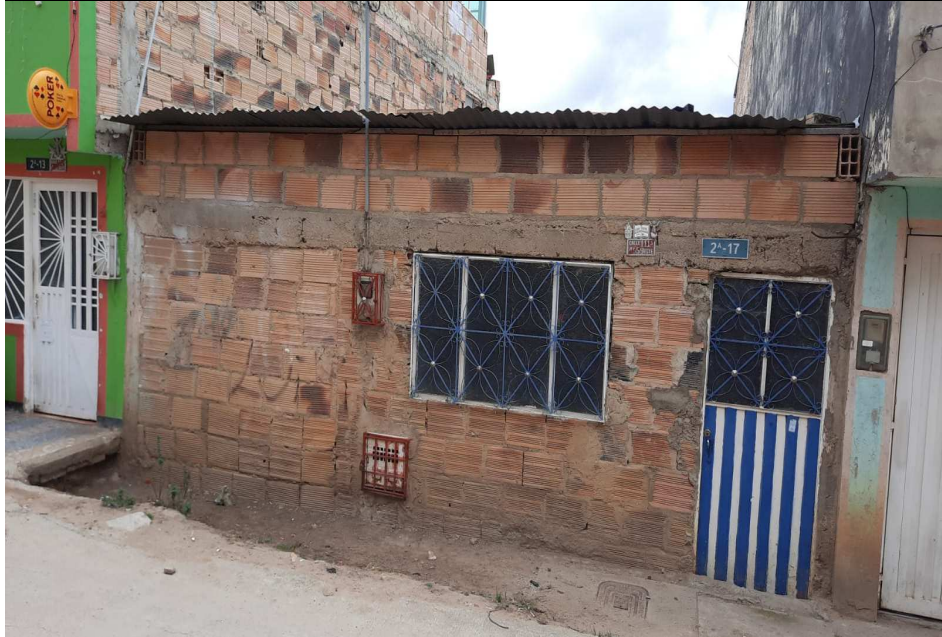
<p>El predio mostrado tiene dimensiones de 5m de frente por 10m de fondo. En la fachada se evidencia que está construida en bloque de arcilla aligerado, sin palete, sin acabados y sin pintura es decir, se encuentra en obra negra. Posee una puerta de acceso en lámina metálica y una ventana en varilla metálica de color blanco también, con vidrios en buen estado. Se evidencia que tiene los servicios básicos como son agua, luz y gas natural. En el acceso se puede ver que no tiene ningún tipo de placa de contrapiso sino posee piso en tierra sin compactar. Por lo anterior se puede recomendar este predio para aplicar en el programa de autogestión de la construcción y remodelación del predio.</p>

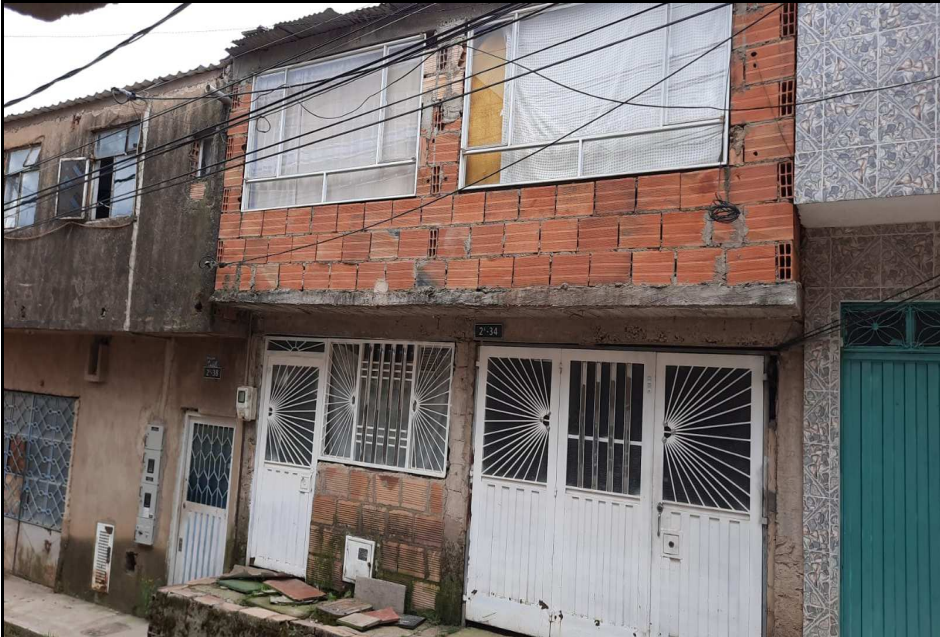
<p>Vivienda de 6m de frente por 12m de fondo, con dos pisos construidos según se observa en el registro fotográfico anexo.</p> <p>En la fachada tanto en el primero como en el segundo piso, está construida en bloque aligerado de arcilla sin pañetes y sin ningún tipo de pintura. Se observa que tienen los servicios básicos como son el agua, el gas natural y la electricidad según se evidencia en los medidores que se encuentran instalados en la fachada.</p> <p>Tiene todas las ventanas, portón y puerta vetana para el acceso principal, las cuales están construidas en estructura metálica y con pintura de color blanco y sus respectivos vidrios.</p> <p>En el acceso se observa que tiene proliferación de lama y humedad.</p>		
Fotografía 29 de Fachada. Acta de vecindad No 1-2021. Autoría propia.

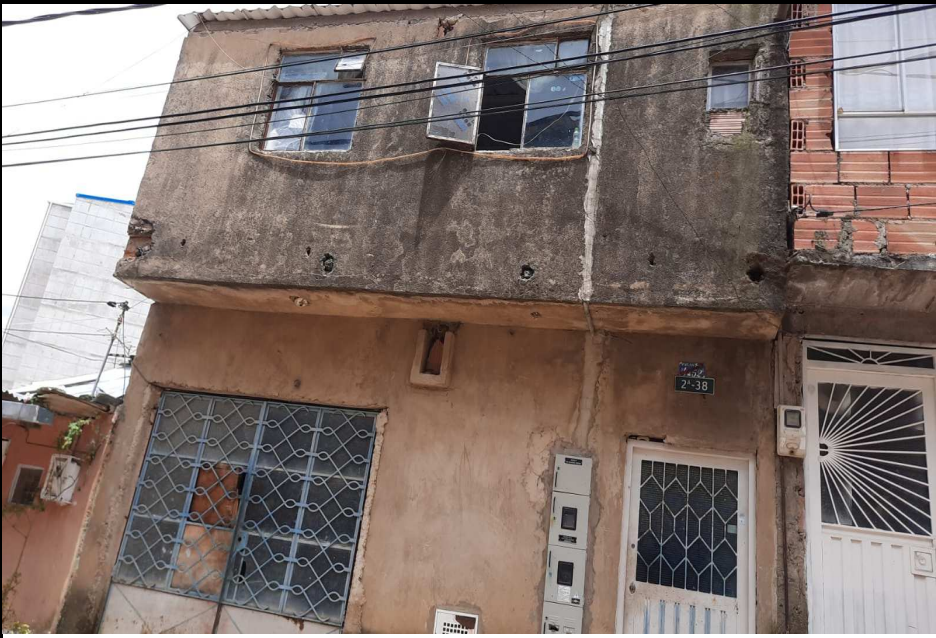
<p>En el predio mostrado en el registro, se observa que la fachada que está con pañete y sin pintura en sus dos niveles, presenta un gran deterioro y algunas perforaciones o huecos.</p> <p>Las dimensiones de la vivienda son 6m de frente por 12m de fondo y de dos pisos construidos.</p> <p>Posee puertas y ventanas en metal y con sus vidrios completos, con pintura deteriorada o sin ella,</p> <p>Posee los servicios básicos como son agua, gas natural y energía eléctrica.</p> <p>El techo está construido con tejas de zinc y se encuentra en buenas condiciones.</p> <p>Se sugiere tener en cuenta este predio para aplicar en el programa de autoconstrucción de viviendas.</p>

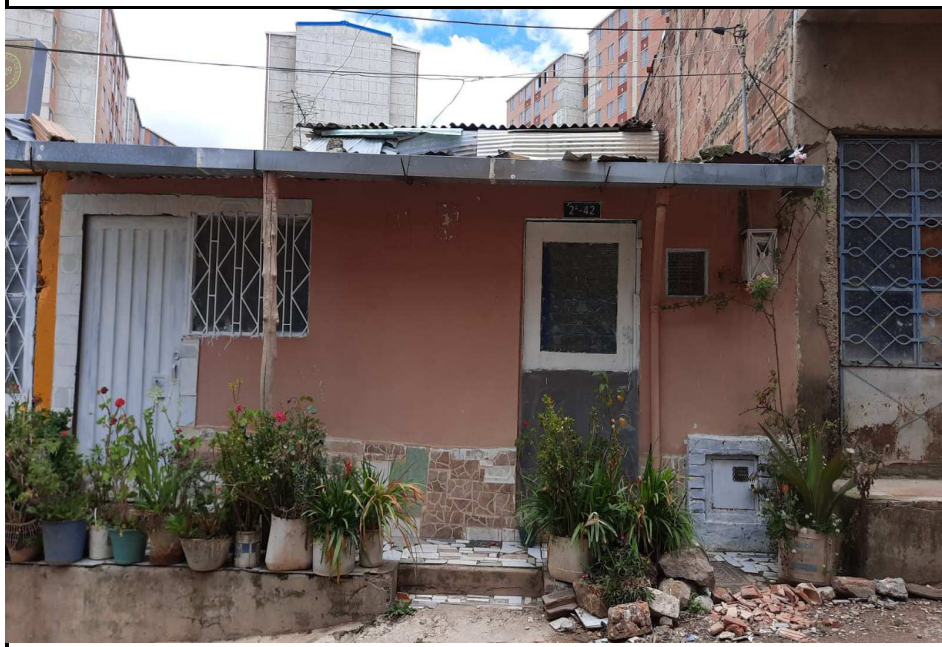
<p>El predio mencionado tiene 6m de frente y 12m de fondo, con un solo piso construido.</p> <p>La fachada está con pañete y con pintura color naranja, con puerta y ventanas metálicas de color blanco y con sus vidrios en buen estado.</p> <p>Posee los servicios básicos por lo que se observan los medidores del agua potable, luz y gas natural.</p> <p>El techo es de láminas de zinc y tiene un canal para el manejo de aguas lluvias, deteriorado y que es sostenido por una viga de madera.</p> <p>Se sugiere tener en cuenta para el proceso de selección en el proyecto de las viviendas autogestionadas.</p>

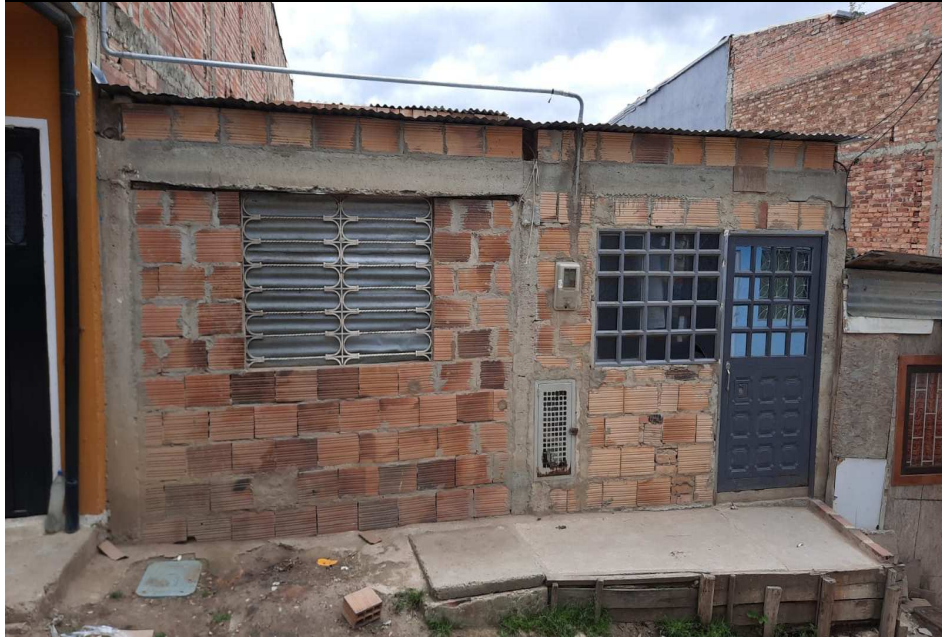
DESCRIPCIÓN DEL PREDIO		
			<p>Las dimensiones del predio mencionado son de 5m de frente por 10m de fondo aproximadamente y cuenta con un solo piso construido.</p> <p>En la fachada se puede observar que no está terminada porque se ve el bloque de arcilla aligerado a la vista sin pañete y sin pintura.</p> <p>Posee una puerta ventana metálica con vidrio solo en la puerta y una ventana en varillas cuadradas sin vidrios, las cuales no tienen pintura en buen estado.</p> <p>Se observa que posee los servicios básicos de agua, luz y gas natural por los medidores en su fachada.</p> <p>El techo es en láminas de zinc las cuales ya se encuentran muy deterioradas por la exposición a la intemperie y sus años de uso.</p> <p>En el acceso se ve un andén en concreto, con varios espacios deteriorados por el tráfico del personal.</p> <p>Se sugiere tener en cuenta este predio para aplicar en el programa a futuro.</p>

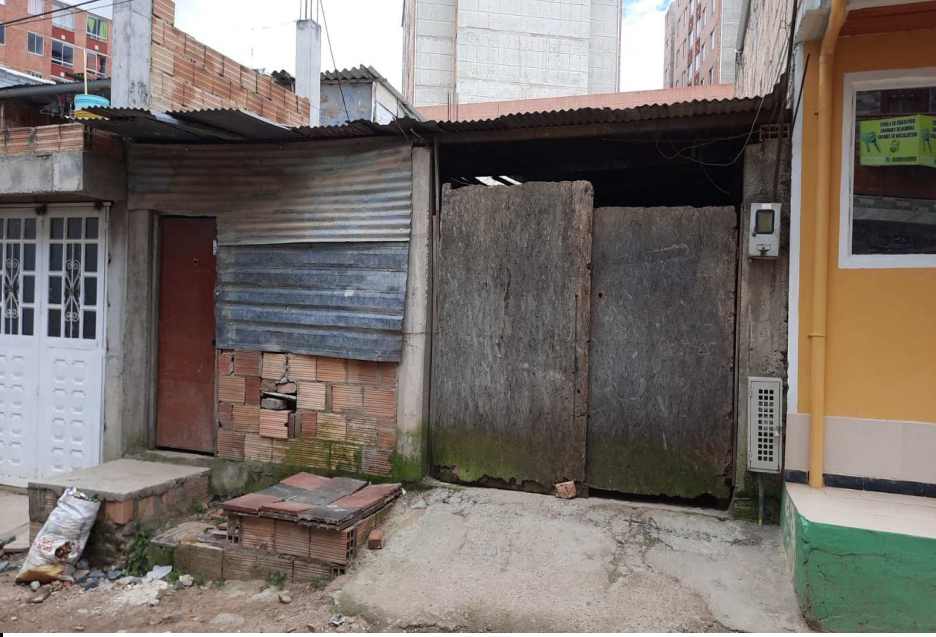
<b>DESCRIPCIÓN DEL PREDIO</b>
	<p>La vivienda en cuestión tiene un frente de 5m y de fondo 10m aproximadamente, con un solo piso construido y en obra negra. La fachada se muestra muy deteriorada pues está construida en bloques de arcilla aligerados, láminas de zinc y no tiene pañete ni pintura de ninguna clase; posee un portón y una puerta de madera en un estado muy dañado también.</p> <p>En la parte inferior tiene múltiples humedades y hongos producto del deterioro de las lluvias.</p> <p>El techo está construido con láminas de zinc sin ningún tipo de aseguramiento y de diversas longitudes.</p> <p>Cuneta con medidores para los servicios básicos y en el acceso no posee un piso nivelado y las cajas de inspección del alcantarillado y aguas lluvias sobresalen en el andén.</p> <p>Esta vivienda puede ser buena candidata para el proceso de selección de aplicación del proyecto de autogestión.</p>
