Estudio de factibilidad para la adecuación de viviendas autogestionadas en el barrio Villa  
Alemana de la Localidad de Usme

Corporación Universitaria Minuto de Dios

Programa Especialización en Gerencia de Proyectos

Abril de 2022

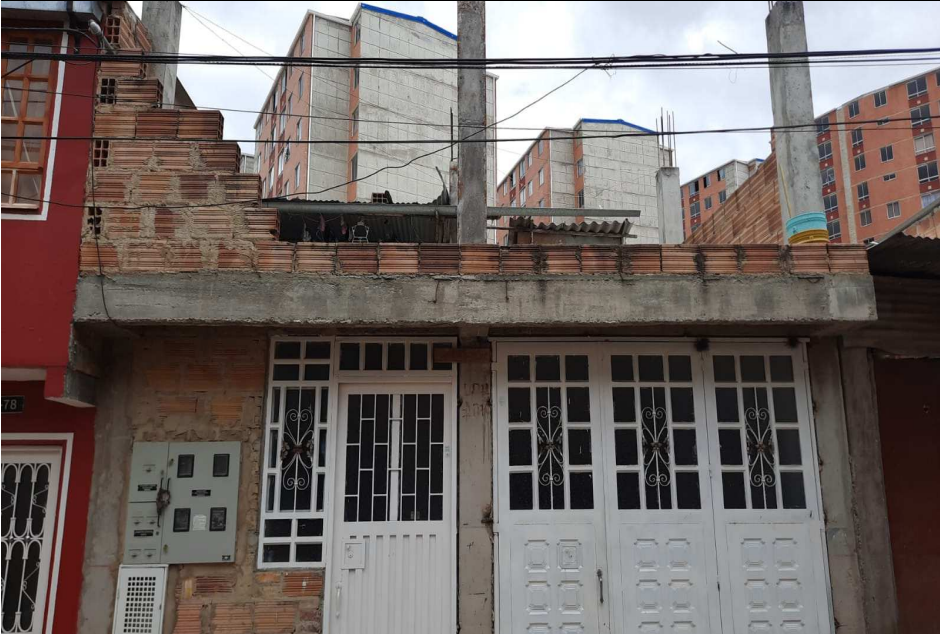
<p>Predio de 6m de frente por 12m de fondo el cual cuenta con dos plantas, la primera construida en su totalidad y la segunda en proceso.</p> <p>La fachada está en bloque de arcilla aligerado en el primer piso y en el segundo piso se observa que se edificaron las columnas en concreto y se dio inicio a la actividad de mampostería a media altura.</p> <p>Posee puertaventana y un portón en lámina metálica color blanco, con sus respectivos vidrios solo en el primer piso.</p> <p>Cuenta con los servicios básicos como son agua, luz y gas natural por los medidores evidenciados.</p> <p>El techo del segundo nivel es en láminas de zinc en algunos sectores. Se sugiere que este predio puede ser tenido en cuenta para el programa de autogestión de viviendas.</p>

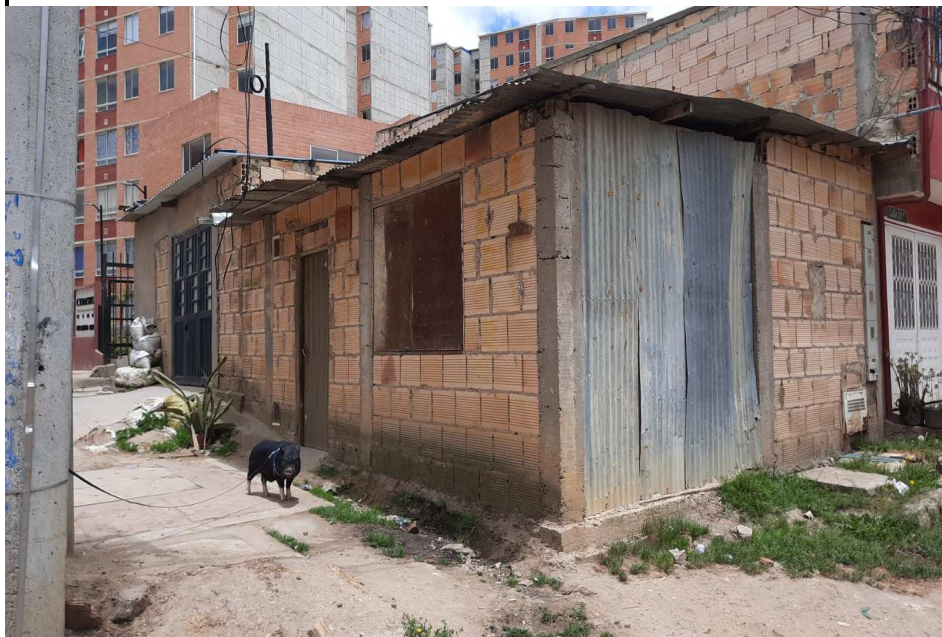
<b>DESCRIPCIÓN DEL PREDIO</b>
	<p>Las dimensiones del predio en mención son de 5m de frente por 10m de fondo, es una casa de tipo esquinera y con un solo piso construido.</p> <p>Se observa también, que está en obra negra y su fachada es en bloque de arcilla aligarrado sin pañetes y sin ningún tipo de pintura.</p> <p>tiene solamente una puerta de acceso principal en lámina metálica, no tiene ventanas y la otra puerta es en lámina de zinc.</p> <p>El techo está construido en láminas de zinc de tipo irregular las cuales no se encuentran bien aseguradas.</p> <p>Se sugiere tener en cuenta este predio para el programa de autogestión dadas las condiciones actuales pues según se puede evidenciar solo cuentan con el servicio de agua y la electricidad se toma de manera ilegal pues no posee un medidor a la vista.</p>
