Vulnerabilidad Sísmica

Corporación Universitaria Minuto de Dios

Especialización en Patología e Intervención de las Construcciones

1. Características Generales de la Estructura

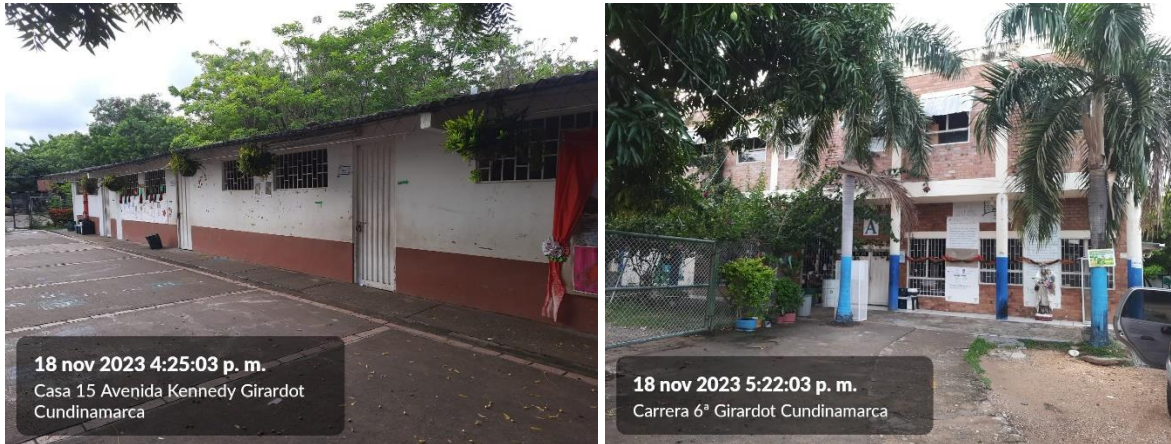
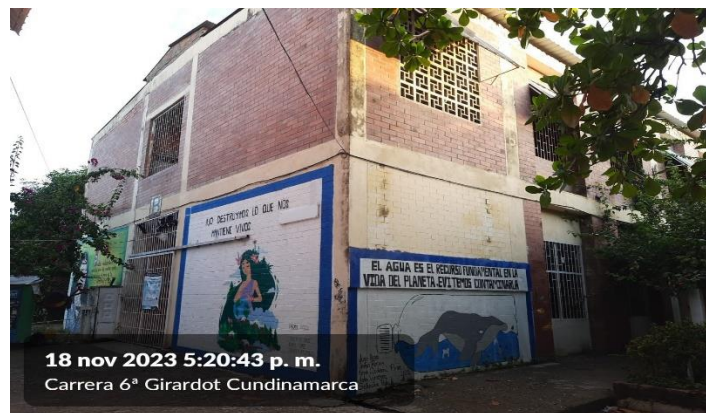
Imagen 1. Estado actual de la Institución Educativa Policarpa Salavarrieta

En las siguientes fotografías se observa el estado actual de la institución educativa:

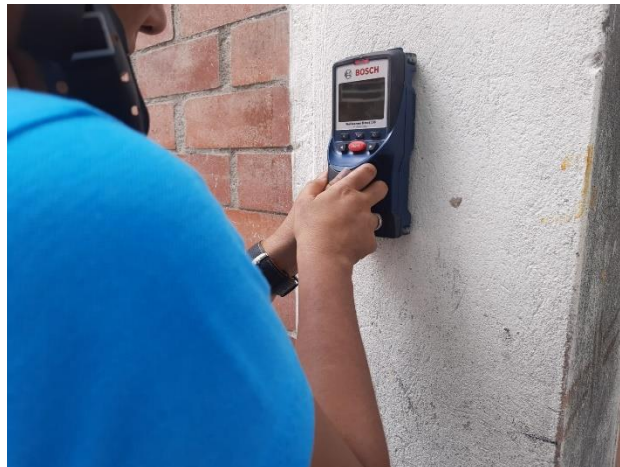
Imagen 11. Scanner de la Columna

Se llevó a cabo el laboratorio correspondiente, en el cual empleamos un escáner para analizar los elementos estructurales de la edificación. Durante el proceso, se detectaron varillas de 5/8 y 3/8 pulgadas a una profundidad aproximada de 8 centímetros, con un espaciamiento de alrededor de 20 centímetros.

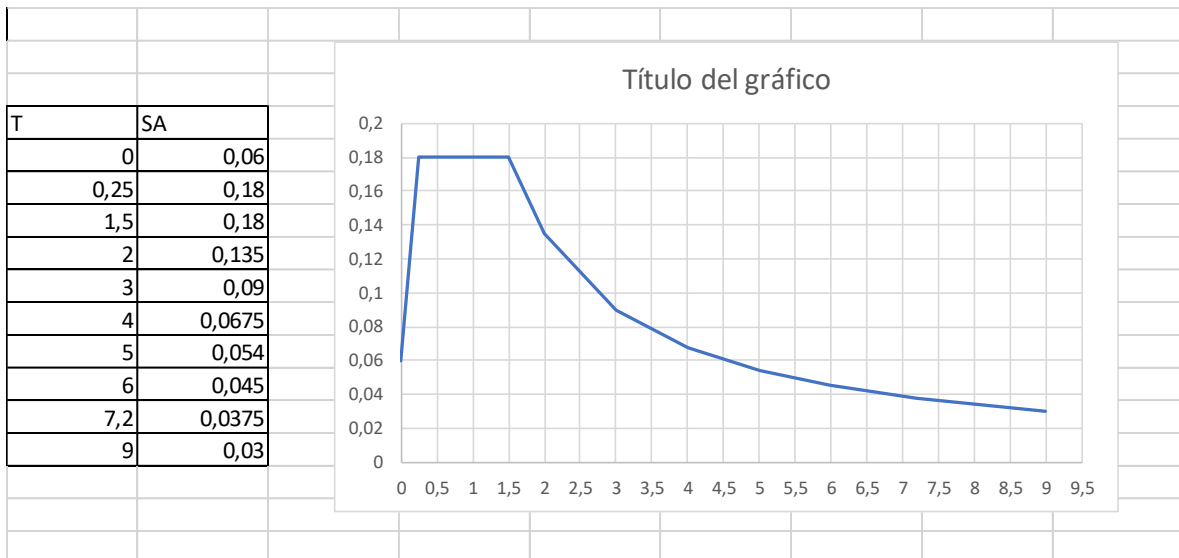
Imagen 16. Espectro de Diseño Grafica

Para evaluar las fuerzas sísmicas, se determinan los movimientos sísmicos de diseño utilizando el espectro establecido por el decreto de microzonificación sísmica, específicamente para la Amenaza Sísmica Intermedia.

Para construcciones nuevas para el grupo 3:

AD	0,2		S	3		TCD	1,5
	AV	0,2					TLD	7,2
	AD	0,06						
	AE	0,12						
							ASUMO ESCALA X HASTA 9 SEGUNDOS	
	PERFIL DEL SUELO	D		PARA T <	0,25			
GRUPO DE USO III	I	1,25					AD	3
				T	0,25	SAD	0	
	FA	1,4				SAD	0,18	
	FV	2,4		SAD	0,0375			
				SAD	0,024

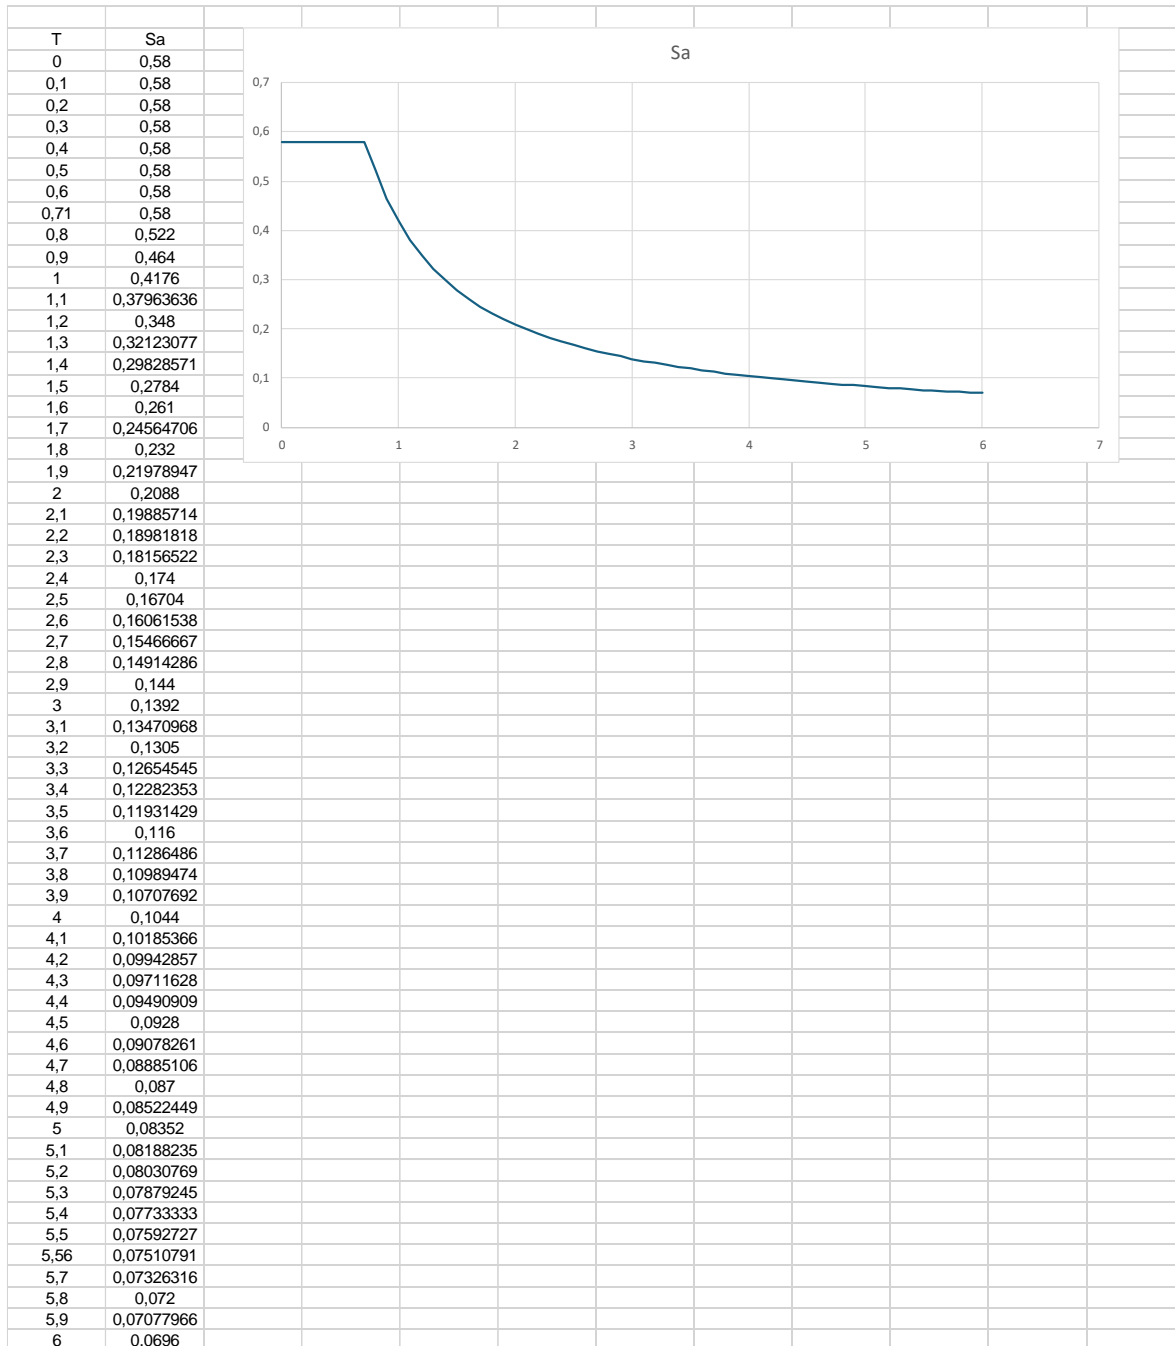
Imagen 18. Espectro Elástico de Diseño Construcciones Existentes-Grafica

Para construcciones existentes para el grupo 3:

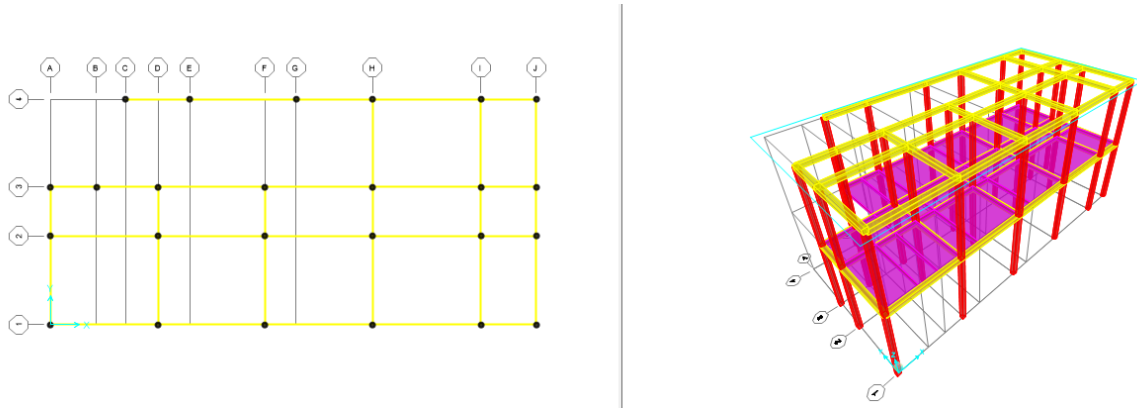
Imagen 20. Modelo en Sap 2000 del Bloque de Bachillerato

Nota. Modelo en Sap 2000 del Bloque de Bachillerato. SAP-2000
