**EVALUACIÓN DE CUATRO PRÁCTICAS AGROECOLÓGICAS DE
CONSERVACIÓN DE SUELOS DE LADERA EN GUASCA - CUNDINAMARCA**

**CORPORACIÓN UNIVERSITARIA MINUTO DE DIOS
FACULTAD DE INGENIERÍA
INGENIERÍA AGROECOLÓGICA
BOGOTÁ D.C. 2017**

Proyecto de grado para optar al título de Ingeniero en Agroecología

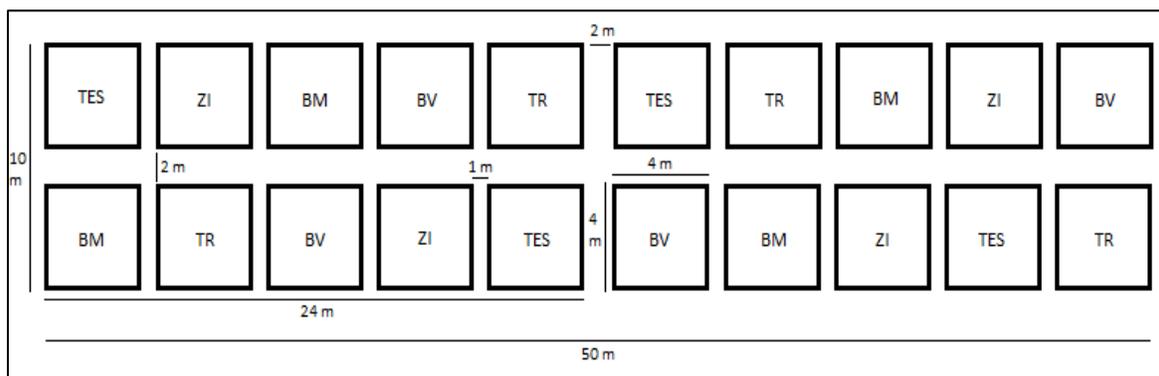
Figura 3. Sistema de unidades experimentales completamente al azar.

Dónde: **TES**: Testigo; **ZI**: Zanja de Infiltración; **BM**: Barrera Muerta; **BV**: Barrera Viva y **TR**: Terraza.

El área correspondiente a cada UE es de 16 m² (4 m de largo por 4 m de ancho), ubicando cada estrategia de conservación en el centro de cada una. El área libre se utilizó para el establecimiento de los cultivos de arveja (*Pisum sativum*), fríjol (*Phaseolus vulgaris*) y zanahoria (*Daucus carota*); en los testigos no se implementó estrategia de conservación, sin embargo, el espacio se distribuyó de tal manera que las densidades de siembra no se vieran afectadas con respecto a los demás tratamientos.

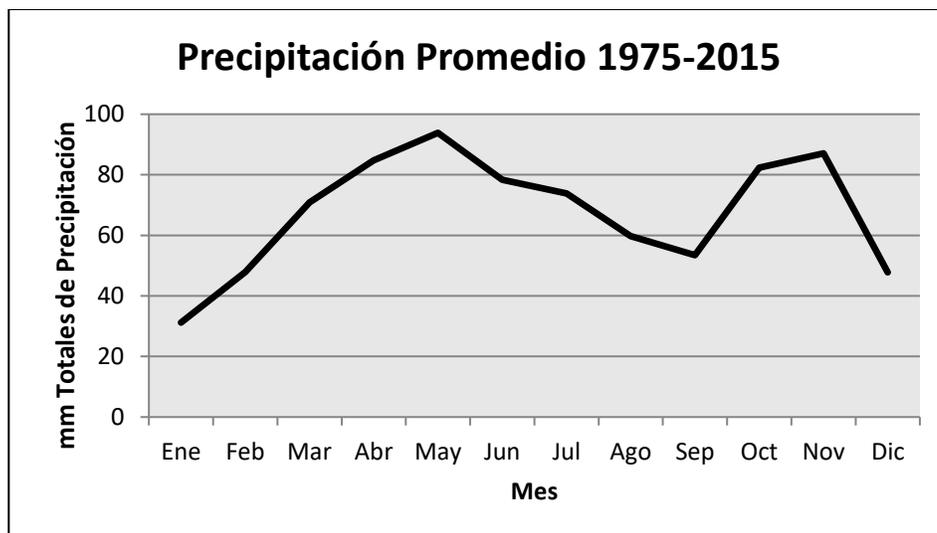
Figura 7. Precipitación total mensual histórica Fuente: Autores (2017) a partir de registros del IDEAM.

Por otro lado, en la región se verifica la mayor influencia de precipitación en los periodos abril – mayo y octubre – noviembre, con promedios de 85mm – 94mm y 82mm –

87 mm de precipitación respectivamente (Figura 7), enero y diciembre se presentan como los meses más secos con 31mm y 48mm.

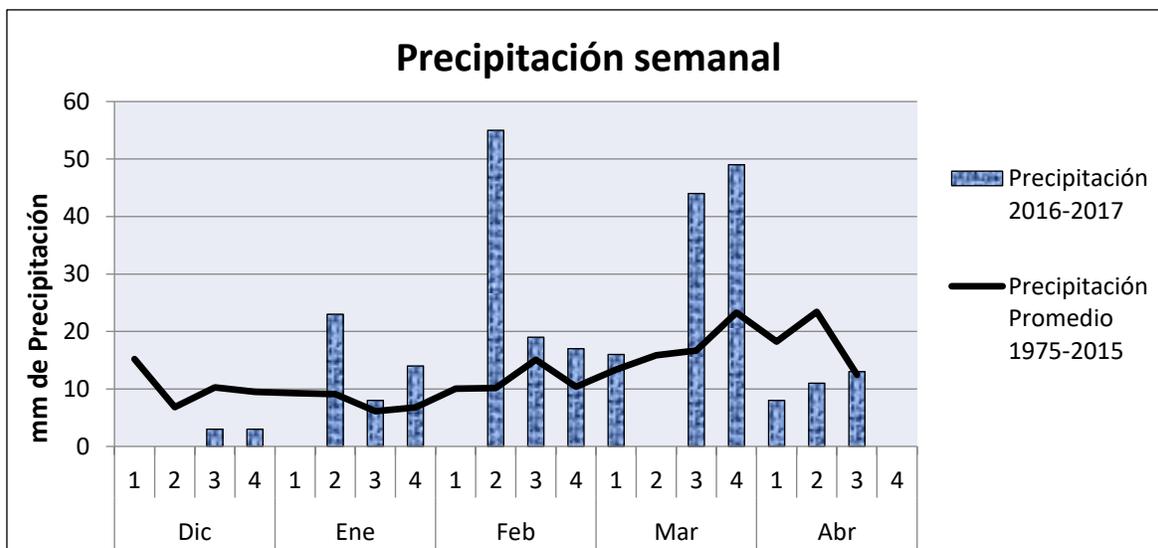
Figura 8. Precipitación promedio semanal 1975-2015 a partir de datos del IDEAM y precipitación semanal durante la investigación Fuente: Autores (2017)

En comparación con los registro de la precipitación histórica semanal 1975 – 2015 y los datos obtenidos durante la investigación (Figura 8), en el mes de diciembre se registraron 6 mm de lluvia, lo cual representa un 87,8% de incidencia de lluvia por debajo del promedio el cual es de 48 mm (Figura 7). Caso similar se presenta en el mes de abril donde las precipitaciones durante el estudio no superaron los 32mm, sin embargo históricamente el promedio es de 85mm, por lo tanto un 37,7% por encima de lo registrado en la investigación, en las semanas 1 y 2 las precipitaciones fueron más bajas con tan solo 8 mm y 11mm de lluvia respectivamente. En la semana 2 del mes de febrero se registró la mayor precipitación diaria durante toda la investigación con 33mm (Anexo 4), se obtuvieron 81mm por encima del promedio histórico semanal, sin embargo, en la primera semana la incidencia fue del 0%. En el mes de marzo se registraron 109 mm de lluvia, durante las semanas 3 y 4 se obtuvieron registros de 44 mm y 49 mm, y aunque son superiores a los promedios por 26 mm en ambos casos, la dinámica del comportamiento de la precipitación en estas semanas es similar a los datos históricos.

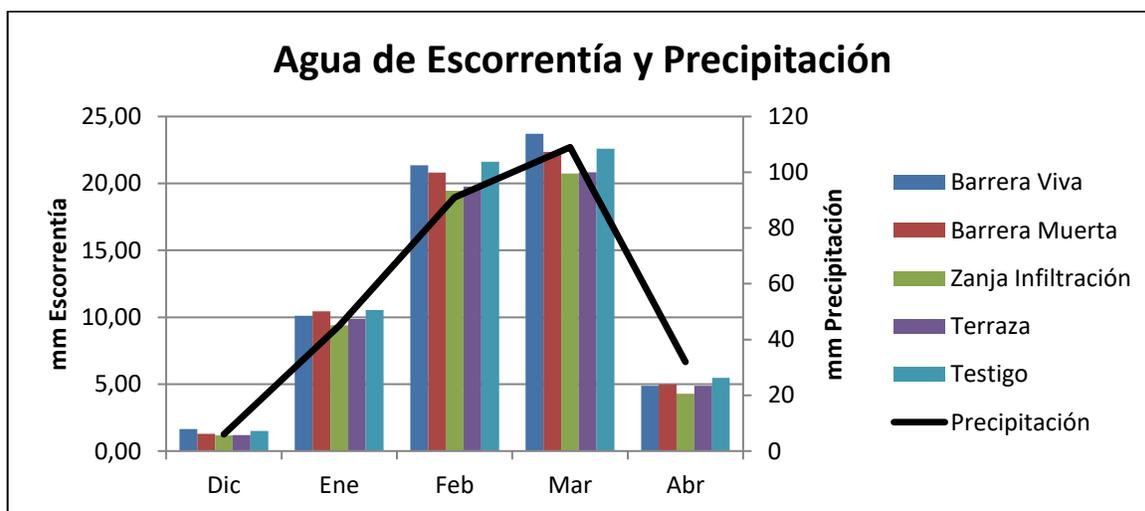
Figura 9. Pérdida de agua de escorrentía por mes Fuente: Autores (2017)

Los tratamientos con barreras vivas presentaron la mayor pérdida de agua de escorrentía principalmente en el mes de marzo con 23,7mm y febrero con 21,3mm, lo que corresponde a los meses con la mayor influencia de lluvias con 109mm y 91mm respectivamente (Figura 9). Las pérdidas de agua en estos tratamientos fueron mayores en comparación con las barreras muertas por 0,5mm de diferencia. Situación asociada a la remoción de suelo y siembra reciente del material vegetal, por lo cual no se contaba con la formación de una barrera y por ello la retención de agua no se pudo observar.

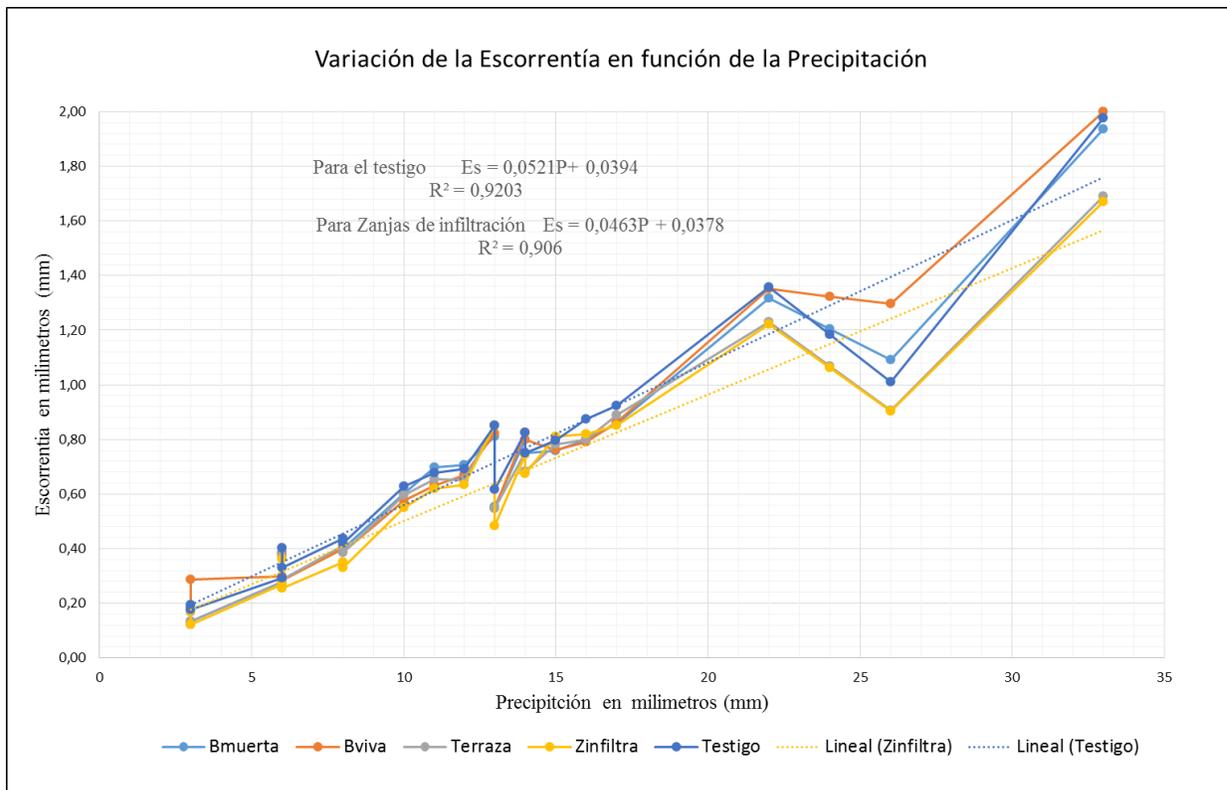
Figura 10. Variación de la escorrentía superficial en función de la precipitación

Por otro lado el análisis de regresión de la escorrentía frente a la precipitación, arrojó como resultado una ecuación lineal con coeficiente de correlación R^2 superior al 90% (Figura 10). Sin embargo las diferencias entre los tratamientos al igual que en el análisis de la tabla 3 no es evidente, excepto en el caso de las zanjas de infiltración y terrazas, donde se observa una mayor efectividad en el control de la pérdida de agua de escorrentía.

Las barreras vivas presentaron pérdidas de 15,42mm, resultado estadísticamente igual que las parcelas testigo con 15,43mm, lo que representa la poca efectividad contra la escorrentía superficial (Tabla 3). Sin embargo, la poca efectividad de las barreras es contribuida al tipo de material vegetal y al poco tiempo (15 días) transcurrido entre la siembra y la evaluación de su efectividad. Caso similar a lo expuesto por Alvarado, López & Castillo (2010) durante la investigación sobre las *Pérdidas por erosión hídrica en diferentes sistemas de papa*, donde se obtuvo, que bajo la implementación de mora de castilla (*Rubus glaucus*) efectuada como barrera viva, se presentó la mayor pérdidas de suelo, sin embargo este cultivo se presentaba en el estado inicial de crecimiento y por lo tanto la densidad de la barrera era muy baja, lo cual según el autor fue lo que pudo causar una función inesperada en el control de escorrentía. Por otro lado el pasto rye grass (*Lolium multiflorum*), junto con el pasto brasilero (*Phalaris aquatica*) según Carrasco & Riquelme (2012), se consideran dentro de las herbáceas que presentan mejores resultados como barrera viva en la conservación y recuperación de suelos, ya que son caracterizados por presentar un sistema radicular denso. Por lo cual la baja efectividad de las barreras en el control de la escorrentía está relacionado en éste caso al insuficiente desarrollo del sistema radicular de rye grass.

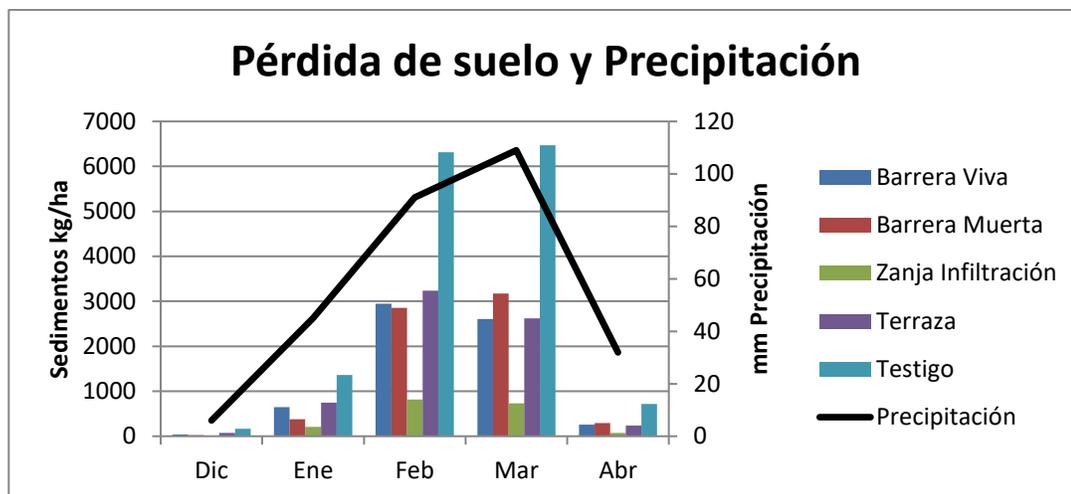
Figura 11. Pérdida suelo por erosión por mes Fuente: Autores (2017)

La relación de la intensidad de las lluvias en la pérdida de suelo es aún más evidente que con la escorrentía (Figura 11), ya que siendo el mes de marzo el de mayor precipitación, es en febrero donde hubo una mayor pérdida de sedimentos con 16162 kg/ha frente a 15603 kg/ha en marzo, además es el mes donde se presentaron las mayores precipitaciones tanto por semana (55mm) como por día (33mm).

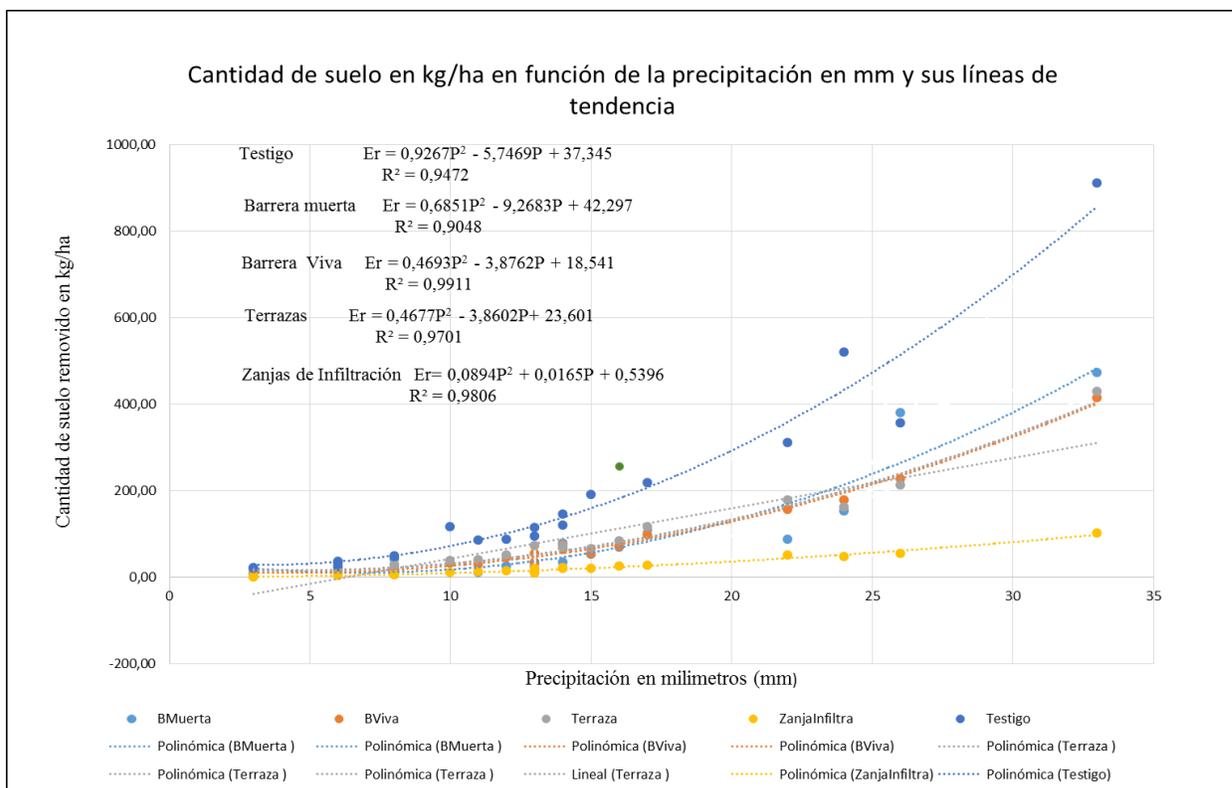
Figura 12. Cantidad de suelo removido en función de la precipitación Fuente: Autores (2017)

Este comportamiento, adicionalmente se puede observar a través del análisis de regresión sobre la cantidad de sedimentos en función de la intensidad de las precipitaciones dadas durante la investigación (Figura 12), en donde se obtiene como resultado una función de segundo grado con un coeficiente R^2 superior al 95% en todos los tratamientos. Sin embargo frente al testigo se destaca el efecto de las zanjas de infiltración y a la vez se aprecia el comportamiento similar en el control de la remoción de sedimentos en los tratamientos de barreras vivas, barreras muertas y terrazas.

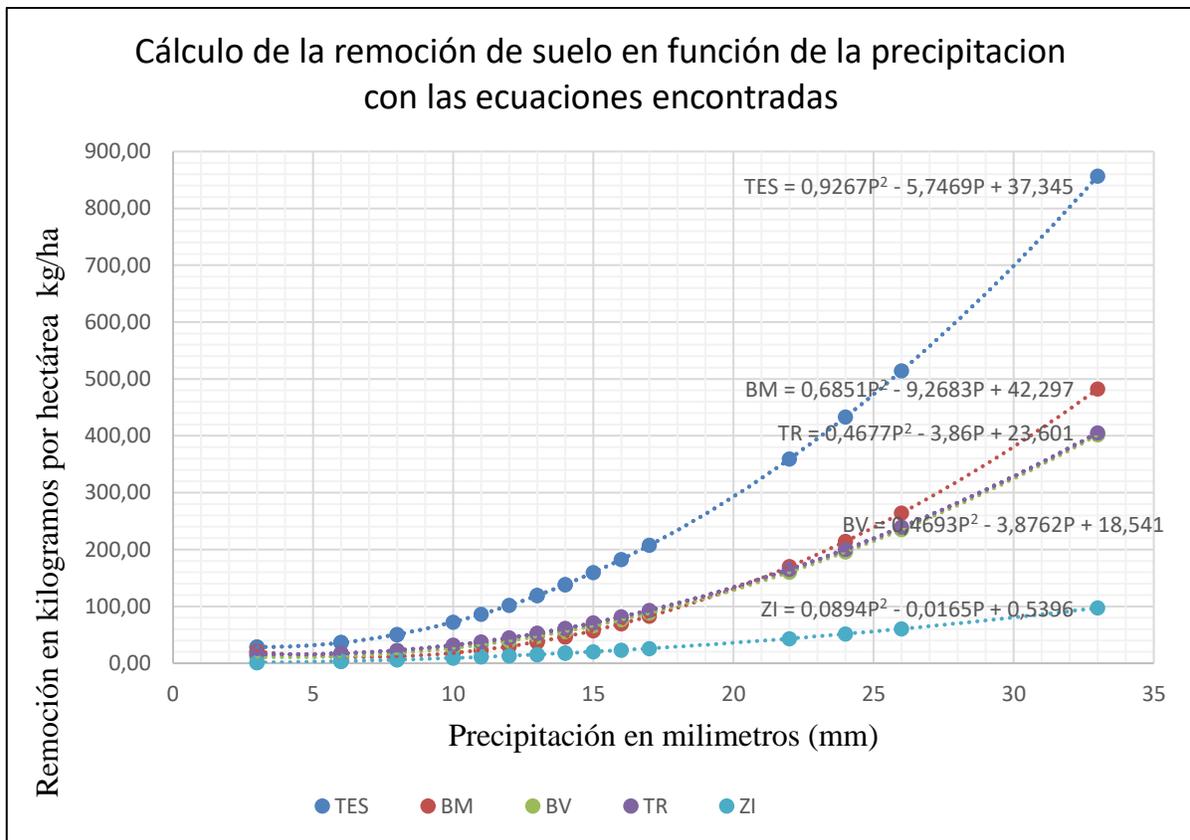
Figura 13. Remoción del suelo en función de la precipitación a partir de las ecuaciones encontradas Fuente: Autores (2017)

Y finalmente a partir de la estimación de remoción de suelo en función a la precipitación con base en la ecuaciones encontradas para cada uno de los tratamientos (Figura 13), se verifica claramente la contribución de las diferentes prácticas de conservación implementadas en la investigación frente al control de la erosión del suelo; igualmente se destaca la efectividad de las zanjas de infiltración sobre los demás tratamientos.
