**IMPACTO SOCIO-ECONOMICO DE LOS PROYECTOS DE
MANTENIMIENTO, MEJORAMIENTO Y AMPLIACION (PARA EL TRAMO
FALTANTE) DE LA MALLA VIAL EN LA CARRERA 24 DE GIRARDOT,
TRAYECTO CIUDAD MONTES-LA ESPERANZA DE LA VIA NARIÑO.**

**CORPORACIÓN UNIVERSITARIA MINUTO DE DIOS
FACULTAD DE INGENIERIA CIVIL SECCIONAL ALTO MAGDALENA
GIRARDOT – CUNDINAMARCA**

2018

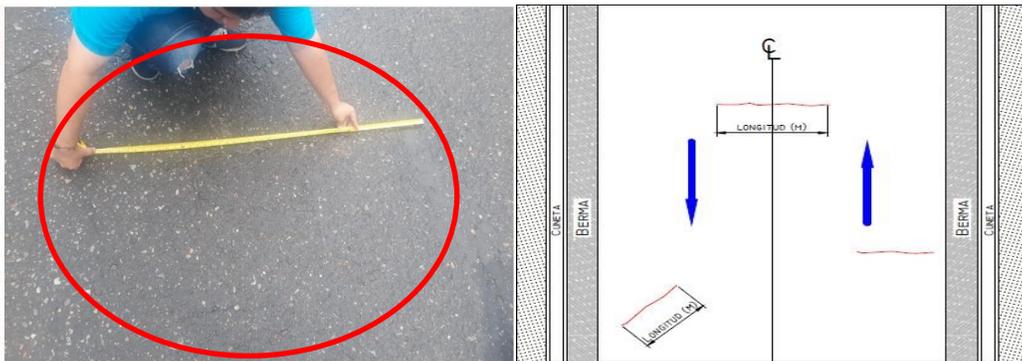
Figura 4. Fisura transversal (FT, Unidad de medida: m)

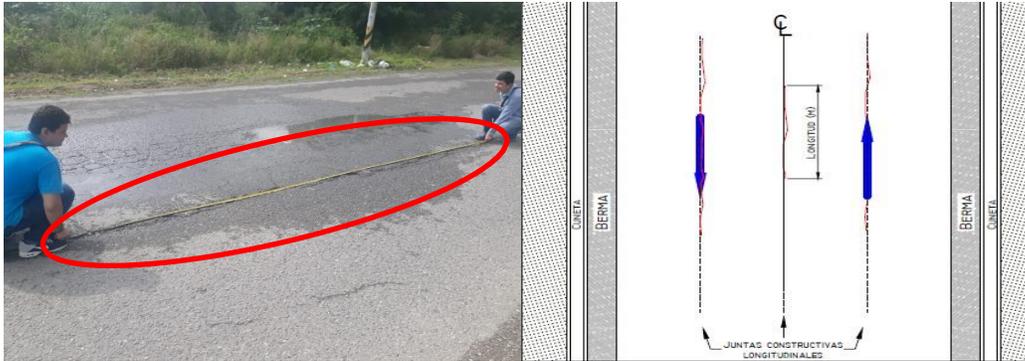
Fisuras en juntas de construcción (FCL): Este tipo de patologías son las que pertenecen a las fisuras longitudinales que son generadas por la mala construcción del asfalto. Se encuentran en los ejes de la vía.

Figura 5. Fisura longitudinal en junta de construcción (FCL, Unidad de medida: (m))

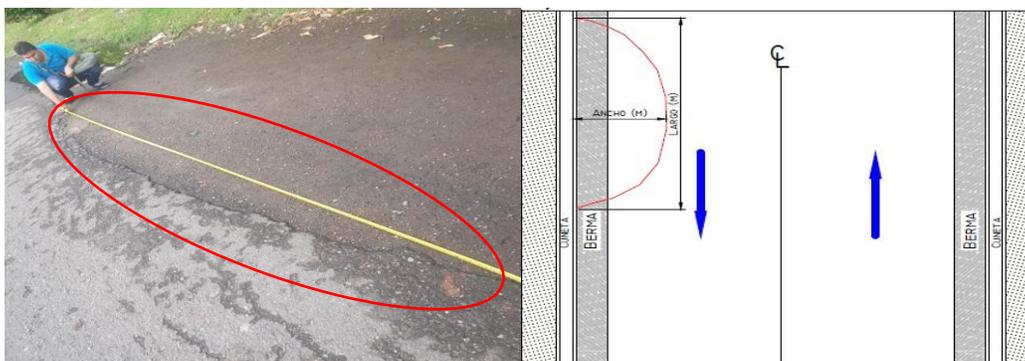
Este tipo de patologías son fisuras de forma parabólica asociadas al movimiento de la banca.

Figura 6. Fisura en medialuna (FML, Unidad de medida: m2)

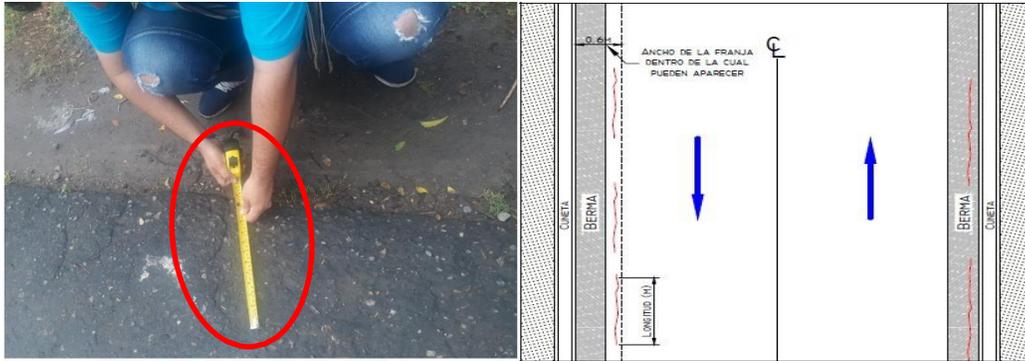
Generalmente se localizan dentro de una franja paralela al borde, con ancho de hasta 0,6 m².

Figura 7. Fisuras de borde (FBD, Unidad de medida: m)

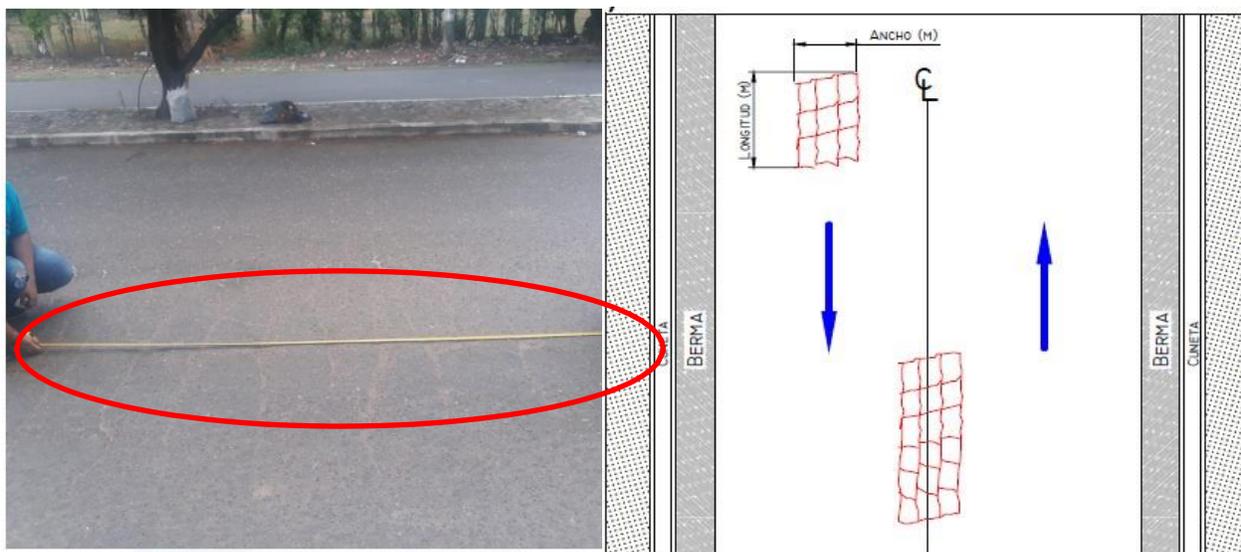
Cuando se presenta este tipo daño la superficie del asfalto es dividida en bloques de forma aproximadamente rectangular. Los bloques tienen lado promedio mayor que 0,30 m³.

Figura 8. Fisuras en bloque (FB, Unidad de medida: m²)

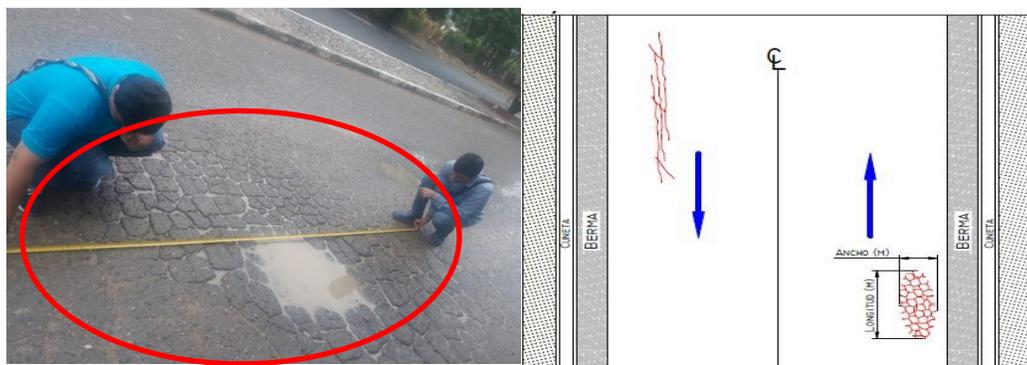
Corresponde a unas series de fisuras que son irregulares ubicadas en zonas donde se repite la carga, esta se inicia en el fondo de la capa asfáltica.

Figura 9. Piel de cocodrilo (PC, Unidad de medida: m2)

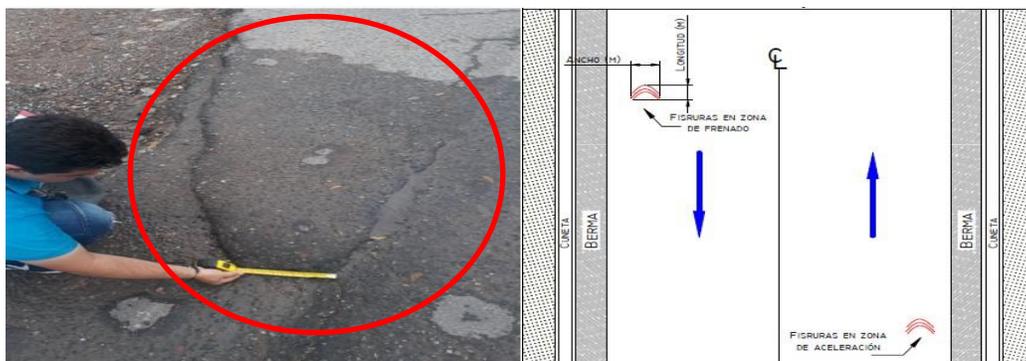
Esta patología consiste en fisuras de forma semicircular o de media luna, que presentan curvaturas de acuerdo a la fuerza de tracción.

Figura 10. Fisuración por deslizamiento de capas (FDC, Unidad de medida: m²)

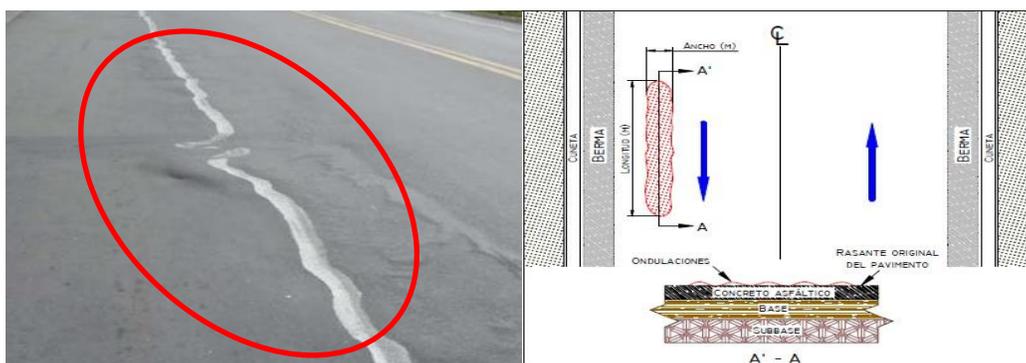
Este tipo de patología se presenta en caracterización de corrugación, es uno de los daños que tiene en cuenta las ondas de superficie de pavimento.

Figura 11. Ondulación (OND, Unidad de medida: m2)

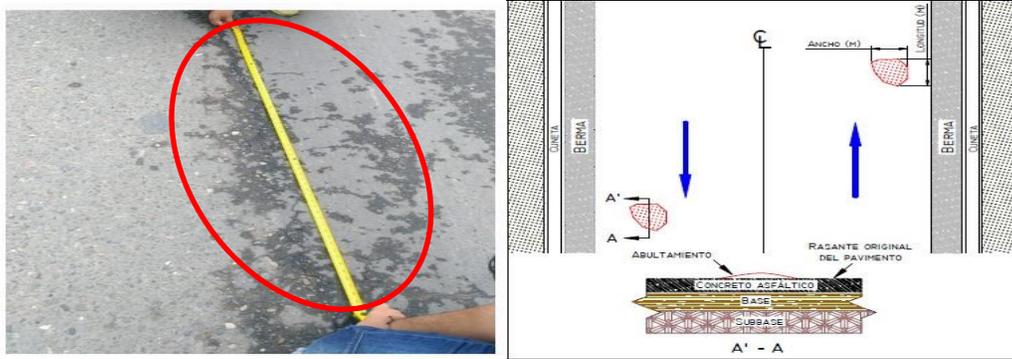
Este tipo de falla se presenta por deterioro de los abombamientos, es decir que se presenta bruscamente ocupado en pequeñas areas.

Figura 12. Abultamiento (AB, Unidad de medida: m²)

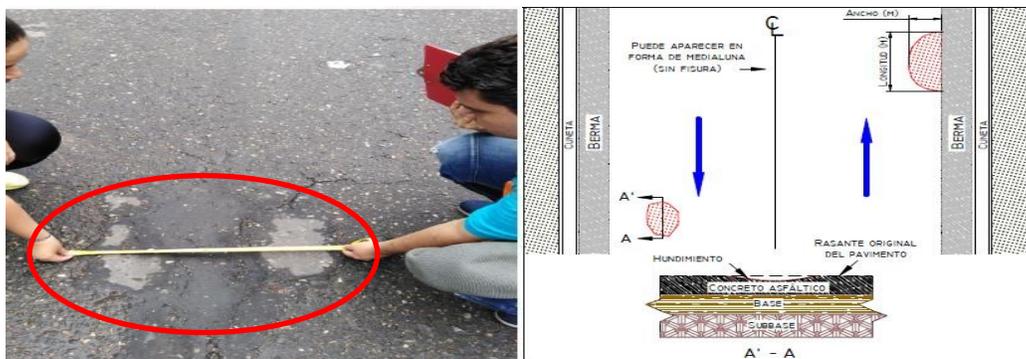
Este tipo de patologías se debe a las depresiones que se localizan en el pavimento, este tipo de daño genera inseguridad a los vehículos, contienen agua producida por el hidropneumático.

Figura 13. Hundimiento (HUN, Unidad de medida: m²)

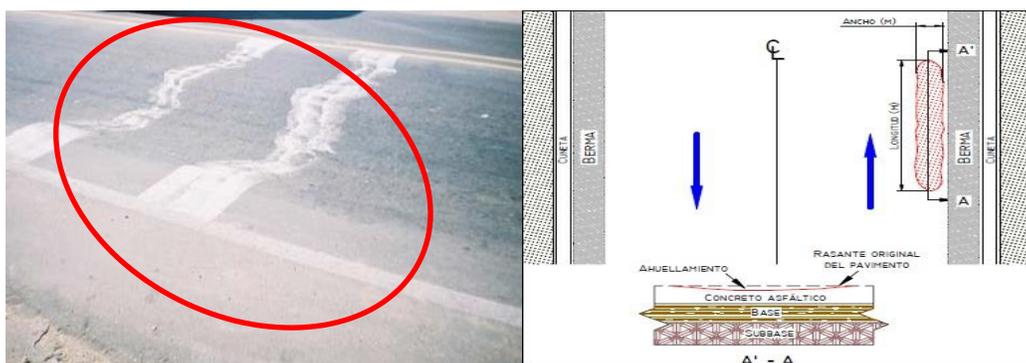
Este tipo de fallas es una depresión de zona localizada por las llantas de los vehículos, es decir esta se presenta más en los cruces e carril a otro. Puede llevar a la falla estructural del pavimento y posibilitar el hidropilado por almacenamiento de agua.

Figura 14. Ahuellamiento (AHU, Unidad de medida: m²)

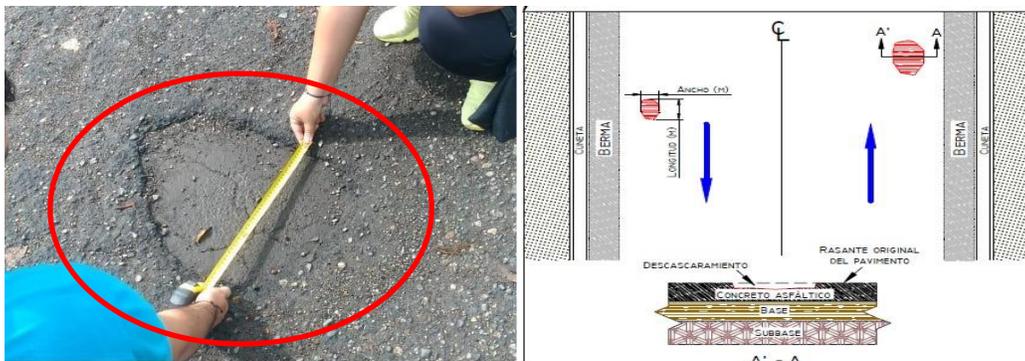
Este deterioro corresponde al desprendimiento de parte de la capa asfáltica superficial, sin llegar a afectar las capas asfálticas subyacentes.

Figura 15. Descascamiento (DC, Unidad de medida: m²)

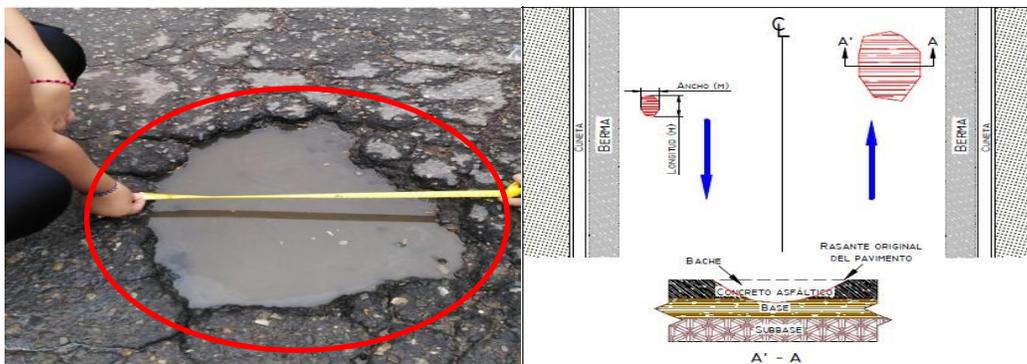
Este tipo de patología se encuentra en la carpeta asfáltica donde deja expuestos los materiales granulares, lo cual aumenta el área afectada cuando hay épocas de lluvias.

Figura 16. Bache (BCH, Unidad de medida: m²)

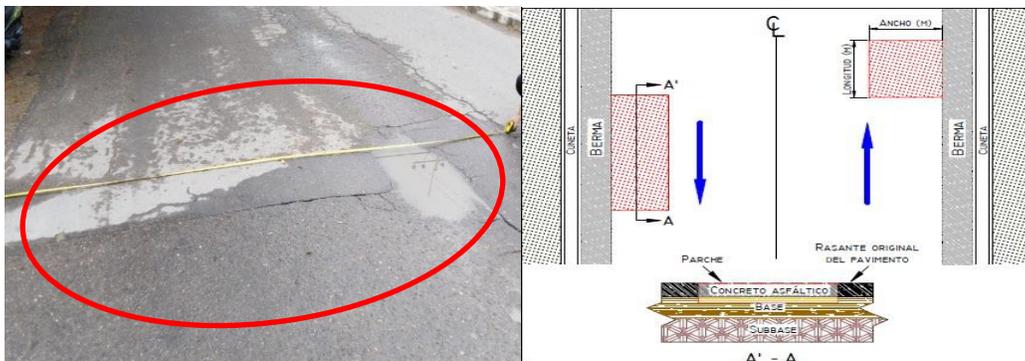
Los parches corresponden a áreas donde el pavimento original fue removido y reemplazado por un material similar o diferente, ya sea para reparar la estructura (a nivel de concreto asfáltico o hasta los granulares).

Figura 17. Parche (PCH, Unidad de medida: m²)

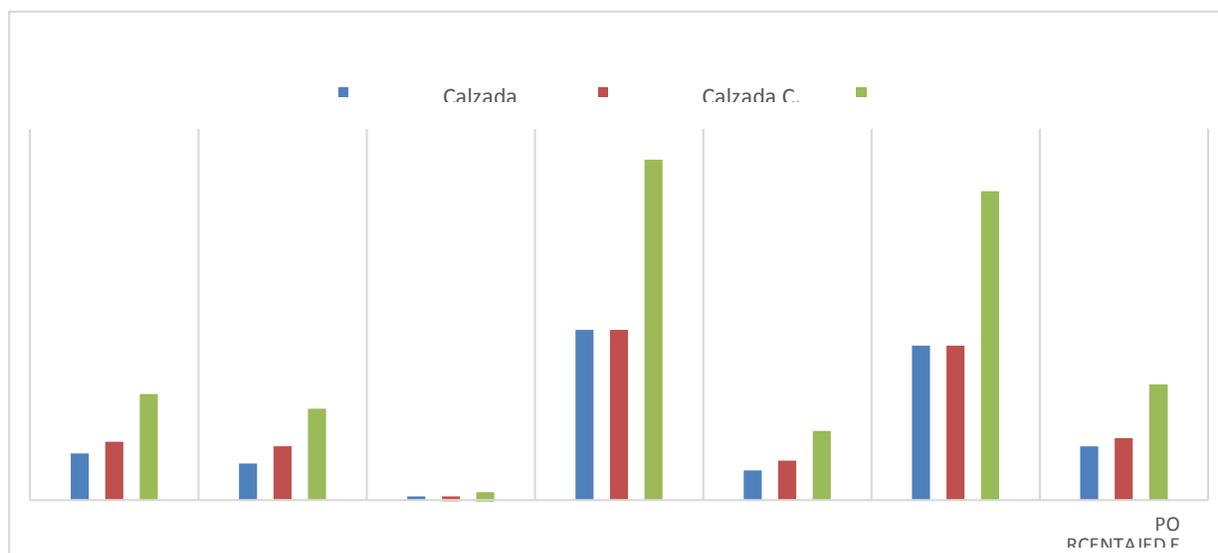
192,05	148,77	101,6	65,66	51,61	39,41	531,72	375,07	186,65
442,42			156,68			1093,44		
0,62404549	0,48341186	0,3301381	0,213355	0,16770106	0,12805849	1,72776604	1,21874898	0,60649878
1,437595451			0,509114541			3,55301381

Gráfica 8. Área de afectación

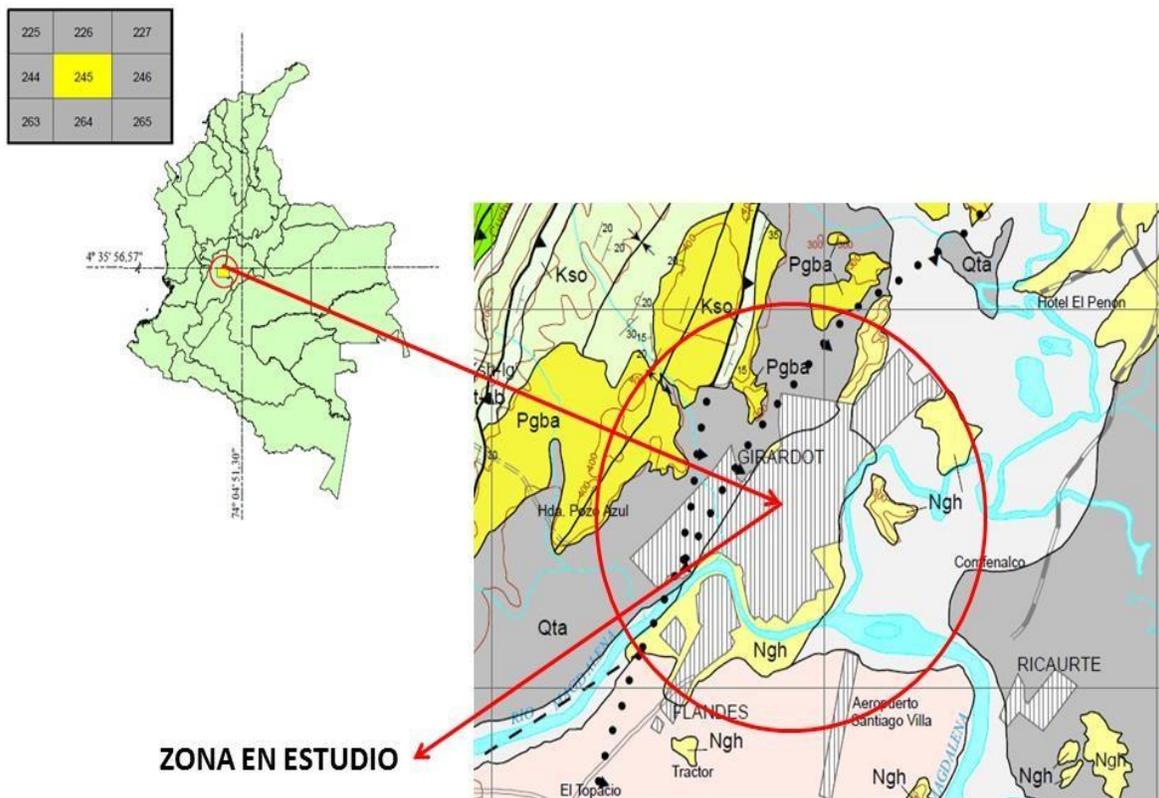
De acuerdo con lo descrito en la Plancha 245 correspondiente al municipio de Girardot del Servicio Geológico Colombiano (SGC, antes INGEOMINAS), las características geológicas que predominan en la zona del proyecto y alrededores, están influenciadas por Terrazas Aluviales Altas (Qta), y por la formación Barzaloza, el cual está constituida por un conjunto de conglomerados en la parte inferior, Arcillolitas abigarradas con algunas intercalaciones de conglomerada en la parte media y Arcillolitas con vetas de yeso en intercalaciones de areniscas en parte superior.

Figura 18. Geología de la zona de estudio, mapa sin escala.

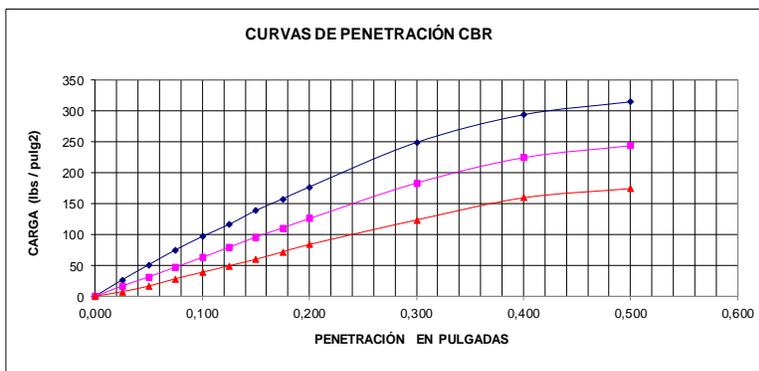
Grafica 7. Curvas de penetracion CBR

VALORES DE C.B.R. CORREGIDO		
CANT GOLPES	0.1"	0.2"
○ 56 Golpes/Capa	9,7	11,8
□ 25 Golpes/Capa	6,3	8,4
△ 10 Golpes/Capa	3,9	5,6

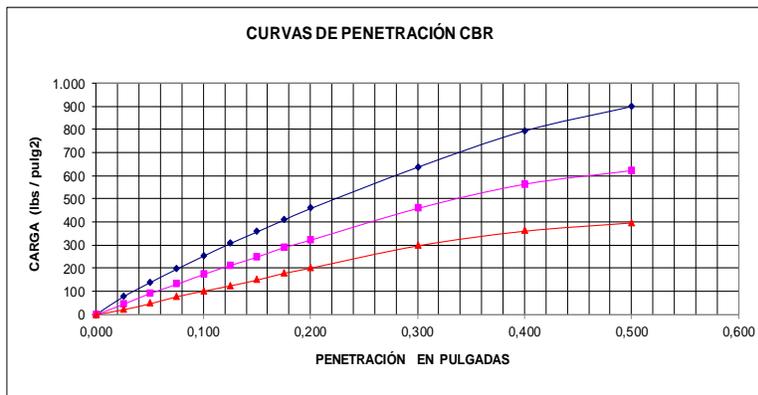
Gráfica 12. Curvas de penetración CBR

VALORES DE C.B.R. CORREGIDO		
CANT GOLPES	0.1"	0.2"
○ 56 Golpes/Capa	25,2	30,5
□ 25 Golpes/Capa	17,3	21,4
△ 10 Golpes/Capa	10,1	13,4

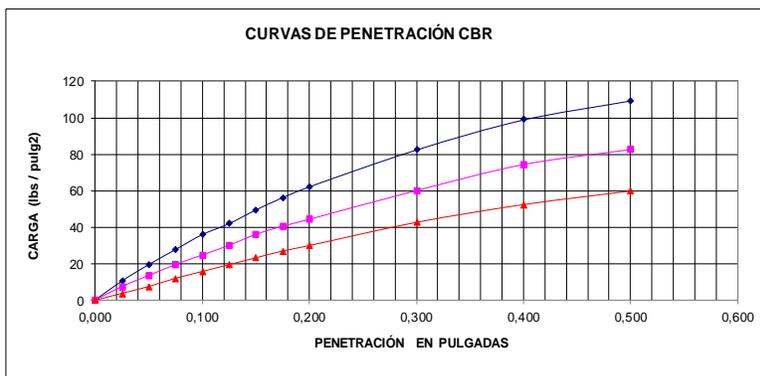
Gráfica 21. Curvas de penetración CBR

VALORES DE C.B.R. CORREGIDO			
	CANT GOLPES	0.1"	0.2"
○	56 Golpes/Capa	3,6	4,1
□	25 Golpes/Capa	2,5	2,9
△	10 Golpes/Capa	1,6	2,0

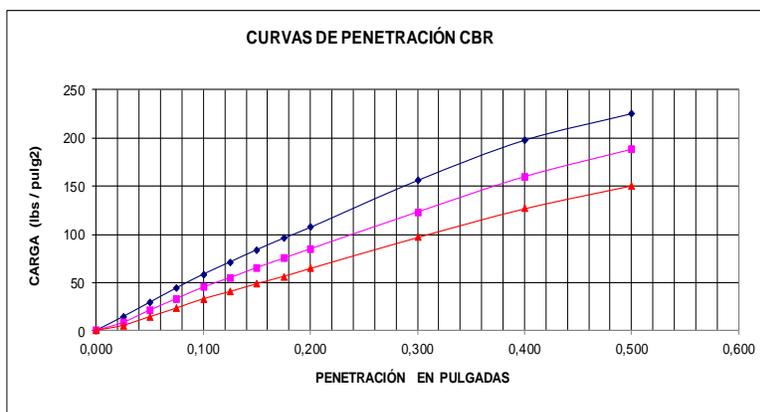
Grafica 28. Curvas de penetracion CBR

VALORES DE C.B.R. CORREGIDO		
CANT GOLPES	0.1"	0.2"
○ 56 Golpes/Capa	5,8	7,1
□ 25 Golpes/Capa	4,5	5,6
△ 10 Golpes/Capa	3,3	4,3

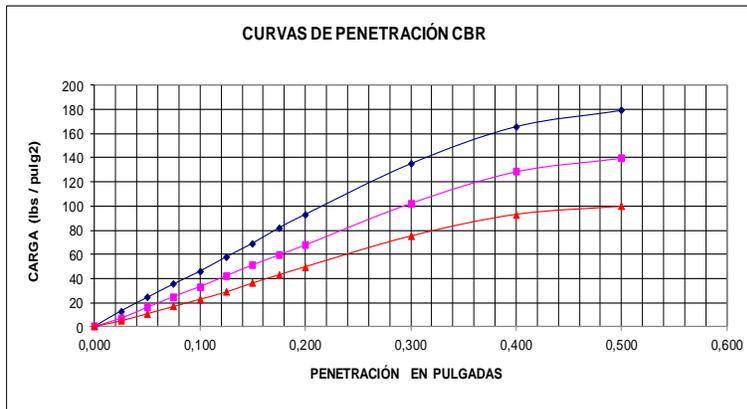
Gráfica 33. Curvas de penetración CBR

VALORES DE C.B.R. CORREGIDO		
CANT GOLPES	0.1"	0.2"
○ 56 Golpes/Capa	4,6	6,2
□ 25 Golpes/Capa	3,3	4,5
△ 10 Golpes/Capa	2,2	3,3

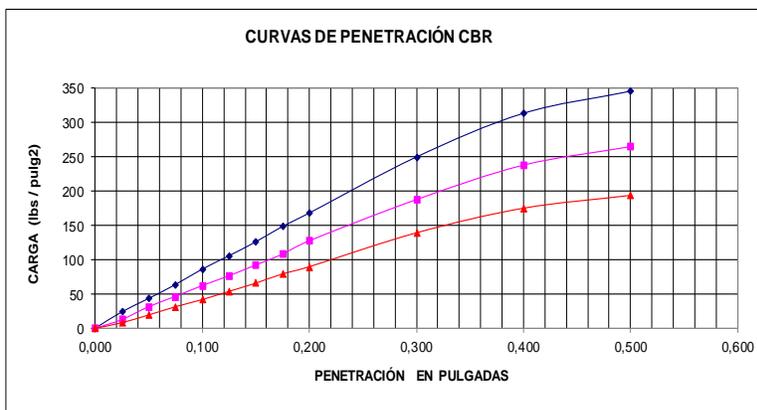
Gráfica 38. Curvas de penetración CBR

VALORES DE C.B.R. CORREGIDO			
	CANT GOLPES	0.1"	0.2"
○	56 Golpes/Capa	8,6	11,2
□	25 Golpes/Capa	6,2	8,5
△	10 Golpes/Capa	4,2	6,0

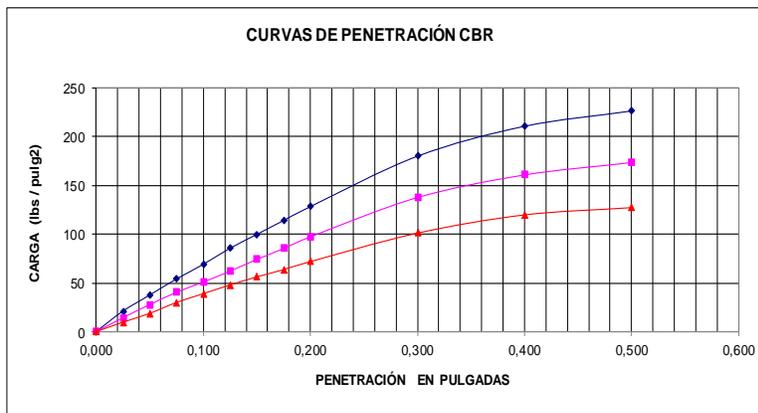
Grafica 50. Curvas de penetracion CBR

VALORES DE C.B.R. CORREGIDO			
	CANT GOLPES	0.1"	0.2"
○	56 Golpes/Capa	6,9	8,5
□	25 Golpes/Capa	5,1	6,5
△	10 Golpes/Capa	3,9	4,8

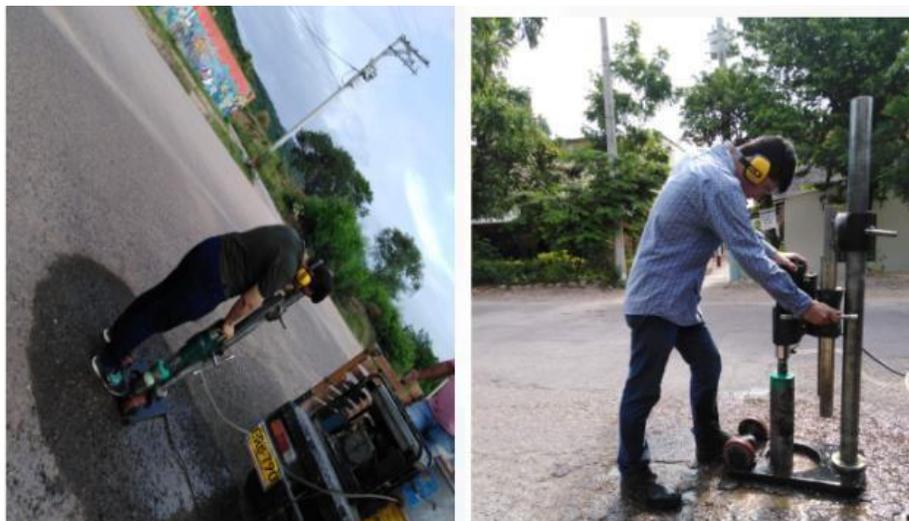
Figura 24. Extracción de núcleos

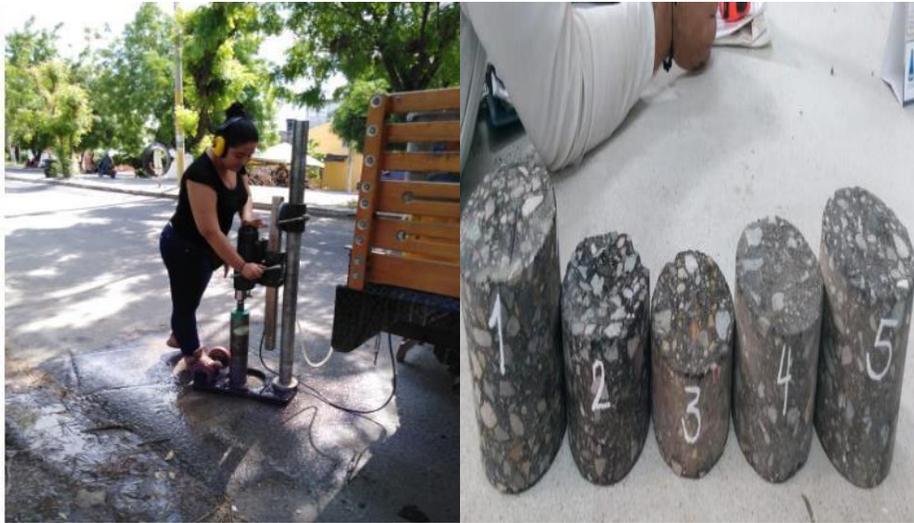
Figura 25. Extracción de Núcleos,

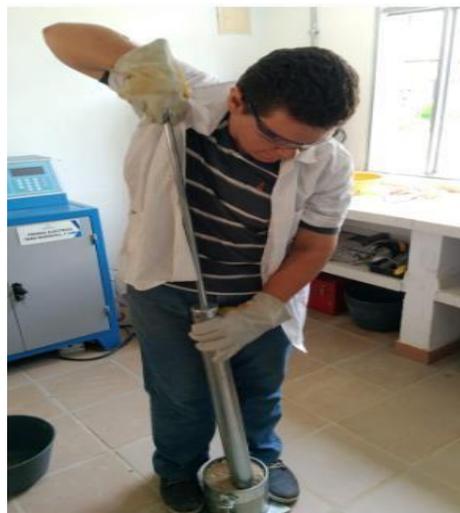
Figura 28. Elaboración del Proctor y CBR
