Identificación de las características geotécnicas y evaluación de riesgo de las construcciones realizadas sobre la ribera de la margen derecha del río Magdalena ubicadas dentro de la zona urbana del municipio de Girardot, Cundinamarca.

Corporación Universitaria Minuto de Dios

Mayo de 2021

Trabajo de Grado presentado como requisito para optar al título de Ingeniero Civil

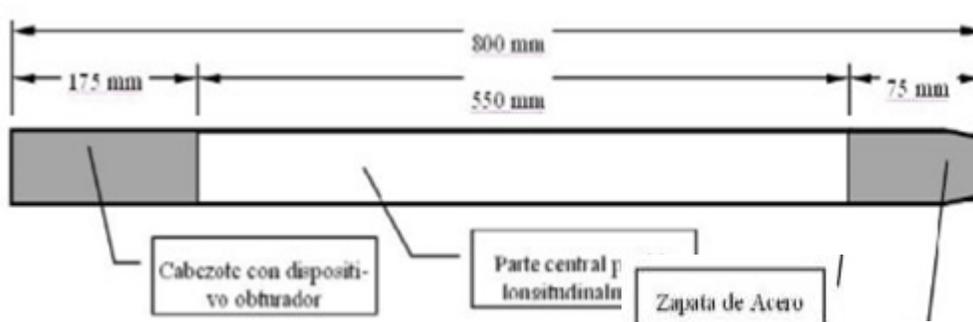
**Figura 1**

*Tubo partido y sus posibles dimensiones*

Figura 1. Posibles dimensiones de la herramienta denominada tubo partido. Mecánica de suelos

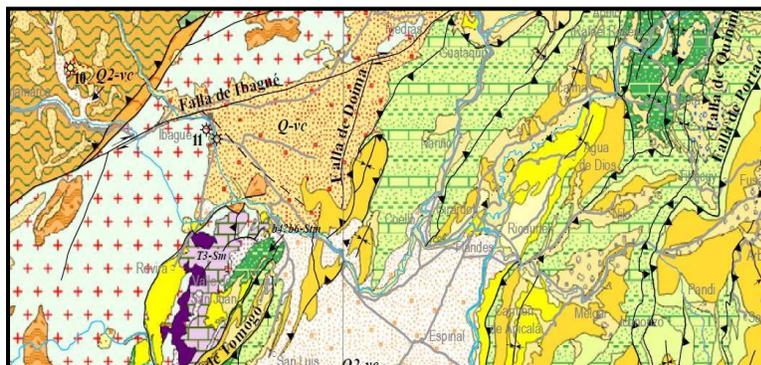
#### Figura 4

Mapa geológico de la región

Figura 4. Formaciones geológicas depositadas sobre el municipio de Girardot. SGC (2004).

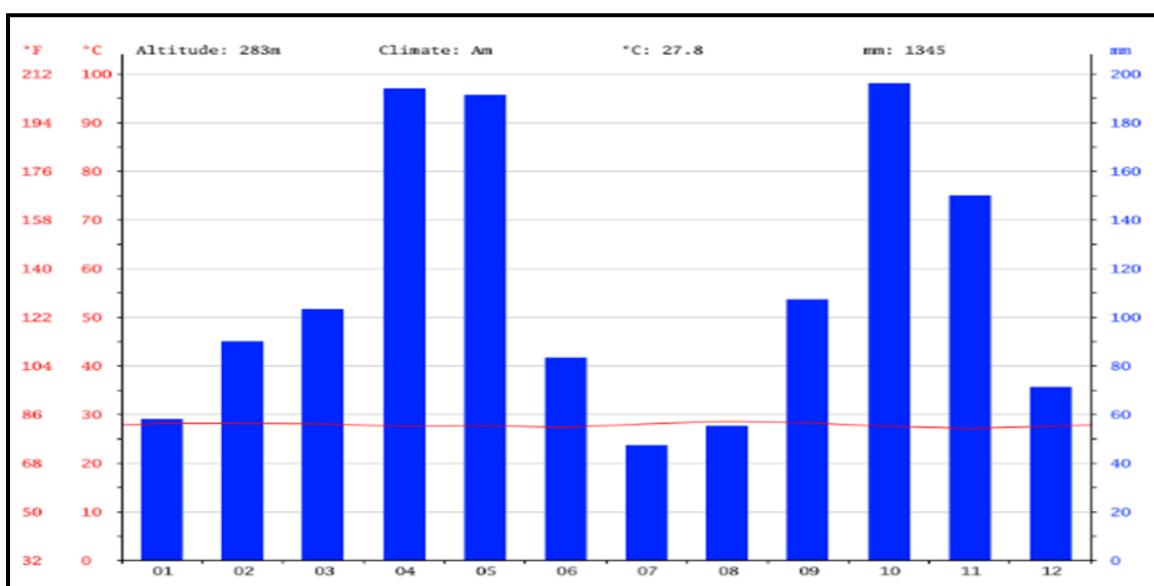
**Figura 5**

*Climograma Girardot*

Figura 5. Variación de precipitaciones durante el año en el municipio. Alcaldía de Girardot (2020).

Según esta información el mes más seco es julio, con 47 mm de lluvia. La mayor cantidad de precipitación ocurre en octubre, con un promedio de 196 mm.

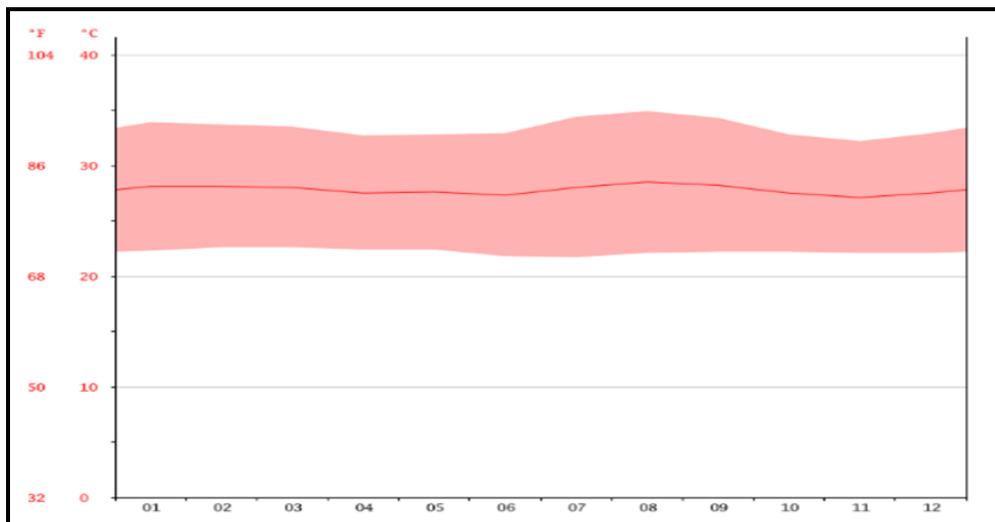
Figura 6

Diagrama de temperatura de Girardot

Figura 6. Variaciones de temperatura durante el año en el municipio. Alcaldía de Girardot (2020).

Revisando las características del diagrama agosto es el mes más cálido del año. La temperatura en agosto promedia los 28.5°C. Las temperaturas medias más bajas del año se producen en noviembre, cuando están alrededor de 27.1 °C.

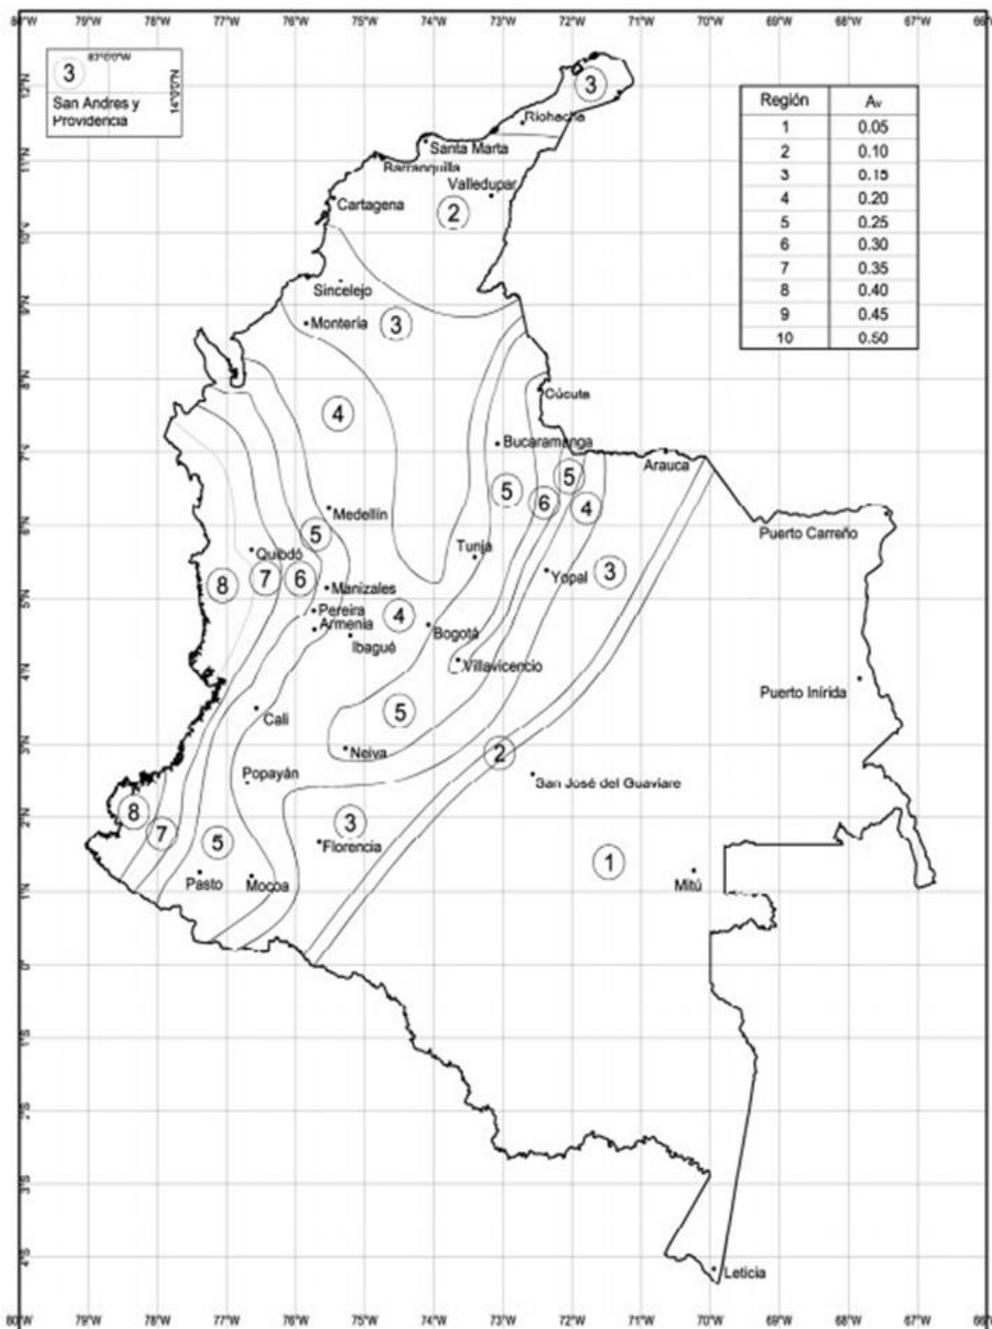
Figura 8

Zonas de amenaza sísmica y movimientos sísmicos de diseño

Figura 8. Clasificación de regiones por nivel de amenaza sísmica en el país. NSR 10 – A2

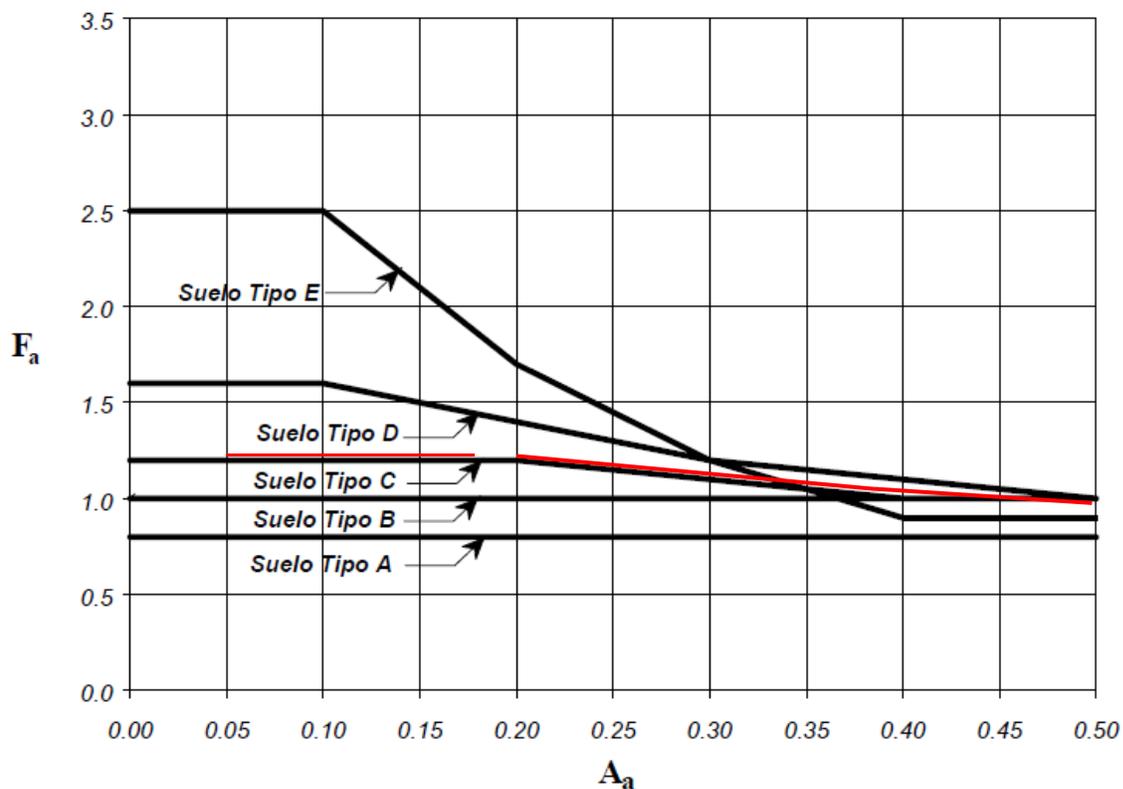
Figura 9

Coefficiente de amplificación  $F_a$  del suelo para la zona de periodos cortos del espectro:

Figura 9. Comportamiento del coeficiente de amplificación  $F_a$  para la zona de periodos cortos.

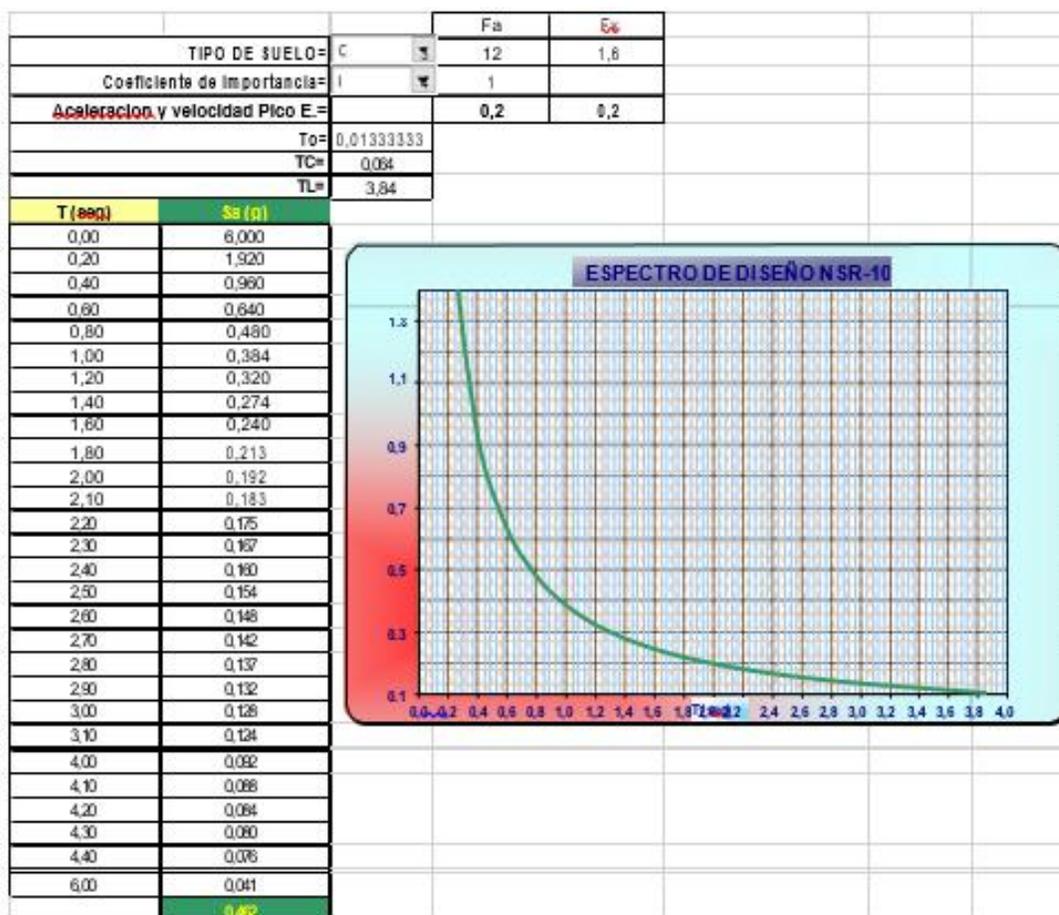
Figura 10

Espectro de diseño según la NSR - 10

Figura 10. Curva del comportamiento de la aceleración para el espectro de diseño según la NSR – 10.

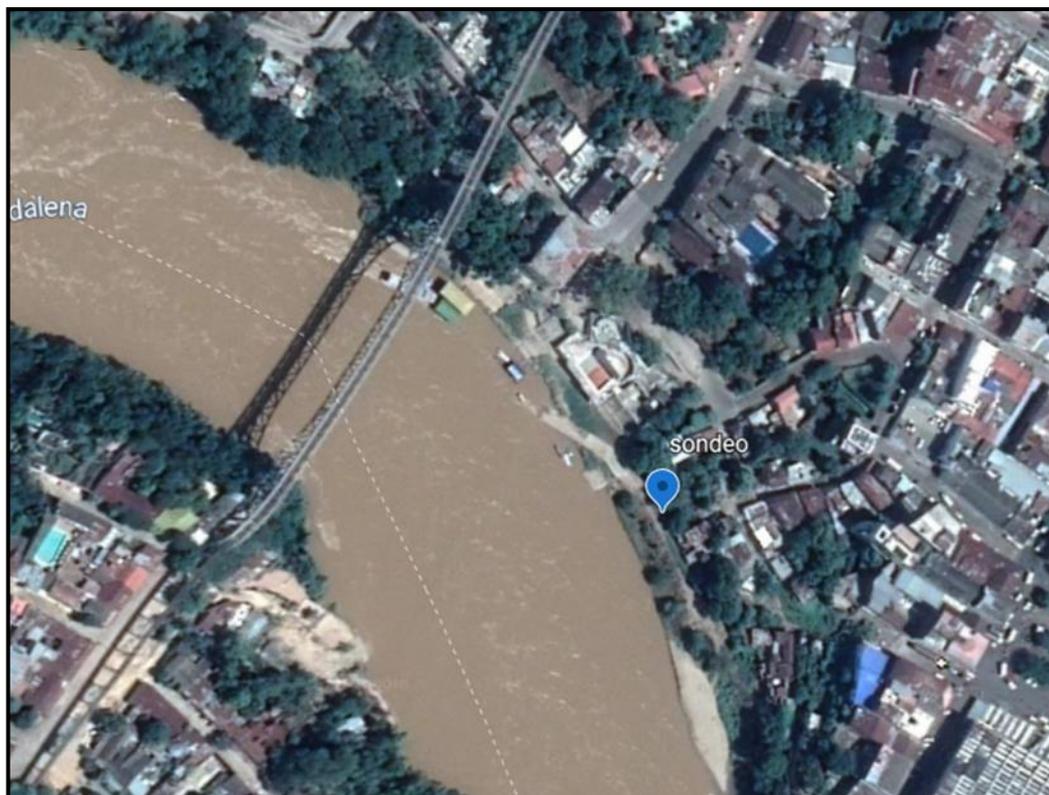
**Figura 11**

*Ubicación geográfica del sondeo*

Figura 11. Vista superior de la ubicación geográfica del sondeo sobre la ribera. Google maps.

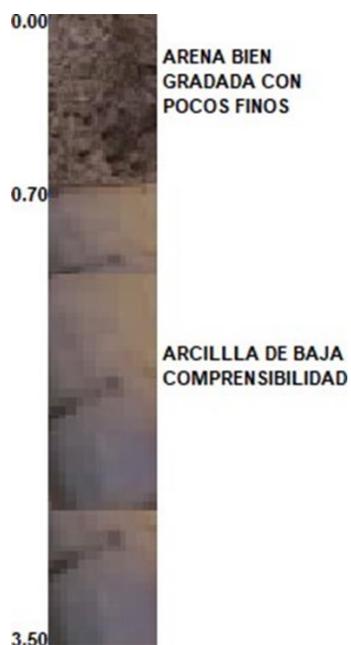
Figura 12

Perfil del suelo

Figura 12. Tipo de material encontrado durante el sondeo.

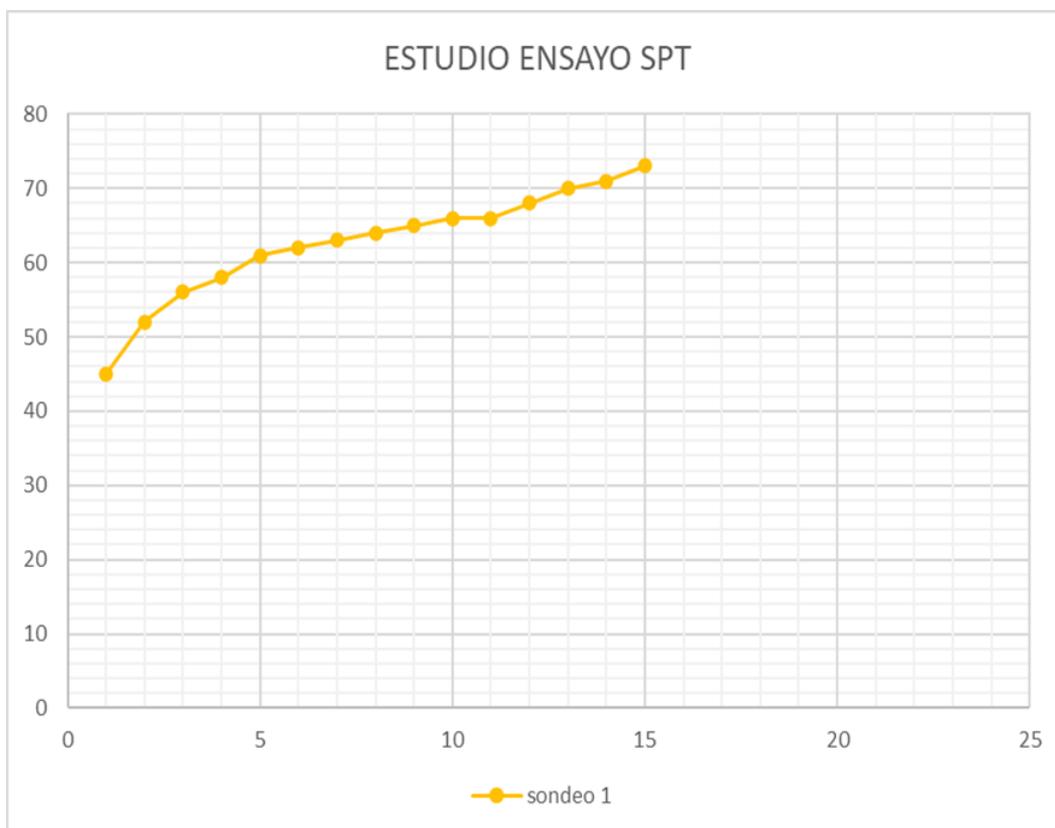
Figura 13

El valor normalizado de penetración N es para 12" (1 pie = 30 cm), se expresa en golpes/pie y es la suma de los dos últimos valores registrados. El ensayo se dice que muestra "rechazo" si:

Relación de golpes en el Ensayo SPT

Figura 13. Curva de comportamiento del material durante el ensayo SPT.

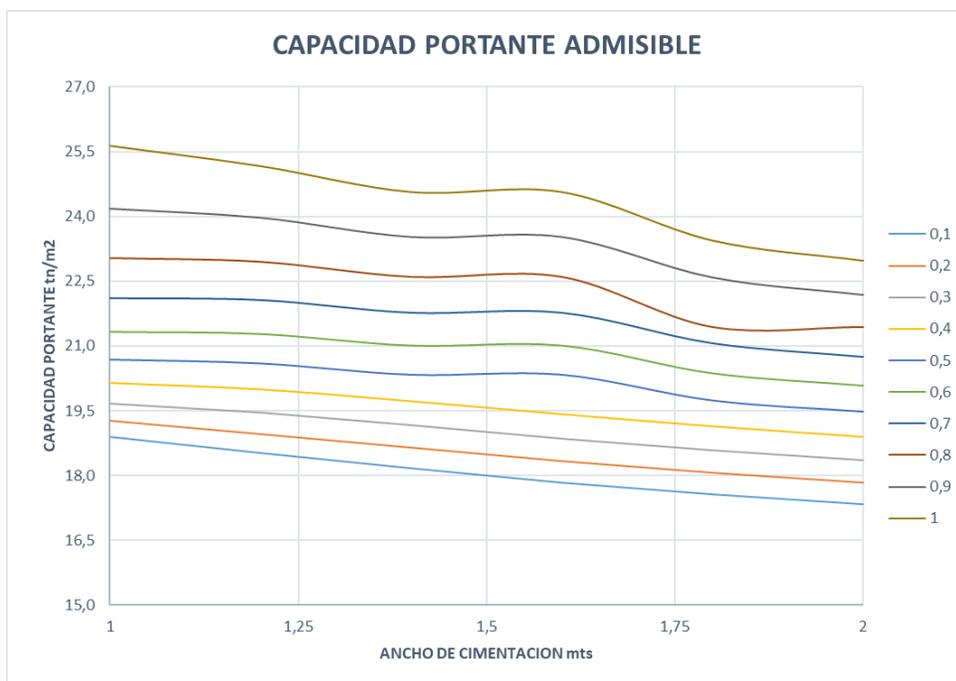
Figura 14

*Capacidad portante admisible*

Figura 14. Comportamiento de la capacidad portante del suelo para diversas profundidades.

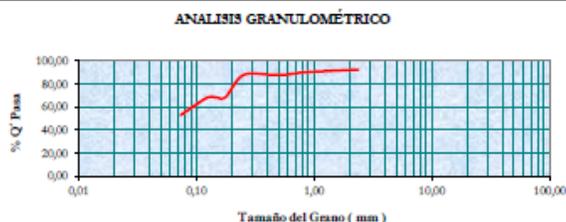
GRANULOMETRIA					
Ensayo : ANALISIS GRANULOMETRICO POR LAVADO TAMIZ # 200					
Norma : INV-123-07					
Fecha de Muestreo : GIRARDOT CUNDINAMARCA 20 ABRIL 2021			SONDEO: 1 MUESTRA: 3		
ANALISI GRANULOMETRICO POR LAVADO					
Peso Inicial de la Muestra Seca		456,80	Gr	Ubicación :	
Peso de la Muestra Después del Lavado		215,40	Gr	Estrato :	
Pérdida por Lavado		241,40	Gr	Potencia:	
Tolerancia		52,85	%	Desechar Ensayo	
D60 =		87,98		Cu = 1,665	
D30 =		87,37		Cc = 1,642	
D10 =		52,85			
Tamiz	Abertura (mm)	Retenido (gr.)	(%)	% Q' Pasa	
8	2,380	34,8	7,62	92,38	
20	0,840	10,8	2,36	90,02	
30	0,590	9,30	2,04	87,98	
40	0,420	0,00	0,00	87,98	
60	0,250	2,80	0,61	87,37	
80	0,177	87,90	19,24	68,13	
100	0,149	0,00	0,00	68,13	
120	0,125	0,00	0,00	68,13	
200	0,074	89,80	15,28	52,85	
Cazoleta		0,00	0,00		
Total Retenido :		215,40	47,15

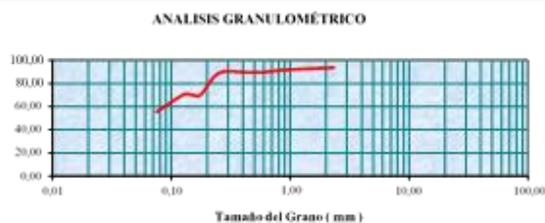
GRANULOMETRIA					
Ensayo : ANALISIS GRANULOMETRICO POR LAVADO TAMIZ # 200					
Norma : INV-123-07					
Fecha de Muestreo : GIRARDOT CUNDINAMARCA 20 ABRIL 2021			SONDEO: 1 MUESTRA: 4		
ANALISI GRANULOMETRICO POR LAVADO					
Peso Inicial de la Muestra Seca		300,00	Gr	Ubicación :	
Peso de la Muestra Después del Lavado		135,30	Gr	Estrato :	
Pérdida por Lavado		164,70	Gr	Potencia:	
Tolerancia		54,90	%	Desechar Ensayo	
D60 =		89,53		Cu = 1,631	
D30 =		89,07		Cc = 1,614	
D10 =		54,90			
Tamiz	Abertura (mm)	Retenido (gr.)	(%)	% Q' Pasa	
8	2,380	18,9	6,30	93,70	
20	0,840	6,7	2,23	91,47	
30	0,590	5,80	1,93	89,53	
40	0,420	0,00	0,00	89,53	
60	0,250	1,40	0,47	89,07	
80	0,177	56,80	18,93	70,13	
100	0,149	0,00	0,00	70,13	
120	0,125	0,00	0,00	70,13	
200	0,074	45,70	15,23	54,90	
Cazoleta		0,00	0,00		
Total Retenido :		135,30	45,10
