Evaluación de condiciones de iluminación en los puestos de trabajo del área administrativa de la Alcaldía Municipal de Fusagasugá, para establecer recomendaciones que prevengan riesgos para la salud.

Corporación Universitaria Minuto de Dios

Monografía Presentada como requisito para optar al título de Administración en Seguridad y Salud en el Trabajo.

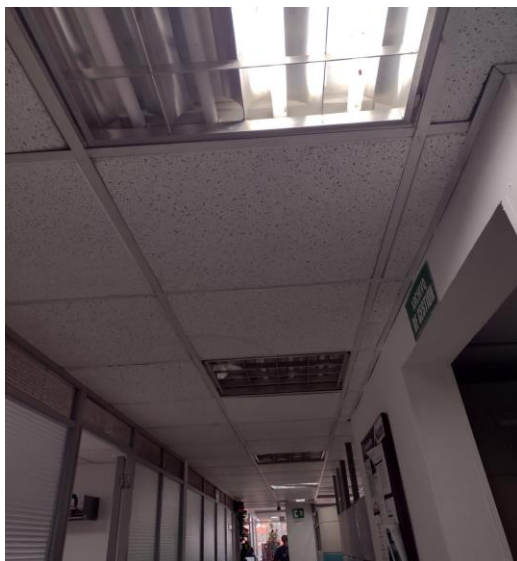
Figura 4

Luminarias fundidas en los pasillos de las áreas de trabajo

1. Programar periódicamente actividades de mantenimiento y limpieza para el sistema de iluminación artificial, todas aquellas luminarias fundidas, deterioradas, sucias o cubiertas de polvos y telarañas. De igual forma mantener limpias las ventanas o ventanales por donde ingresa la luz natural.

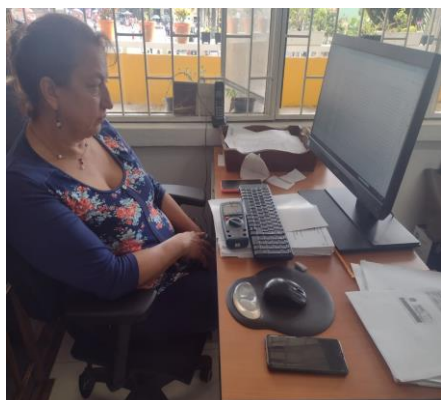
Figura 6

Mediciones con el luxómetro en los puestos de trabajo

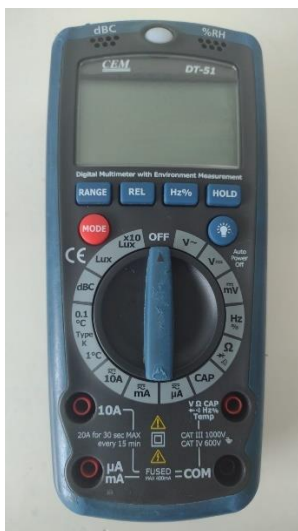
Figura 34

Equipo de medición, luxómetro.
